Project: MVV stadion te Maastricht

Onderdeel: Beoordeling constructieve veiligheid

Datum: 24 maart 2023

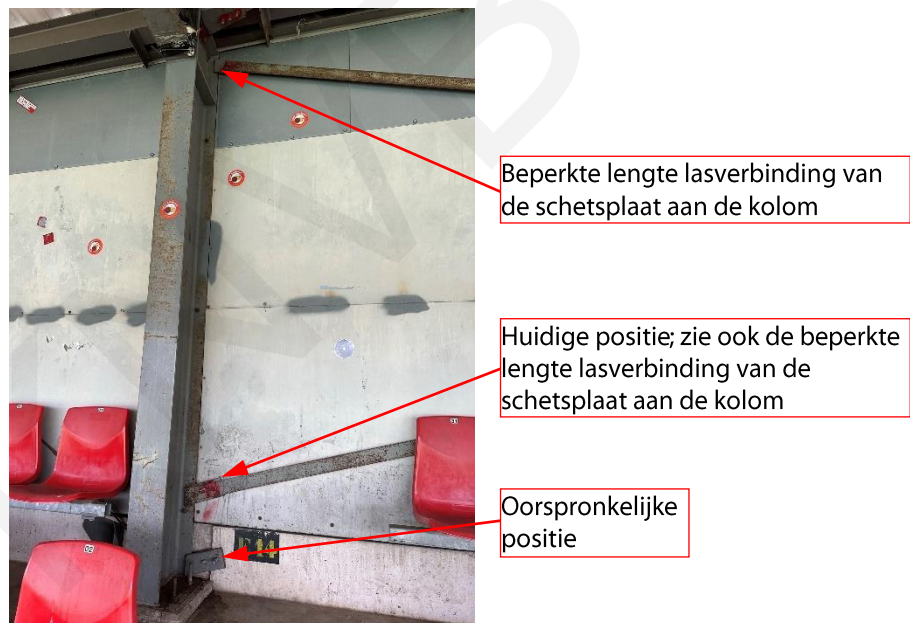
Tijdens de visuele inspectie is ook waargenomen dat meerdere windverbanden tussen de stalen kolommen aan de achterzijde zijn aangepast. Zie onderstaande afbeelding. Hierbij is de stalen strip aan de onderzijde hoger aan de kolom bevestigd. Daarnaast in de afmeting en bevestiging van de windverbanden twijfelachtig. Door het ontbreken van de werktekeningen is het niet mogelijk om te controleren of dit conform het ontwerp is. De verbindingen dienen middels aanvullende berekeningen gecontroleerd te worden en zo nodig aangepast.

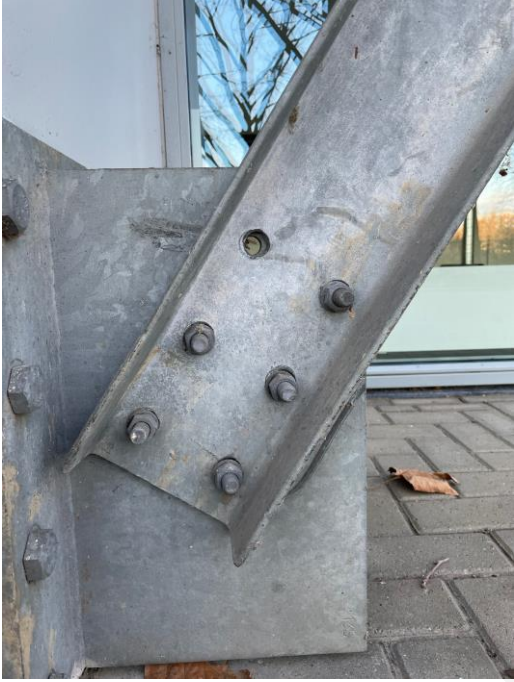
<p>Nr. 2 Eén van de zichtbare boutgaten is niet voorzien van een bout.</p> <p>De bout dient aangebracht te worden op de oorspronkelijk ontworpen situatie met gelijkwaardige diameter en kwaliteit als de overige bouten in het detail.</p> <p>Algemeen: Naar aanleiding van deze constatering wordt aanbevolen om alle boutverbindingen van de hoofddraagconstructie te controleren.</p>

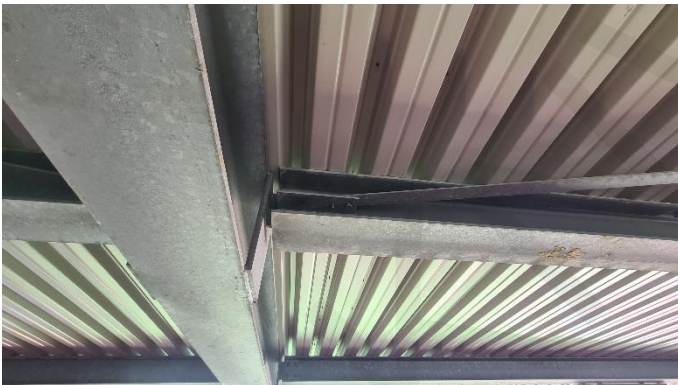
Nr. 2/3

Op één van de beide bouten is geen moer aangebracht. Dit is op meerdere plekken zo.

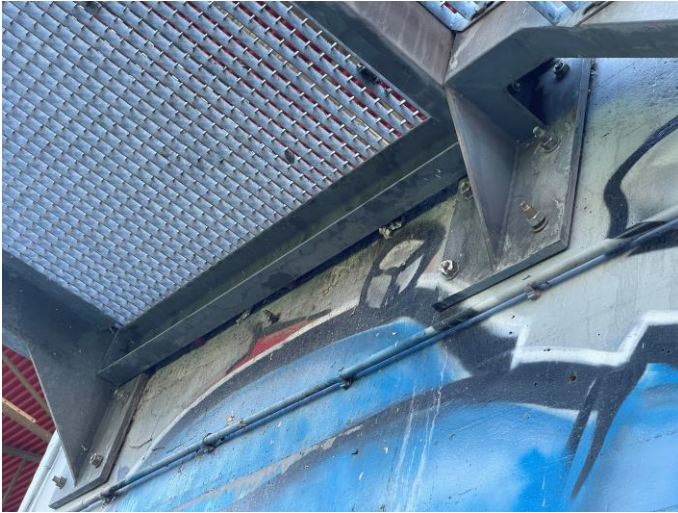
Nr. 5

Het is niet aannemelijk dat deze verbinding voldoende momentcapaciteit heeft. Dit dient nader onderzocht te worden en rekenkundig getoetst te worden.

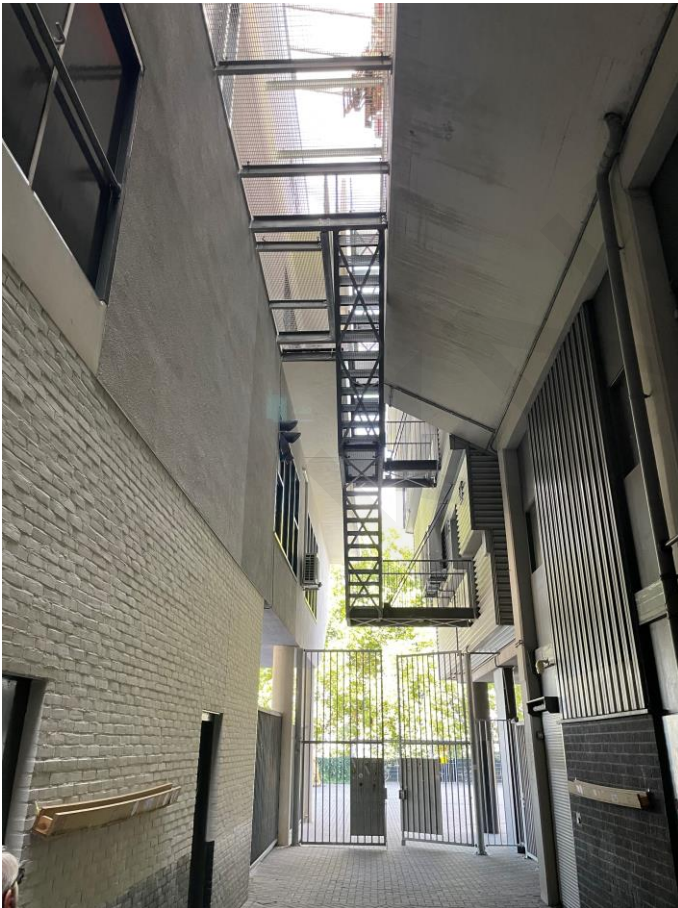
Nr. 6

Hierdoor hebben constructies invloed op elkaar bij bezwijken. Nader onderzoek en/of wijziging detaillering.

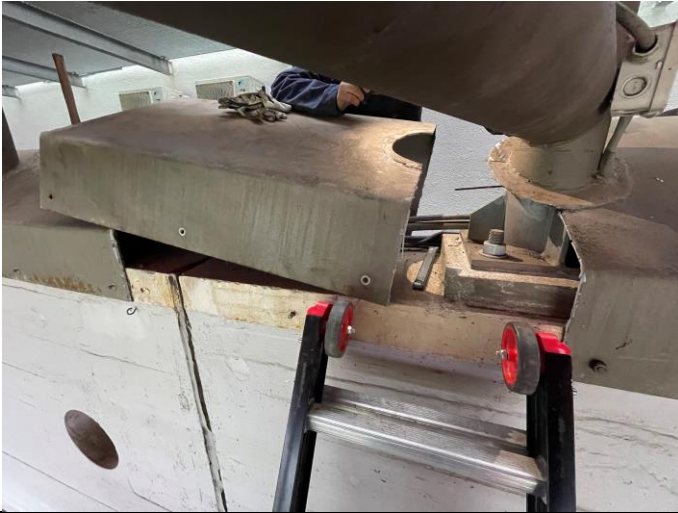
Nr. 2

Op diverse locaties steekproefsgewijs controle uitgevoerd. Bij diverse verbindingen was de draad te kort (moer niet volledig op draad) en was scheurvorming in ondersabeling aanwezig.

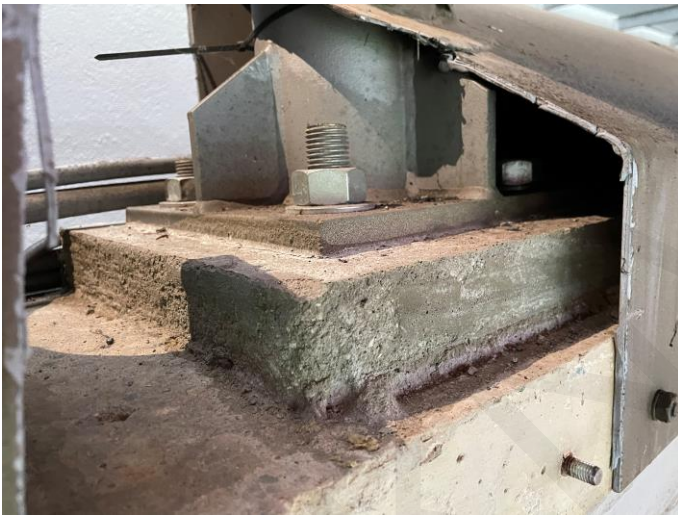
Nr. 2

Op diverse locaties steekproefsgewijs controle uitgevoerd. Bij diverse verbindingen was de draad te kort (moer niet volledig op draad) en was scheurvorming in ondersabeling aanwezig.

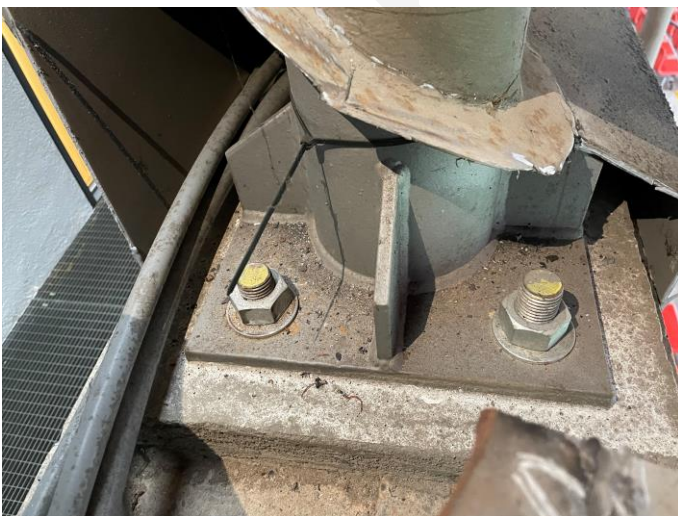
Nr. 2

Op diverse locaties steekproefsgewijs controle uitgevoerd. Bij diverse verbindingen was de draad te kort (moer niet volledig op draad) en was scheurvorming in ondersabeling aanwezig.

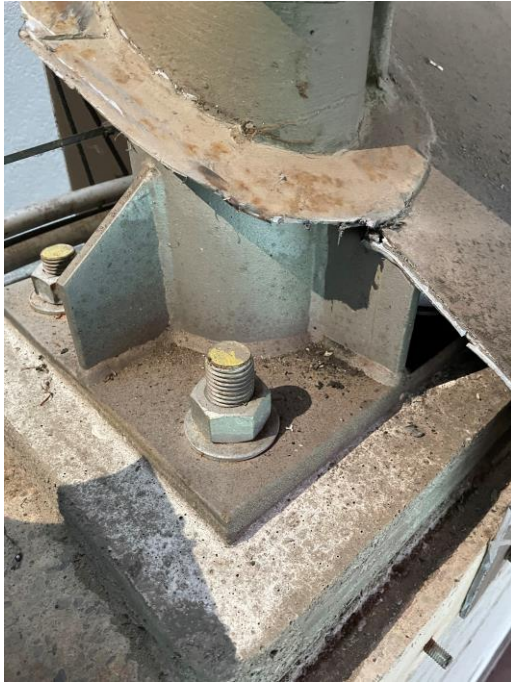
Nr. 2

Op diverse locaties steekproefsgewijs controle uitgevoerd. Bij diverse verbindingen was de draad te kort (moer niet volledig op draad) en was scheurvorming in ondersabeling aanwezig.

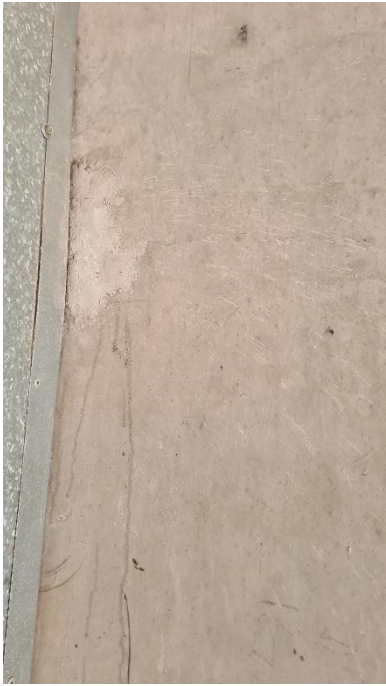
<p>Nr. 7 (Haar)scheurvorming aan de achterzijde (links op de foto) van de prefab betonkolom.</p> <p>Dit is de trekzijde van de kolom.</p> <p>De aanwezige scheurvorming dient binnen de toelaatbare scheurwijdte te vallen. Wanneer de scheurwijdte te groot is dient deze herstelt te worden. Dit dient uit aanvullend onderzoek te blijken.</p> <p>Tevens kan middels een periodieke controle gemonitord worden over de scheurvorming toeneemt.</p>
 	<p>Nr. 7 (Haar)scheurvorming aan de achterzijde (links op de foto) van de prefab betonkolom.</p> <p>Dit is de trekzijde van de kolom.</p> <p>De aanwezige scheurvorming dient binnen de toelaatbare scheurwijdte te vallen. Wanneer de scheurwijdte te groot is dient deze herstelt te worden. Dit dient uit aanvullend onderzoek te blijken.</p> <p>Tevens kan middels een periodieke controle gemonitord worden over de scheurvorming toeneemt.</p>

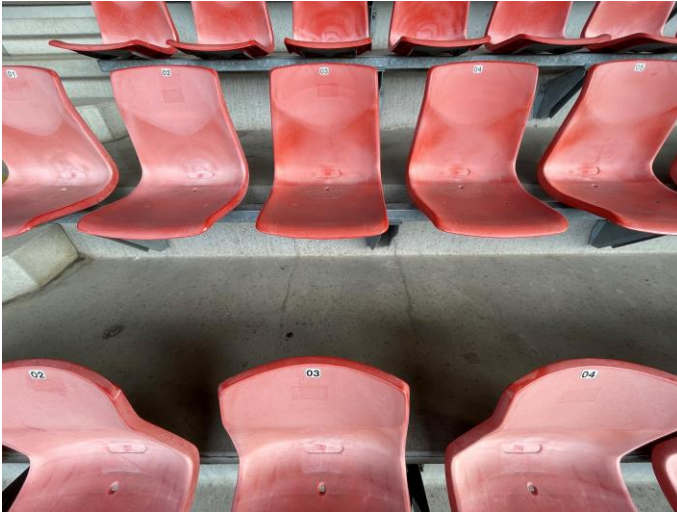
Nr. 6

Scheurvorming aan de bovenzijde van diverse prefab tribune elementen.

De aanwezige scheurvorming dient binnen de toelaatbare scheurwijdte te vallen. Wanneer de scheurwijdte te groot is dient deze herstelt te worden. Dit dient uit aanvullend onderzoek te blijken.

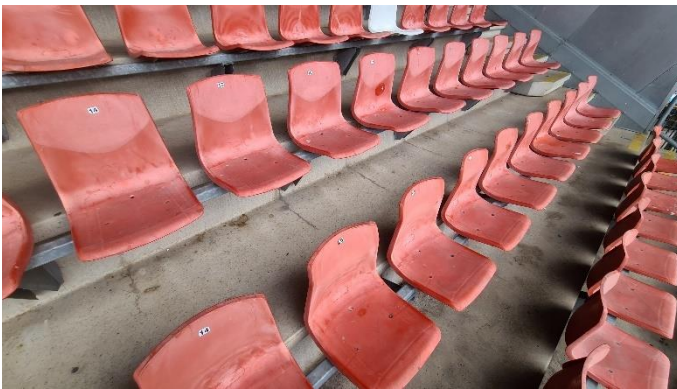
Nr. 6

Scheurvorming aan de bovenzijde van diverse prefab tribune elementen.

De aanwezige scheurvorming dient binnen de toelaatbare scheurwijdte te vallen. Wanneer de scheurwijdte te groot is dient deze herstelt te worden. Dit dient uit aanvullend onderzoek te blijken.

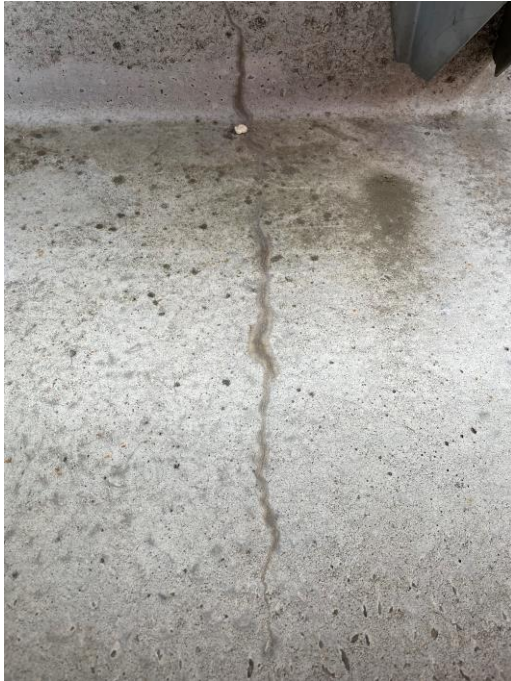
Nr. 6

Scheurvorming aan de bovenzijde van diverse prefab tribune elementen.

De aanwezige scheurvorming dient binnen de toelaatbare scheurwijdte te vallen. Wanneer de scheurwijdte te groot is dient deze herstelt te worden. Dit dient uit aanvullend onderzoek te blijken.

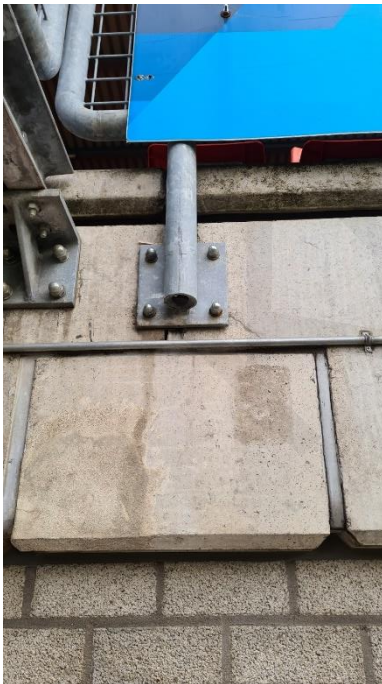
Nr. 9

Kopplaat bevestigd aan beide zijden van de dilatatie, met scheurvorming als resultaat.

De aanwezige scheurvorming dient binnen de toelaatbare scheurwijdte te vallen. Wanneer de scheurwijdte te groot is dient deze herstelt te worden.

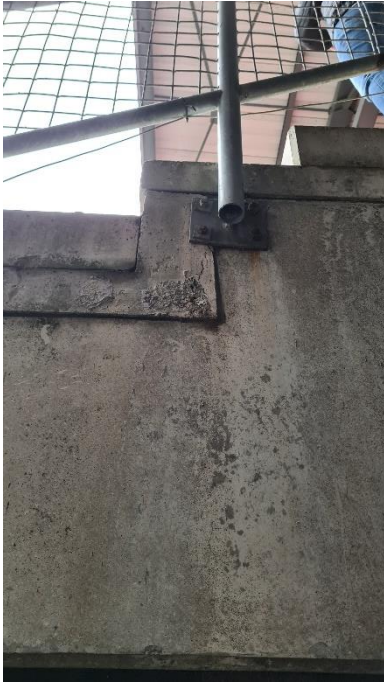
Nr. 6, 10, 12

Kopplaat bevestigd aan beide zijden van de dilatatie, met scheurvorming als resultaat.

De aanwezige scheurvorming dient binnen de toelaatbare scheurwijdte te vallen. Wanneer de scheurwijdte te groot is dient deze herstelt te worden.

Tevens dient de verbinding gewijzigd te worden. De kopplaat dient verplaatst te worden, zodat deze maar op één van de twee elementen bevestigd zit óf er dienen ter plaatse van één element horizontale slobgaten voorzien te worden.

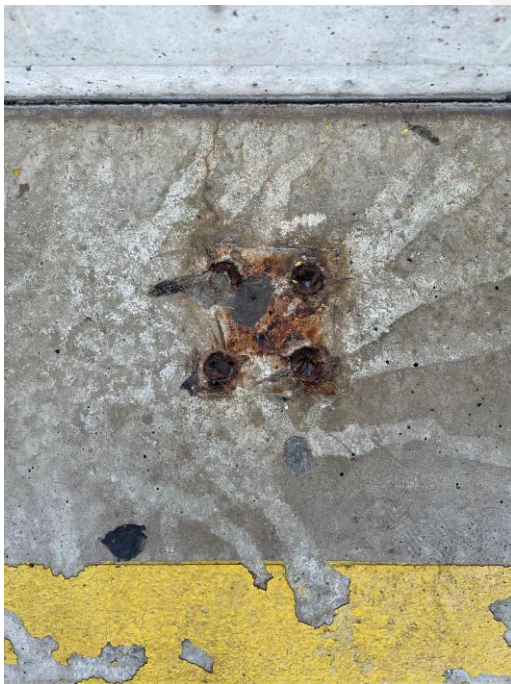
Nr. 1

Oude instortankers niet behandeld na verwijderen voetplaat. Staal dient geconserveerd te worden zodat de betonconstructie niet aangetast kan worden.

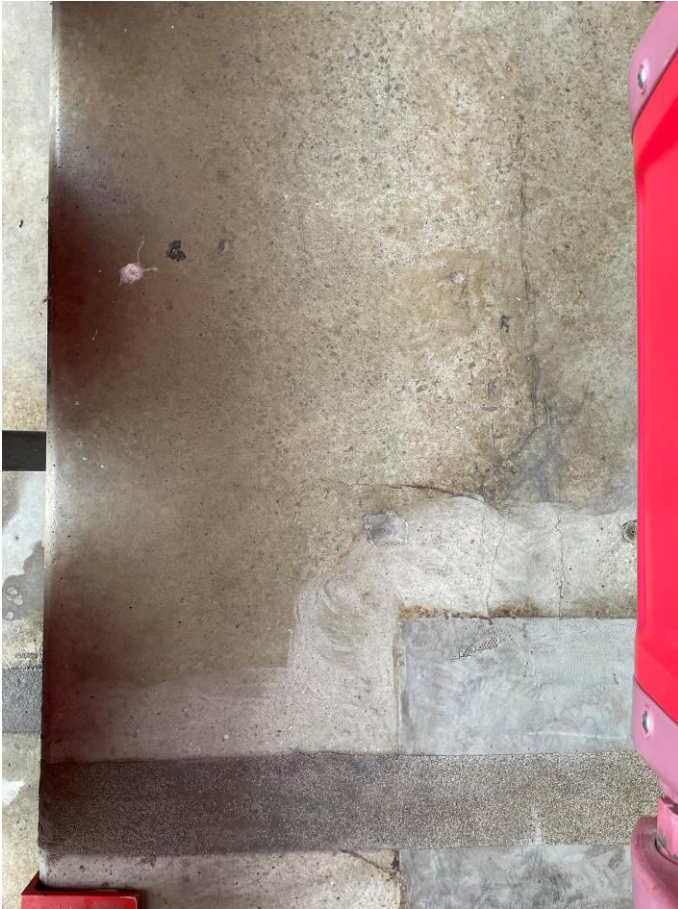
Nr. 6

Minimale scheurvorming nabij oplegging tribune element. Vermoedelijk door verhinderde vervorming. Geen directe actie benodigd.

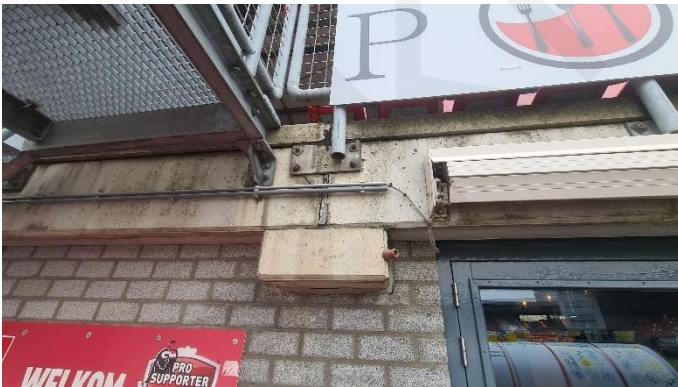
Nr. 6, 12

Scheurvorming in oplegnok door verhinderde vervorming door de stalen kopplaat van de balustrade.

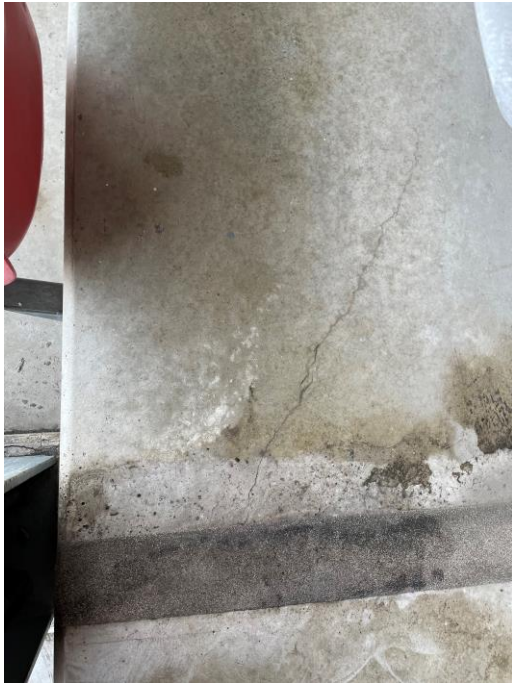
Nr. 3

Scheurvorming nabij oplegging tribune element. Vermoedelijk door verhinderde vervorming. Geen directe actie benodigd.

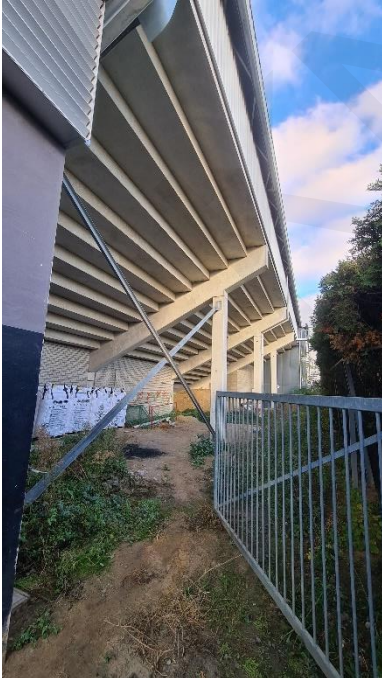
Aan onderzijde tribune elementen géén scheurvorming zichtbaar.

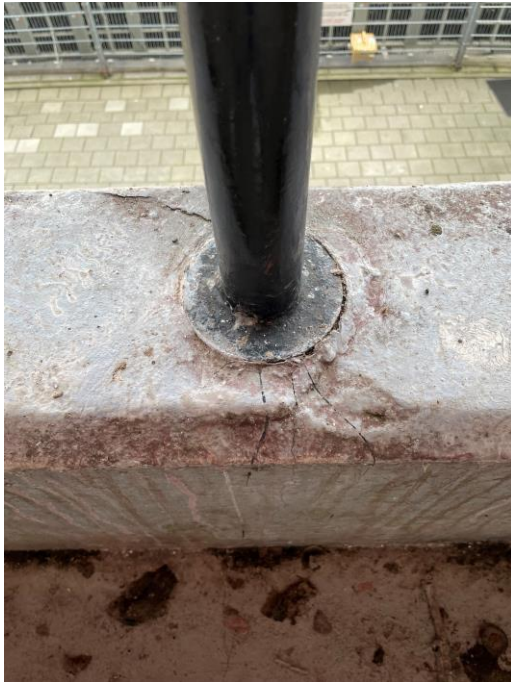
Nr. 2

Scheurvorming rondom balustrade.

Nader onderzoek benodigd.
In de beschikbare archiefstukken is de balustrade niet uitgewerkt.

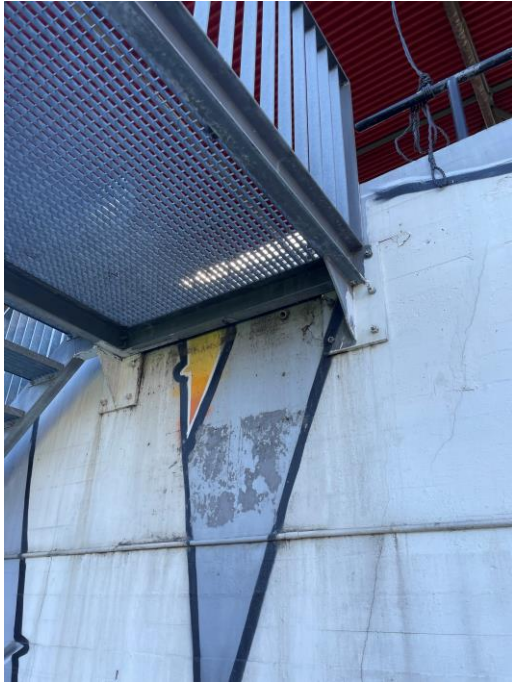
Nr. 3

Scheurvorming in betonwand aan voorzijde tribune.

De aanwezige scheurvorming dient binnen de toelaatbare scheurwijdte te vallen. Wanneer de scheurwijdte te groot is dient deze herstelt te worden. Dit dient uit aanvullend onderzoek te blijken. Tevens wordt geadviseerd te scheurvorming te monitoren middels een periodieke controle.

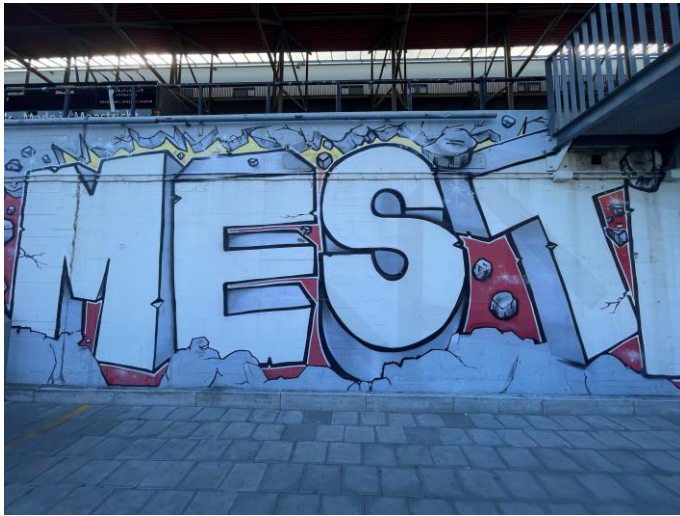
Nr. 3

Scheurvorming in betonwand aan voorzijde tribune.
