# Overzicht Beperkingen Stadion De Geusselt

Datum: Februari 2025

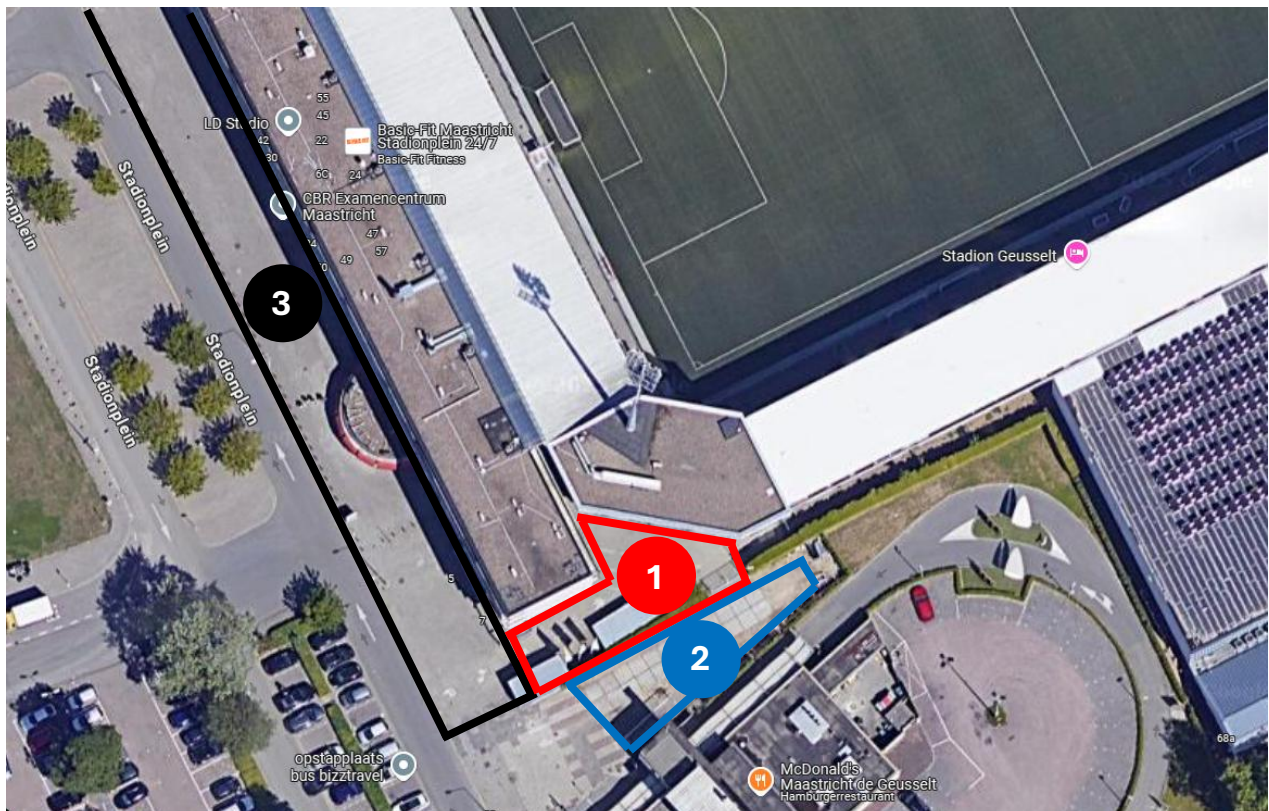
- Onderstaand overzicht toont de locaties van het huidige fanplein (1), het noodaggregaat (2) en de mogelijke locatie voor aanvullende horecavoorzieningen buiten het stadion (3).

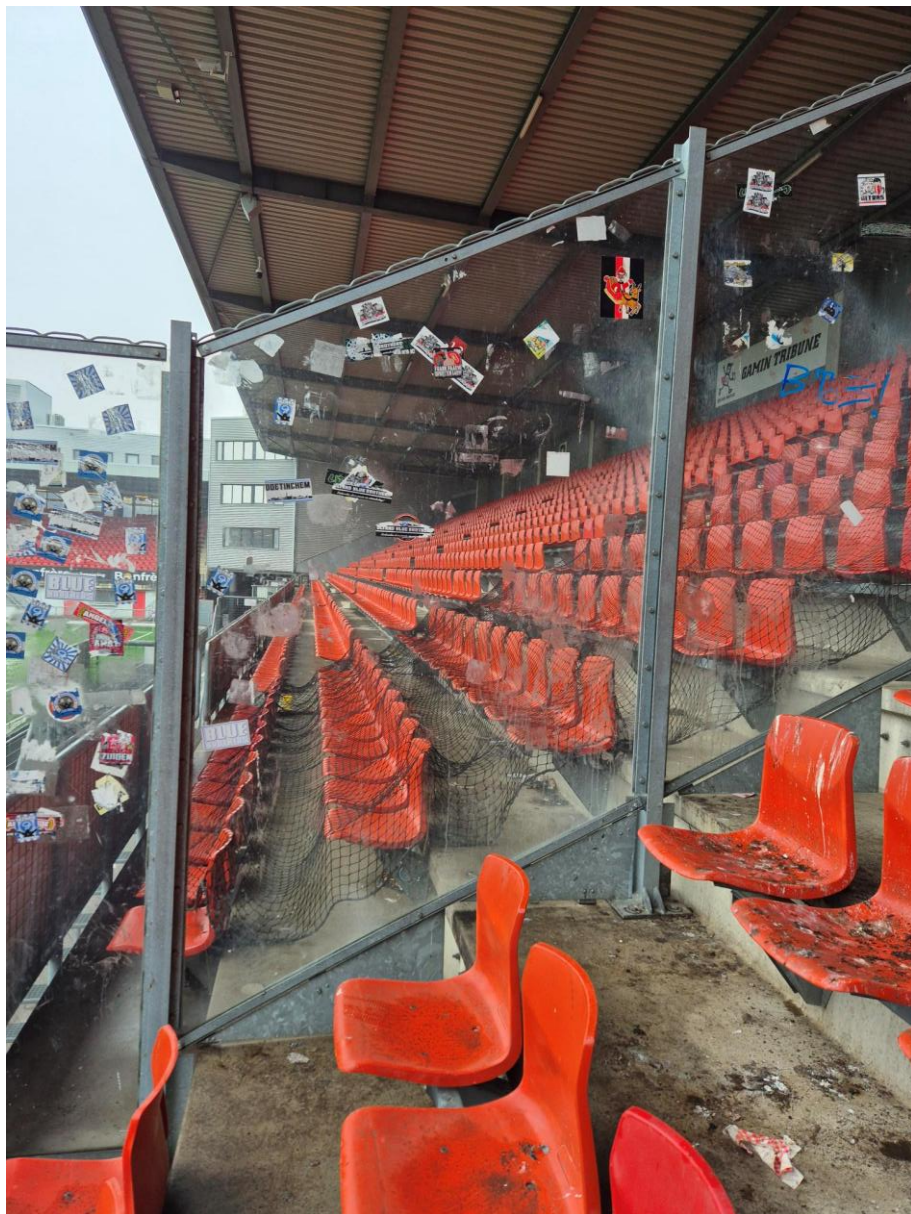
- Het bezoekersvak wordt door middel van een lexaanwand afgescheiden van de rest van de tribune. Deze sectorscheiding voldoet niet aan de veiligheidsnormen, zowel op kwaliteit (robuustheid) als op hoogte. Zie Foto I in de appendix voor een visuele weergave.
  - Inschatting kosten: €60.000,-
- Er ontbreken netten om het gooien van voorwerpen vanuit het bezoekersvak naar het veld te voorkomen. Dit vergroot de kans op gevaarlijke situaties tijdens wedstrijden. Een andere mogelijke oplossing is een lexaanwand in combinatie met netten.
  - Inschatting kosten: €27.000,-
- De sectorscheiding in de gracht aan de voorzijde van de tribune is slecht geplaatst, waardoor het gemakkelijk is voor supporters om zich naar andere vakken te verplaatsen. Zie Foto II in de appendix voor een visuele weergave.
  - Inschatting kosten: €30.000,-

*Foto I: Lexaanwand bezoekersvak*

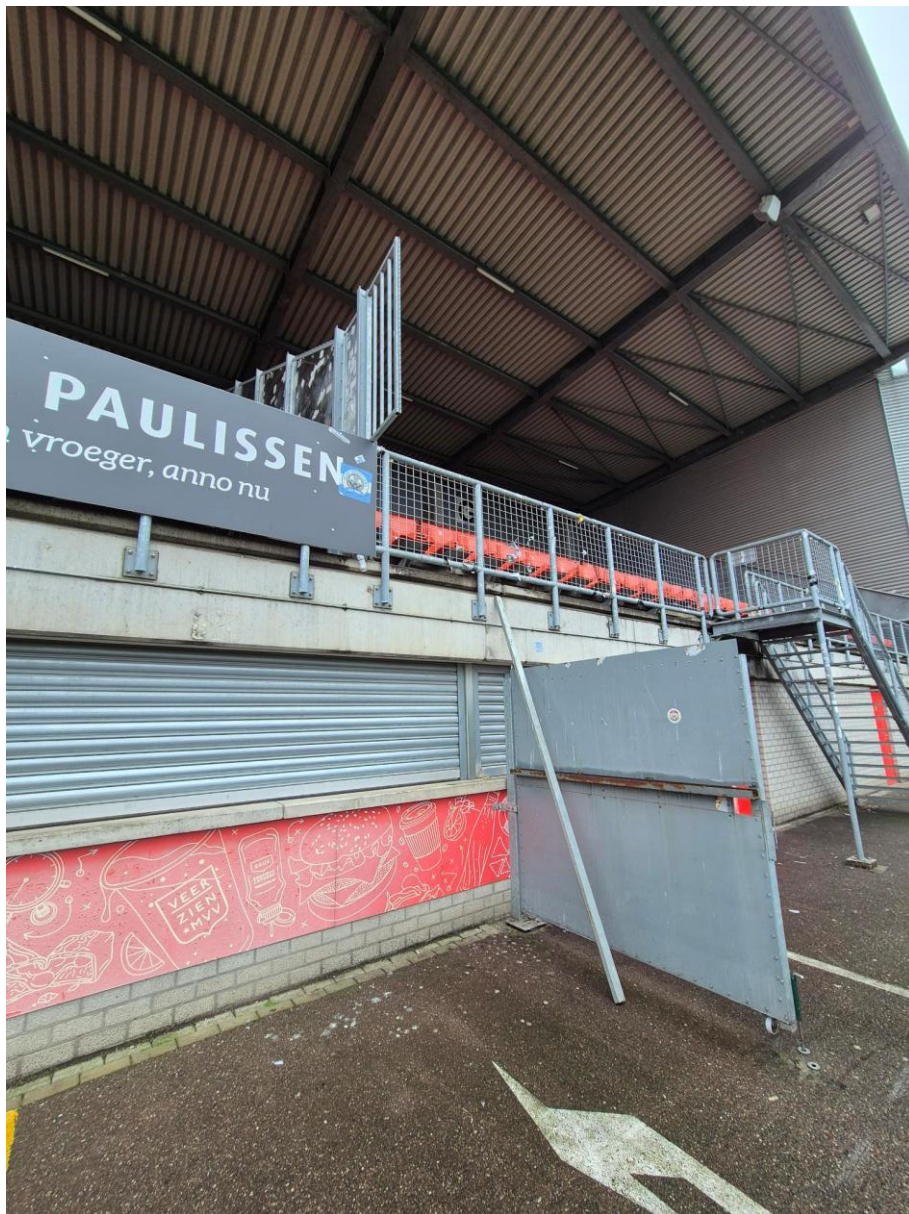
Foto II: Sectorscheiding bezoekersvak

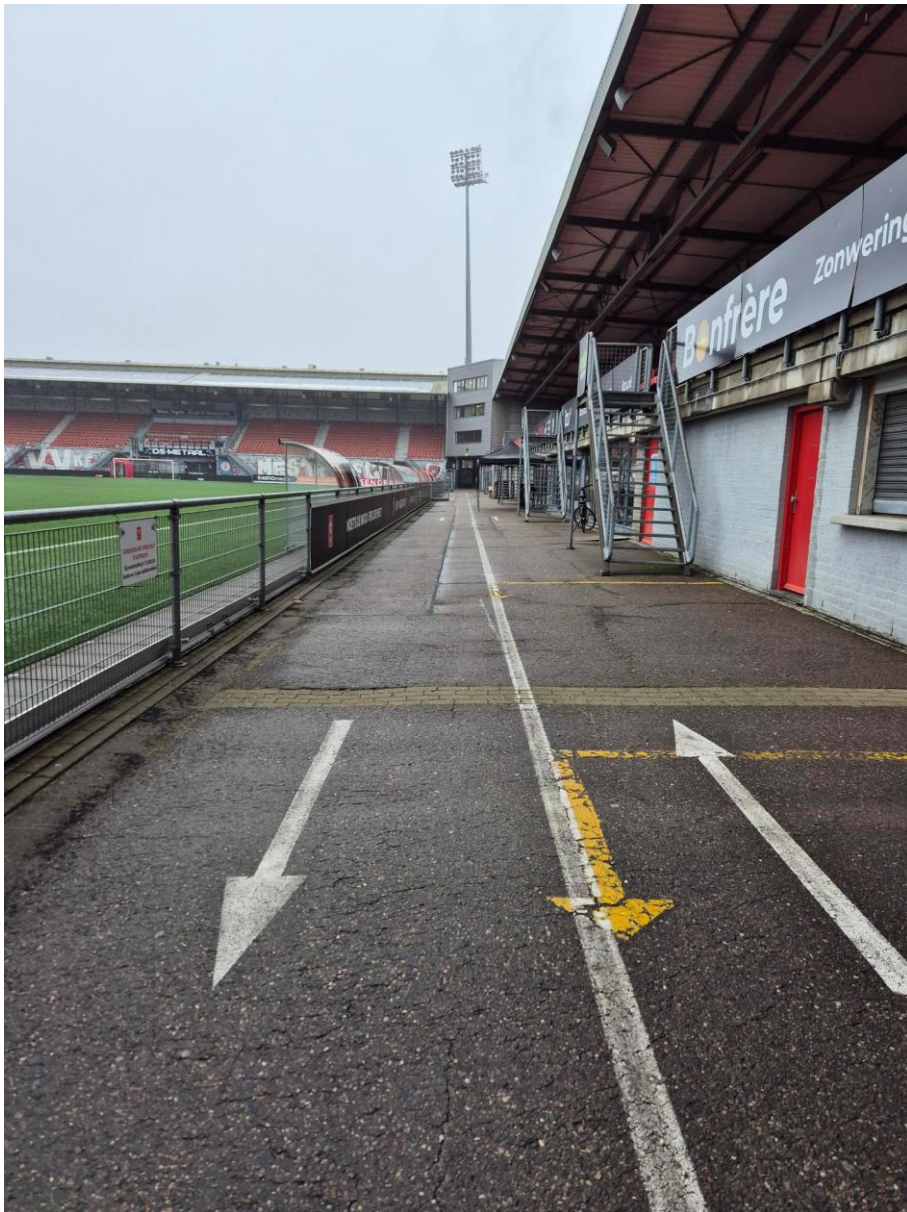
- Meer informatie over de kosten onder de categorie ‘Commercieel’, als onderdeel van een grondige renovatie van de faciliteiten.
- De grachten zijn versleten en hebben scheuren. De grachten maken onderdeel uit van de vluchtwegen, waardoor dit mogelijk gevaarlijk kan zijn. Er bestaat struikelgevaar en als er water in de scheuren komt kunnen ze kapot vriezen. Met name de grachten aan de kant van de Angelside-tribune en de Hoofdtribune komen in aanmerking voor nieuwe bestrating. Zie Foto III in de appendix voor een visuele weergave.

*Foto III: De scheuren in de gracht*

- Inschatting kosten: €216.000

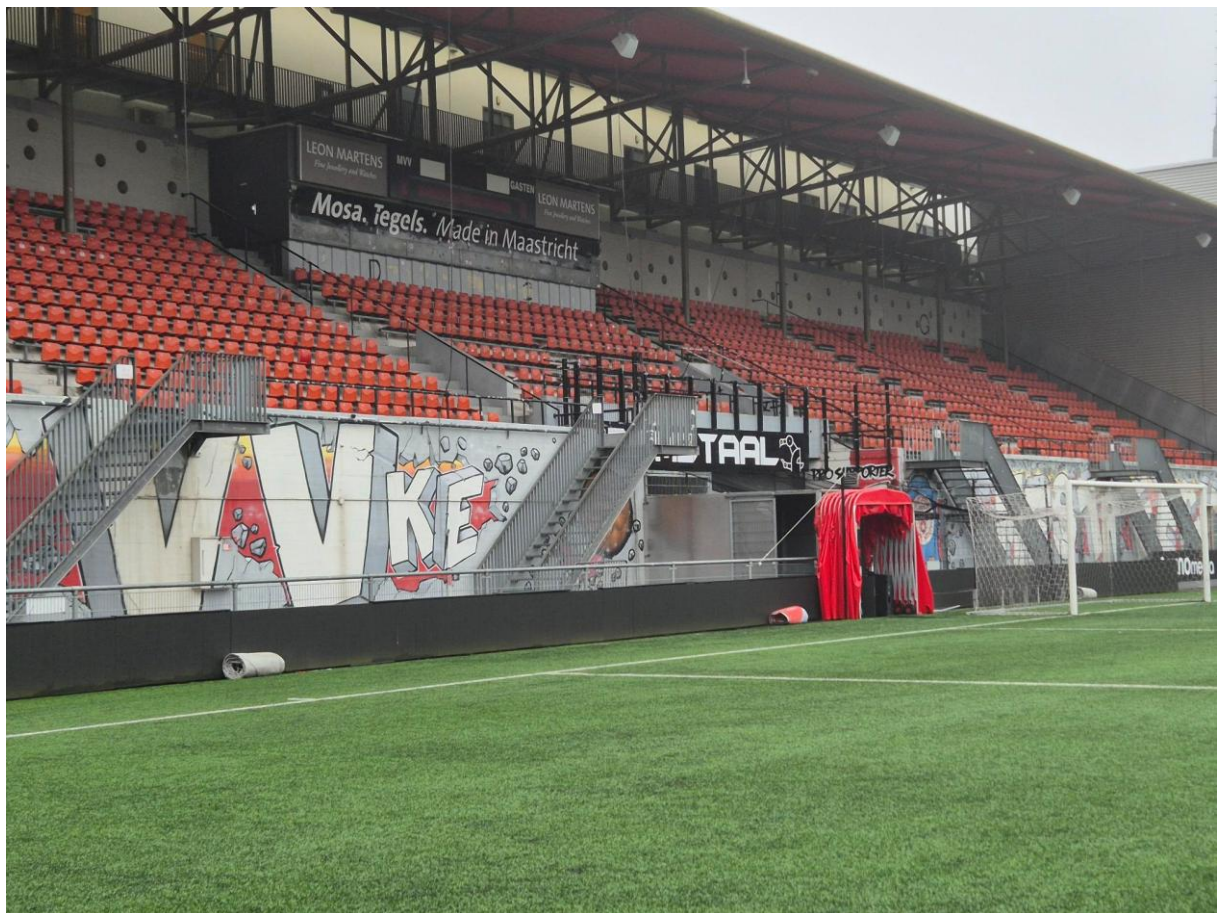
- Het kleedkamergebied is ondergebracht onder de Angelside-tribune, wat ongewone veiligheidsrisico's met zich meebrengt. Bij het opkomen en verlaten van het veld moeten spelers, staf en de arbitrale leiding door een tunnel die direct onder de meest fanatieke supportersgroep ligt. Dit creëert een mogelijk gevaarlijke situatie. Zie Foto IV in de appendix voor een visuele weergave. Dit probleem is alleen op te lossen door de kleedkamers en spelerstunnel te verplaatsen naar een andere tribune. Dit is een grote potentiële ingreep.

*Foto IV: De spelerstunnel onder de Angelside-tribune*

- Meer informatie over deze oplossing onder de categorie ‘Sportief’.
- Door de aanwezigheid van de spelerstunnel wordt de toegang tot catering- en toiletruimtes voor een groot deel van de supporters op de Angelside-tribune aanzienlijk bemoeilijkt. Zie Foto V in de appendix voor een visuele weergave. Het plaatsen van een poort voor de tunnel zou dit probleem grotendeels oplossen.

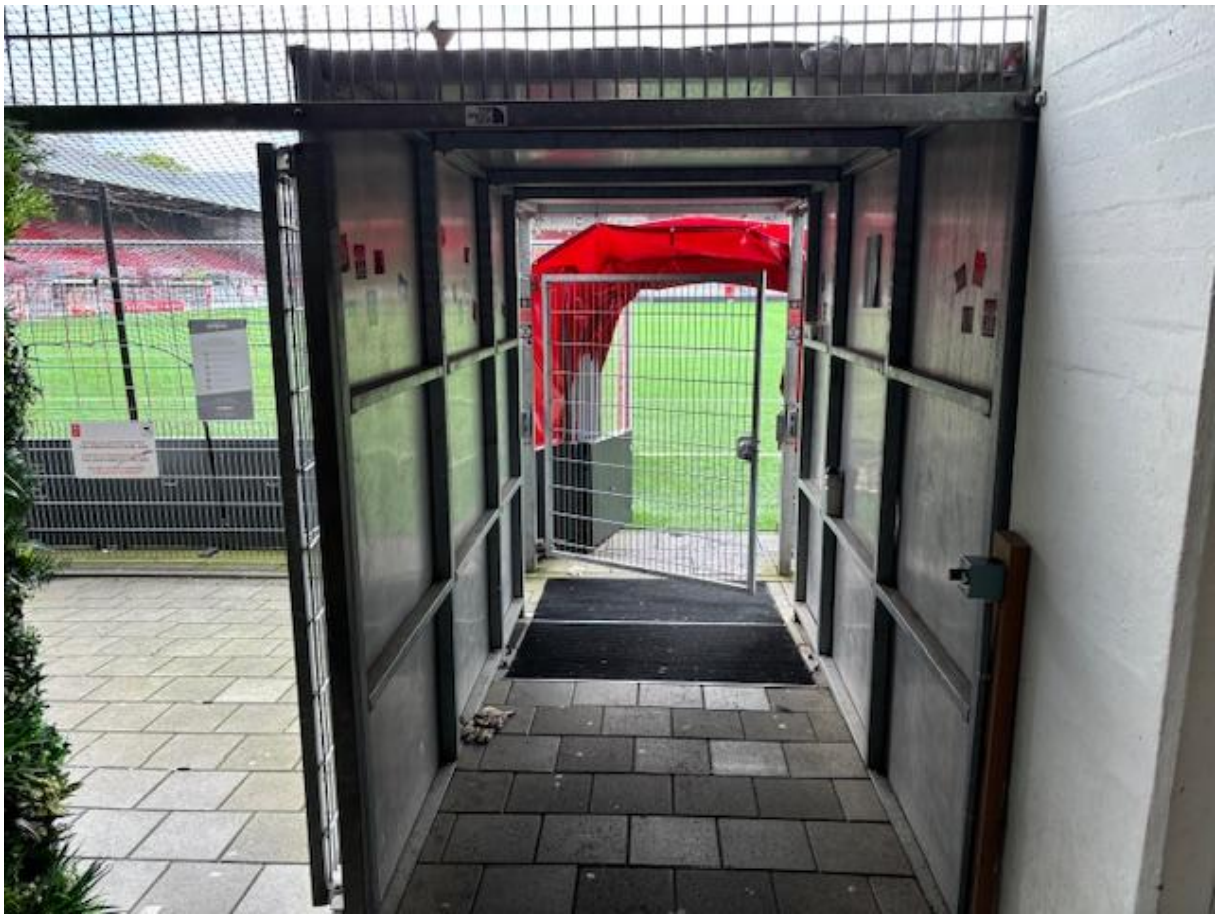
*Foto V: De spelerstunnel*

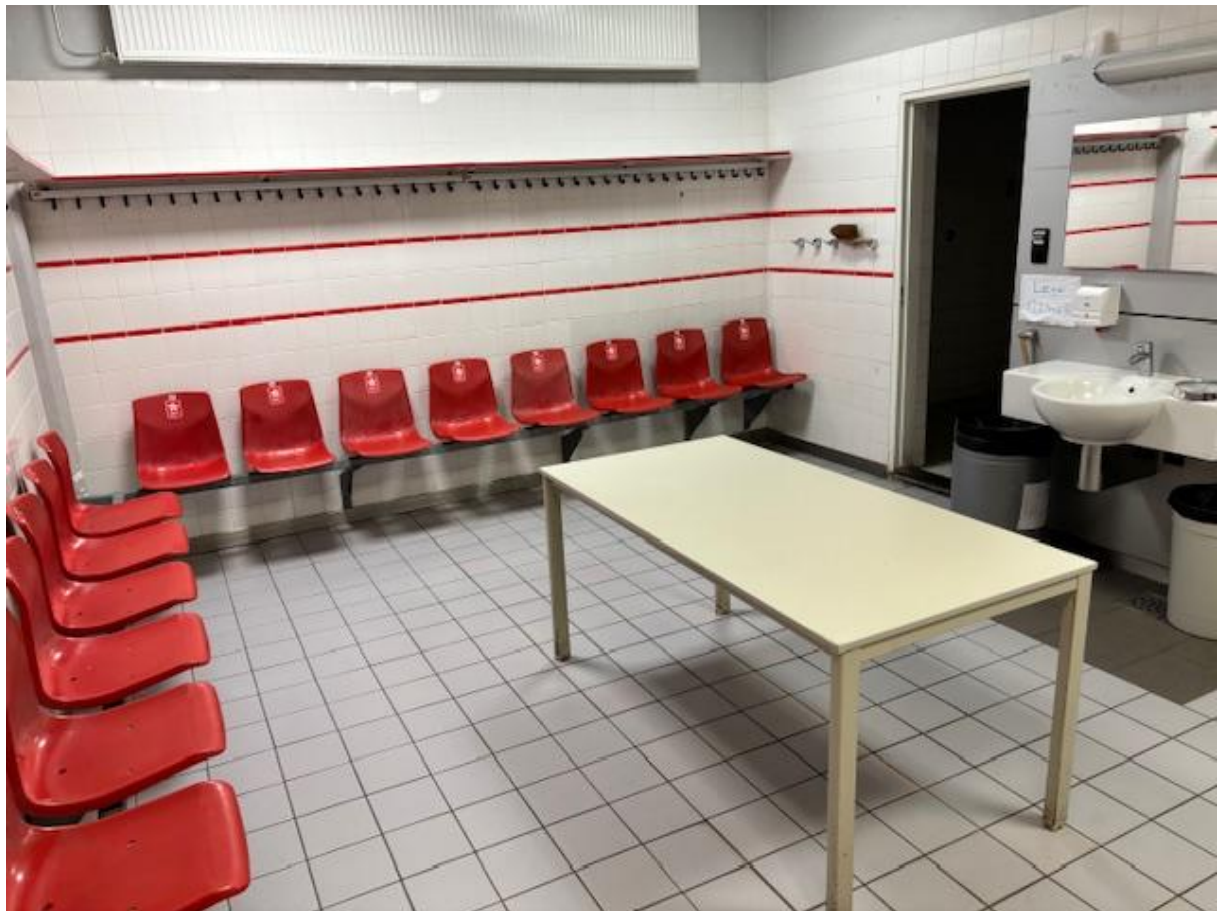
- Het hele kleedkamergebied is sterk verouderd en voldoet qua uitstraling en faciliteiten niet aan de eisen van deze tijd. Zie Foto VI in de appendix voor een visuele weergave. Het sanitair, de douches en de algemene afwerking zijn in enorm slechte staat en dienen volledig te worden vervangen. Zie Foto VII in de appendix voor een visuele weergave. Er is onvoldoende ruimte beschikbaar voor beide teams. De kleedkamers zijn veel te klein en inadequaat ingericht, wat zowel het comfort als de voorbereiding van spelers belemmert.

- De kleedkamers zijn ongeveer half zo groot als de kleedkamers van vergelijkbare clubs. De kleedkamerfaciliteiten zijn zelfs zodanig verouderd dat ze achterblijven bij de standaarden van veel amateurvoetbalclubs. Dit benadrukt hoe dringend een renovatie nodig is om te voldoen aan de professionele eisen van het betaald voetbal.

- Er ontbreekt adequate ventilatie, en de wasmachines en drogers zijn sterk verouderd. Ook valt de verwarming regelmatig uit. De performance trainer van de club is begin dit jaar zelfs opgestapt, omdat hij het onverantwoord vond om met deze faciliteiten professioneel voetbal te beoefenen.

*Foto VI: De kleedkamer voor het eerste elftal*

- Samenvattend: Er is dringende behoefte aan een grondige renovatie van de kleedkamerzone, inclusief de omliggende faciliteiten zoals kantoor trainer/staf, ruimte scheidsrechter en medische ruimte. Op de huidige locatie is de ruimte voor een renovatie zeer beperkt, omdat de bestaande kleedkamers veel te klein zijn. Voor een echte renovatie is er behoefte aan een verplaatsing van ten minste een deel van de kleedkamers. Hiervoor zijn een aantal mogelijke opties op hoofdlijnen, welke mogelijke verder onderzocht kunnen worden:

- De kleedkamer van de uit spelende ploeg wordt verplaatst naar de plek waar nu de kleedkamers voor de jeugd zijn, zodat op beide locaties een volwaardige nieuwe kleedkamer kan komen. Deze optie is alleen haalbaar als de jeugd kan worden verplaatst naar een andere locatie, zoals Maastricht West (zie punt 2.3).

- De kleedkamers en zoveel mogelijk bijbehorende faciliteiten verplaatsen naar een andere tribune. Op deze manier kun je ook het veiligheidsprobleem oplossen van het hebben van de kleedkamers onder de tribune van de harde kern. Momenteel is er echter geen ruimte beschikbaar voor een verplaatsing, dus er zou ruimte gemaakt moeten worden. Er kan worden onderzocht in hoeverre het mogelijk is om te verplaatsen richting de West-tribune, waar nu de kantoren van H&M zitten (*X op plattegrond*), of beneden de ruimte naar de sporthal (*Y op plattegrond*).

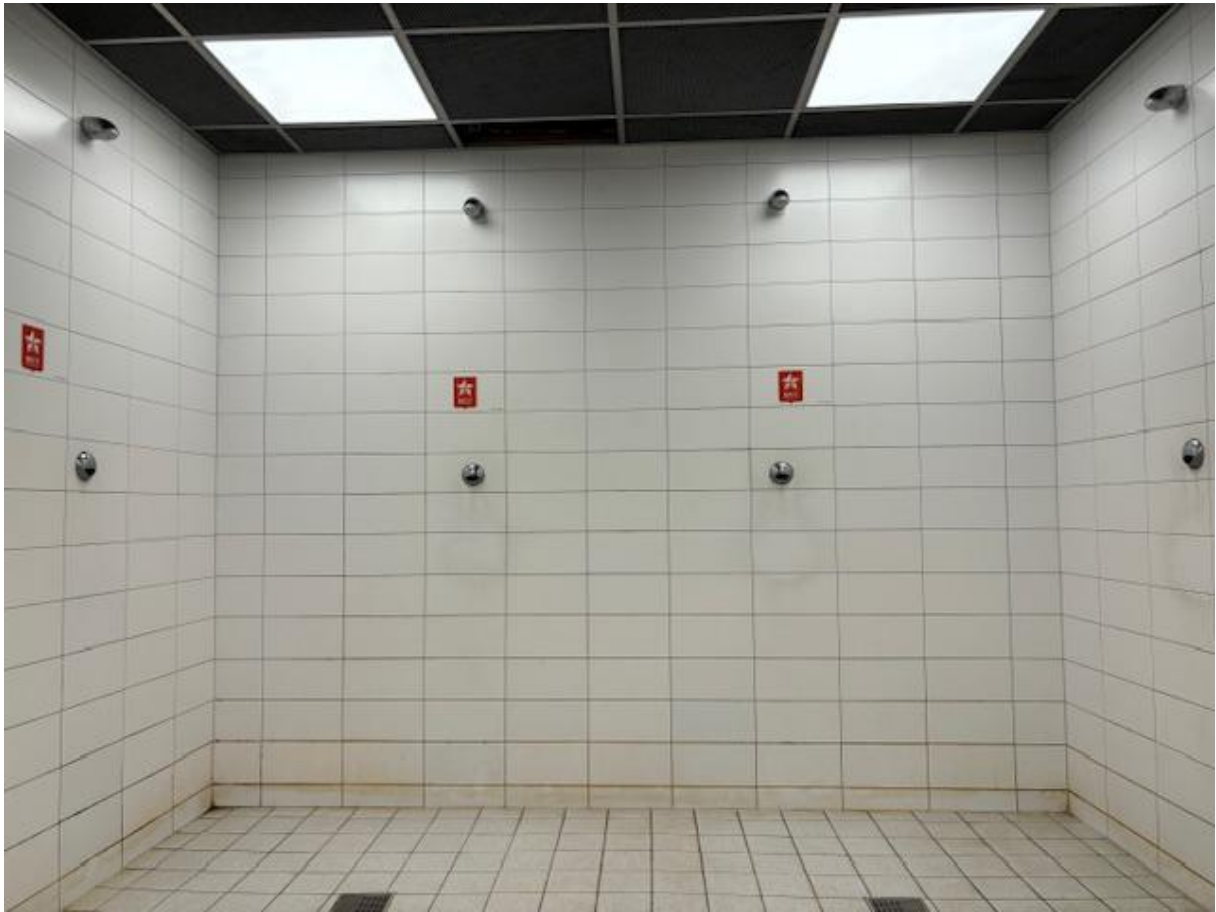
*Foto VII: De douches bij de kleedkamer voor het eerste elftal*

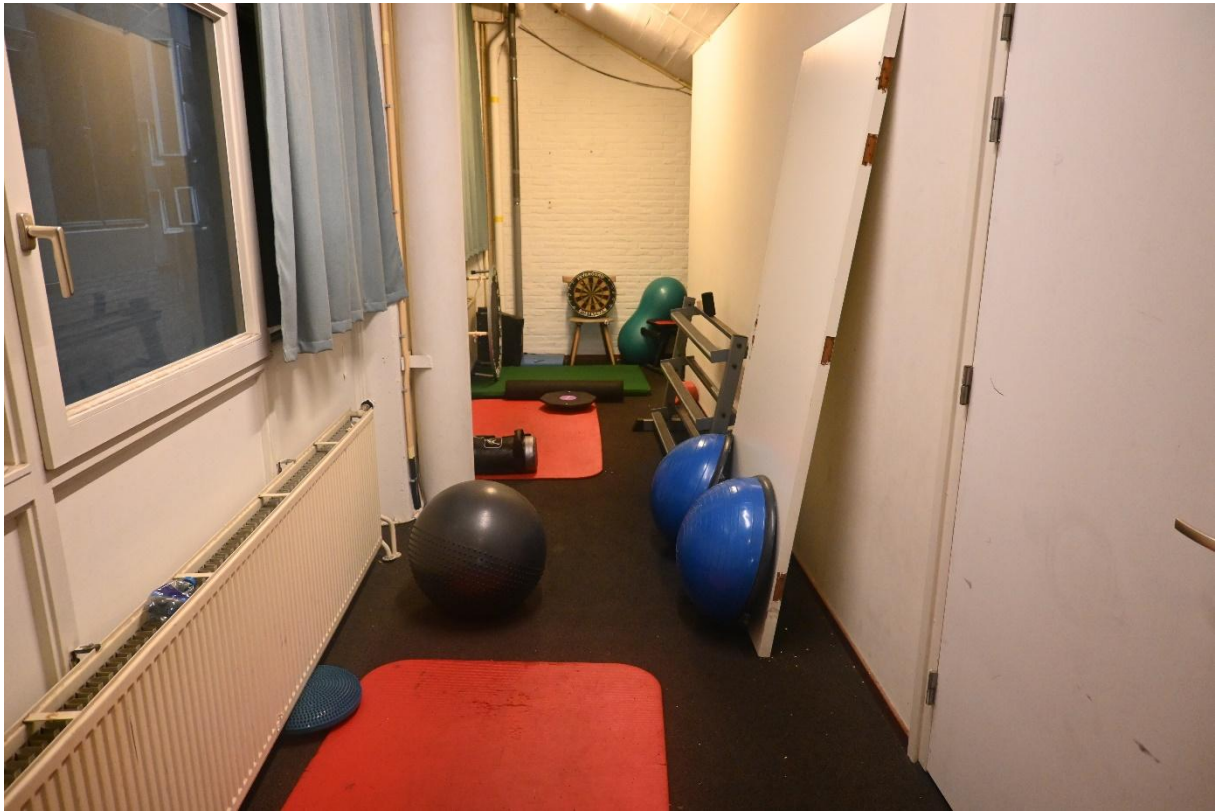
- De vloer aan de zuidzijde heeft slechts een dikte van 7-8 cm en kan geen zware belasting dragen. Hierdoor kunnen geen fitnessapparaten worden geplaatst in de ruimtes op de eerste verdieping. Er is momenteel geen andere ruimte beschikbaar voor fitnessapparaten. Zie Foto VIII in de appendix voor een visuele weergave. Dit is een serieuze sportieve beperking ten opzichte van veel andere professionele voetbalclubs. Gebruik maken van een openbare fitnessruimte, zoals de Basic-Fit, is een potentieel risico, omdat spelers dan in een openbare ruimte moeten trainen. Dit kan voor ongemakkelijke situaties zorgen wanneer een speler in de sportschool naast een fanatieke supporter staat, zeker als de club in een sportief mindere periode zit.

*Foto VIII: De ruimte die momenteel wordt gebruikt voor 'fitness'*

- Inschatting kosten: €440.000
  - Hierbij is, net als voor de kleedkamers, een afhankelijkheid van de beschikbare ruimte. Door de beperkte draagkracht zal het in ieder geval op de begane grond moeten.

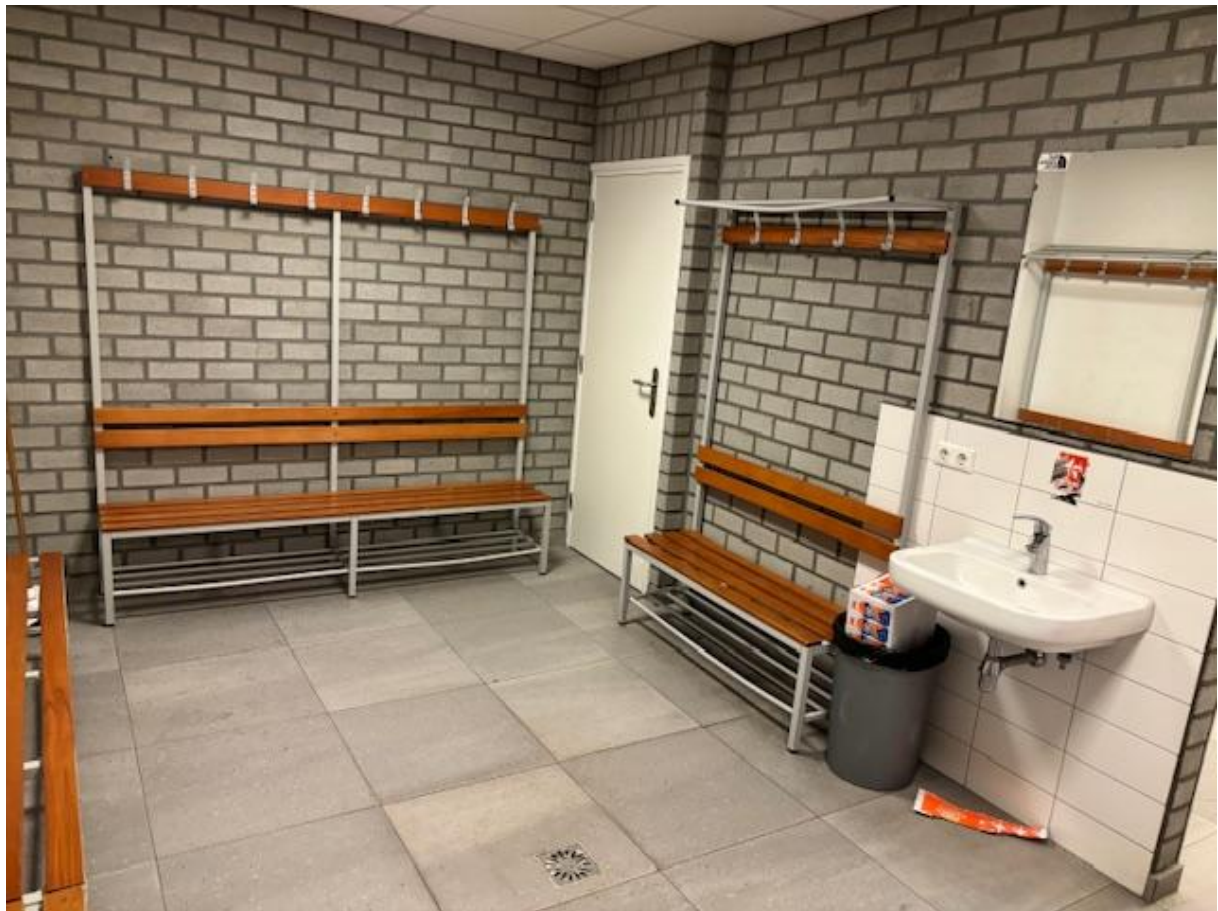
- De MVV Academy beschikt over drie matig ingerichte kleedkamers. Zie Foto IX in de appendix voor een visuele weergave. Voor alle andere zaken, zoals sanitair en douches, maken de jeugdspelers gebruik van de voorzieningen van de profs.

*Foto IX: De kleedkamer voor de jeugdelftallen*

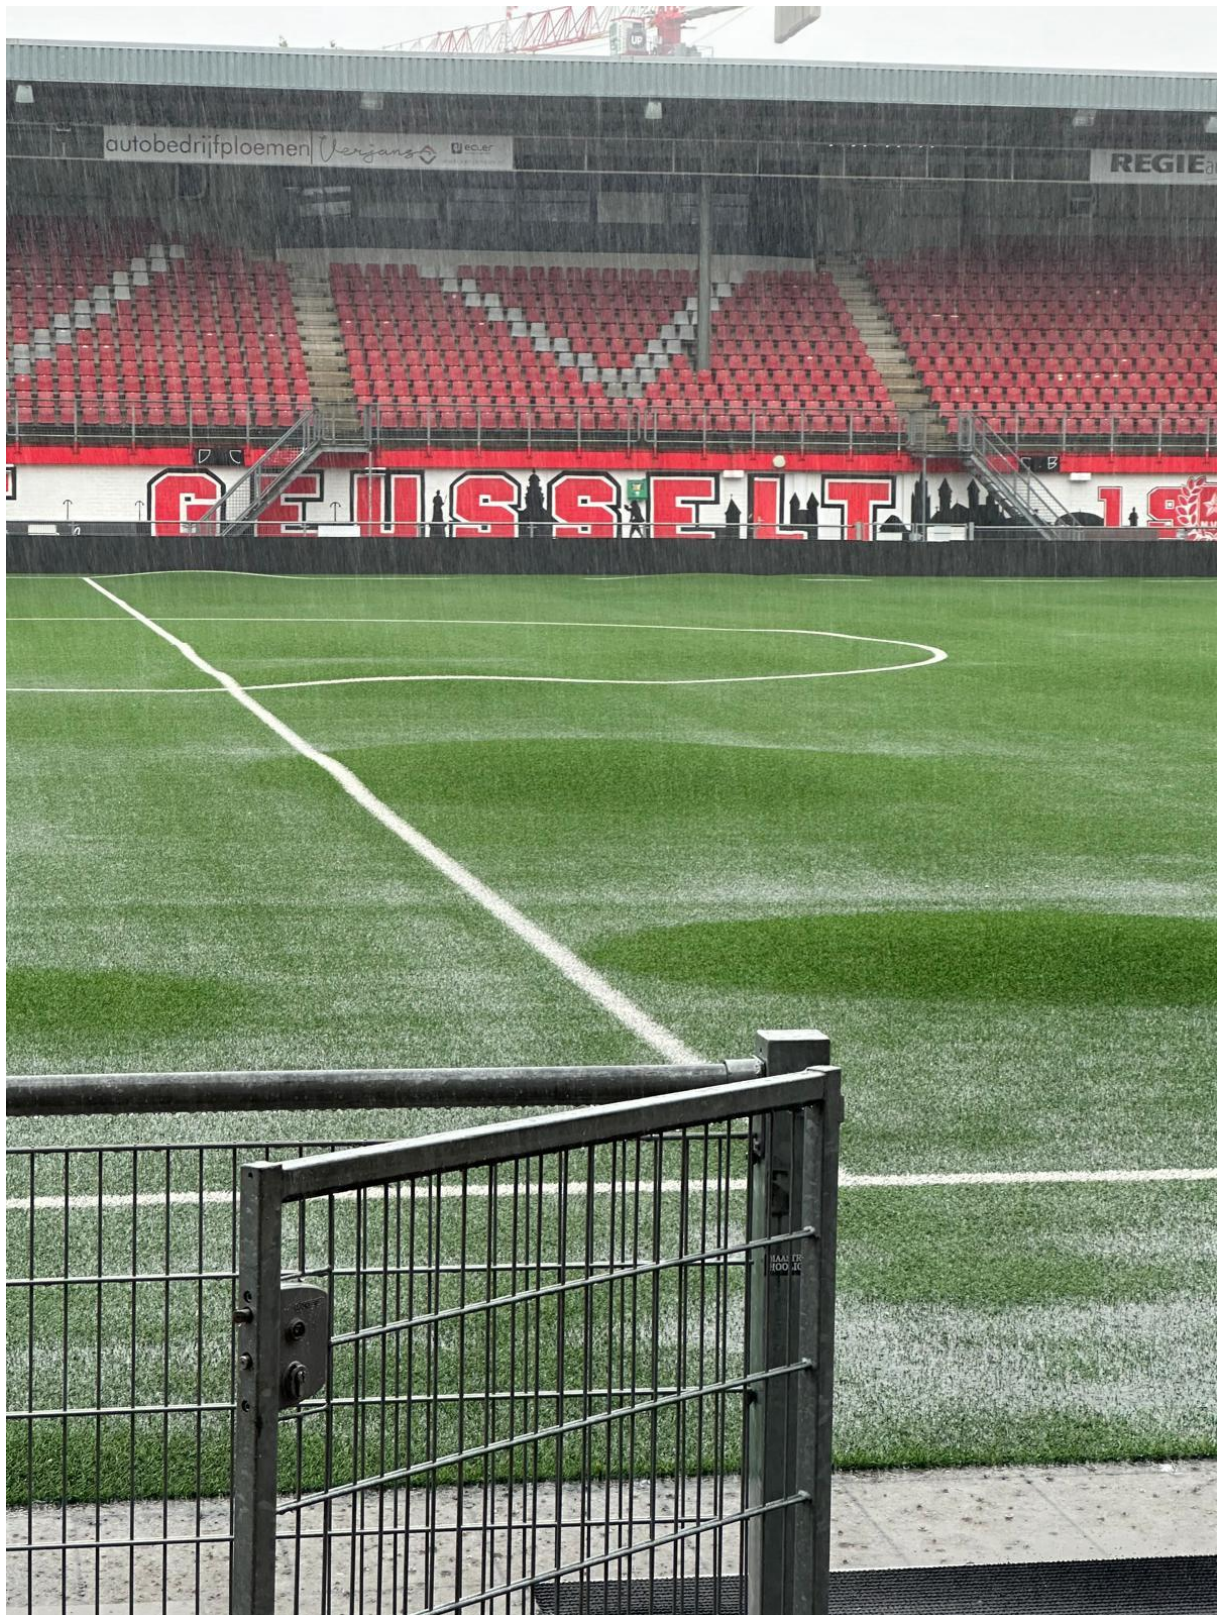
- Bij hevige regenval stroomt overtollig hemelwater vanaf de pleinzijde het stadion in. Wanneer het riool de hoeveelheid water niet kan verwerken, hoopt het zich op en duwt het de grasmat omhoog. Hierdoor functioneert het drainagesysteem onder het kunstgrasveld niet meer, waardoor water onder het veld terechtkomt. Dit leidt tot grote luchtbellens met een diameter van meer dan twee meter. Zie Foto X in de appendix voor een visuele weergave.

Dit probleem doet zich meerdere keren per jaar voor en vereist de inzet van een rioolontstoppingsbedrijf om het water zo snel mogelijk weg te pompen. Tijdens deze situaties is het veld onbespeelbaar. Indien een wedstrijd hierdoor wordt afgelast, riskeert MVV een boete van de KNVB. Om dit te voorkomen, wordt soms preventief een rioolontstoppingsbedrijf ingehuurd wanneer zware regenval wordt verwacht.

Ook op niet-wedstrijddagen brengt dit problemen en extra kosten met zich mee. Er kan niet worden getraind zolang er water onder het veld ligt, en bij betreding kan het veld zelfs beschadigd raken. Dit kan mogelijk gevolgen hebben voor de garantie van het veld.

*Foto X: Water onder het hoofdveld als gevolg van hevige regenval*
