# EVALUATIE TONGERSEWEG MAASTRICHT

## TONGERSEWEG 237: TRILLINGSONDERZOEK O-SITUATIE 2021

15 MAART 2022

DOCUMENTNUMMER  
SLM016540.RAP001.ES.IH, versie 2

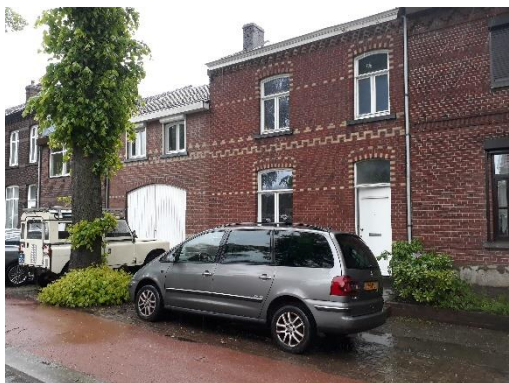
Figuur 1 - situatie Tongerseweg 237 Maastricht

De onderzochte woning betreft Tongerseweg 237 en is een eengezinswoning. Volgens het BAG, Basisregistratie Adressen en Gebouwen, is het bouwjaar van de woning 1907. Het pand heeft geen beschermde status of status als monument. Wel betreft het object een saneringswoning op basis van de Wet geluidhinder, maar dit heeft geen invloed op de beoordeling van trillingen.

De afstand van de woning tot aan de rand van de rijbaan bedraagt ongeveer 3 tot 4 meter. De weg wordt gebruikt door licht, middelzwaar en zwaar wegverkeer. Het wegdek is voorzien van dicht asfaltbeton (DAB) en vertoont op diverse plekken herstelde stroken en oneffenheden.

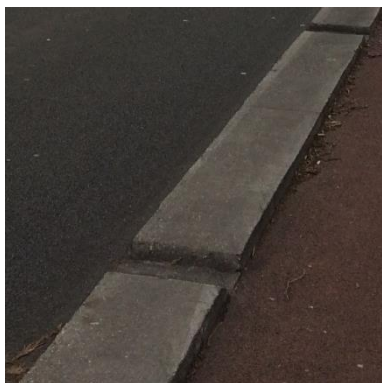
Figuur 2 - verhoogde wegmarkering van beton

Tussen de rijbanen en de berm bevindt zich een fietspad. De grens tussen dit fietspad en de rijbaan is over een groot deel van de weg gemarkeerd met een verhoogde betonrand. Vanwege de waterafvoer is deze betonrand op vaste afstanden onderbroken. De hoogte van de betonrand is zeer wisselend maar gemiddeld zo'n 30 tot 40 mm hoog. In onderstaand figuur 2 is een foto van een dergelijke markering weergegeven.

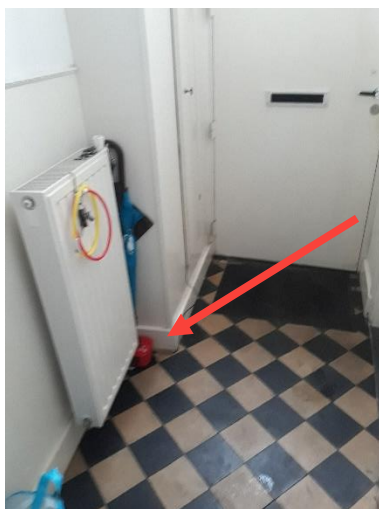
Figuur 3 – meetopstelling schade entree

Voor het onderzoek naar de kans op schade is gekozen voor een indicatieve meting. Hiervoor wordt, conform de richtlijn, één meetpunt geplaatst in een stijf punt van de draagconstructie op begane grondniveau, te weten een drievlakshoek ter plaatse van de buitengevel zo dicht mogelijk bij de trillingsbron.

Het meetpunt bevindt zich in de entree ter plaatse van de voor- en rechterzijgevel (van buiten gezien). In figuur 3 is de meetopstelling weergegeven. De x-richting van de trillingsopnemer is parallel aan de rijbaan gekozen, de y-richting bevindt zich haaks op de rijbaan en de z-richting is verticaal.

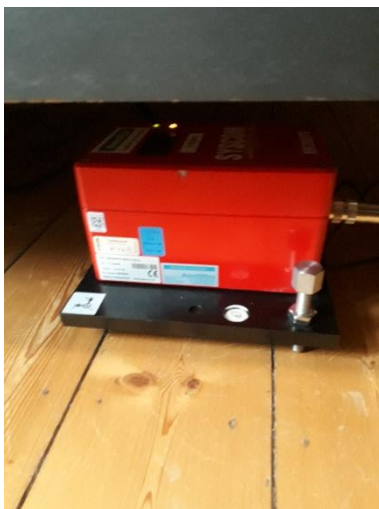
Figuur 4 – meetopstelling hinder slaapkamer

Het meetpunt voor het onderzoek naar hinder is bepaald in overleg met de bewoners. De grootste hinder wordt ondervonden in de slaapkamer aan de voorzijde/rechterzijde van de woning (van buiten gezien). Het meetpunt is geplaatst ter plaatse van het bed en bevindt zich op een korte afstand van de bron en in het midden van het vloerveld, zie figuur 4 en 5. De x-richting van de trillingsopnemer is parallel aan de rijbaan gekozen, de y-richting bevindt zich haaks op de rijbaan en de z-richting is verticaal.
