GEMEENTE MAASTRICHT

# EVALUATIE TONGERSEWEG MAASTRICHT

## TONGERSEWEG 330: TRILLINGSONDERZOEK O-SITUATIE 2021

DOCUMENTNUMMER  
SLM016540.RAP002.ES.IH, versie 2

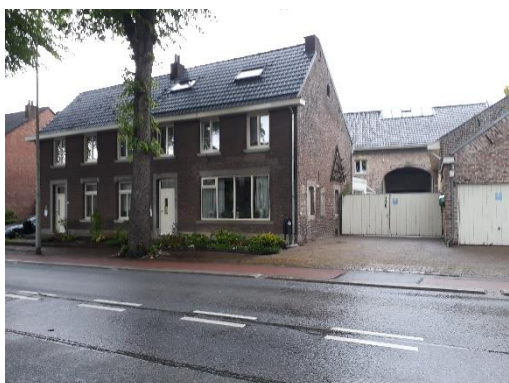
*Figuur 1 - situatie Tongerseweg 330 Maastricht*

De onderzochte woning betreft Tongerseweg 330 en is een eengezinswoning. Volgens het BAG, Basisregistratie Adressen en Gebouwen, is het bouwjaar van de woning 1933. Het pand is een gemeentelijk monument, en heeft een beschermde status. Ook betreft het object een saneringswoning op basis van de Wet geluidhinder, maar dit heeft geen invloed op de beoordeling van trillingen.

De afstand van de woning tot aan de rand van de rijbaan bedraagt ongeveer 3 tot 4 meter. De weg wordt gebruikt door licht, middelwaar en zwaar wegverkeer. Het wegdek is voorzien van dicht asfaltbeton (DAB) en vertoont op diverse plekken herstelde stroken en oneffenheden.

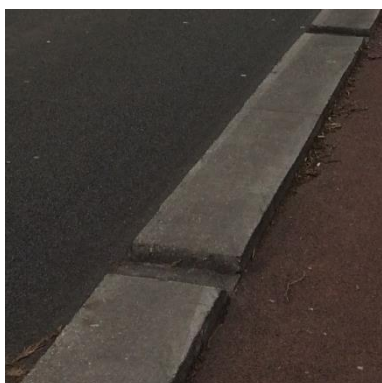
*Figuur 2 - verhoogde wegmarkering van beton*

Tussen de rijbanen en de berm bevindt zich een fietspad. De grens tussen dit fietspad en de rijbaan is over een groot deel van de weg gemarkeerd met een verhoogde betonrand. Vanwege de waterafvoer is deze betonrand op vaste afstanden onderbroken. De hoogte van de betonrand is zeer wisselend maar gemiddeld zo'n 30 tot 40 mm hoog. In onderstaand figuur 2 is een foto van een dergelijke markering weergegeven.

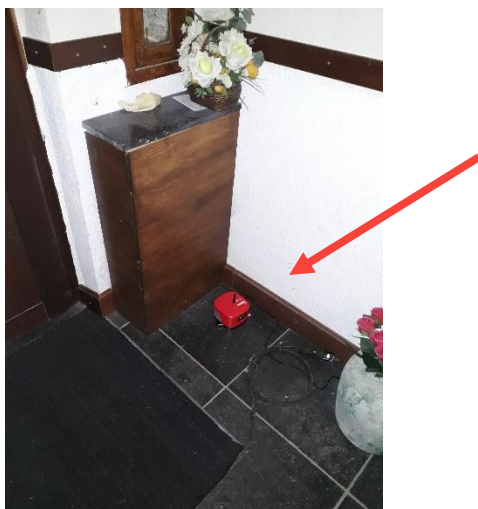
Figuur 3 – meetopstelling schade entree

Voor het onderzoek naar de kans op schade is gekozen voor een indicatieve meting. Hiervoor wordt, conform de richtlijn, één meetpunt geplaatst in een stijf punt van de draagconstructie op begane grondniveau, te weten een drievlakshoek ter plaatse van de buitengevel zo dicht mogelijk bij de trillingsbron.

Het meetpunt bevindt zich in de entree ter plaatse van de voor- en linkerzijgevel (van buiten gezien). In figuur 3 is de meetopstelling weergegeven. De x-richting van de trillingsopnemer is parallel aan de rijbaan gekozen, de y-richting bevindt zich haaks op de rijbaan en de z-richting is verticaal.

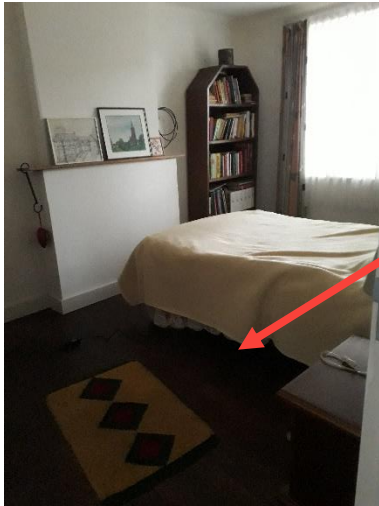
Figuur 4 - meetopstelling hinder slaapkamer

Het meetpunt voor het onderzoek naar hinder is bepaald in overleg met de bewoners. De grootste hinder wordt ondervonden in de slaapkamer aan de voorzijde/rechterzijde van de woning (van buiten gezien). Het meetpunt is geplaatst ter plaatse van het bed en bevindt zich op een korte afstand van de bron en in het midden van het vloerveld, zie figuur 4 en 5. De x-richting van de trillingsopnemer is parallel aan de rijbaan gekozen, de y-richting bevindt zich haaks op de rijbaan en de z-richting is verticaal.
