EVALUATIE TONGERSEWEG MAASTRICHT

TONGERSEWEG 408: TRILLINGSONDERZOEK 0-SITUATIE 2021

15 MAART 2022

DOCUMENTNUMMER
SLM016540.RAP004.ES.IH, versie 2

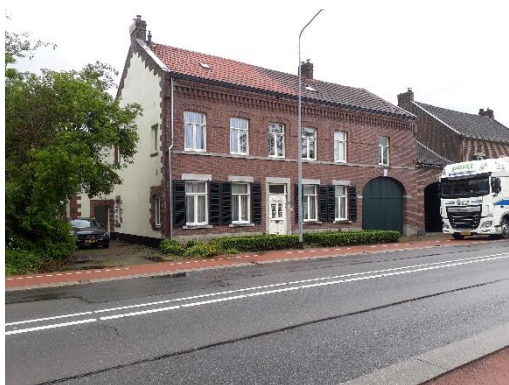
Figuur 1 - situatie Tongerseweg 408 Maastricht

De onderzochte woning betreft Tongerseweg 408 en is een eengezinswoning. Volgens het BAG, Basisregistratie Adressen en Gebouwen, is het bouwjaar van de woning 1873. Het pand is een gemeentelijk monument, en heeft een beschermde status. Ook betreft het object een saneringswoning op basis van de Wet geluidhinder, maar dit heeft geen invloed op de beoordeling van trillingen.

De afstand van de woning tot aan de rand van de rijbaan bedraagt ongeveer 3 tot 4 meter. De weg wordt gebruikt door licht, middelzwaar en zwaar wegverkeer. Het wegdek is voorzien van dicht asfaltbeton (DAB) en vertoont op diverse plekken herstelde stroken en oneffenheden.

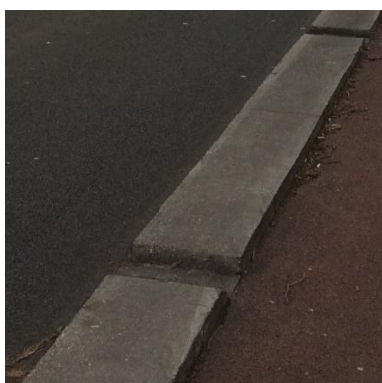
Figuur 2 - verhoogde wegmarkering van beton

Tussen de rijbanen en de berm bevindt zich een fietspad. De grens tussen dit fietspad en de rijbaan is over een groot deel van de weg gemarkeerd met een verhoogde betonrand. Vanwege de waterafvoer is deze betonrand op vaste afstanden onderbroken. De hoogte van de betonrand is zeer wisselend maar gemiddeld zo'n 30 tot 40 mm hoog. In onderstaand figuur 2 is een foto van een dergelijke markering weergegeven.

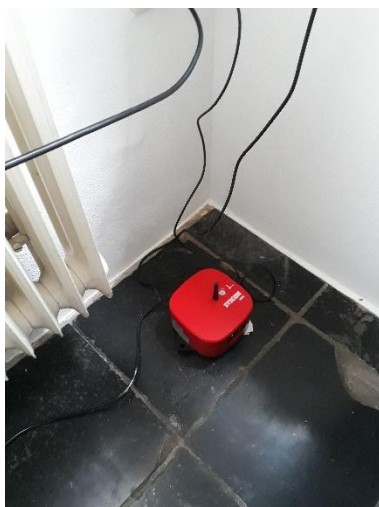
Figuur 3 – meetopstelling schade woonkamer

Het meetpunt bevindt zich in de woonkamer ter plaatse van de voor- en linkerzijgevel (van buiten gezien). In figuur 3 is de meetopstelling weergegeven. De x-richting van de trillingsopnemer is parallel aan de rijbaan gekozen, de y-richting bevindt zich haaks op de rijbaan en de z-richting is verticaal.

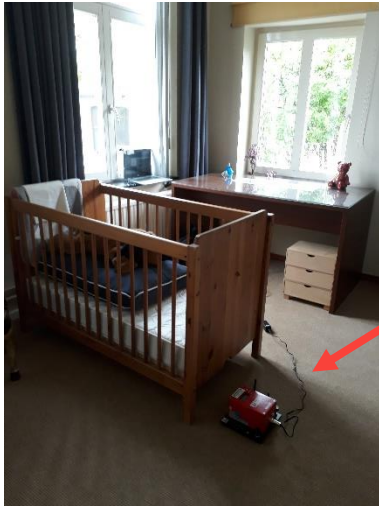
Figuur 4 - meetopstelling hinder slaapkamer

Het meetpunt voor het onderzoek naar hinder is bepaald in overleg met de bewoners. De grootste hinder wordt ondervonden in de slaapkamer aan de voorzijde/linkerzijde van de woning (van buiten gezien). Het meetpunt is geplaatst ter plaatse van het bed en bevindt zich op een korte afstand van de bron en in het midden van het vloerveld, zie figuur 4. De x-richting van de trillingsopnemer is parallel aan de rijbaan gekozen, de y-richting bevindt zich haaks op de rijbaan en de z-richting is verticaal.
