ONDERWERP  
Ursulinenweg 7

### **Bouwhistorische verkenning Ursulinenweg 7**

# BOUWHISTORISCHE VERKENNING

Ursulinenweg 7 Maastricht

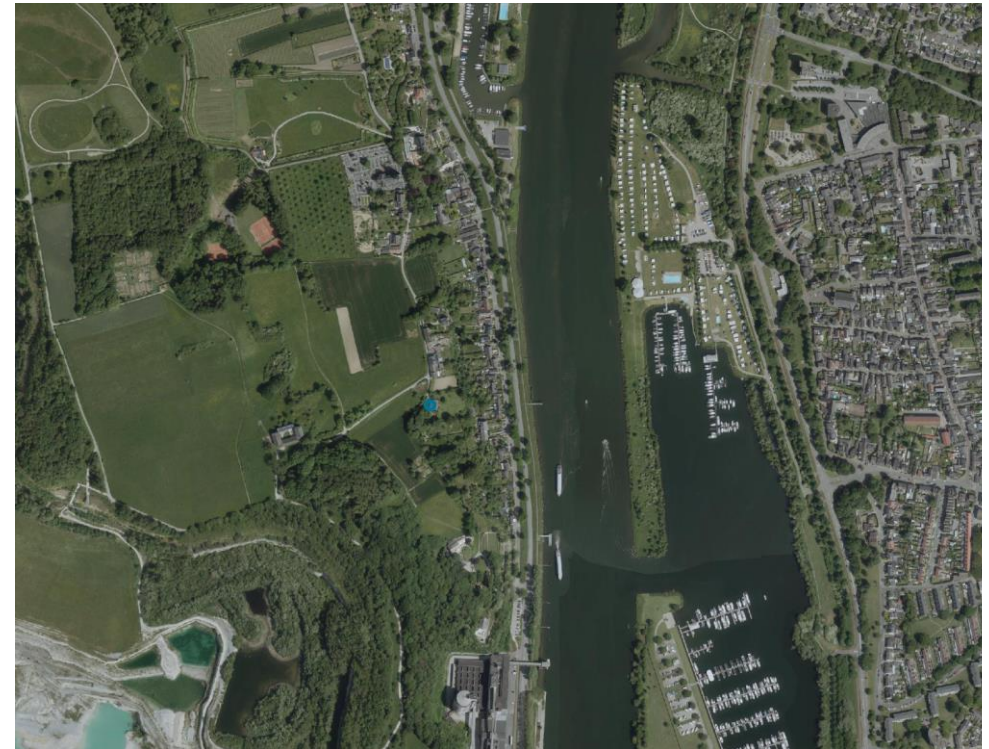
1: Luchtfoto 2024. In het midden het dorp Sint-Pieter. Bij de blauwe punt Ursulinenweg 7. De lintbebouwing is nog goed herkenbaar. Rechts, aan de andere kant van de Maas, ligt Heugem.

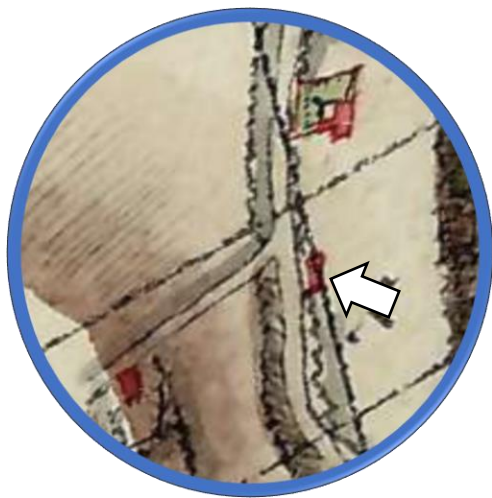
3: Detail van de kaart hieronder met bij de witte pijl de woning aan de Ursulinenweg 7. (bron: Arcanum Maps)

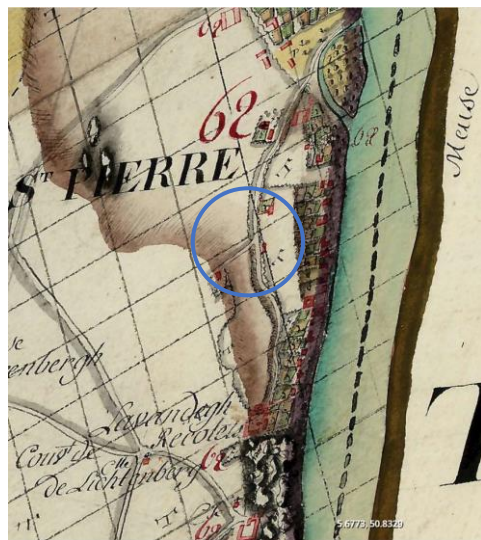
4: 1764-1771, Kaart van de Oostenrijkse Nederlanden. In de blauwe cirkel de boven de kaart geplaatste uitsnede. (bron: Arcanum Maps)

De woning aan de Ursulinenweg 7 komt al voor op de kaart van de Oostenrijkse Nederlanden (1764-1771). Op de kaart van Ferraris (1771-1778) is er op die plek geen bebouwing te zien. Wel is er een onderbreking in de begroeiing die langs de weg loopt te zien. Mogelijk is de cartograaf het gebouw vergeten in te tekenen. Op de Tranchotkaart is op de plek van de woning een rechthoekig bouwwerk ingetekend. De eerste nauwkeurige contour van de woning is te zien op het Minuutplan (1830). Het rechthoekige bouwwerk dat op de Tranchotkaart te zien is is dan aan de noordzijde uitgebreid tot aan de iets schuin lopende perceelsgrens.

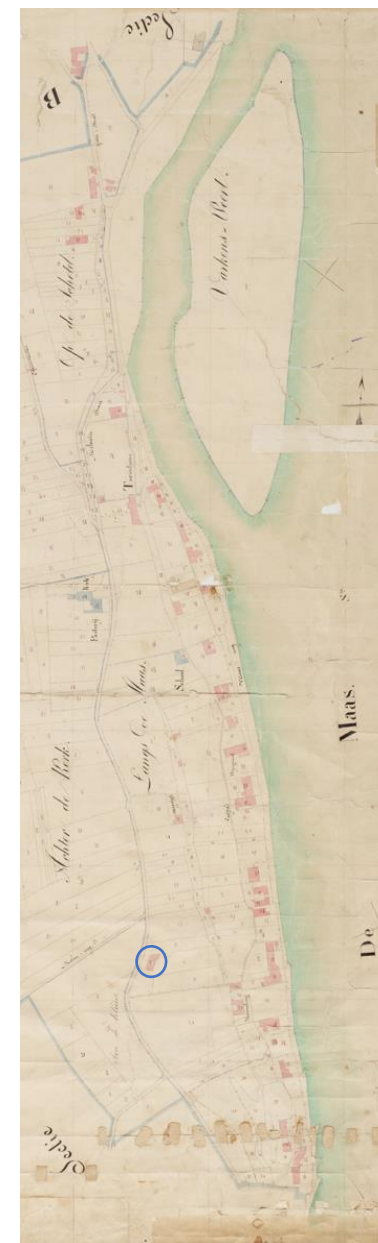
7: 1830 Minuutplan. In de blauwe cirkel de woning aan de Ursulinenweg 7. (bron: beeldbank RCE)

Op het minuutplan (1830) is de contour te zien van de woning. Uit de bijbehorende Oorspronkelijke Aanwijzende Tafels Detail (OAT) blijkt dat Lambert Frissen de eigenaar is van de woning. Hij is landbouwer/tuinier en bezit ook het naastgelegen bouwland (akker) en hakhoutperceel. Er is verder alleen een hulpkaart uit 1978 in het Kadaster archief aanwezig. De contour van het gebouw is daarop nog hetzelfde als op het minuutplan uit 1830. De contour van de bebouwing die op het minuutplan te zien is komt overeen met een deel van de contour van de bebouwing op de kadastrale kaart uit 2006.

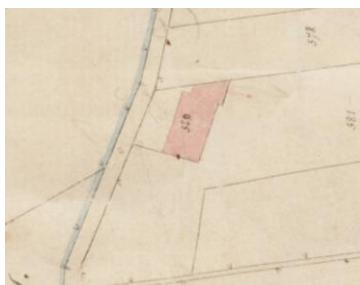
8: De woning op het minuutplan van 1830 (bron: Beeldbank RCE)

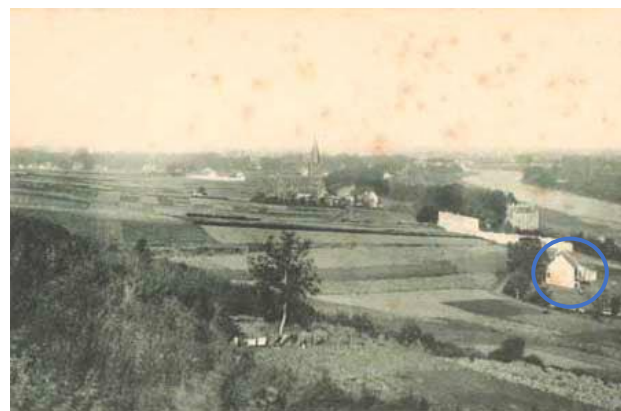
12: 1900, de woning is na 1830 aan de noordoostzijde verder uitgebreid met een één-laags aanbouw met een lessenaarsdak. Dit is vermoedelijk een stal (bron: RHCL Fotocollectie GAM nr. 1770)

De oudste foto is volgens de beschrijving uit 1900. Daarop is te zien dat de woning na 1830 aan de noordoostzijde verder is uitgebreid met een één-laags aanbouw met een lessenaarsdak. Dit is vermoedelijk een stal. Uit een foto uit 1915 blijkt dat de woning na 1900 aan de zuidoostzijde is uitgebreid. Wederom met een één-laags aanbouw met een lessenaarsdak. Dit is vermoedelijk ook een stal.

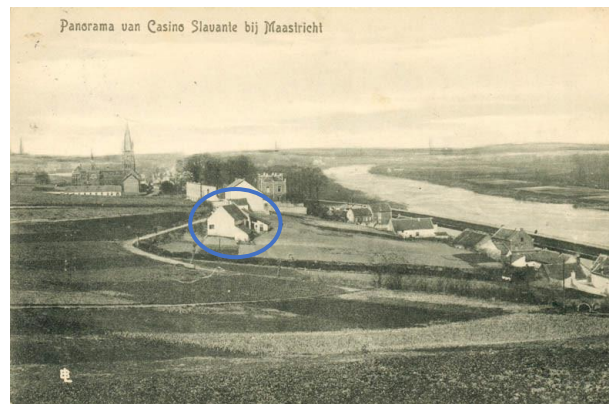
13: 1915, de woning is na 1900 aan de zuidoostzijde uitgebreid met een één-laags aanbouw met een lessenaarsdak. Dit is vermoedelijk ook een stal (bron: RHCL Fotocollectie GAM nr. 4114)

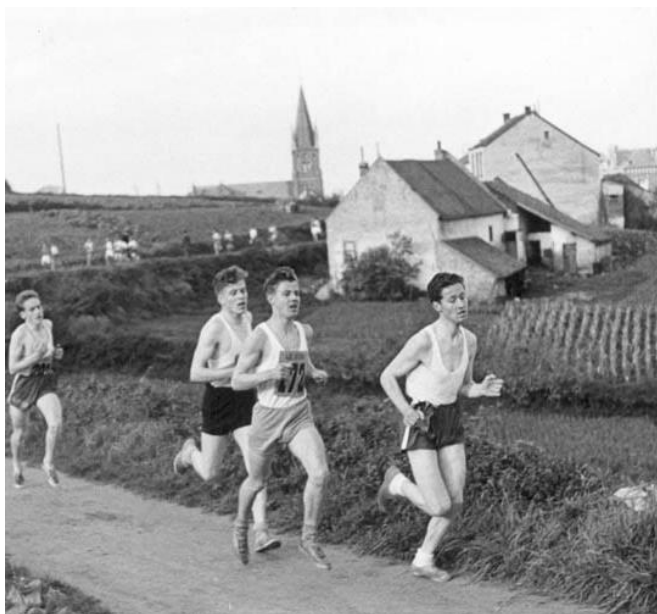
14: 1953, de woning is sinds 1915 niet veranderd. In de achtergevel van het hoofdgebouw zit waarschijnlijk maar één venster. In de gevels van de aangebouwde stallen zijn enkele staldeuren te herkennen. (bron: RHCL Fotocollectie GAM nr. 3867 ENCI Bergloop)

De woning verandert tot 1957 niet, maar raakt in verval en wordt onbewoonbaar verklaard. Uit foto's uit 1953 en 1957 zijn iets meer details van de woning te halen dan uit de foto's van 1900 en 1915. De gevels zijn opgetrokken in mergel die witgekalkt is. Centraal in de voorgevel een met Naamse steen omlijste voordeur. Links en rechts daarvan twee vensters, een latei en onderdorpel van Naamse steen en houten luiken. In die vensteropeningen zijn houten kozijnen met stolpramen en een vast bovenlicht geplaatst. In de kopgevel zijn de muurankers van twee gordingen en de nok herkenbaar. Op het dak liggen Oud-Hollandse pannen. Recht onder de nok is, in de zuidelijke kopgevel een met baksteen dichtgemetseld omlijst venster herkenbaar. Op begane grondniveau is links in die kopgevel een omlijst venster met een houten luik te zien. In de achtergevel van het hoofdgebouw bevindt minstens één venster of luikopening. In de gevels van de aangebouwde stallen zijn enkele staldeuren te herkennen.

In vergelijking tussen de foto uit 1953 (fig. 14) en de plattegrond van de bestaande toestand op de bouwtekening van 1959 (fig. 19) is te zien dat de aanbouw, rechts aan de achtergevel, in de tussenliggende periode gesloopt is. Op de foto uit 1953 is ook een, relatief kleine, gevelopening in de achtergevel te zien terwijl in de plattegrond van de bestaande toestand uit 1959 een venster en twee deuren ingetekend zijn die toegang geven tot een smal, gevelbreed, balkon. Of het bij het venster in de plattegrond om hetzelfde venster als op de foto gaat is niet helemaal duidelijk. De positie lijkt iets af te wijken. In de nieuwe situatie wordt er tussen een van de deuren en het venster nog een tweede venster toegevoegd. Het kleine venster op de foto uit 1953 was waarschijnlijk het enige venster in de oorspronkelijke achtergevel. Deze relatieve geslotenheid van zijgevels en achtergevels is typisch voor woningen van deze aard en omvang uit de 18<sup>e</sup> eeuw.

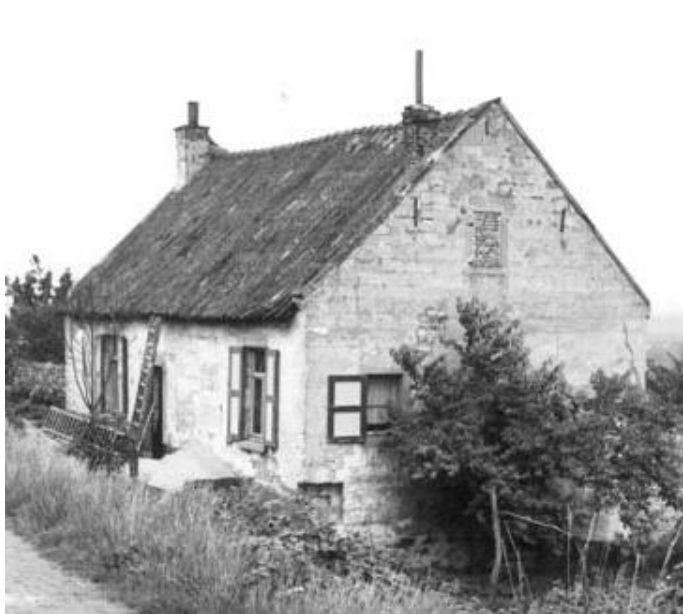
15: 1957, De gevels zijn opgetrokken in mergel die witgekalkt is. Centraal in de voorgevel de met Naamse steen omlijste voordeur. Links en rechts daarvan twee vensters een latei en onderdorpel van Naamse steen en houten luiken. In die vensteropeningen zijn houten kozijnen met stolpramen en een vast bovenlicht geplaatst. In de kopgevel zijn de muurankers van twee gordingen en de nok herkenbaar. Op het dak liggen Oud-Hollandse pannen. Recht onder de nok is een met baksteen dichtgemetseld omlijst venster herkenbaar. Op begane grondniveau is links in de kopgevel een omlijst venster met een houten luik te zien. (bron: RHCL Fotocollectie GAM nr. 4114)

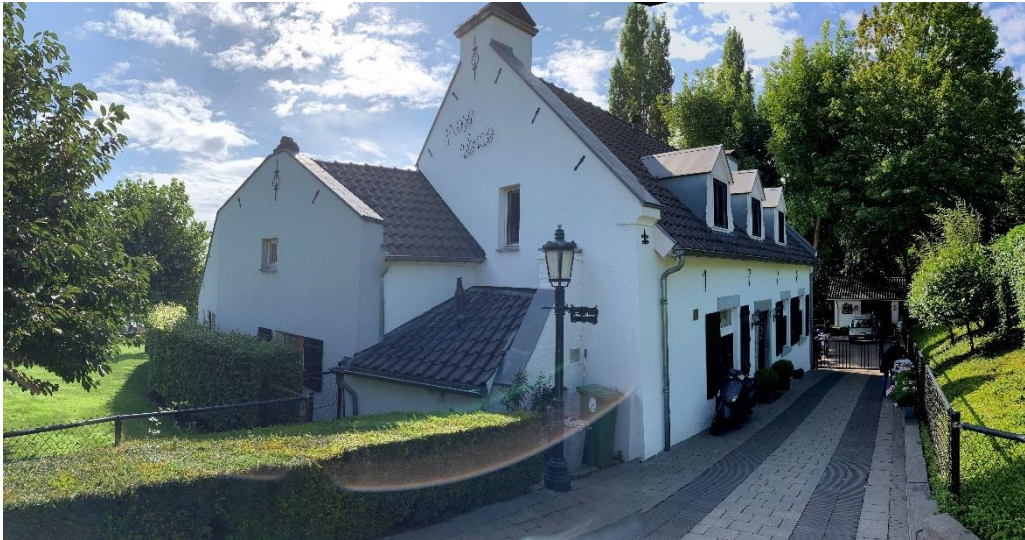
23: De linkerzijgevel en de voorgevel in de huidige situatie.

Tijdens de opname terplekke is geconstateerd dat het hele gebouw, op het bakhuis en de aanbouw met dakterras aan de achterkant na, is voorzien van gevelisolatie met daarop stucwerk. Dit is in de bouwtekeningen uit 2006 niet aangegeven. Op een streetviewfoto is echter te zien dat de gevelisolatie ook tijdens deze bouwfase is geplaatst. De isolatie is vermoedelijk met ankers, lijm of een combinatie van beide op de bestaande buitengevels aangebracht.

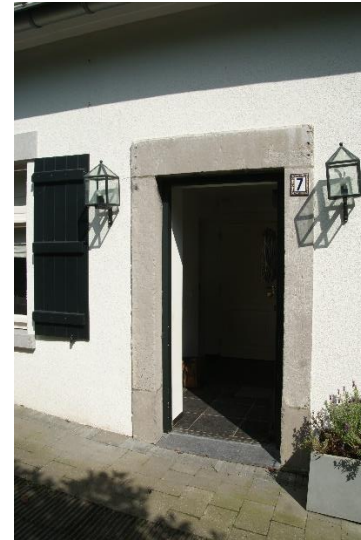
24: De nog oorspronkelijk 18<sup>e</sup> eeuwse omlijsting in Naamse steen van de voordeur. De omlijsting is tijdens de verbouwing in 2006 iets naar voren (gelijk met het stucwerk op de gevelisolatie) en hoger in de gevel geplaatst.

Ook de kunststof kozijnen met isolatieglas die in alle gevelopeningen geplaatst zijn en de vernieuwde lateien en onderdorpels van Naamse steen bij de drie vensters in de voorgevel zijn naar alle waarschijnlijkheid in 2006 geplaatst. Bij het aanbrengen van de gevelisolatie is ook de omlijsting in Naamse steen van de voordeur iets naar voren gezet en hoger in de gevel geplaatst. De vensteromlijsting in de rechterzijgevel is niet naar voren gezet waardoor op die plek de opdikking van de gevel door de isolatie en de stuc laag goed te zien is. Op die stuc laag zijn in de kopgevel historiserende muurankers aangebracht. Daarvoor lijken deels schilden van deurklinken gebruikt te zijn. Van de oorspronkelijke 18<sup>e</sup> eeuwse woning is aan de buitenkant alleen nog het bakhuis, de omlijsting in Naamse steen van de voordeur en de omlijsting in Naamse steen van een venster in de rechter zijgevel nog zichtbaar.

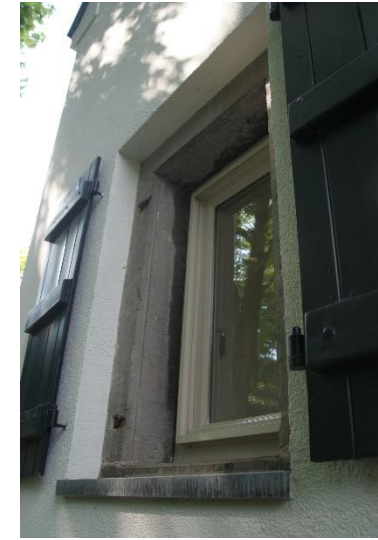
25: De nog oorspronkelijk 18<sup>e</sup> eeuwse omlijsting in Naamse steen van het venster in de rechter zijgevel. De opdikking van de gevel door de gevelisolatie en het stucwerk is hier waarneembaar.

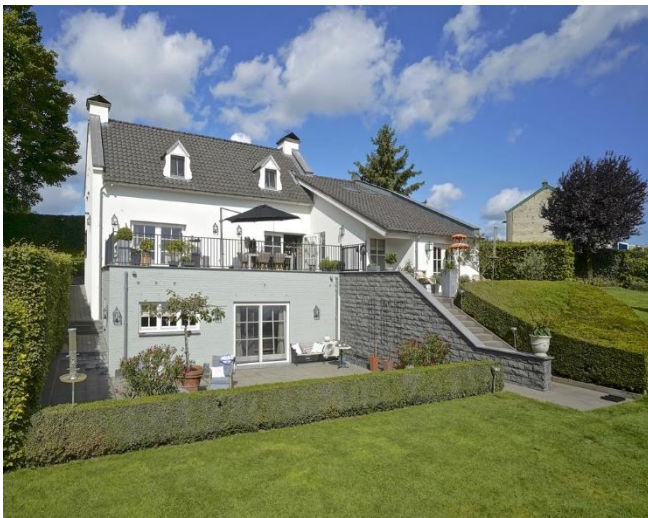
26: De achtergevel in de huidige situatie. (bron: iNeX architecten)

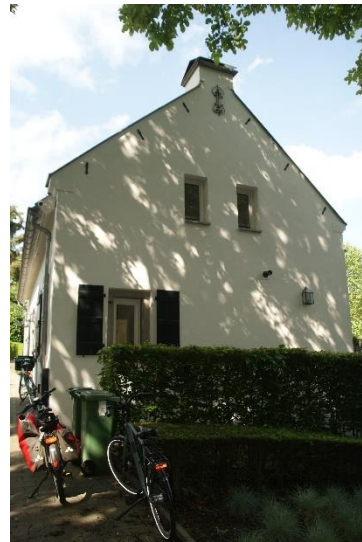
27: De rechterzijgevel in de huidige situatie.

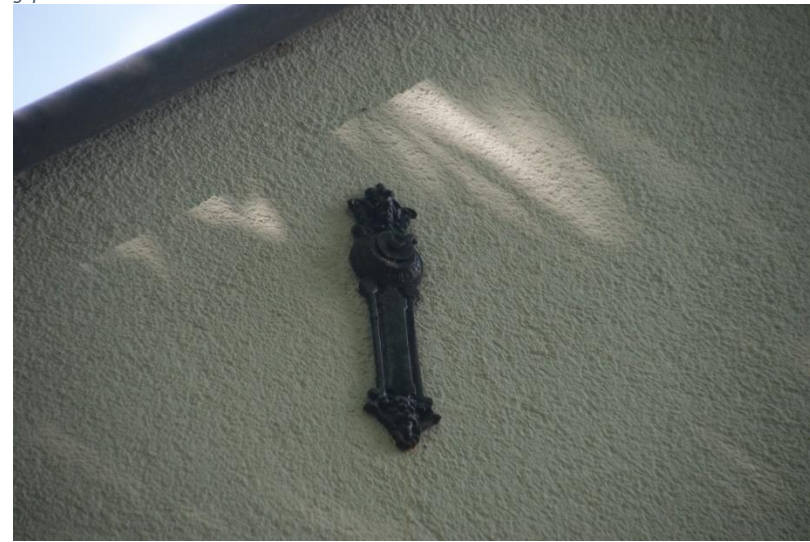
28: Een van de historiserende muurankers. Mogelijk is daarvoor het schild van een deurklink gebruikt.

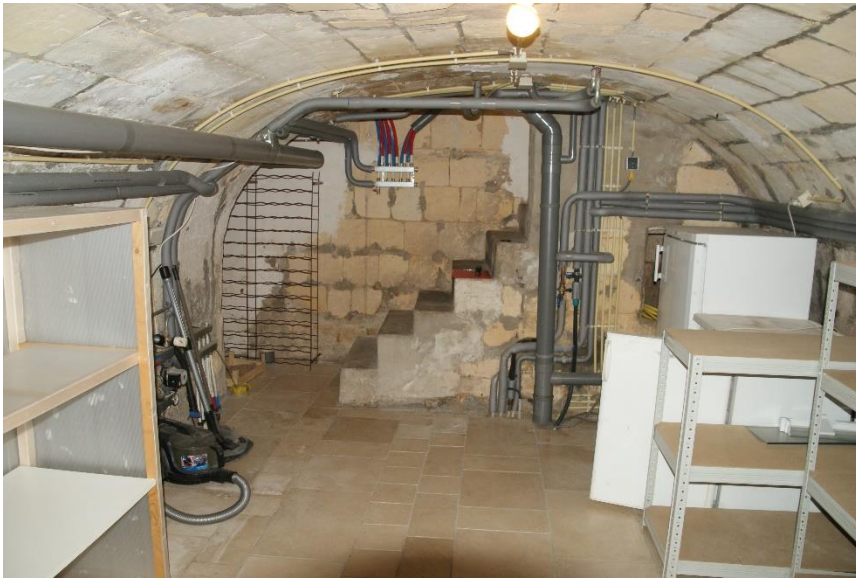
29: De oorspronkelijke 18<sup>e</sup> eeuwse kelder in mergel met korfbooggewelf.

In het interieur is de oorspronkelijke 18<sup>e</sup> eeuwse kelder in mergel met korfbooggewelf aanwezig. De keldertrap is ooit een keer aangepast en luier gemaakt. De kelder is ook op enig moment 20 à 30 cm verdiept. De keldervloer is toen uitgevoerd in beton en voorzien van ceramische tegels.

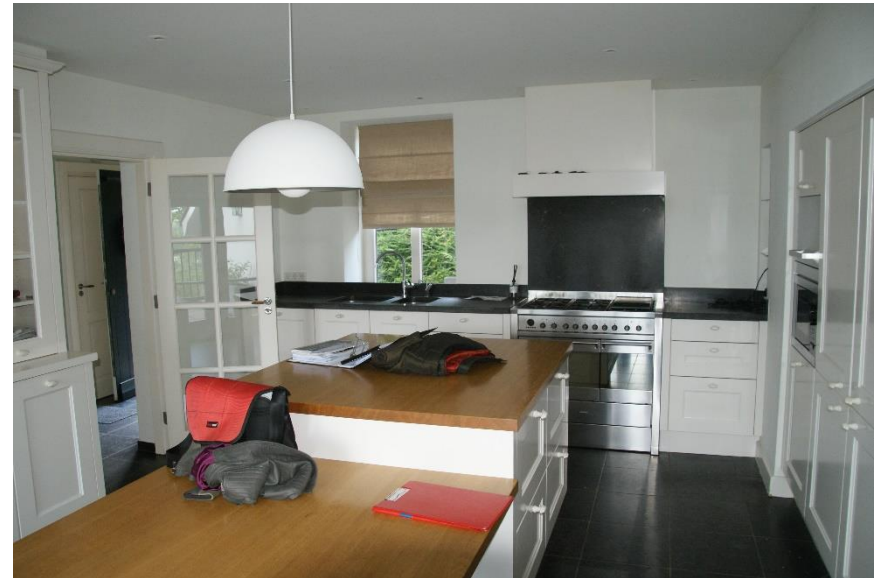
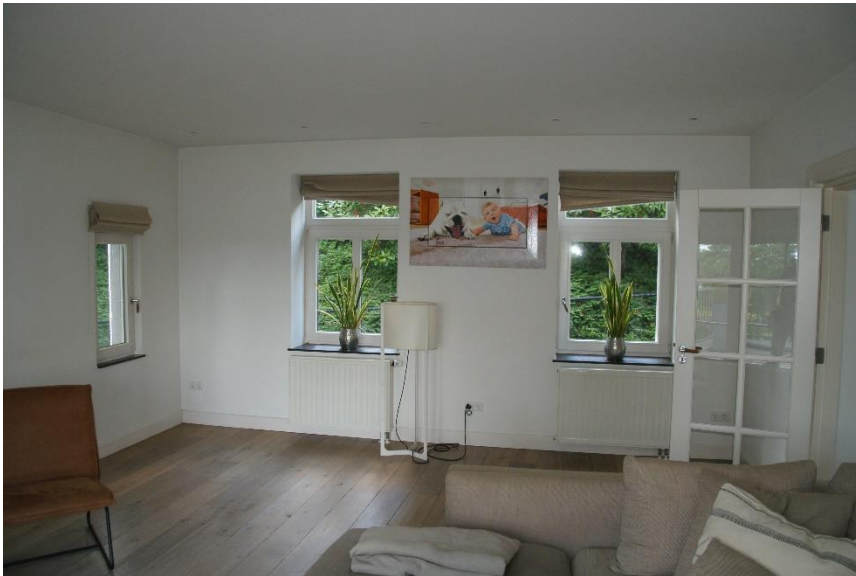
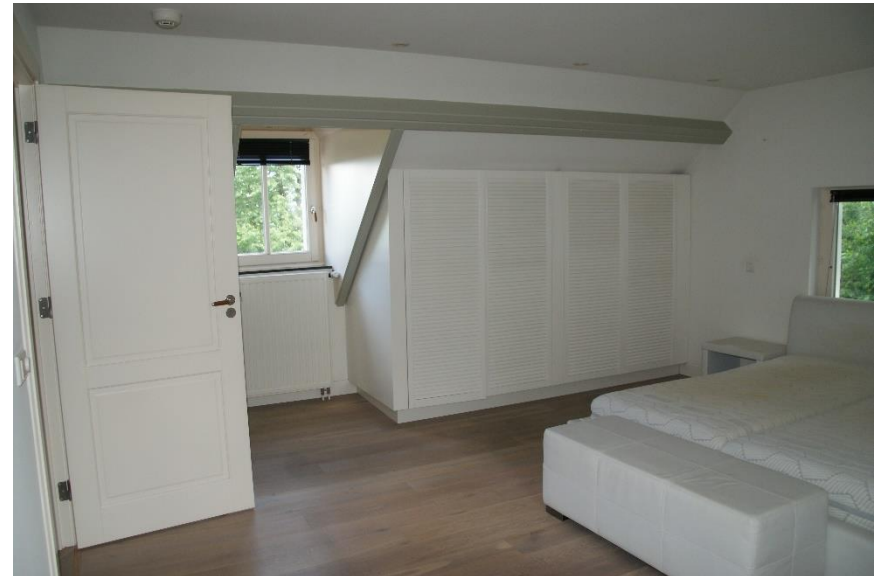
30: Impressie van het interieur van de keuken.

31: Impressie van het interieur van de woonkamer.

32: Impressie van het interieur van een van de slaapkamers.

Het interieur van de woning is compleet vernieuwd. De keukeninrichting, de schouw, de trap naar de verdieping, de binnendeuren, het sanitair en de vloer-, wand, en plafondaafwerking zijn waarschijnlijk ook allemaal in 2006 aangebracht. Op de verdieping zijn de gordingen zichtbaar die zijn geplaatst toen het dak werd verhoogd. Het zijn rechte geschaafde balken van naaldhout met afgeschuinde hoeken aan de lange zijde. Er zijn geen historische interieurelementen of afwerkingslagen aangetroffen.

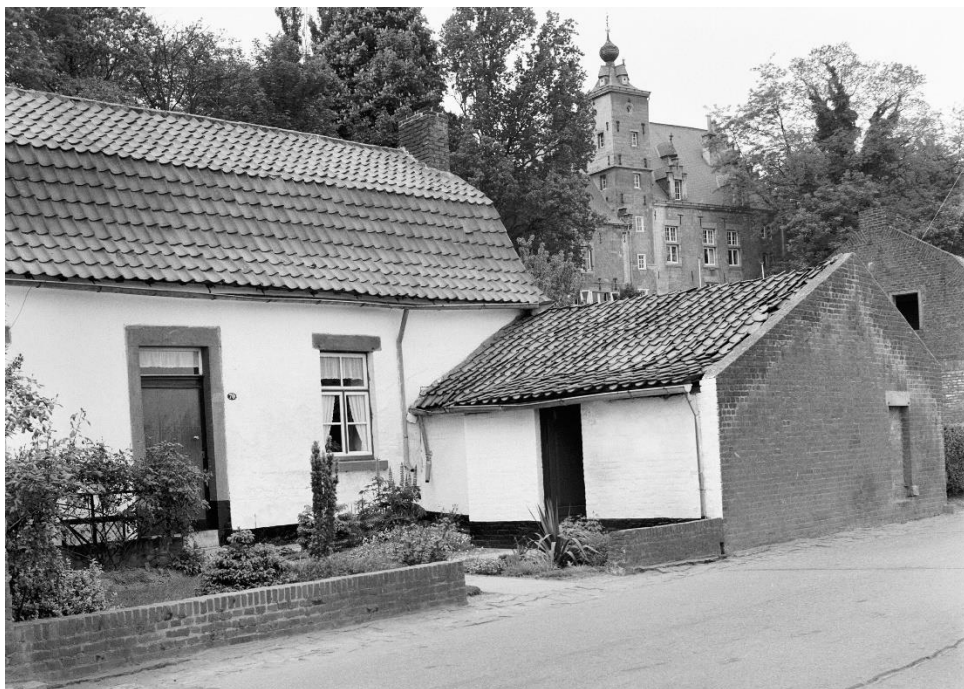
33: Lage Kanaaldijk 70 in Sint-Pieter is een laag huis met mansardedak uit de achttiende eeuw. Het pand is aangewezen als rijksmonument in 1966. (bron: beeldbank RCE Inv.nr: 082967)

Bij de rijksmonumenten Lage Kanaaldijk 70 en 78 valt op dat zij ten tijde van de aanwijzing in de jaren '60 een hoge authenticiteit hadden, vergelijkbaar met Ursulinenweg 7 voor 1958. De technische staat van deze twee panden lijkt echter aanmerkelijk beter dan die van Ursulinenweg 7. Daarbij opgemerkt moet worden dat dit een inschatting is op basis van de foto's van deze panden.

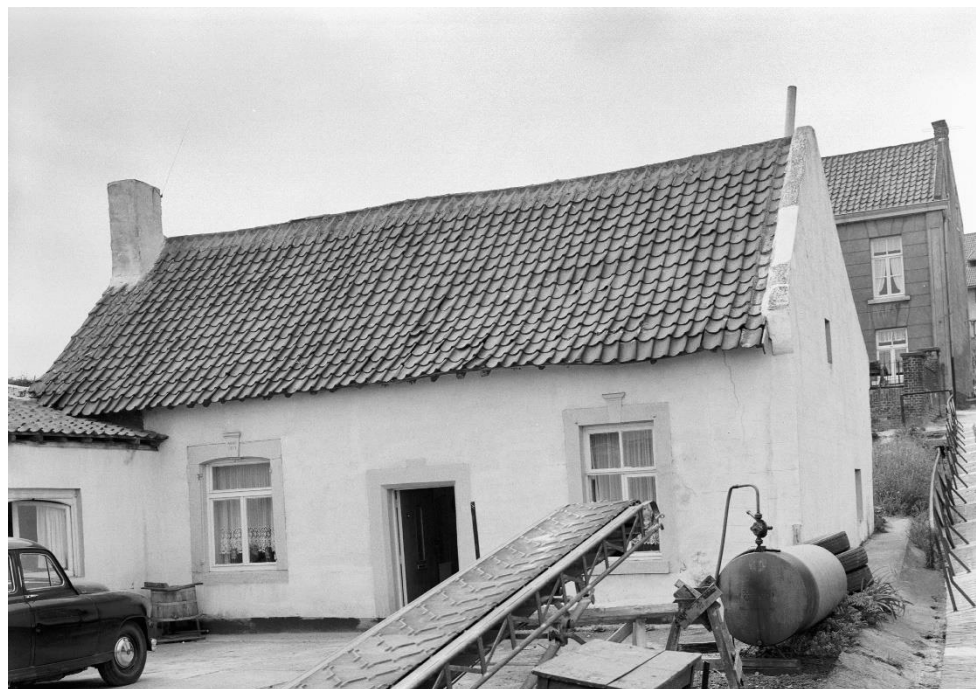
34: Lage Kanaaldijk 78 in Sint-Pieter is een laag huis van mergel onder een zadeldak. Ingang en vensters in Naamse steen; het linker venster met segmentboog en sluitsteen met ANNO / 1817. Inwendig een schouw met beeldhouwde wangen. Het pand is aangewezen als rijksmonument in 1966. (bron: beeldbank RCE Inv.nr: 082970)

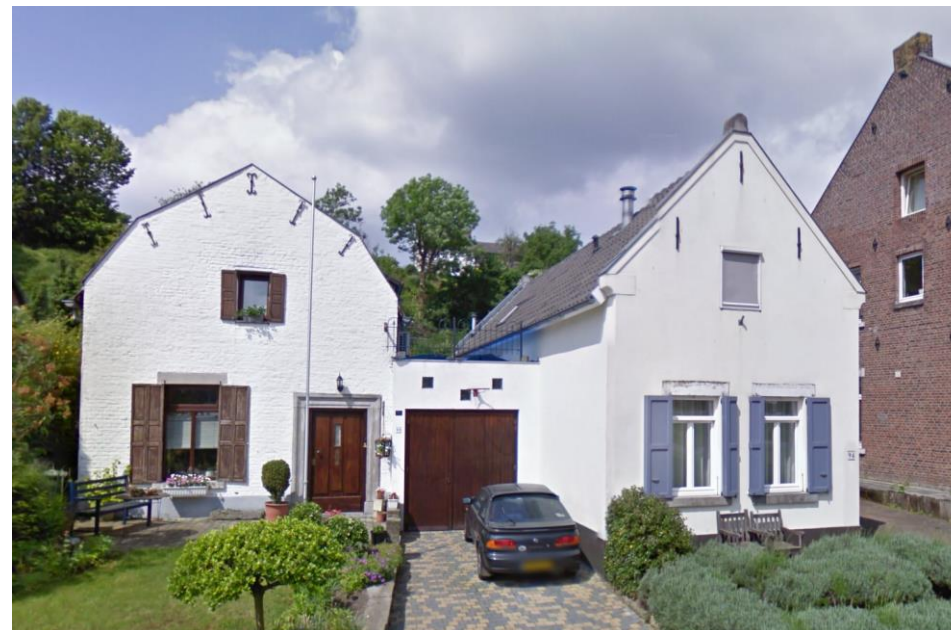
35: Lage Kanaaldijk 95 (links) en 94 (rechts) in 2009. Bij de verbouwing van 95 in 1993 is zowel het exterieur als het interieur van het bouwwerk volledig is vernieuwd. Bij deze verbouwing zijn slechts delen van de buitengevels behouden gebleven. (bron: GoogleMaps)

Lage kanaaldijk 95 was een potentieel gemeentelijk monument maar is tijdens de aanwijzingsprocedure en na het behandelen van zienswijzen niet aangewezen omdat gebleken was dat zowel het exterieur als het interieur van het bouwwerk in 1993 volledig is vernieuwd. Bij deze verbouwing zijn slechts delen van de buitengevels behouden

gebleven. De deur- en vensteropeningen zijn vernieuwd en de hardstenen deuromlijsting is afkomstig uit een ander pand. De deur bevond zich oorspronkelijk in de zijgevel van het pand. De interne structuur van het pand is evenmin oorspronkelijk. Gelet op deze aanpassingen en vernieuwingen werd een bescherming op basis van cultuurhistorische waarde van het exterieur en het interieur van dit bouwwerk niet zinvol geacht en is het pand niet aangewezen als beschermd gemeentelijk monument.

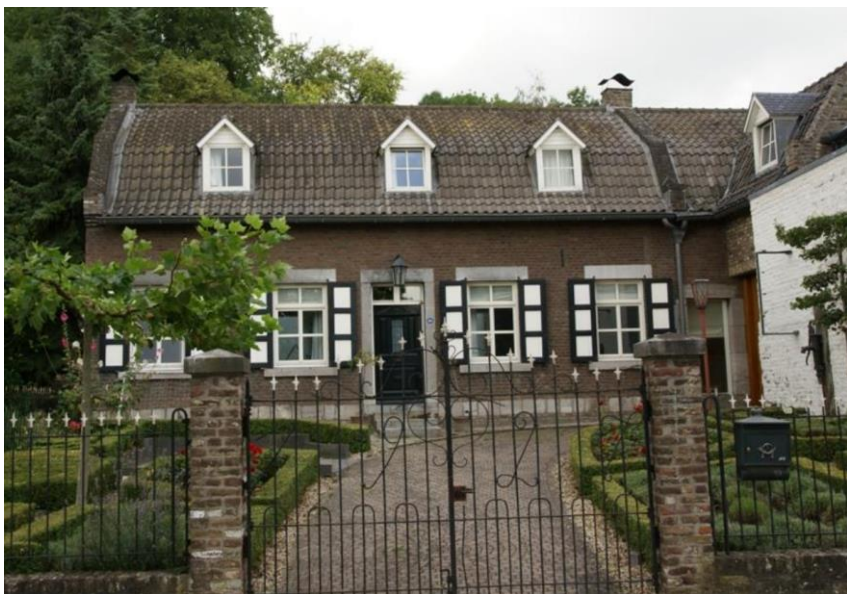
36: Lage Kanaaldijk 104 in Sint-Pieter is een woonhuis uit het midden van de 19<sup>e</sup> eeuw. Het pand is aangewezen als kenmerkend pand. Het bouwwerk is o.a. kenmerkend gewaardeerd omdat aan de uiterlijke kenmerken van het object te zien is dat het bouwwerk een oude(re) kern heeft en daarmee bouwhistorisch van waarde bezit en de straatgevel een waardevolle maatvoering en ritmering bezitten. (bron: cultuurhistorische waardenkaart Maastricht)

Beide gemeentelijke monumenten Lage Kanaaldijk 72 en 104 hebben net als de rijksmonumenten typologische, functionele, bouwtechnische en architectuurhistorische kenmerken van het streekeigen bouwen. De panden zijn typerend voor de kleinschalige, één-laags woonbebouwing die de Lage Kanaaldijk van het dorp Sint-Pieter in de late achttiende en de negentiende eeuw domineerde.

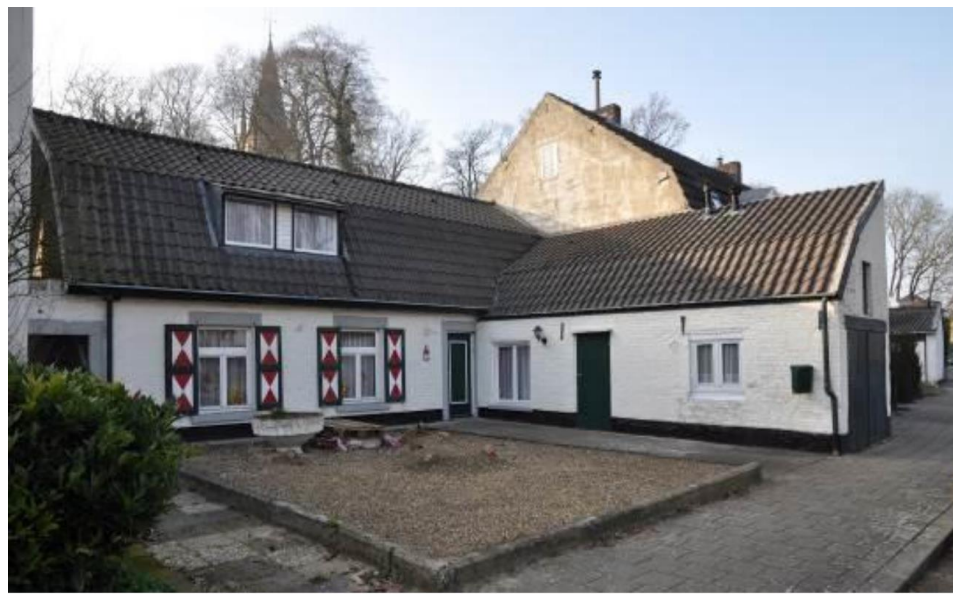
37: Lage Kanaaldijk 72 in Sint-Pieter het is een woonhuis met schuur uit de negentiende eeuw. Het pand is aangewezen als kenmerkend pand. De reden dat het niet als dominant pand is aangewezen is o.a. gelegen in de vernieuwing van 20 de ramen. (bron: cultuurhistorische waardenkaart Maastricht)

Lage kanaaldijk 72 in Sint-Pieter het is een woonhuis met schuur uit de negentiende eeuw. Het pand is aangewezen als kenmerkend pand. De reden dat het niet als dominant pand is aangewezen is o.a. gelegen in de vernieuwing van de ramen.

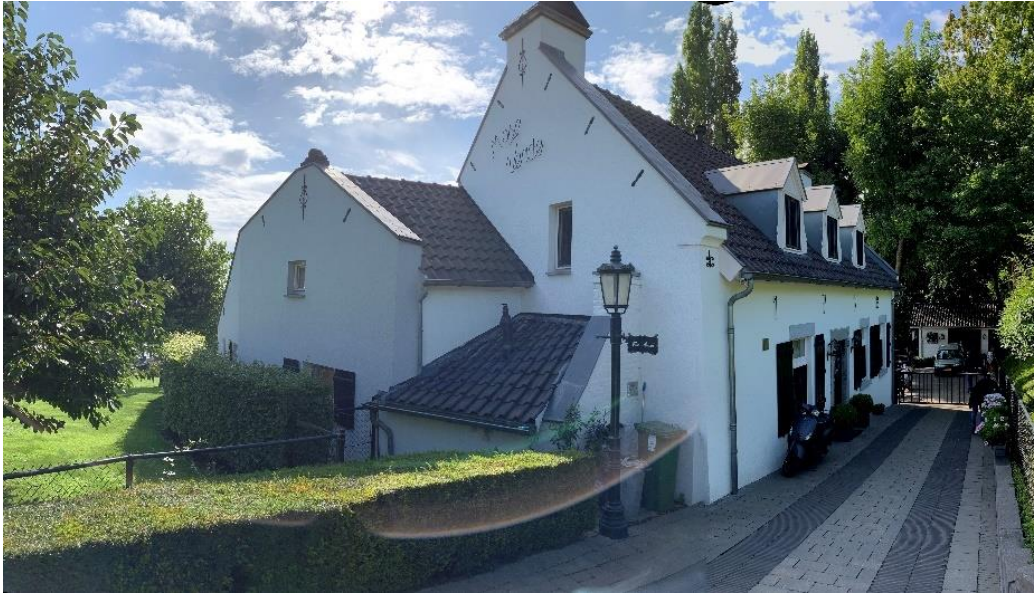
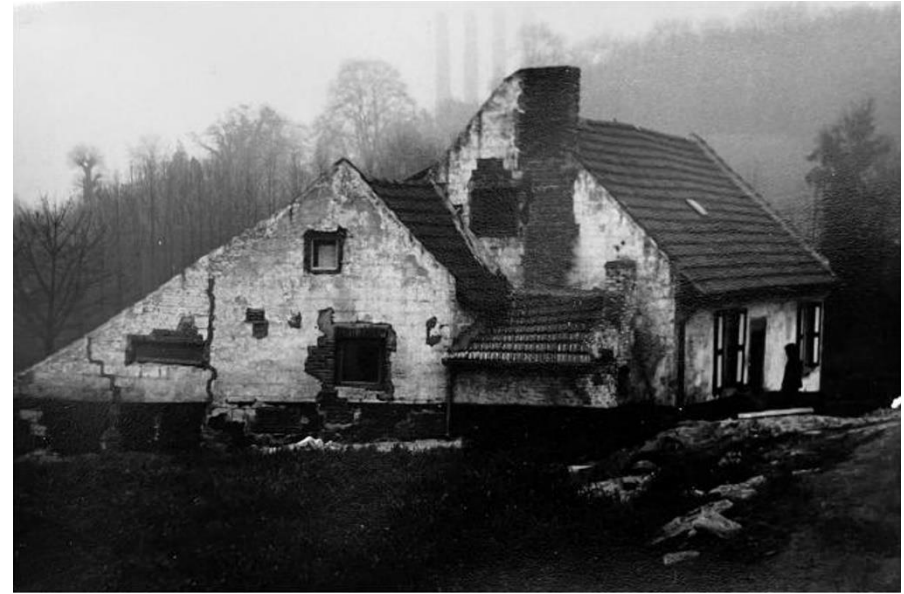
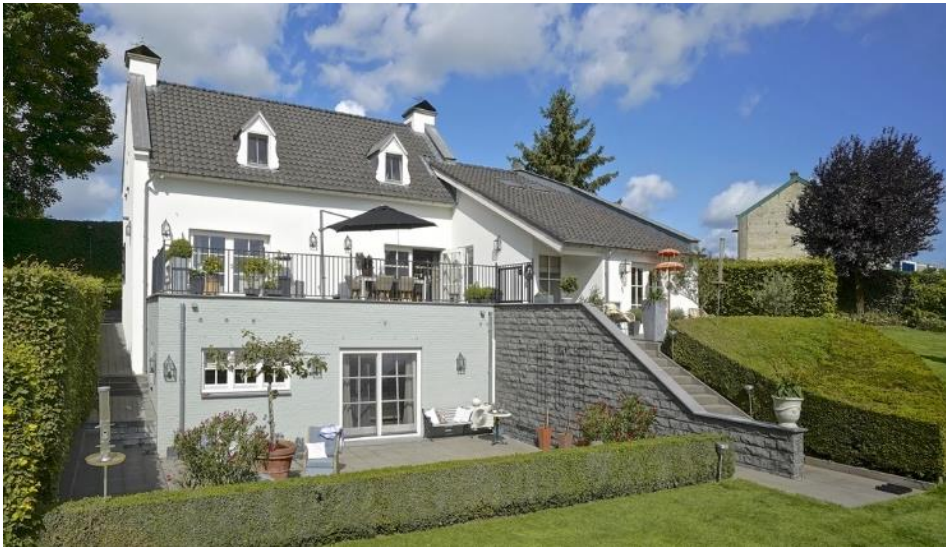
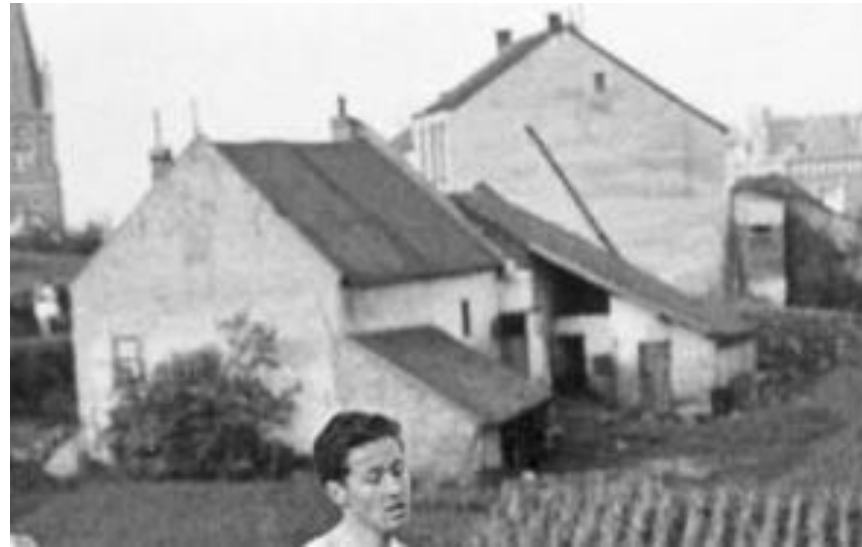
39: De linkerzijgevel en de voorgevel in de huidige situatie (uit drie foto's samengestelde foto).

40: De linkerzijgevel en de voorgevel tijdens de verbouwing in 1968 (bron: fam. Consten)

41: De achtergevel in de huidige situatie (bron: INeX architecten)

42: De rechterzijgevel en de achtergevel in 1953 (bron: RHCL Fotocollectie GAM nr. 3867 ENCI Bergloop)

- gebrek aan uniciteit
- aan de uiterlijke kenmerken van het object is niet meer te zien dat het bouwwerk een oude(re) kern heeft.
- verlies van historische context van de nog zichtbare historische elementen door de ingrijpende verbouwingen. De twee nog aanwezige omlijstingen van Naamse steen, de kelder met mergel gewelf en het bakhuis lijken losstaande relikten binnen het ingrijpend gewijzigde gebouw.

In de afbeeldingen 39 t/m 42 zijn de huidige situatie en de situatie uit 1953 en 1968 naast elkaar gezet om dit te illustreren.
