Vroendaal B.V. , Maastricht

datum 2 april 2025
uw brief van 14 maart 2025
uw kenmerk -
projectnummer 0501590.100
onderwerp Memorapportage AV-OCF Ontploffbare Oorlogsresten Vroendaal Maastricht

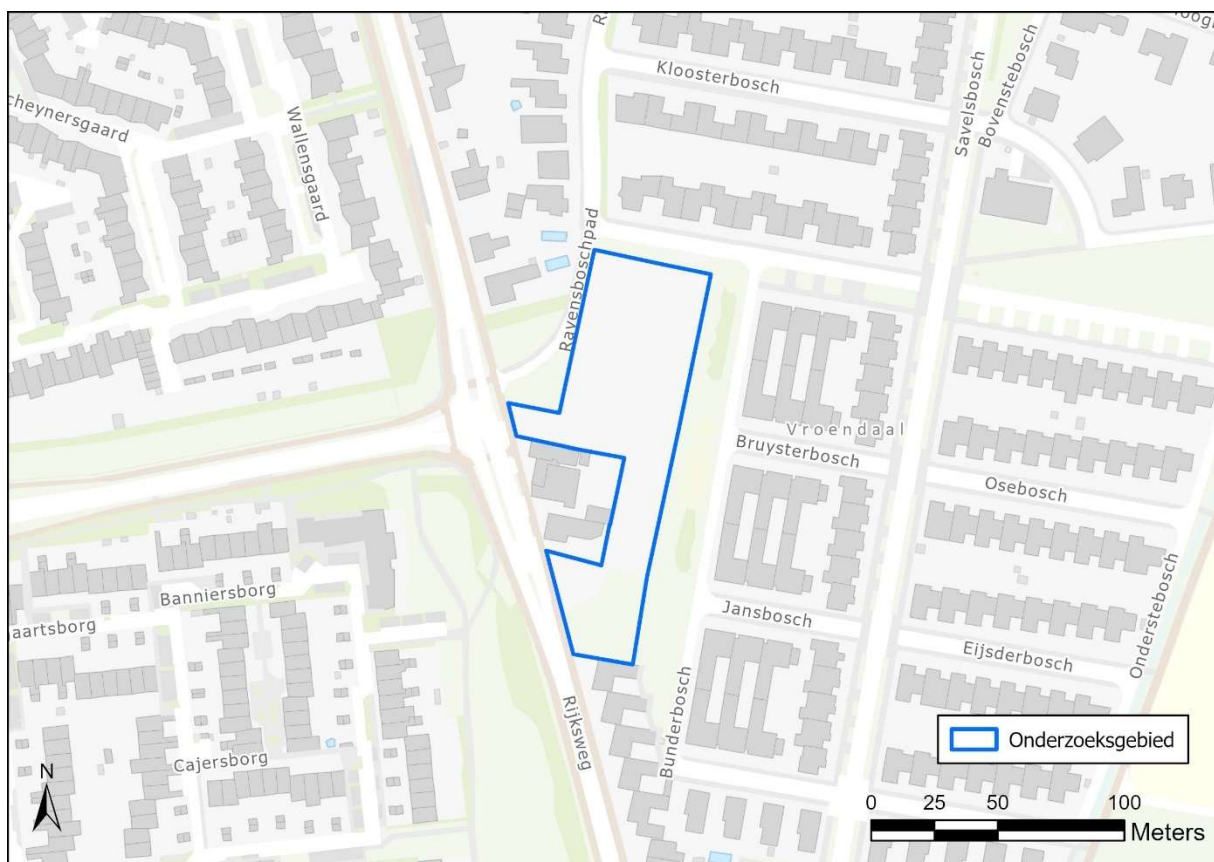
Figuur 1. Ligging onderzoeksgebied te Vroendaal

Hierbij ontvangt u een Memorapportage van het aanvullend vooronderzoek conflictperiode ontplofbare oorlogsresten met betrekking tot de projectlocatie Vroendaal te Maastricht. In 2015 is voor de gemeente Maastricht een gemeente dekkend vooronderzoek OO uitgevoerd. Ter plaatse van het projectgebied is een verdacht gebied voor infanteriemunitie afgebakend. Het doel van dit aanvullend onderzoek is om het verdachte gebied uit 2015 opnieuw te bekijken en te bepalen of in het licht van de huidige richtlijnen uit het CS-VROO nog altijd sprake is van een OO verdacht gebied. De contouren van het projectgebied zijn gebaseerd op de door u aangeleverde gegevens. Het projectgebied is weergegeven in Figuur 1.

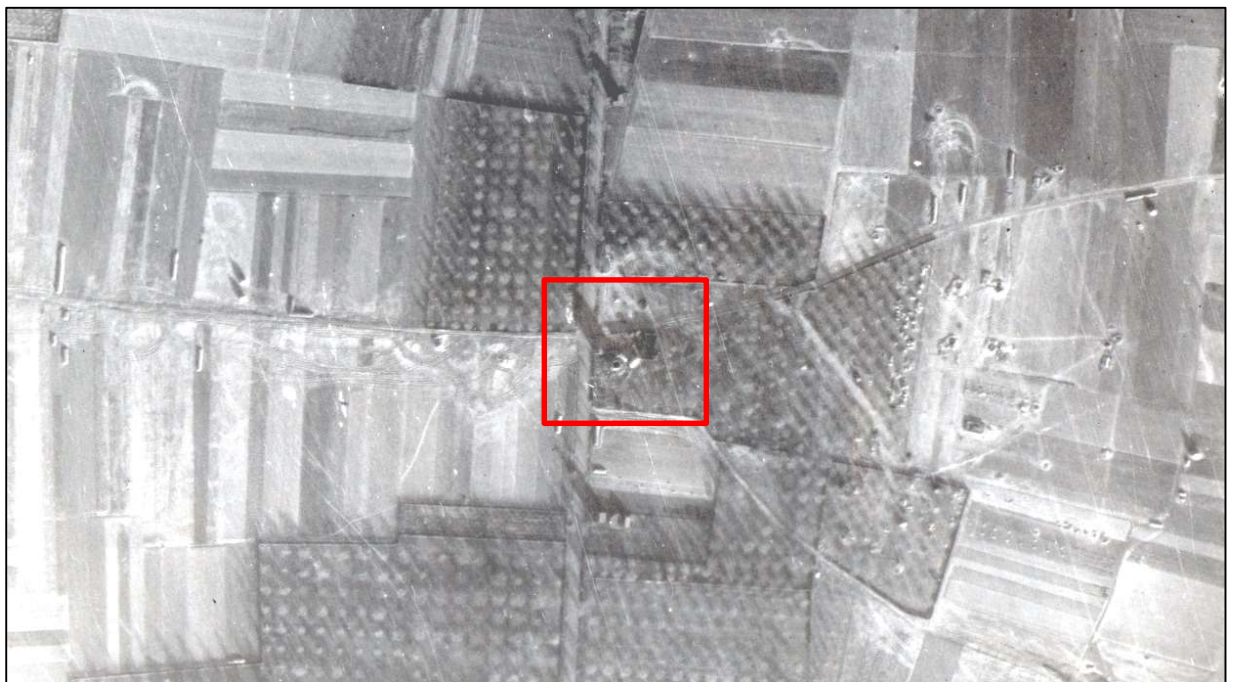
Figuur 4 Locatie waar gevechten plaatsvonden ter hoogte van de molen (rood kader) tussen Gronsvelt en Heer.

Antea Group heeft twee luchtfoto's aangeschaft en geanalyseerd op sporen van de grondgevechten, waarmee een meer feitelijke afbakening van het verdachte gebied tot stand kan komen. De foto's zijn genomen op 18 november 1944, ongeveer twee maanden na de bevrijding in september 1944. Ter hoogte van de molen (huidige Rijksweg 90), waar volgens de literatuur gevechten plaatsvonden, zijn Duitse militaire stellingen zichtbaar en ook veel voertuigsporen in de velden (figuur. 4). Deze locatie ligt ongeveer 400 meter ten zuiden van het onderzoeksgebied. Ook zijn in de bredere omgeving kraters van geschutmunitie te zien. Ongeveer 150 meter ten oosten van het onderzoeksgebied ligt een cluster van ca. 20 inslagen, terwijl in de rest van het gebied de inslagen sterk verspreid zijn (figuur 3). In het onderzoeksgebied is één mogelijke inslag van geschutmunitie zichtbaar. Gezien de grootte van de kraters zijn deze afkomstig van middelzwaar kaliber.
