BOUWHISTORISCHE DOCUMENTATIE (AANVULLING)

# AFFUITLOODS

Maasmolendijk-Maasboulevard

19 maart 2025

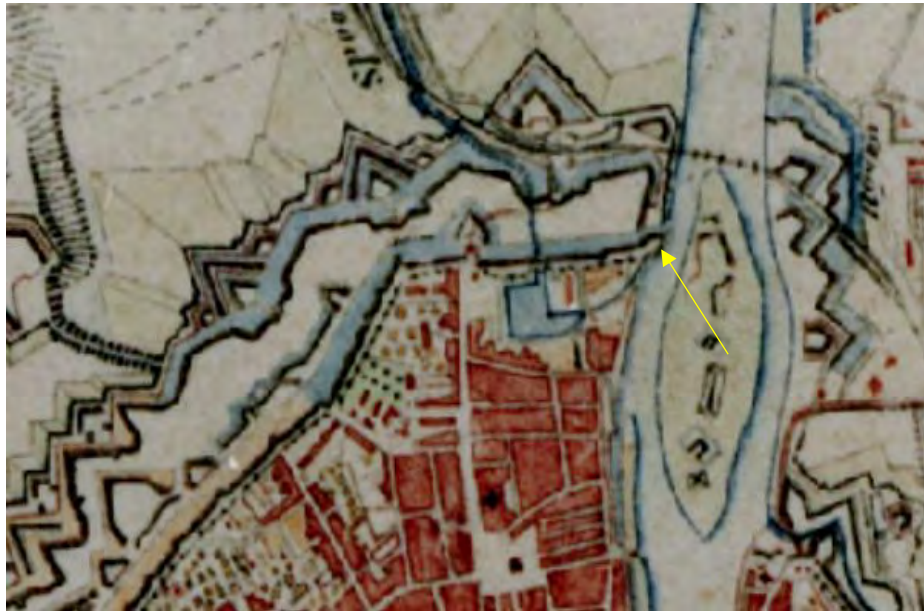
Afb. 8 Militaire netkaart uit 1850 met daarop de Nieuwe Bossche Fronten. Bij de gele pijl is het Biesenbastion aangegeven. Afb: [arccgis.com](http://arccgis.com)

De belegering van de Spanjaarden in 1576 was ten koste gegaan van het noordelijke deel van de tweede stadsmuur. Ter plaatse van het Schonenvaardersbolwerk werd een nieuw bastion gebouwd, genaamd Biesenbastion (zie afb. 8). Het Schonenvaardersbolwerk werd verlaagd en als saillant opgenomen in het nieuwe bastion.

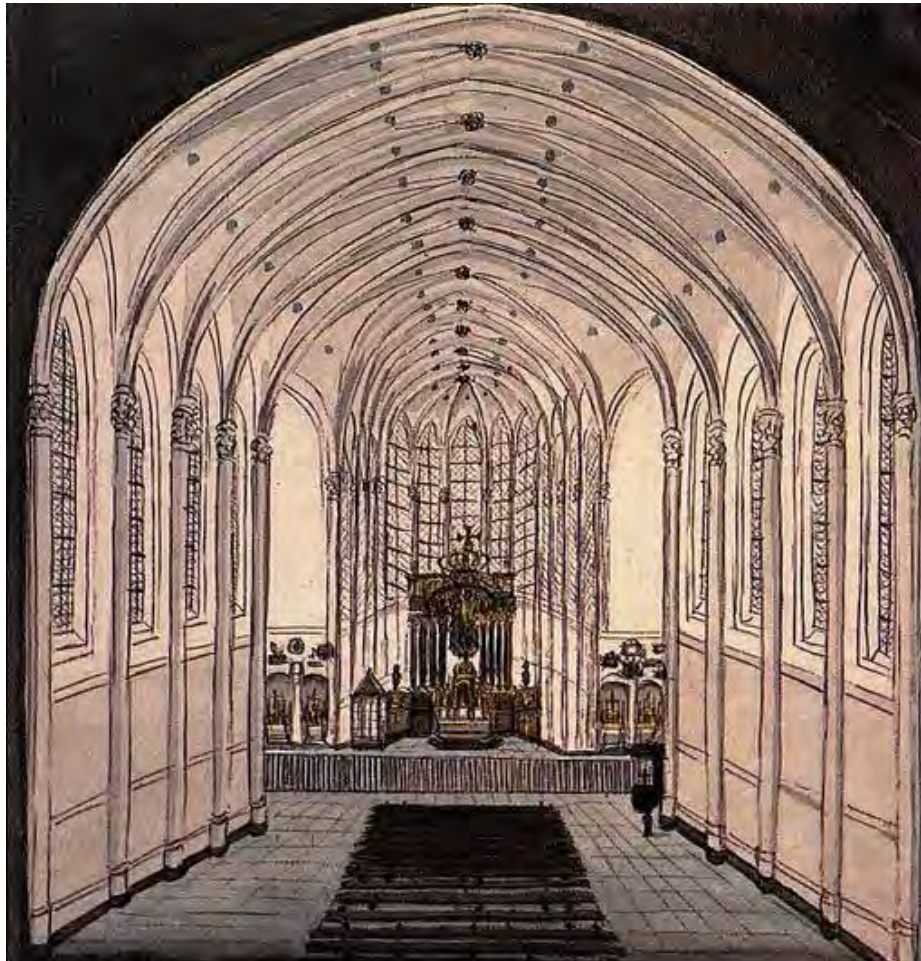
Afb. 12. Reconstructie uit 1825-1850 van de kloosterkerk door 5.1.2e. Afb: *Nieuwen Biesen in Alden* 5.1.2e, *5 Eeuwen Duitse Orde in Maastricht* (1989), p.44.

De in Maasgotiek opgetrokken kerk bestond uit een eenbeukig schip met vier traveeën met hoge spitsboogvensters, een bescheiden transept en een ruim priesterkoor met drie traveeën en een polygonale apsis. Het interieur van de kerk werd afgedekt door kruisribgewelven, die aan de buitenkant gesteund werden door steunberen. Ook deze onderdelen waren voorzien van spitsboogvensters (afb. 12). Op de kruising stond een dakruiter. Verder had de kerk geen torens (afb. 13 en 14).

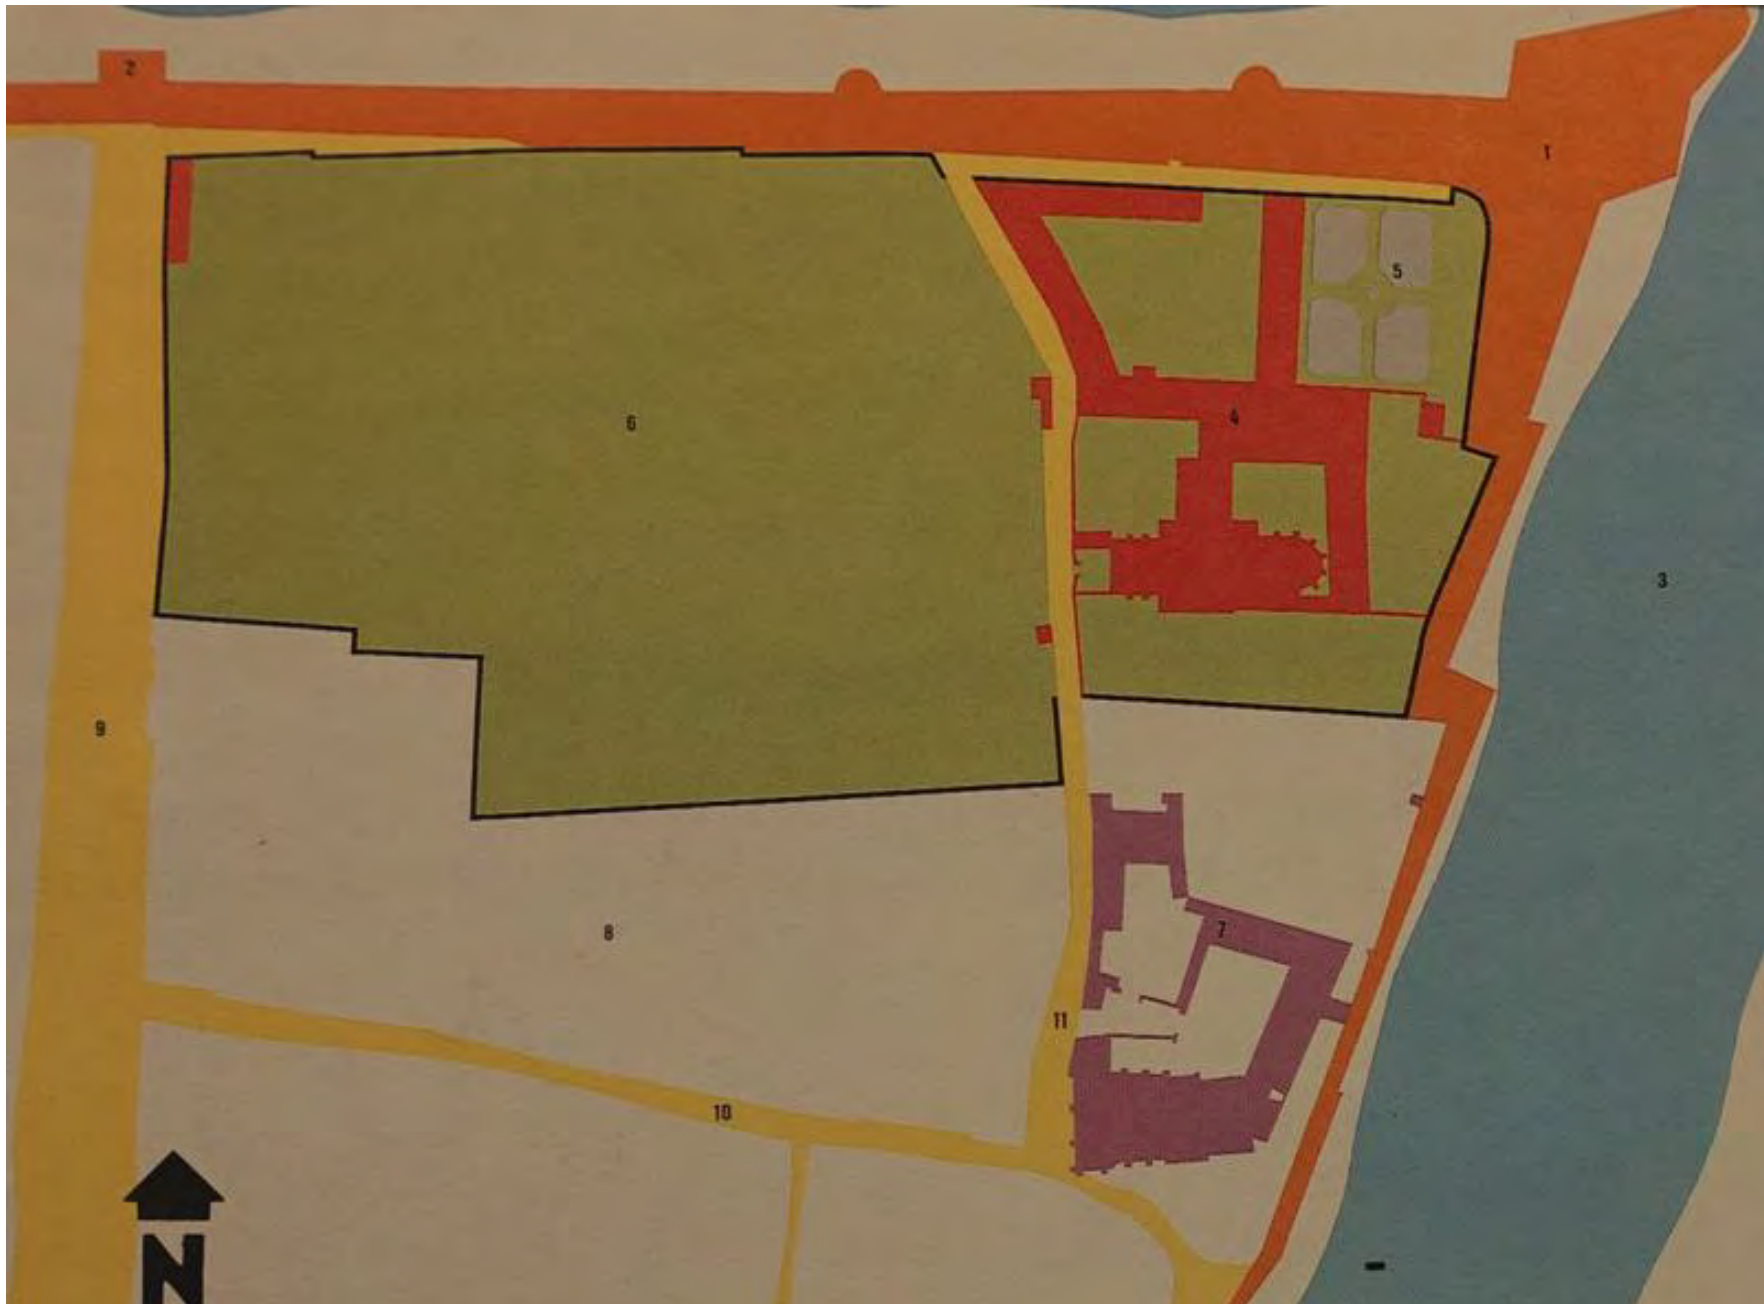
Afb. 15 Kaart van het noordoostelijke deel van de vesting Maastricht kort voor 1800. In oranje de vestingwerken met Biesenbastion (1) en Boschpoort (2). In rood het Nieuwe Biesencomplex (4) met de siertuin (5) en Biesenboomgaard (6). In paars (7) het Antonietenklooster met daarnaast de kloostertuin (8). 10 is de St. Antoniusstraat, 11 de Biesenstraat en 9 de Boschstraat. Afb: *Nieuwen Biesen in Alden Biesen*. 5 Eeuwen Duitse Orde in Maastricht (1989), p.87.

Het kloosterterrein bestond in de achttiende eeuw uit twee carrévormige complexen. Het zuidelijke deel was gesitueerd rond de kloosterkerk. Aan de andere zijde was een omsloten binnenterrein ontstaan, omringd door twee- of drielaagse gebouwen onder zadeldaken (afb. 15-16). Deze gebouwen lijken minder imposant te zijn in uitvoering dan het middeleeuwse commanderijgebouw (afb. 13-14).

Tussen de Boschstraat en het kloosterterrein was in de achttiende eeuw een grote boomgaard aangeplant (afb. 15). Deze gaard stamt mogelijk al uit een eerdere periode aangezien ze ook voorkomt op zestiende-eeuwse stadsplattegronden.

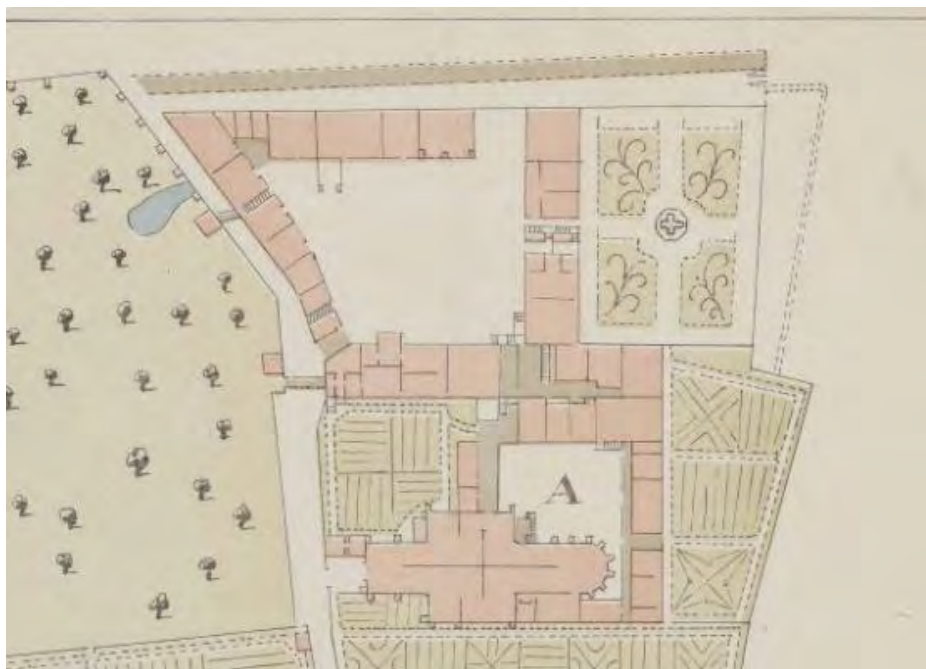
Afb. 16 Plattegrond van de Nieuwe Biesen in de achttiende eeuw, gepubliceerd in 1894. Afb: RHCL beeldbank, nr. RAL\_K\_362.

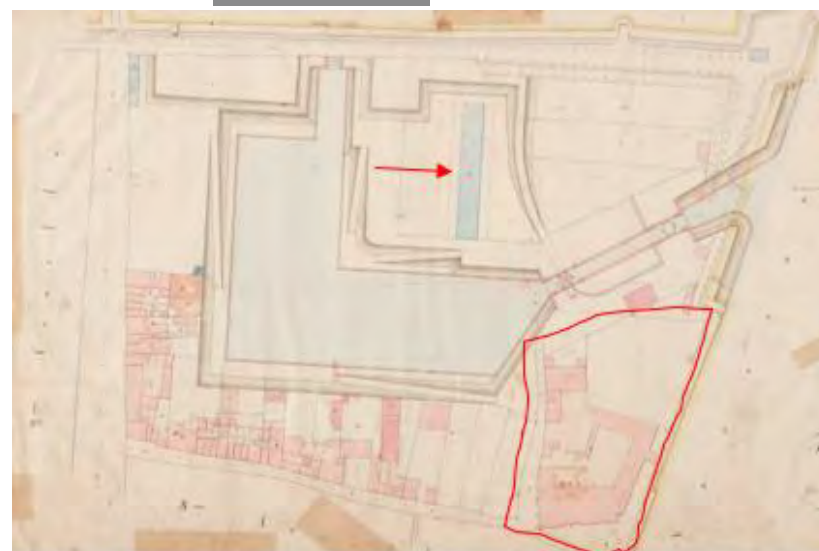
Afb. 17 Kadastrale minuutkaart uit 1832. Het Bassin met de sluis naar de Maas is reeds ingetekend. Bij de rode omlijning het voormalige kloosterterrein van de Antonieten. Dit kloostercomplex werd bij de aansluiting van het Lateraal Kanaal Luik-Maastricht op het Bassin gesloopt. De rode pijl wijst naar de affuitenloods. Afb: RCE beeldbank, nr. MIN11058A01.

Vervolgens wordt in 1824 een deel van het voormalige boomgaard en commandijterrein afgegraven voor de aanleg van de Zuid-Willemsvaart, het Bassin en bijbehorende sluizen (afb. 17).

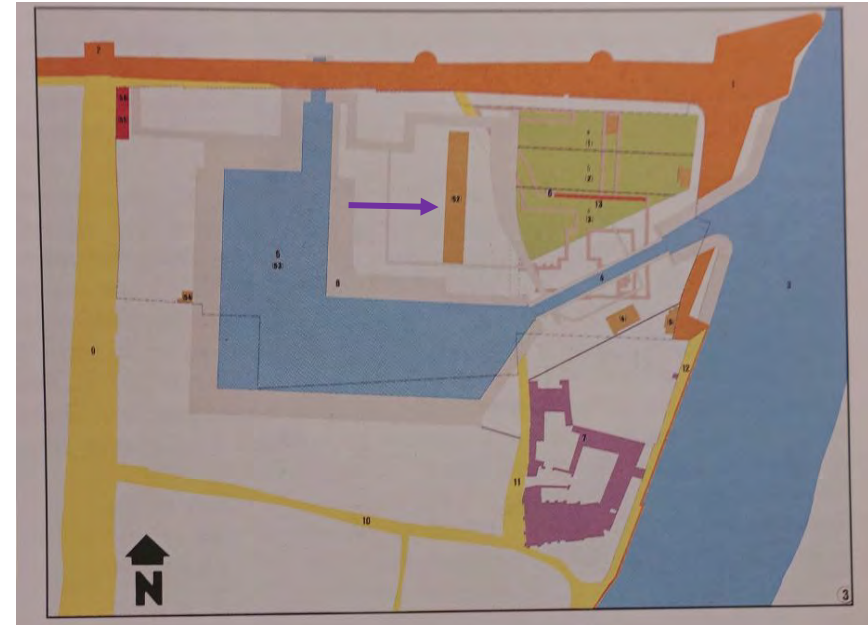
Afb. 19 Schematische weergave van de situatie in 1827 met het Bassin en de Maas in het blauw. De eerste gronden van de papierfabriek zijn in het groen weergegeven met daaronder geprojecteerd de plattegrond van het kloosterterrein. Het paarse complex is het oude Antonienklooster, dat bij de aanleg van het Lateraalkanaal Luik-Maastricht met de op het Bassin aansluitende sluis 6 verloren ging. De paarse pijl wijst naar de Affuitenloods. Afb: *Nieuwen Biesen in Alden Biesen. 5 Eeuwen Duitse Orde in Maastricht* (1989), p.88.

Het Bassin is in de jaren 1824-26 gegraven op de plek waar het uitgestrekte kloostercomplex van de Commandij Nieuwen Biesen lag. De binnenhaven vormde een belangrijk onderdeel met de 123 km lange Zuid-Willemsvaart, die tussen 1822 en 1826 is aangelegd en via een overkluizing onder de vestingmuur door liep. De verbinding tussen het Bassin en de Zuid-Willemsvaart, dwars door de gordel van vestingwerken van Maastricht, was gecompliceerd vanwege de nog aanwezige buitenwerken. Via een sluis stond de binnenhaven tevens in verbinding met de Maas (afb. 17-19).

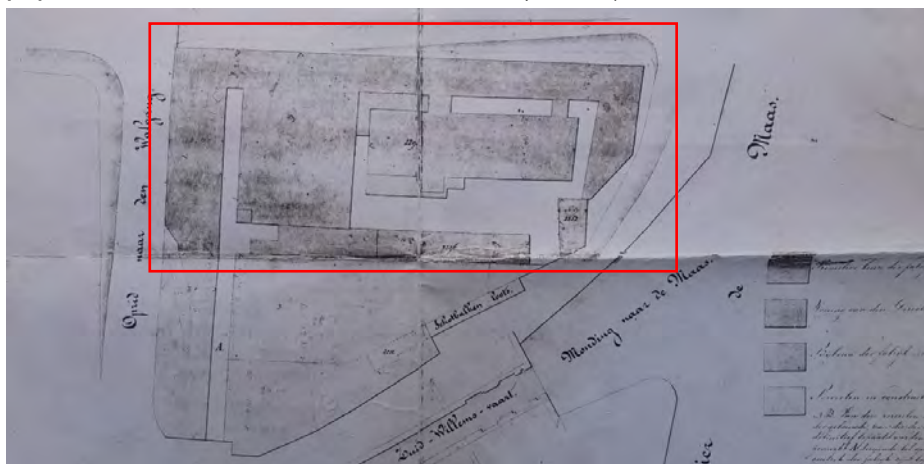
Afb. 20 Plattegrond van de papierfabriek van Lhoëst & Weustenraad omstreeks 1851. In de rode omlijning de eerste gebouwen die ter plaatse van twee tuinen gebouwd zijn. Links van de gebouwen loopt een weg omhoog naar de bovenzijde van de vestingmuren. Afb: SHCL archief: EAN\_0903 Koninklijke Nederlandse Papierfabriek, inv.nr. 913.

In het oostelijke deel van de voormalige boomgaard, die in handen is gebleven van de Rijksoverheid, werd in 1827 een affuitenloods gebouwd voor de stalling van materiaal ter ondersteuning van de vestingwerken. Deze loods zou later in de negentiende eeuw worden opgenomen in het fabrieksterrein van de KNP. Na de aanleg van het Bassin bleef het voormalige kloosterterrein ongewijzigd tot aan het midden van de negentiende eeuw. De percelen die in 1800 waren verkocht werden ontwikkeld tot tuinen. Vanwege de aanleg van het Bassin en vanaf de jaren 1830 met de opkomst van industrie werden deze tuinen wel steeds lastiger te bereiken en minder aantrekkelijk. In 1850-1851 werd dan ook overgegaan op verkoop van twee van de drie percelen aan de toen net opgerichte papierfabriek van Lhoëst & Weustenraad (afb. 20).

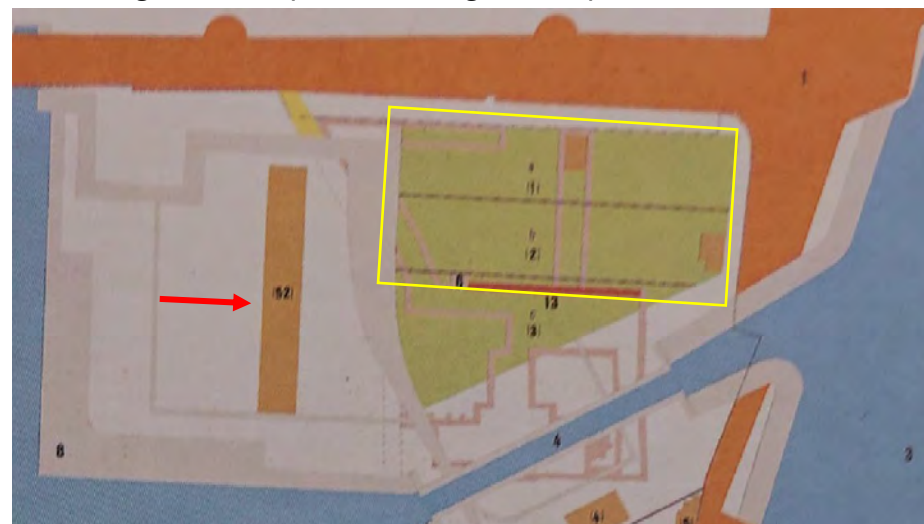
Afb. 21 Uitsnede van het terrein van de papierfabriek met in de gele omlijning de eerst aangekochte gronden in 1850/1851. Het driehoekige deel ten zuiden hiervan zou pas in 1858 worden overgenomen. De rode pijl wijst naar de affuitenloods. Afb: Nieuwen Biesen in Alden Biesen. 5 Eeuwen Duitse Orde in Maastricht (1989), p.88.

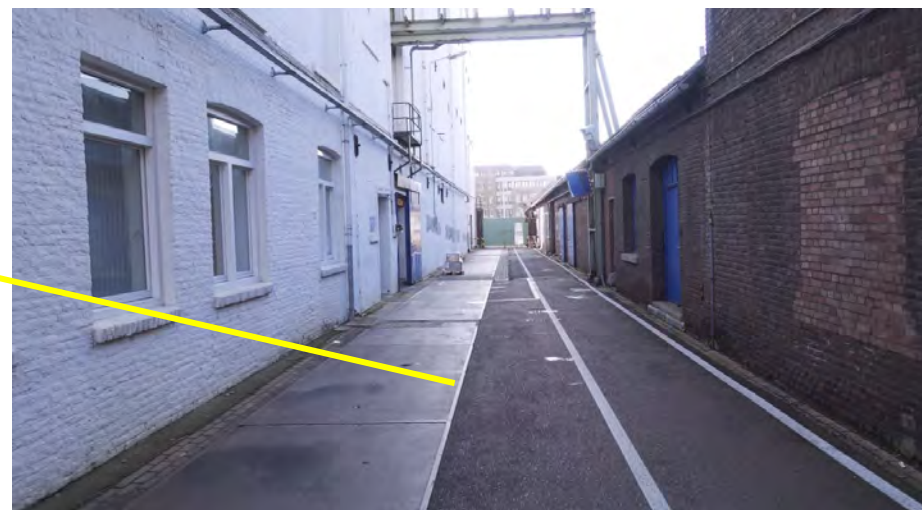
Afb. 23 De oude noord-zuidroute op het fabrieksterrein met links de blekerij uit 1859-1861. Deze weg ligt op het tracé van de oude Biesenstraat die het klooster van de boomgaard scheidde. Vanaf 1827 werd via de weg materieel vanaf de affuitedloods naar de bovenzijde van de muren gereden. Na aankoop van het terrein door de papierfabriek is de weg afgevlakt en als binnenweg dienst gaan doen.

omstreeks 1878 is de weg afgevlakt en gaan dienen als noord-zuidroute op het terrein (afb. 22-23).

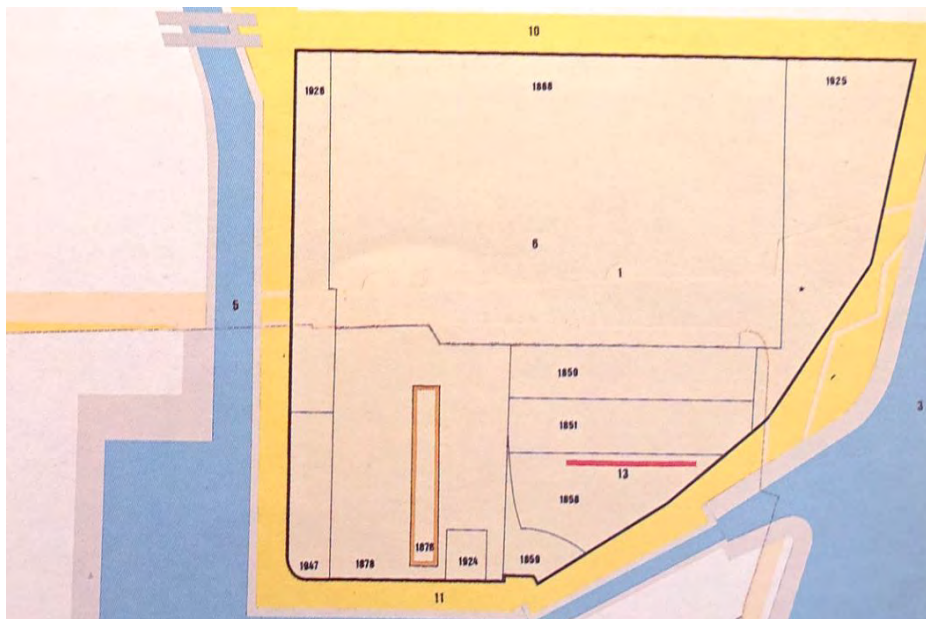
Afb. 25 Overzicht van het huidige fabrieksterrein met ingevoegd de jaartallen waarin de stukken grond aangekocht zijn. Afb: *Nieuwen Biesen in Alden Biesen. 5 Eeuwen Duitse Orde in Maastricht* (1989), p.89.

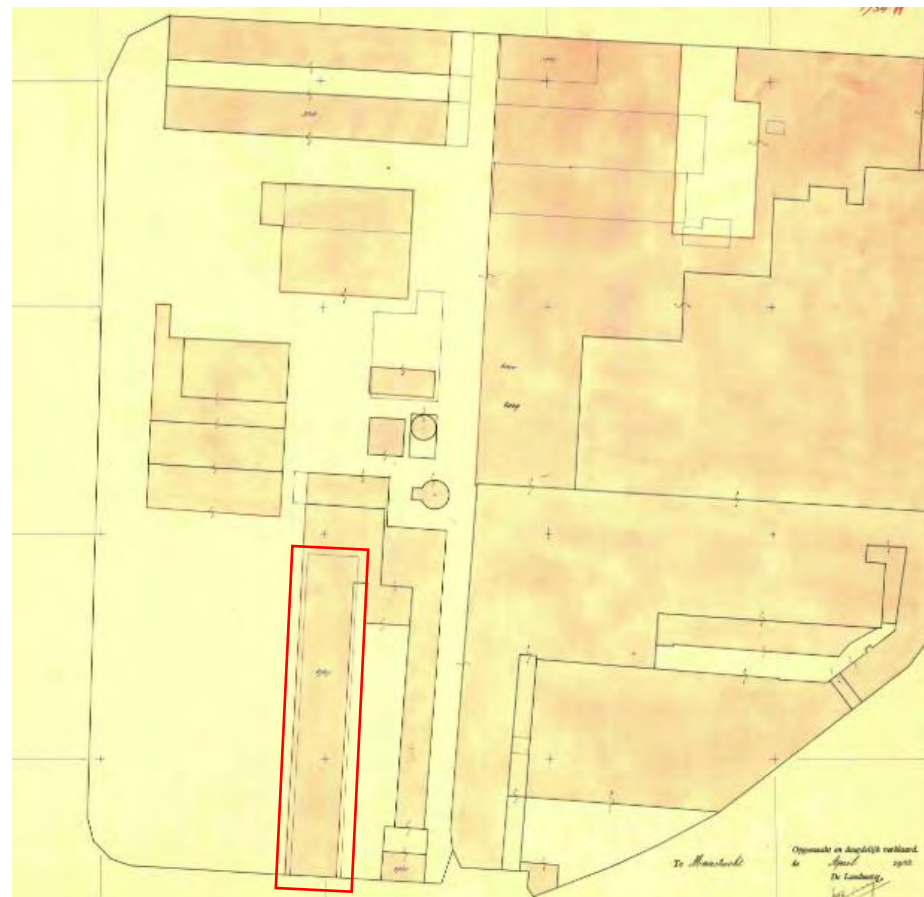
Afb. 26 Kadastrale hulpkaart uit 1952 met bij de rode omlijning de affuitloods. Kadaster archiefviewer, sectie A, nr. 6767.

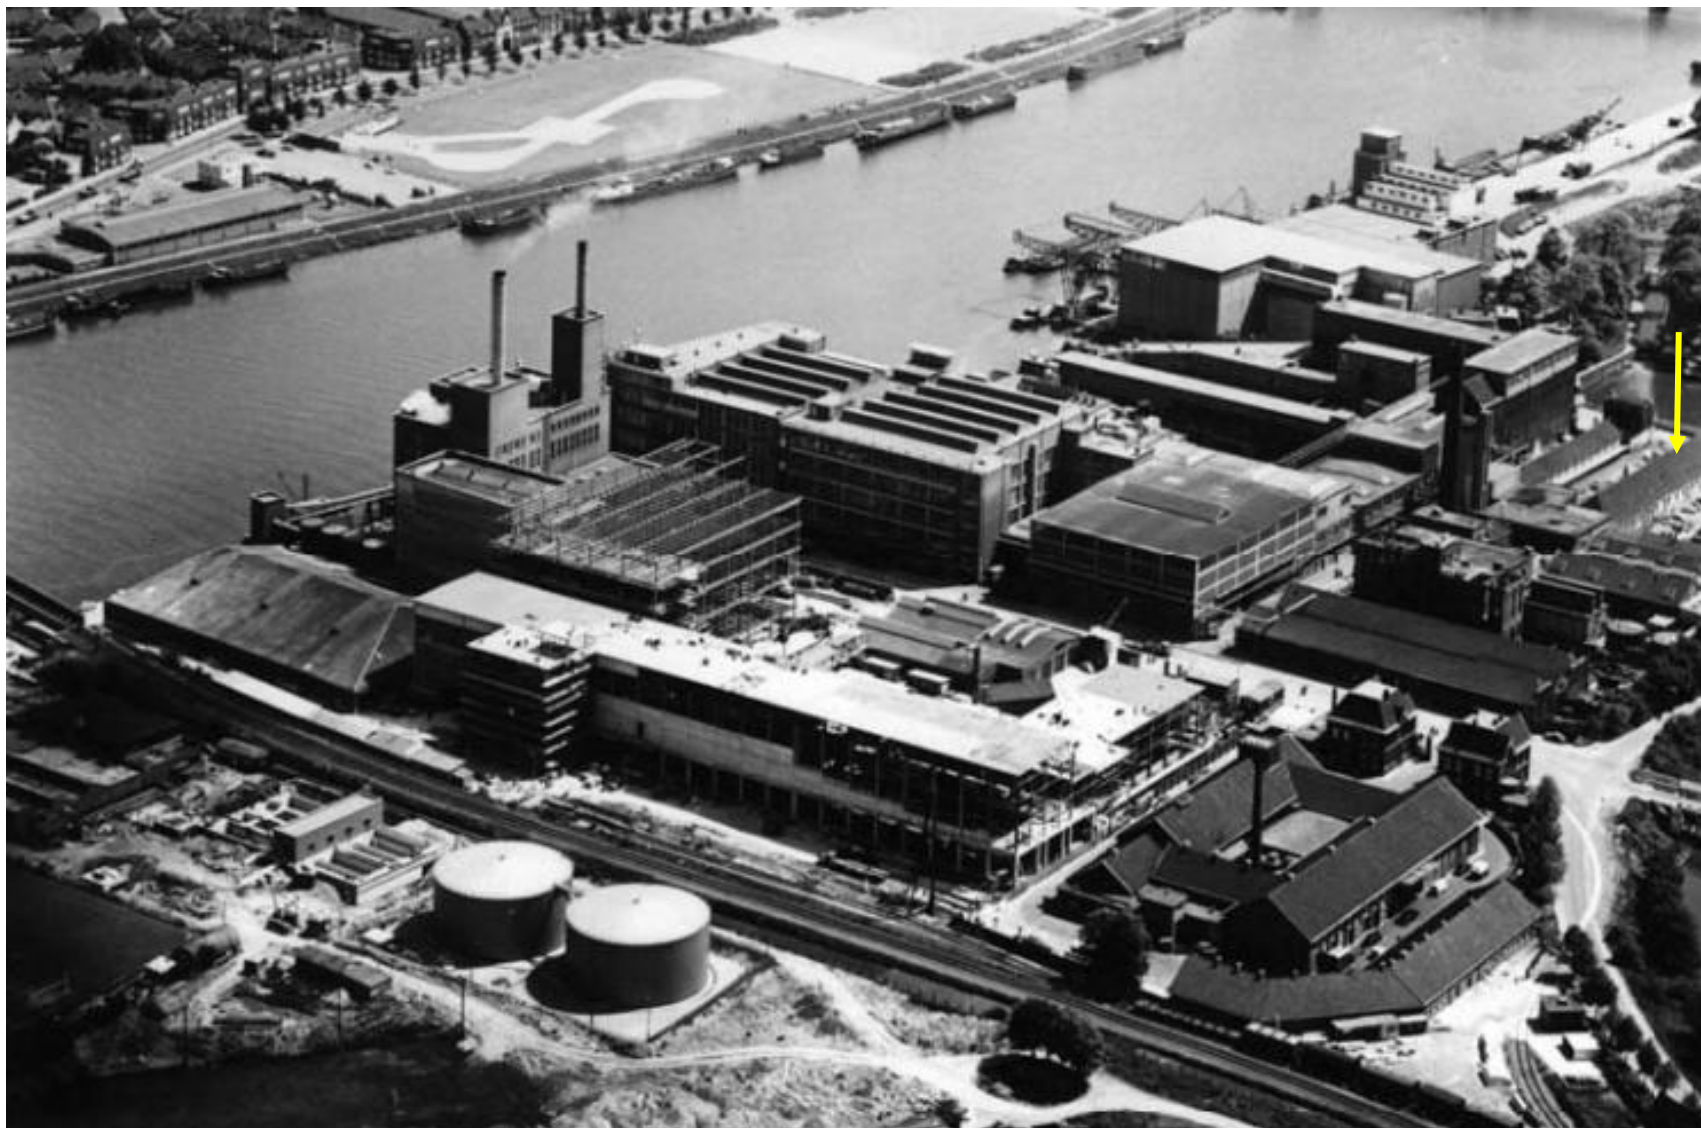
Afb. 27 Luchtfoto uit 1962 van het gehele fabrieksterrein van KNP, gezien richting het zuiden. DE gele pijl rechts wijst naar de affuitloods. Afb: RHCL beeldbank, nr. 12414.

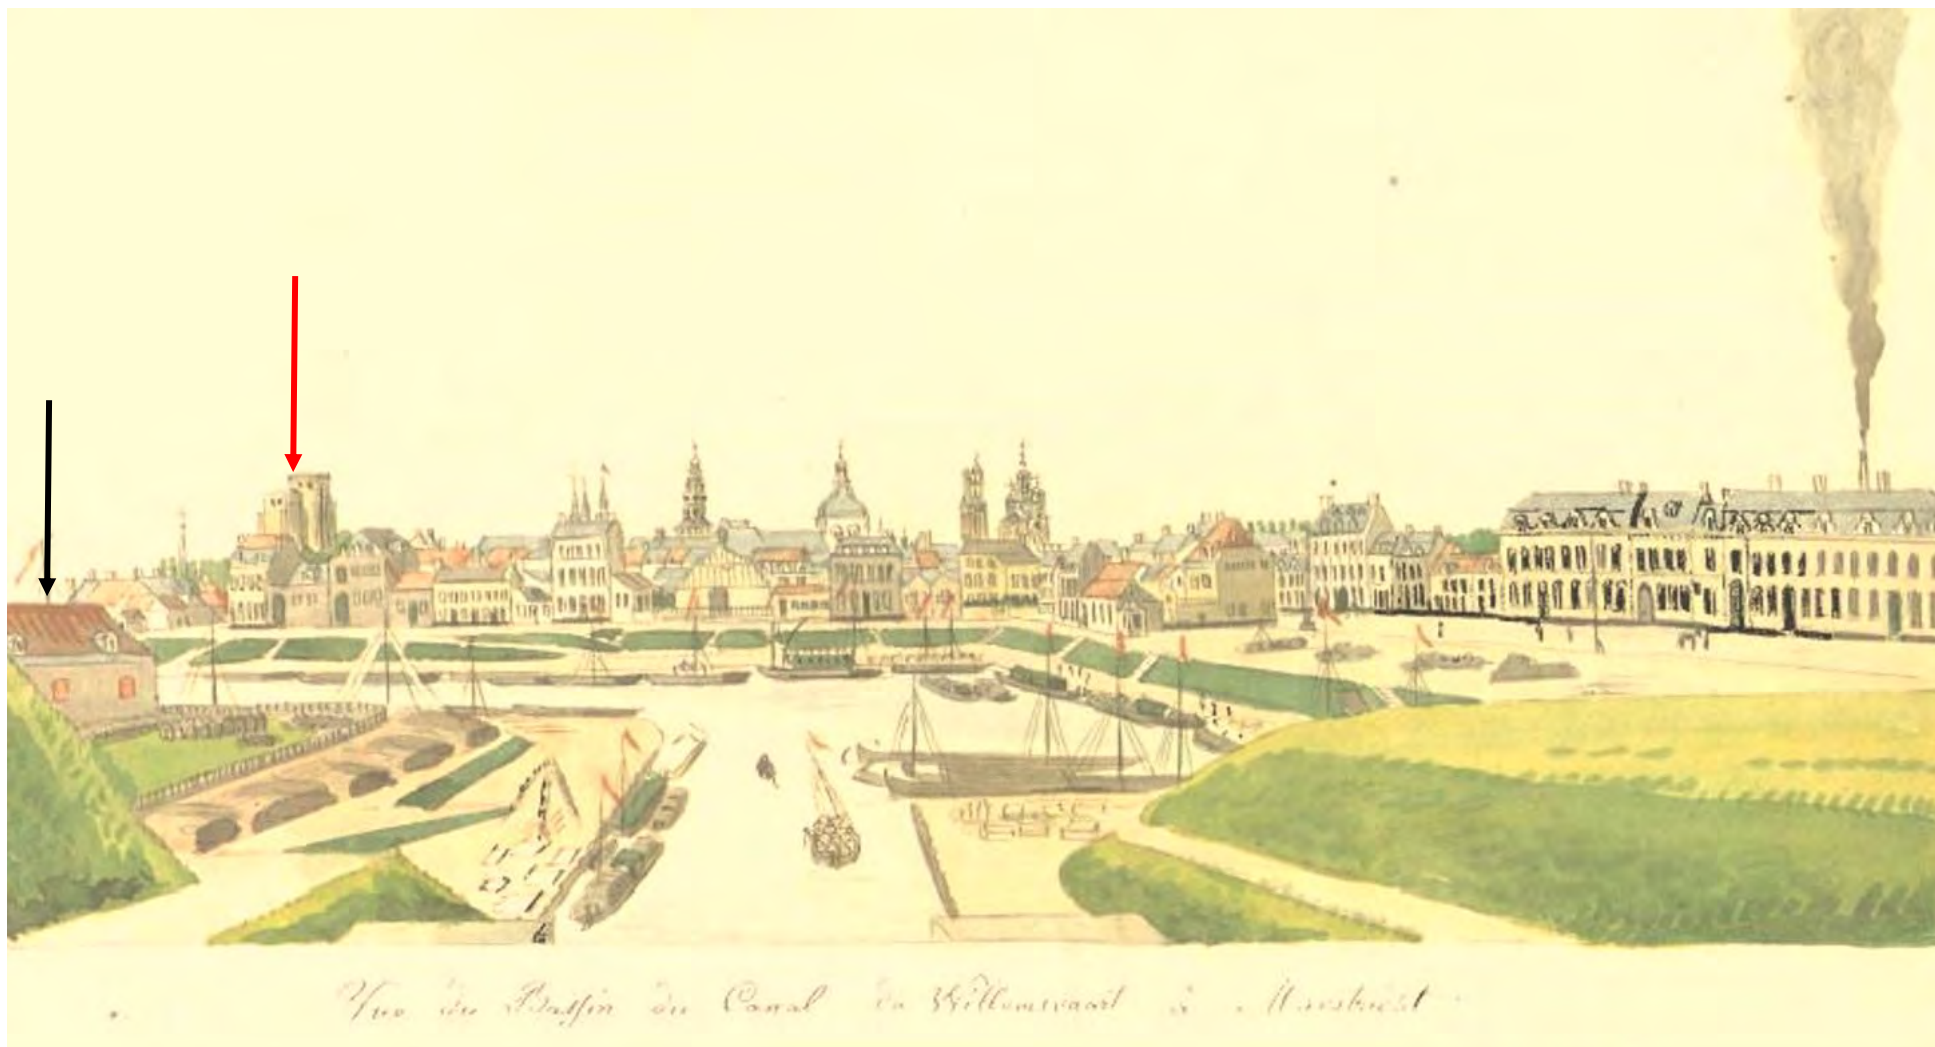
Afb. 30 De Zuid Willemsvaart (op de voorgrond) en de aansluiting op de haven (Bassin) in Maastricht gezien vanaf de vestingwal. Het Bassin heeft nog geen kademuren maar taluds. De rode pijl wijst naar het tweetorenfront van de toen al ruïneuze Antoniuskerk, die bij de aanleg van het kanaal Luik-Maastricht over de kade definitief uit het stadsbeeld verdween. De zwarte pijl wijst naar de affuitenloods. Twee vensters van de westgevel zijn zichtbaar met rood geverfde luiken. Rechts de fabrieken aan de Boschstraat met de oudste fabrieksschoorsteen van Limburg. Aquarel van 5.1.2e, omstreeks 1850. Coll: Stadsarchief Maastricht.

De oudste afbeelding van het gerealiseerde gebouw stamt uit het midden van de negentiende eeuw. Op de prent van het Bassin uit 1840 is de in een lichte tint geschilderde westgevel van de loods afgebeeld (afb. 31). Het blijkt dat het gebouw aan deze zijde een gesloten karakter had, met aan de zuidzijde van de gevel een doorgang met roodgeverfde deur (?). Het gebouw werd gedekt door een, met rode pannen bedekt, geknikt schilddak waarin een dakkapel onder een zadeldakje was gesitueerd. Opvallend is het feit dat het geknikte onderste deel van het dak een andere dekking lijkt te hebben. Op een aquarel van 5.1.2e uit omstreeks 1850 is net iets meer van de westgevel te zien en 5.1.2e geeft hier twee vensters met rode luiken weer (afb. 30), wat beter aansluit bij de ontwerptekening.

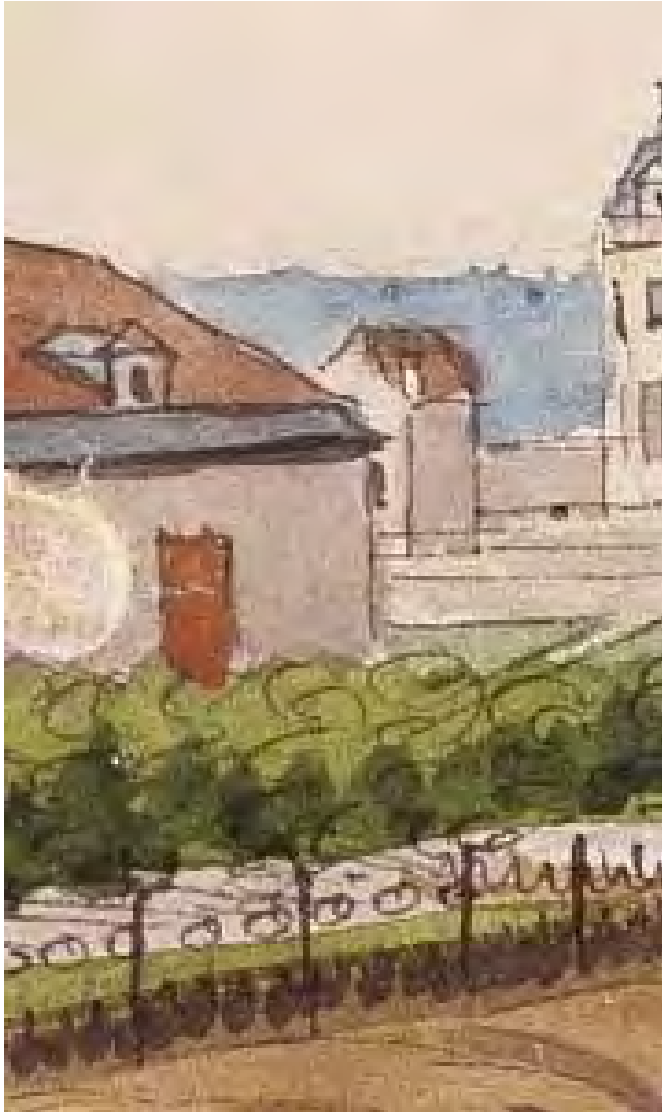
Afb. 31 Uitsnede uit de prent van het Bassin uit 1840 met links de westgevel van de affuitenloods. Het onderste, geknikte deel van het dak lijkt een andere bedekking te bezitten. Afb: RHCL beeldbank, nr. LGOG 471A.

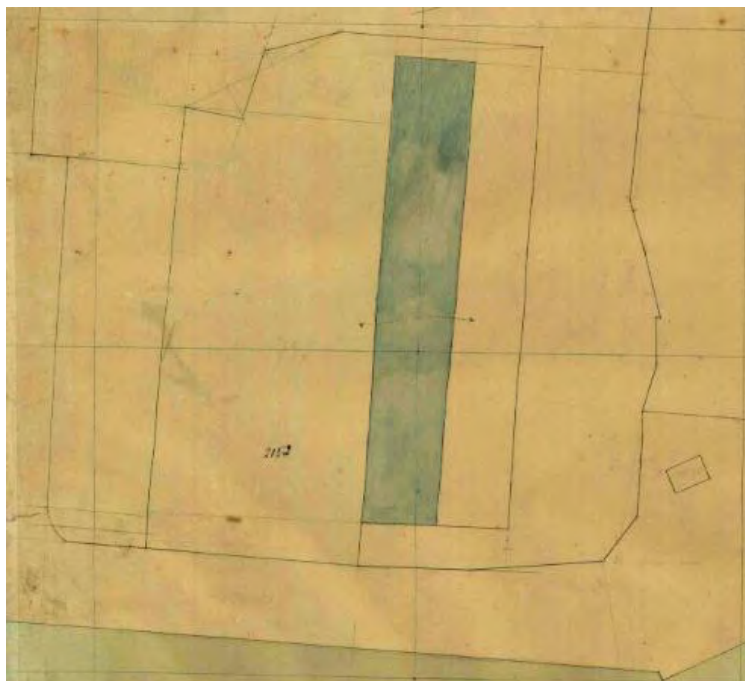
Afb. 32 Kadastrale hulpkaart uit 1848. Kadaster archiefviewer, sectie A, nr. 2152.

In 1848 wordt het terrein opgedeeld in twee delen waarbij het westelijke deel een eigen perceelnummer krijgt. Op de kadastrale hulpkaart uit dat jaar lijkt het erop dat de oplopende weg richting bovenzijde vestingmuren aansluit op de korte zuidgevel van de loods. (Afb. 32).

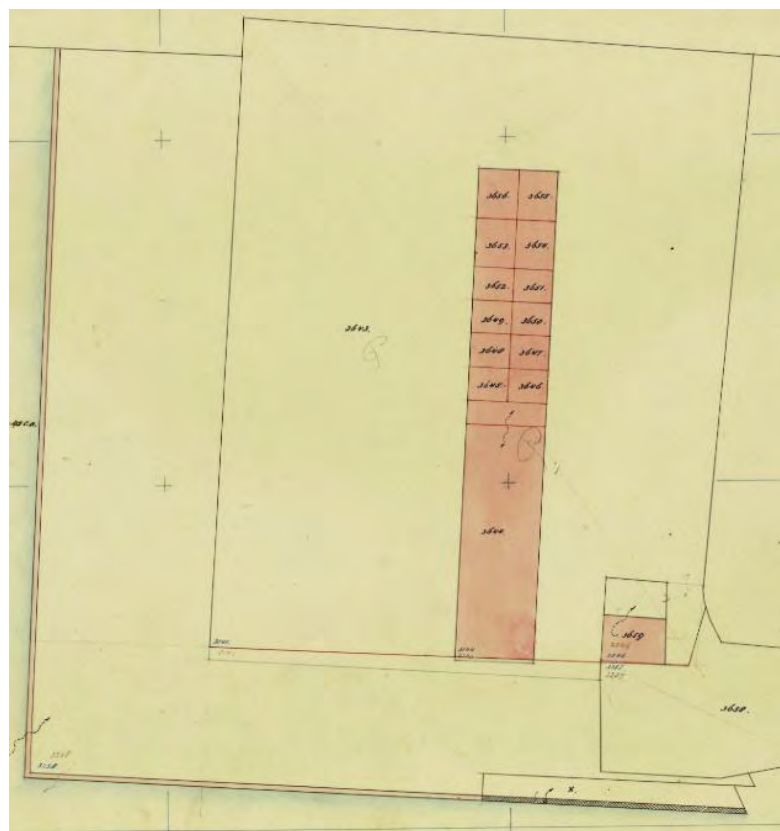
Afb. 33 Kadastrale hulpkaart uit februari 1879. Het noordelijke deel van de loods is ingedeeld in kleine rug-aan-rug-woningen. De vier noordelijke woningen zijn groter dan de andere. Kadaster archiefviewer, sectie A, nr. 3644 t/m 3656.

Na 1878 komt de loods in handen van de papierfabriek en wordt het gebouw in februari en september van 1879 omgebouwd tot 19 arbeiderswoningen (afb. 33). Deze woningen zijn gelegen aan de lange oostelijk en westelijke zijgevels en worden van elkaar gescheiden door een centrale binnenmuur (rug-aan-rug-woningen). Deze binnenmuur wordt ter hoogte van het

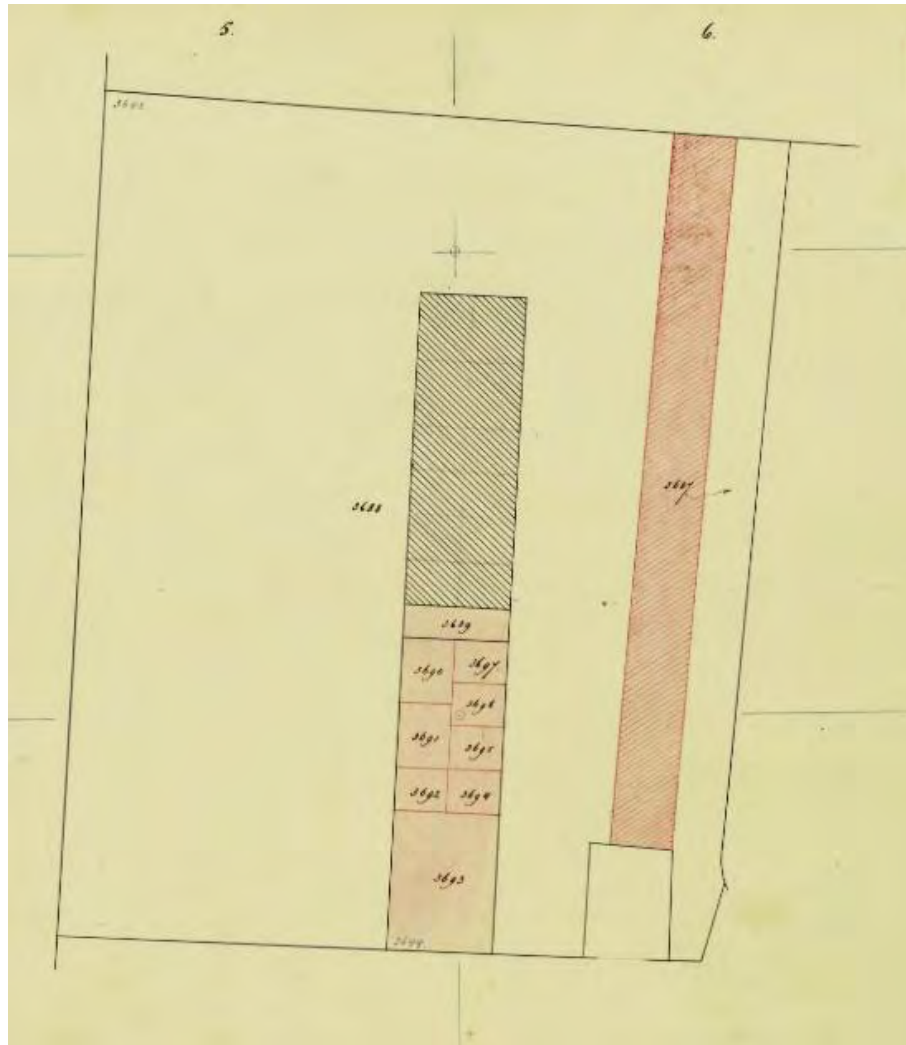
Afb. 34 Kadastrale hulpkaart uit september 1879. Nu is ook het zuidelijke deel van de loods ingedeeld in kleine units. Aan de westzijde worden twee woningen gemaakt die anderhalf keer de maat hebben van de kleinste woning. Oostelijk van de loods wordt een langwerpige gebouw gerealiseerd. Kadaster archiefviewer, sectie A, nr. 3689 t/m 3693.

centrale deel van het gebouw onderbroken. Hier werd de bestaande onderdoorgang behouden die de oostelijke en westelijke binnenplaatsen met elkaar verbond. Aan de zuidzijde heeft het gebouw dan nog een grote open ruimte die in 1878 als bergplaats wordt omschreven. Vermoedelijk wordt de berging vrij spoedig ook ingevuld met woningen, aangezien in 1882 hier vier nieuwe perceelnummers zijn ontstaan met de omschrijving huis (afb. 34).

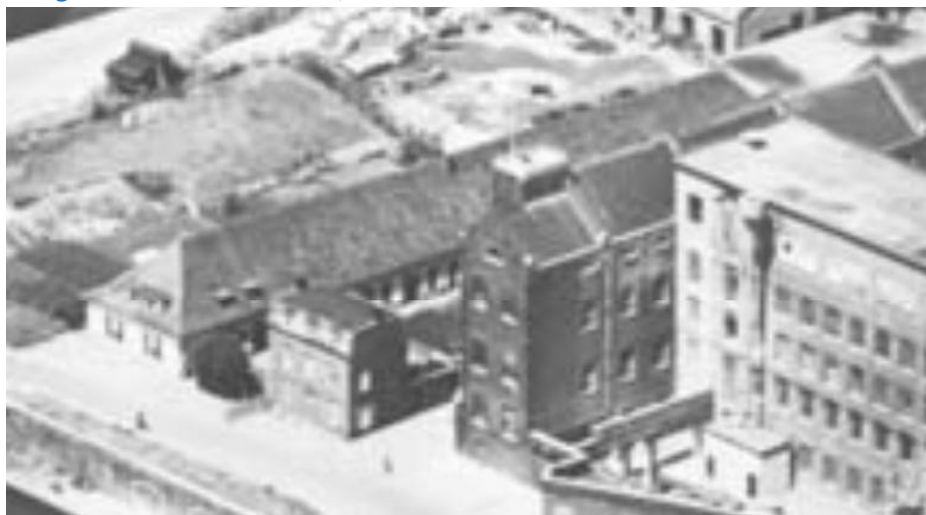
Afb. 39 Uitsnede van de loods uit een luchtfoto van 1935 met een deel van de oostgevel in het zicht. Afb: RHCL beeldbank, nr. 10548.

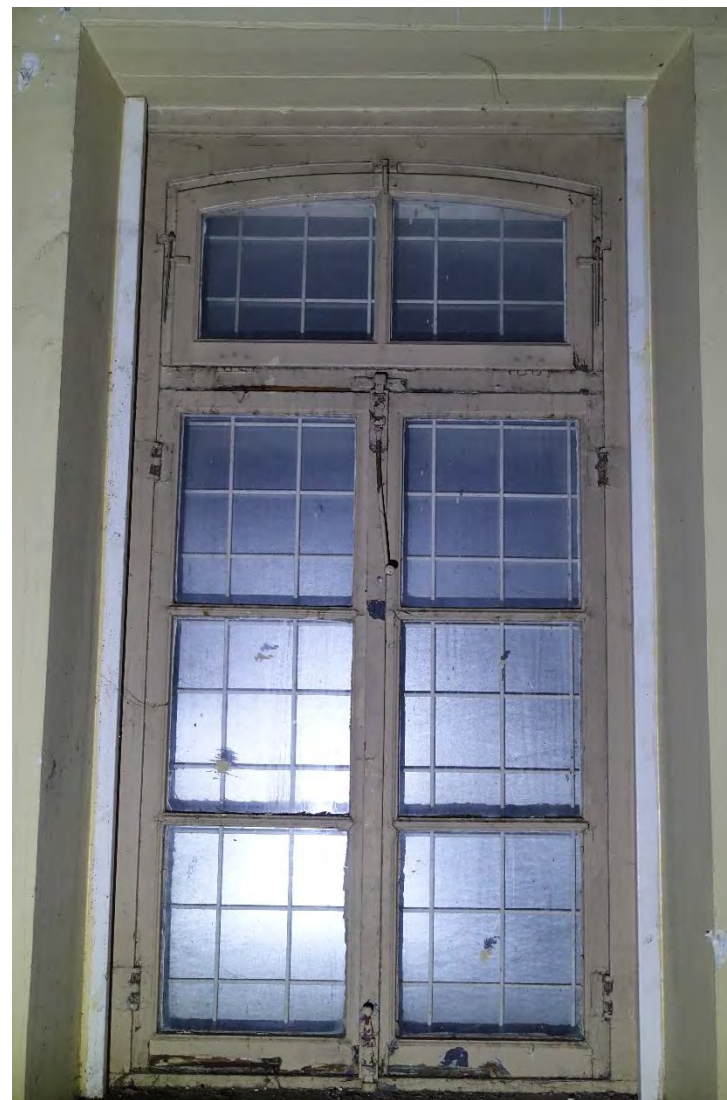
Afb. 40. Binnenzijde van een nog oorspronkelijk venster van de woningen uit de periode 1879-1882. FH MAB 2025

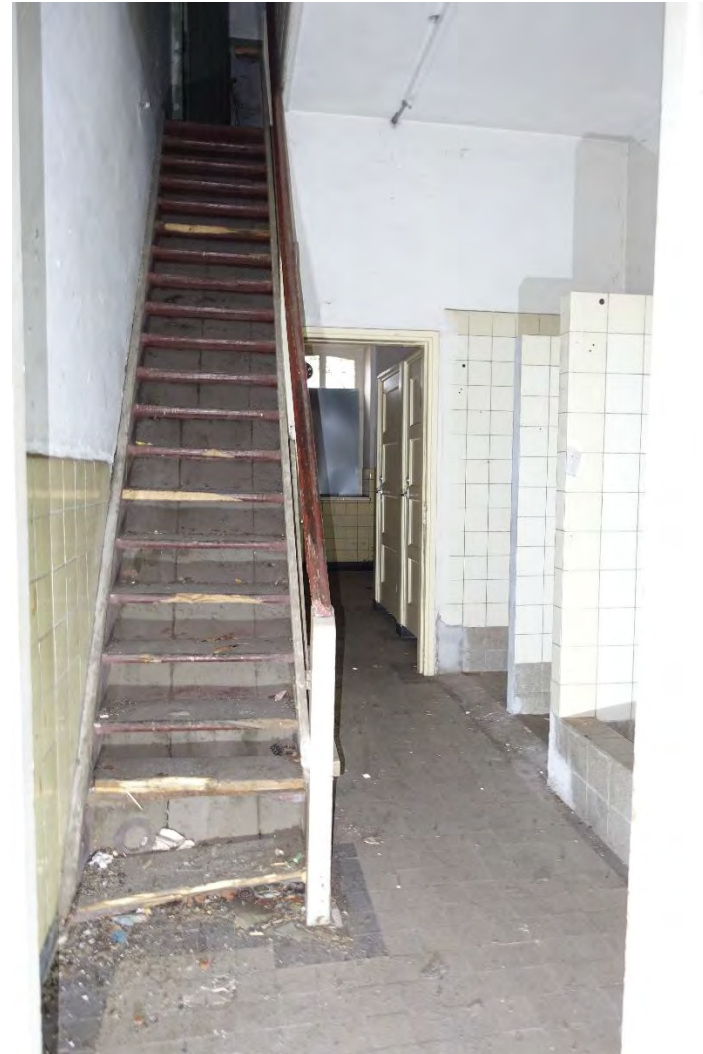
Afb. 42 In het middendeel van de loods is nog een trap naar de zolder van vermoedelijk één van de woningen behouden gebleven. FH MAB 2025

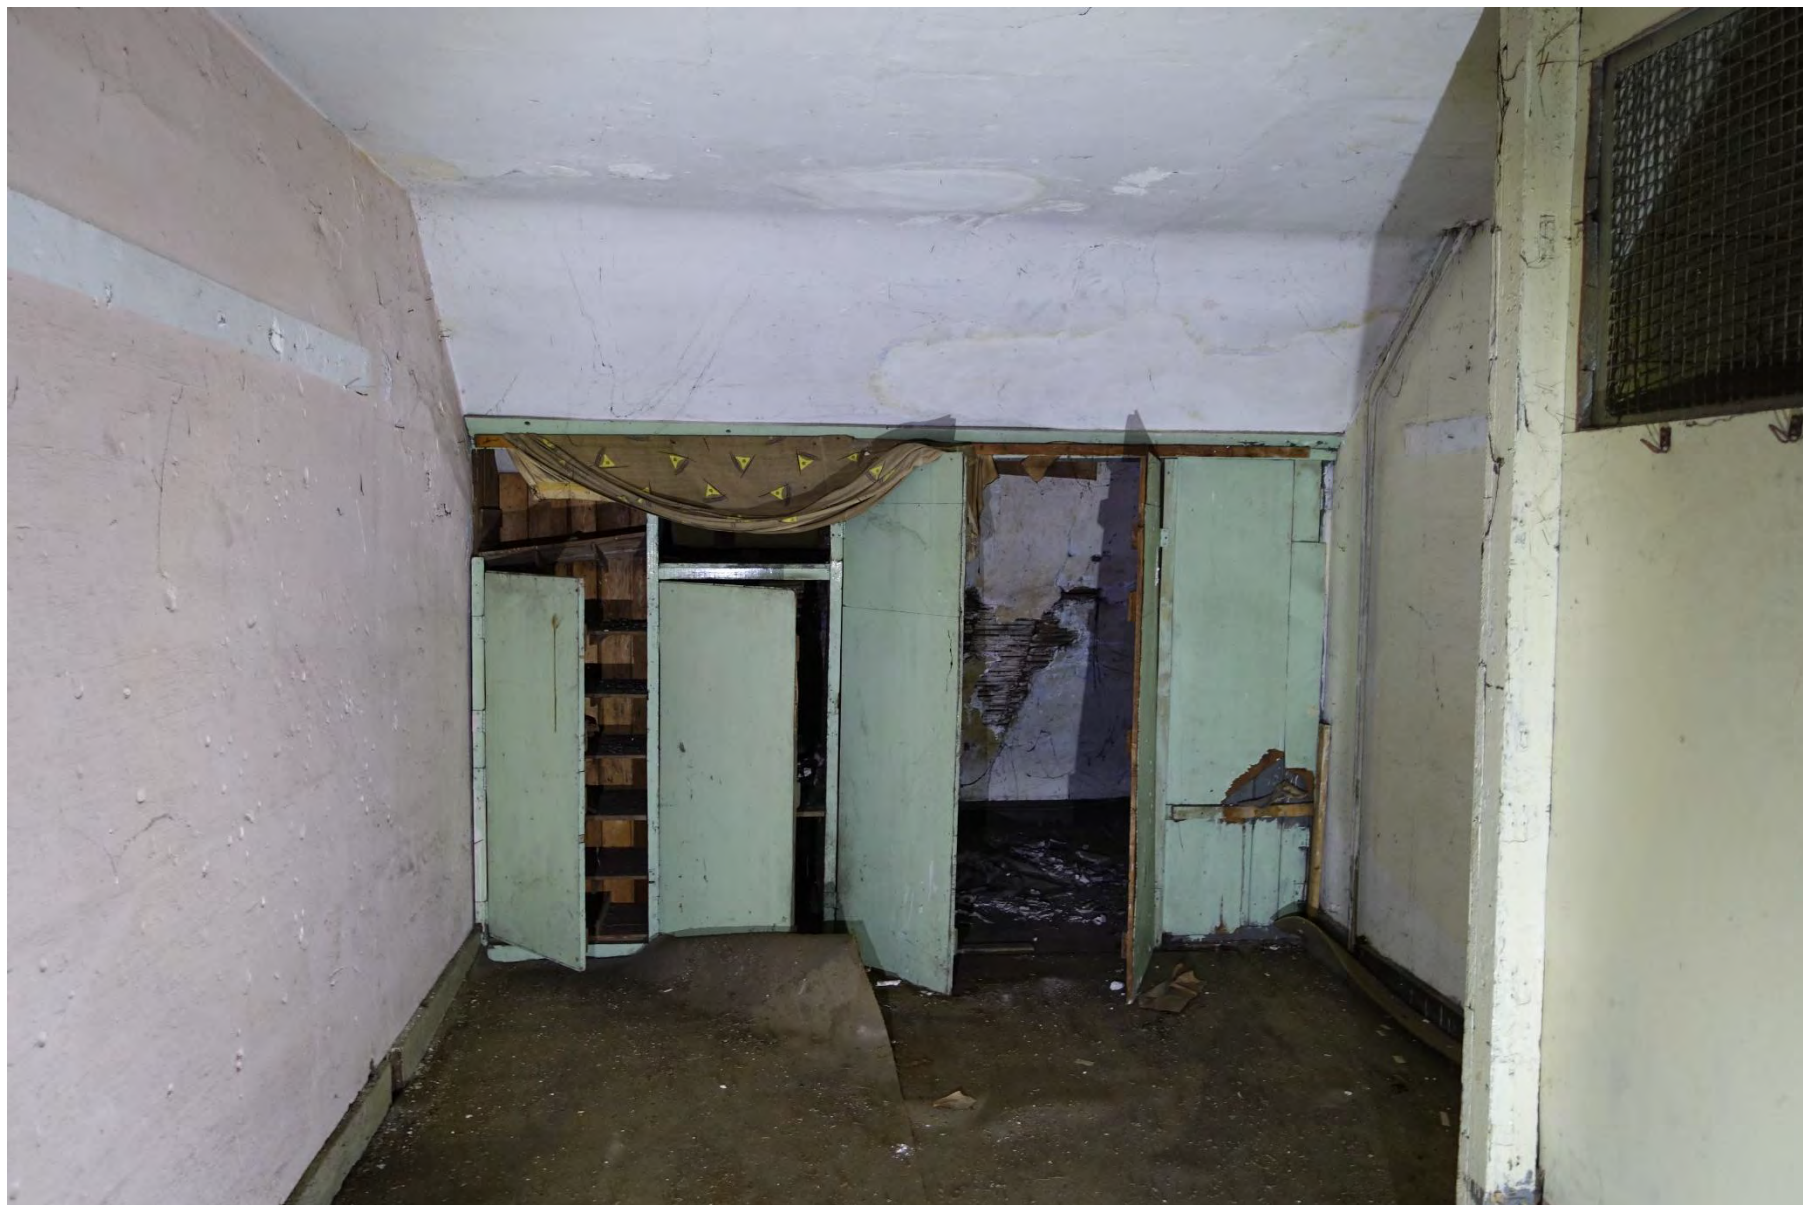
Afb. 43 Zicht in de oostelijke zolderkamer met een knieshot met kasten. Het plafond bestaat uit stuc op latten aangebracht tegen de sporen en vloer van de vliering. FH MAB 2025

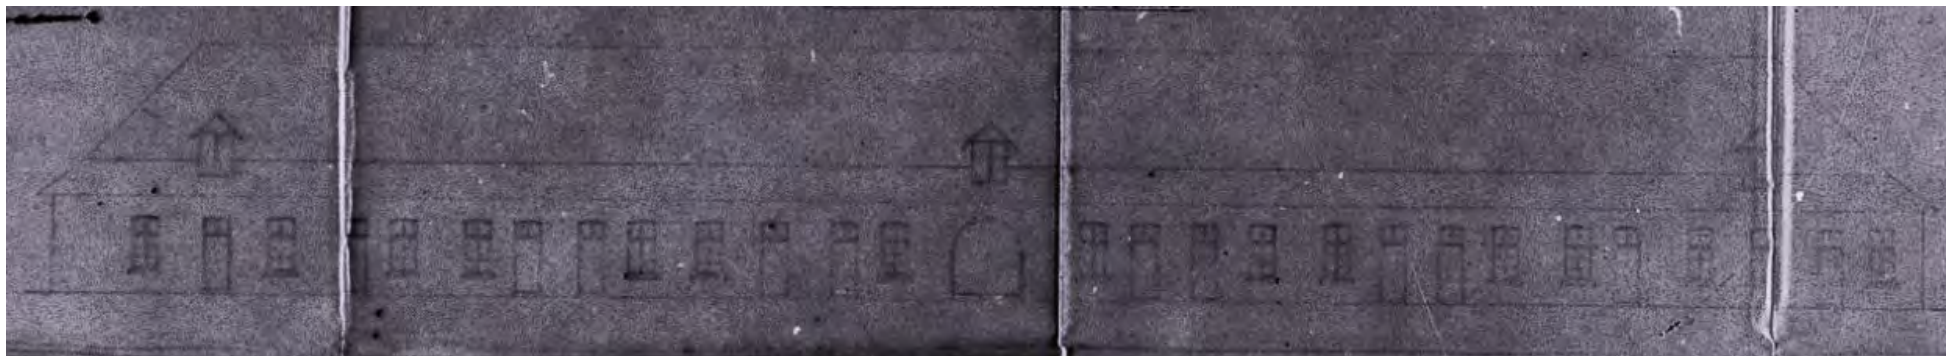
Afb. 44 Aanzicht van de oostgevel voor de verbouwing van 1940. De indeling van de gevel stamt uit de periode 1879-1882 wanneer de arbeiderswoningen gebouwd zijn. De dakvensters die behoren tot de periode 1879-82 zijn niet getekend . Afb: RHCL, archief: 20.075B Bouwvergunningen Maastricht 1918-1943, inv.nr. 1176.
