BOUWHISTORISCHE DOCUMENTATIE (AANVULLING)

# AFFUITLOODS

Maasmolendijk-Maasboulevard

19 maart 2025

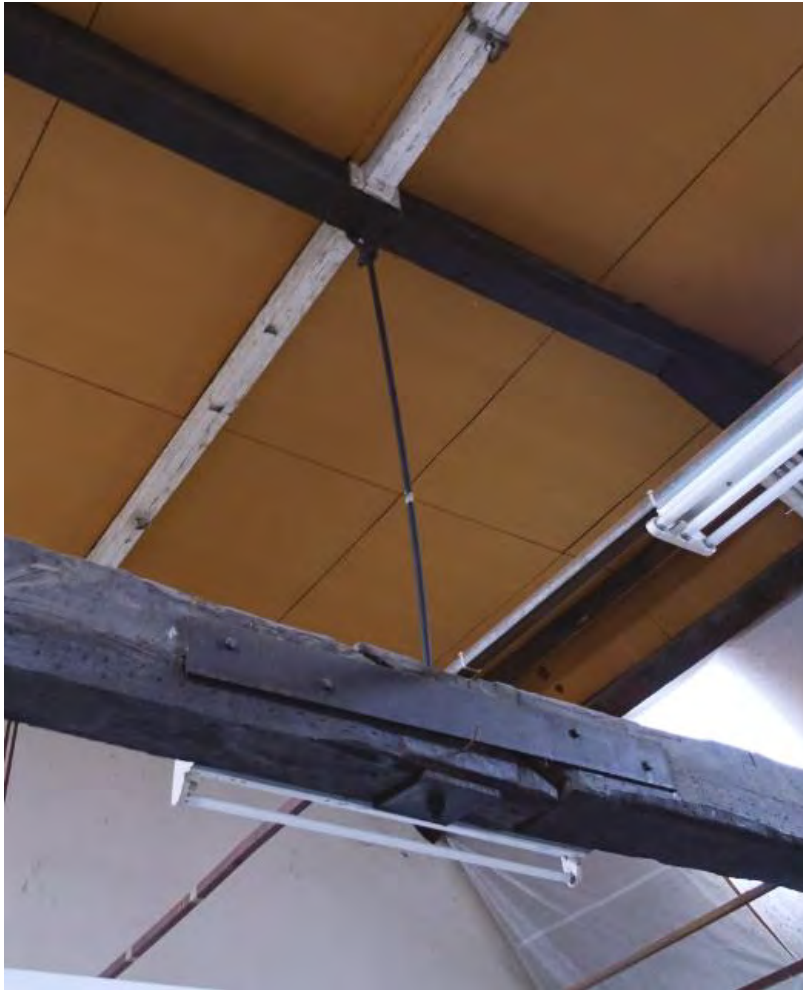
Afb. 51 Detail van een ijzeren anker (hangijzer) tussen de dekbalk en de trekbalk. De trekbalken bestaan uit twee delen die in het midden met een haaklas op elkaar aansluiten en daar dus oorspronkelijk door een console met standvink werden ondersteund. Na verwijdering van de standvink moesten de beide delen van de trekbalk door een stalen strip met elkaar worden verbonden. De stijl op de trekbalk werd ook verwijderd en een hangijzer werd door de trekbalk gestoken, waardoor de trekbalk aan de dekbalk werd gehangen.

Ook de stijl op de trekbalken die de dekbalk van het juk daarboven ondersteunde werd verwijderd. Om de spantconstructie te stabiliseren na verwijdering van deze onderdelen werd een hangijzer door de twee op elkaar aansluitende delen van de trekbalk gestoken en aan een oog in de dekbalk gehangen. De twee delen van de trekbalk werden vervolgens met een stalen strip gekoppeld (afb. 50-53). Tussen de spantvakken was oorspronkelijk nog een trekbalk met standvink aanwezig, waarop geen spant stond, maar waarop alleen de kinderbinten van de zoldervloer rusten. Deze trekbalken werden ook verwijderd.

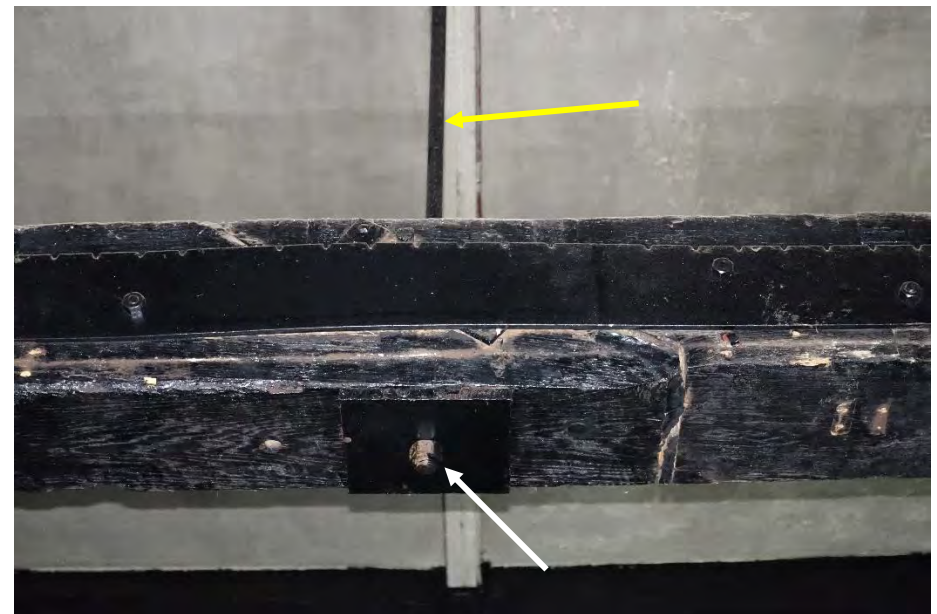
Afb. 52. Detail van de door een stalen strip onderling gekoppelde delen van een trekbalk. Het hangijzer (gele pijl) is met een schroefdraad door de beide delen van de trekbalk en een stalen plaat gestoken en vast gezet met een moer (witte pijl).

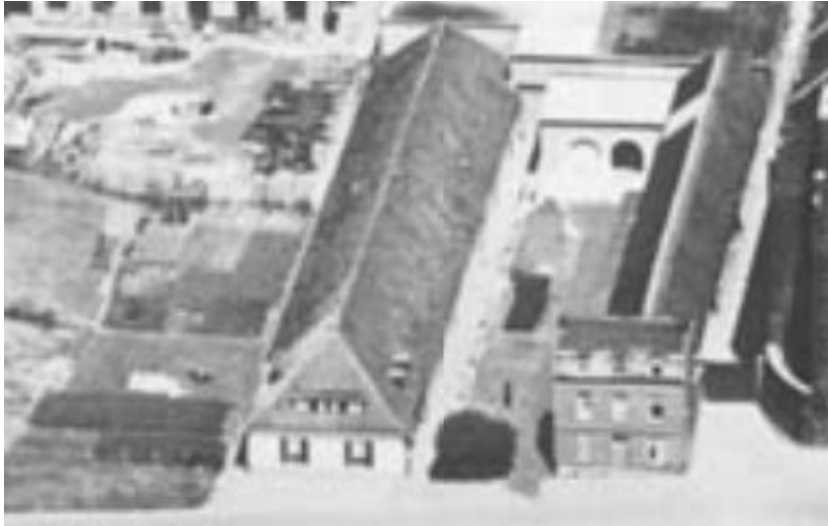
Afb. 55 Uitsnede van de loods uit de luchtfoto vlak voor de inkorting van het zuidelijke deel waarbij de zuidgevel en het dakschild werden gesloopt en een nieuwe zuidgevel met topgevel werd gebouwd. Ook het 19<sup>de</sup>-eeuwse huis er rechts naast is toen gesloopt. Afb: RHCL beeldbank, nr. 10549.

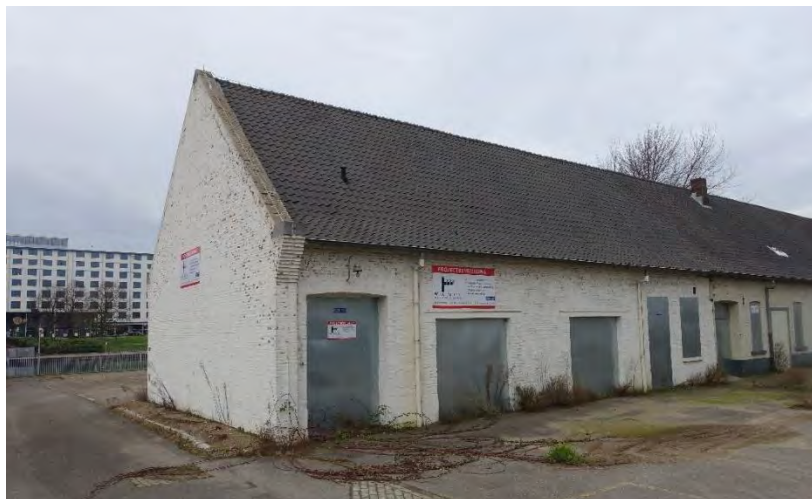
Afb. 59. Het ingekorte zuidelijke deel met de toen nieuw opgetrokken zuidgevel met topgevel en de twee rechthoekige garagedeuren in de oostgevel. FH MAB 2025.

Na de verbouwing van 1940 wordt in 1965 en daarna binnen de bestaande ruimtelijke indeling nog het een en ander opnieuw ingedeeld met veelal houten wanden. Tevens worden er dan twee nieuwe garagedeuren gemaakt in de oostgevel.

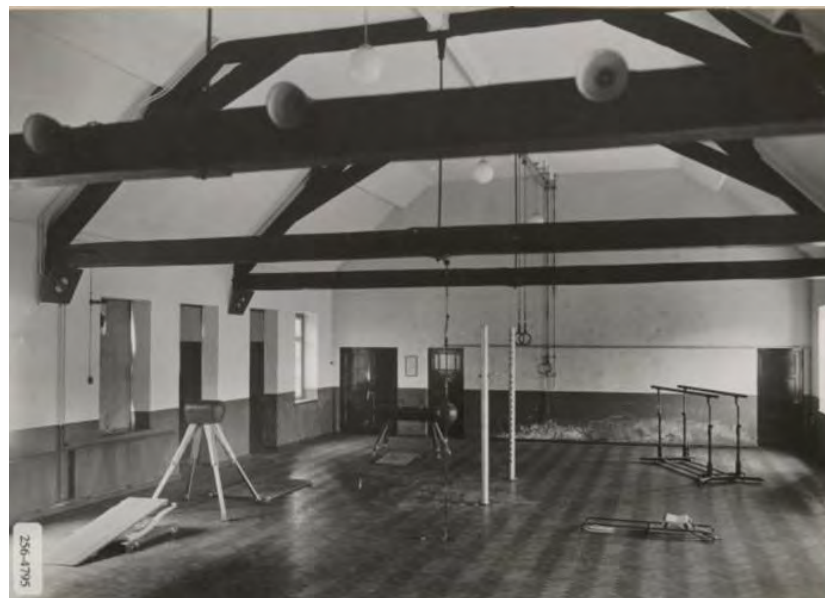
Afb. 61 Turnlokaal van de Koninklijke Nederlandse Papierfabriek te Maastricht (foto 1ste district). Tussen de dekbalken van de kapjucken werd een ligger in metalen schoenen geplaatst waaraan ondermeer de ringen van het turnen werden opgehangen. NA, Collectie / Archief Fotocollectie Arbeidsinspectie, Archiefnr. 2.24.03, inv.nr.2244.

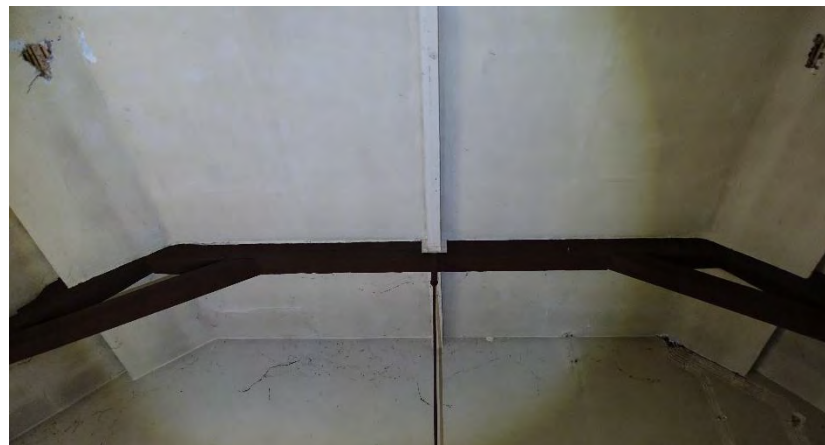
Afb. 62. De onderslag die met metalen schoenen in de dekbalken van de kapjucken is bevestigd. Hieraan werden onder meer de ringen van de turnzaal bevestigd. FH MAB 2025

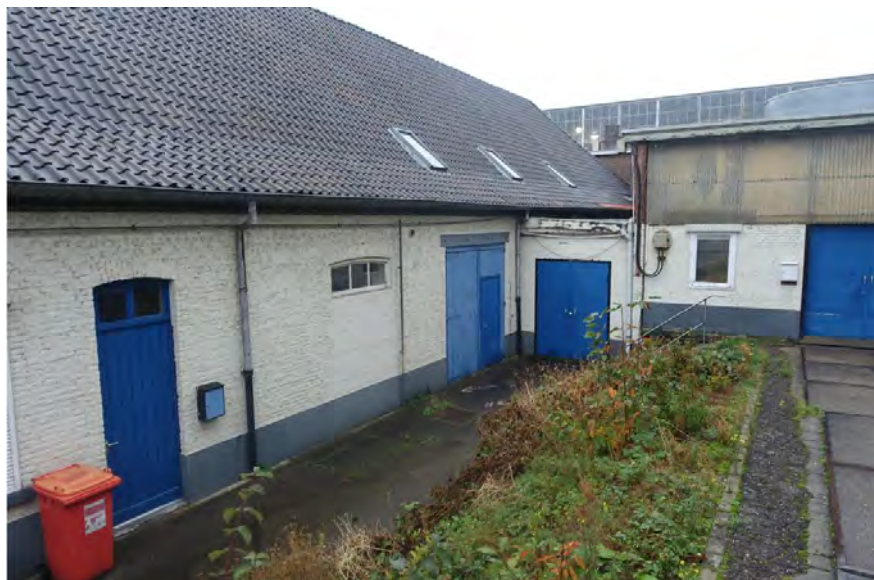
Afb. 64. Het noordelijke deel van de oostgevel was in 2021 nog voor een deel afgedekt door een bedrijfsgebouw. DS MAB 2021

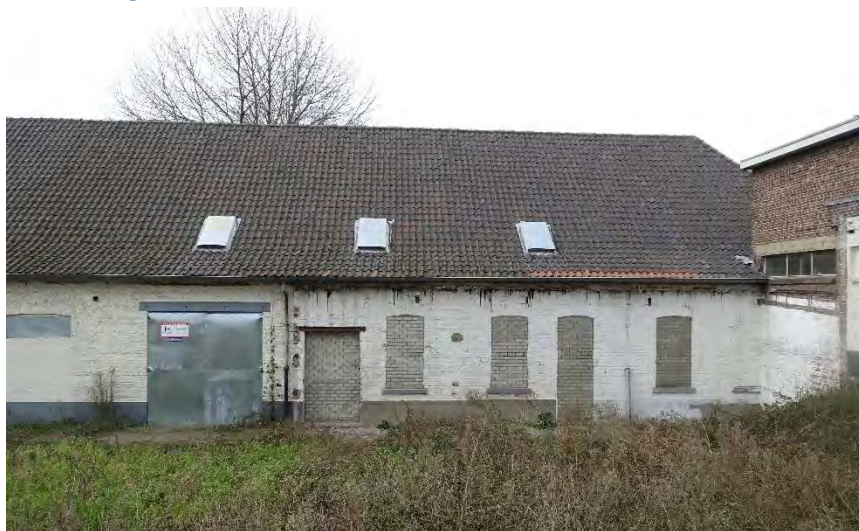
Afb. 65. Bij het onderzoek in 2025 was door sloop van het naast gelegen gebouw het noordelijke deel van de oostgevel grotendeels in het zicht gekomen. FH MAB 2025

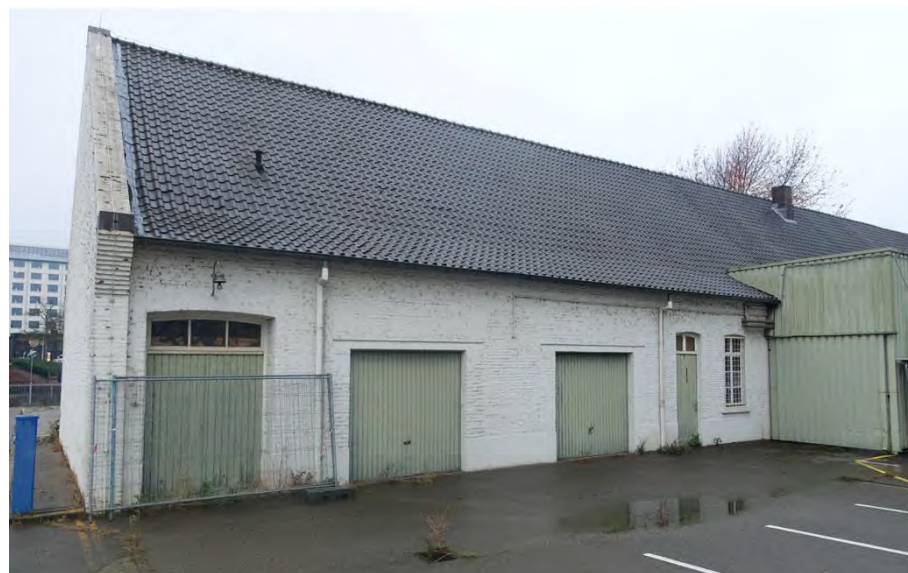
Afb. 66. Het zuidelijke deel van de oostgevel in 2021 met rechts nog een aanbouw van damwandplaat. DS MAB 2021

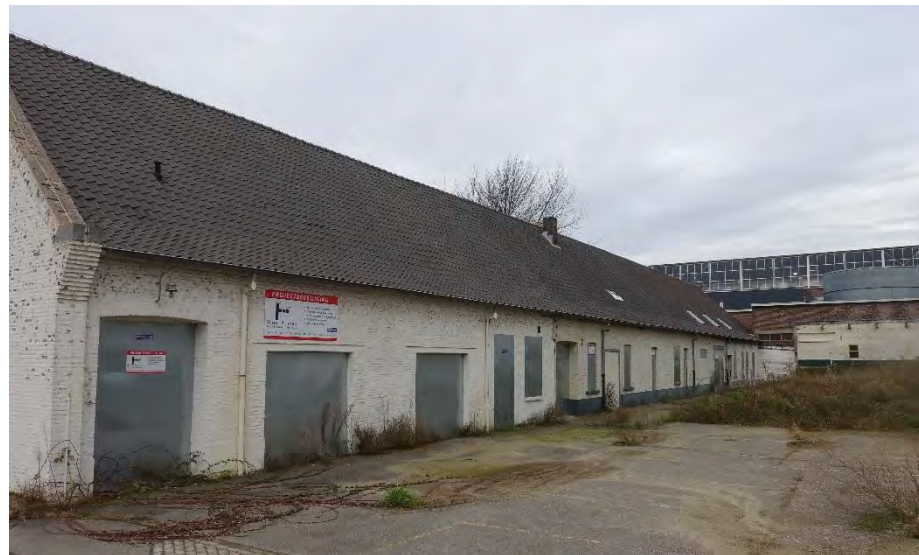
Afb. 67. De oostgevel lag in januari 2025 vrijwel geheel in het zicht.

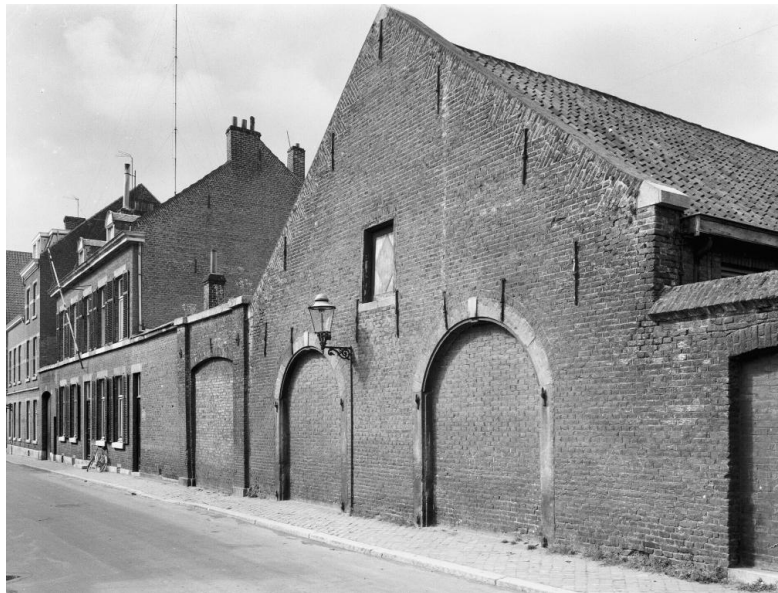
Afb. 81. De affuitloods in de Abtstraat in 1962. De loods is in samenhang met het op de achtergrond zichtbare huis Abtstraat 4 beschermd als Rijksmonument. Foto 5.1.2e, 1962 beeldbank RCE 072666

gedateerd in het derde kwart van de 18<sup>de</sup> eeuw en is waarschijnlijk ontstaan in samenhang met het kruithuis van de Kat Brandenburg, die in 1767 werd gerealiseerd.<sup>6</sup> De nog vrij gaaf bewaarde kopse gevel aan de Abtstraat heeft twee grote poorten onder rondbogen. De openingen hebben hardstenen omlijstingen en in de topgevel met vlechtingen is een zolderluik opgenomen, dat erop wijst dat ook hier een zoldering met opslagfunctie is geweest. De jongere voorbeelden in Maastricht zelf (de onderzochte loods bij het Bassin) en in andere steden vertonen veel overeenkomst met de affuitloods in de Abtstraat. In enkele gevallen is er sprake van een houten loods, zoals de affuitloods Amstelhoek nabij Fort Uithoorn (afb. 86).

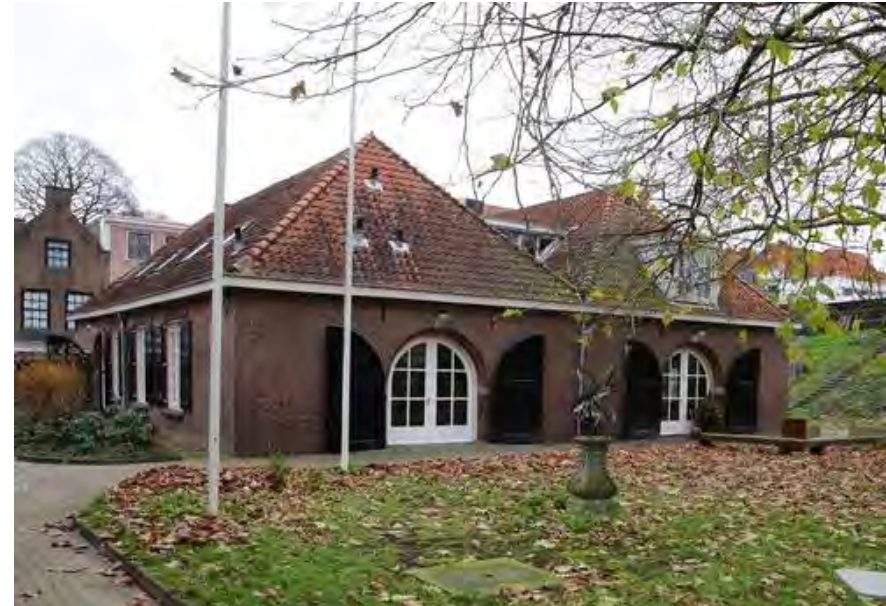
Afb. 82. De affuitloods in Gorinchem, ontwerp 5.1.2e 1838.

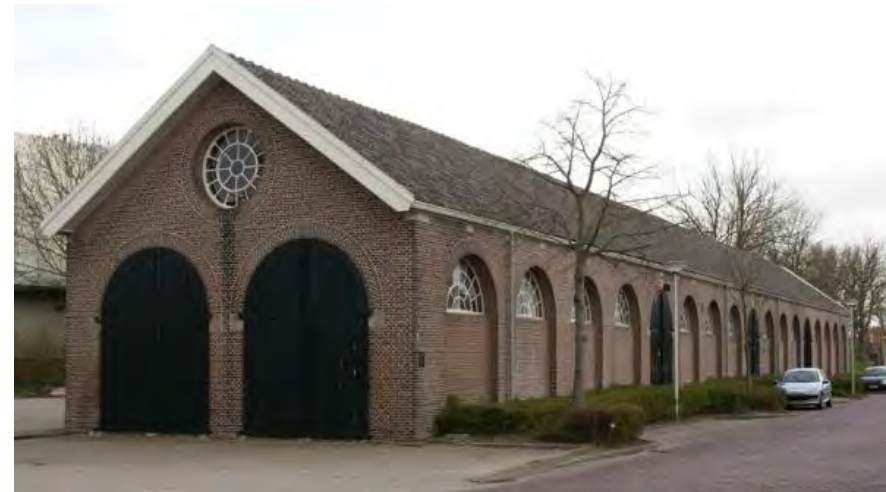
Afb. 83. De affuitloods in Hellevoetsluis uit 1866 bij de marinehaven.

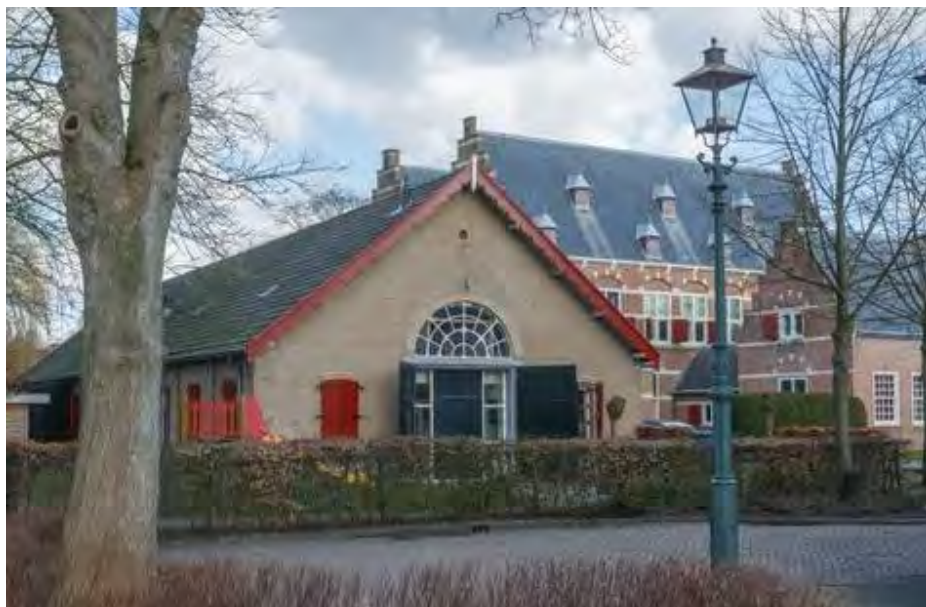
Afb. 85. De affuitloods in Willemstad uit 1867.

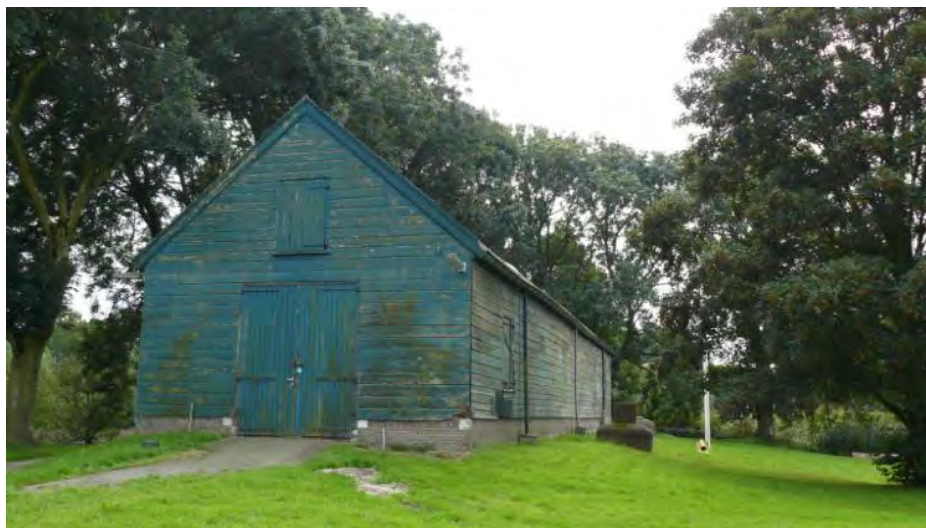
Afb. 86. De houten affuitloods Amstelhoek. Deze Affuitloods, (Militaire Opslagplaats), staat in de nabijheid van Fort Uithoorn.

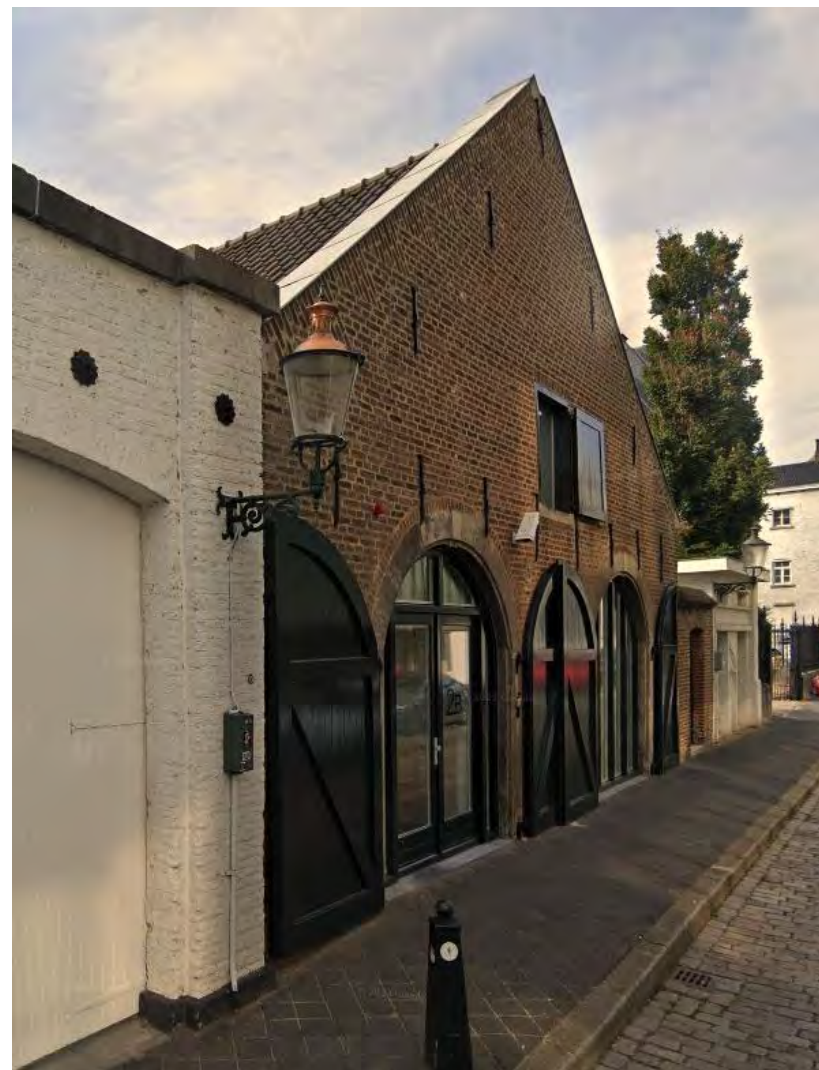
Afb. 87. De voormalige affuitloods in de Abtstraat in Maastricht in de huidige staat, sinds 2011 ingericht als Hospice Trajectum.

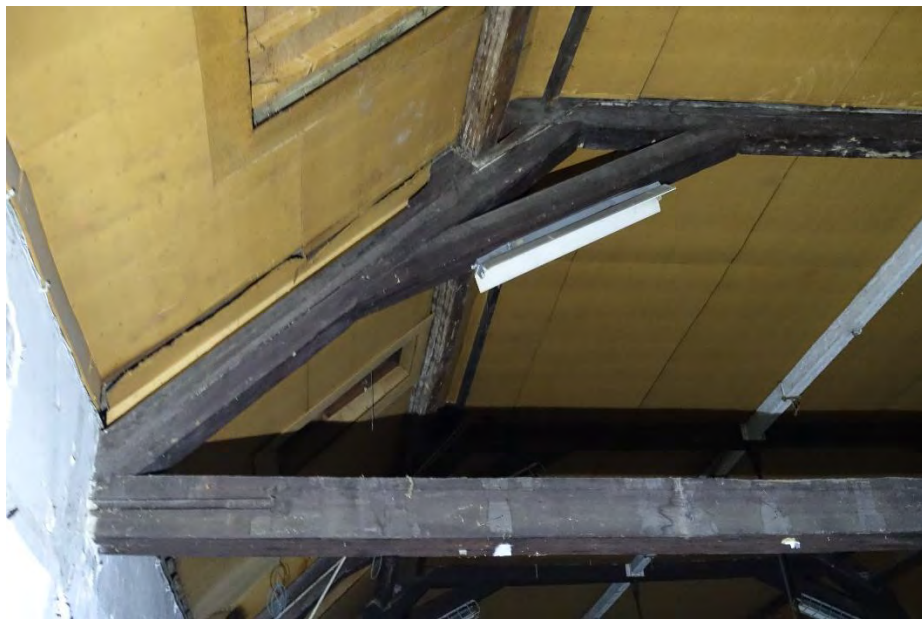
Afb. 92. Westelijk deel van een dekbalkjuk in het noordelijk deel van de loods.

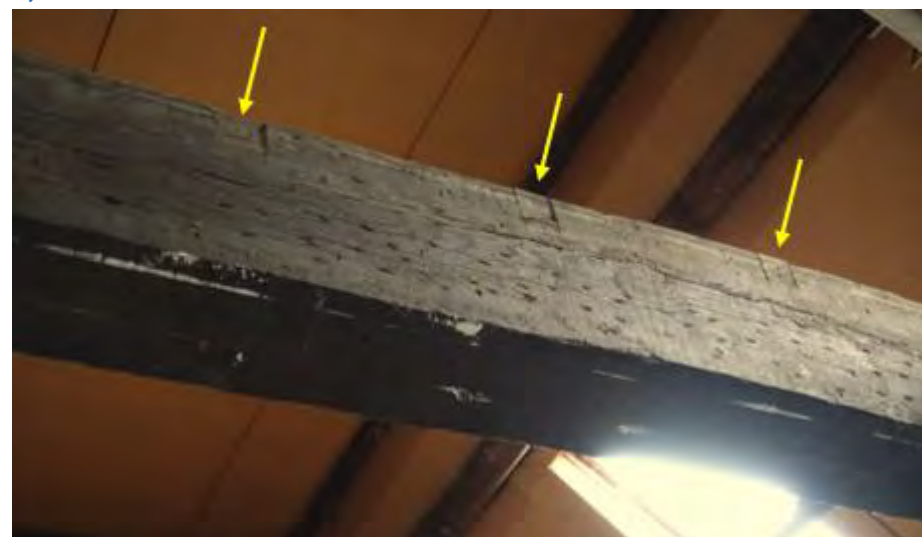
Afb. 94. Detail van een trekbalke waar aan de bovenzijde de kepen, waarin de verdwenen kinderbinten van de oorspronkelijke zoldervloer lagen, goed zichtbaar zijn.

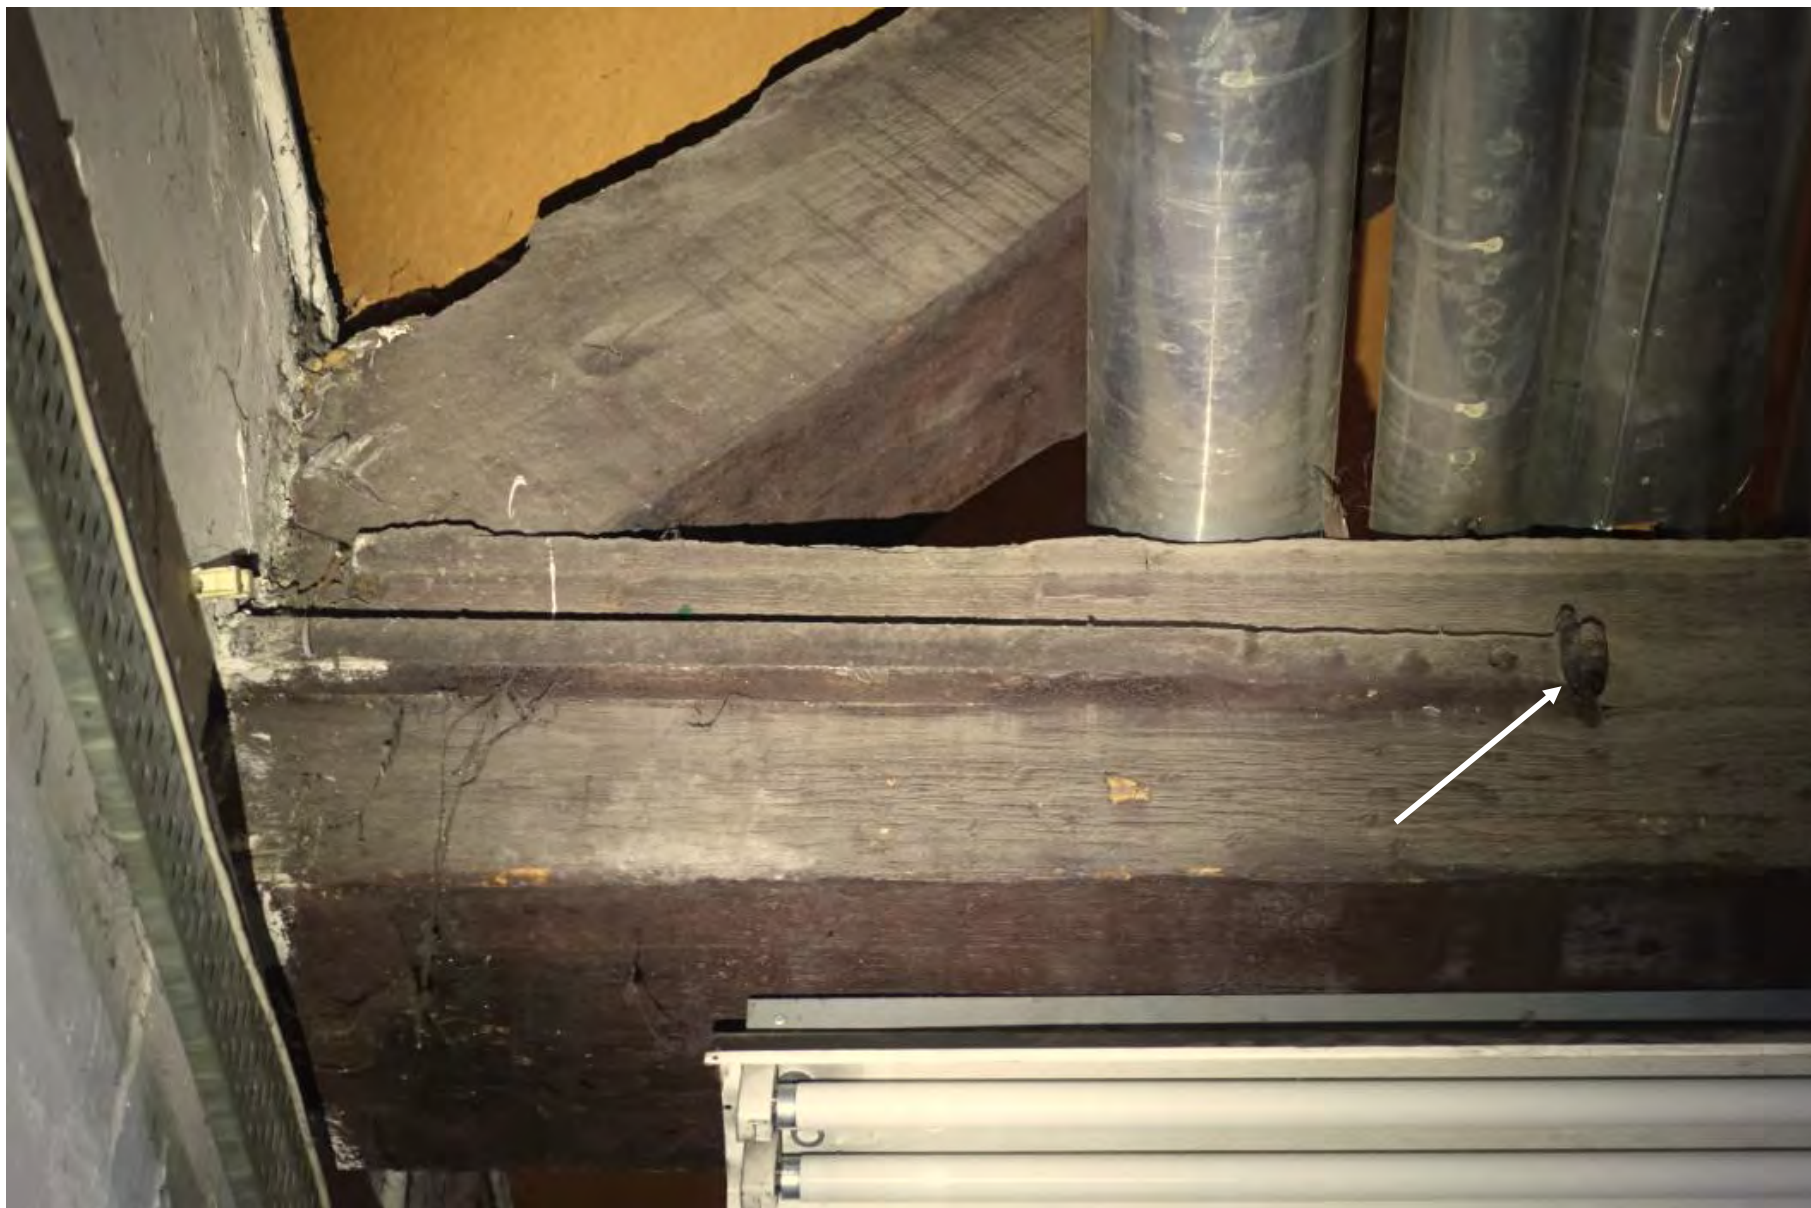
Afb. 95. Detail van een trekbalk met de verankering middels een zware ijzeren veer van het gevelanker. De veer is met vier nagels met de trekbalk verbonden terwijl het uiteinde is omgekruld en dit haakvormige einde is met een U-vormige nagel (witte pijl) in de balk verankerd. Deze constructie stamt uit 1827.

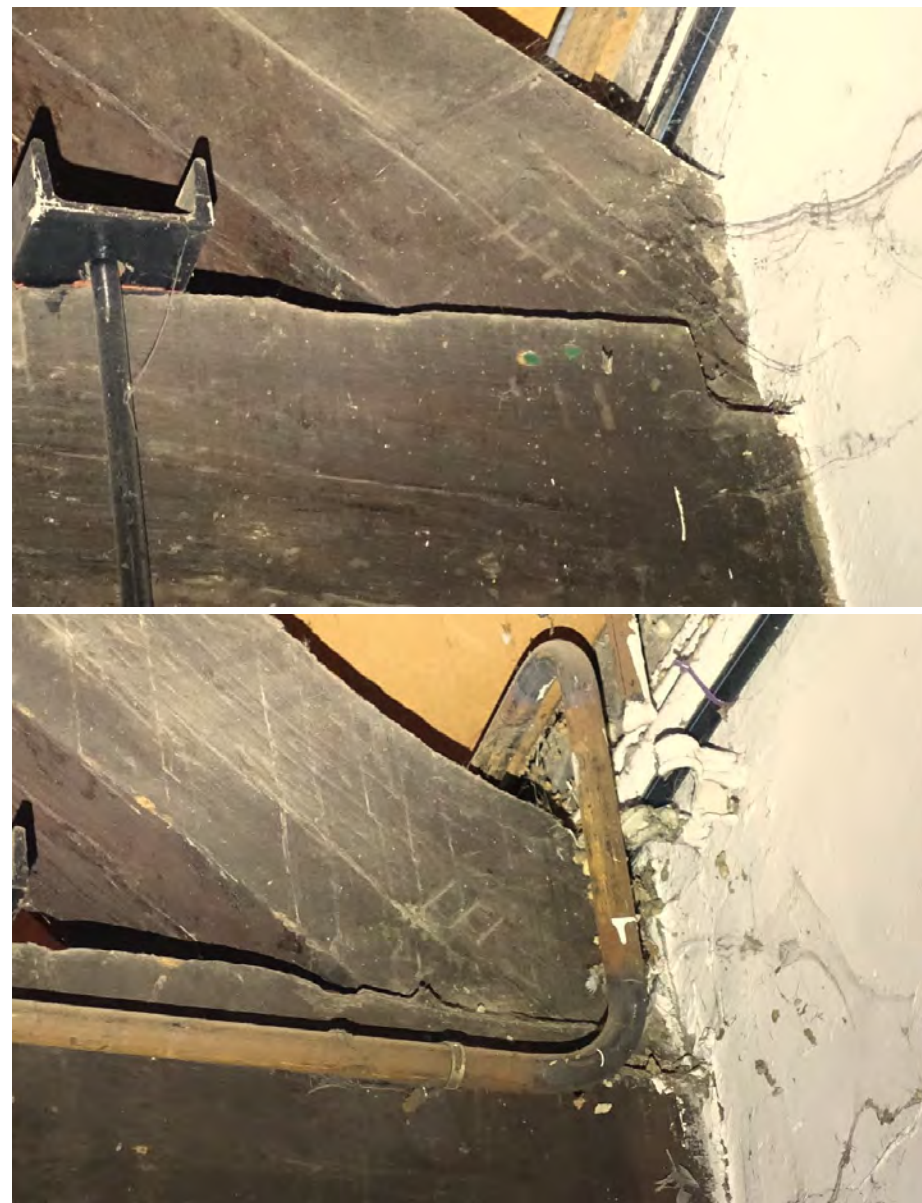
Afb. 96. Twee verschillende jukken met aan de westzijde hiervan twee keer dezelfde telmerken in de vorm van gebeitelde strepen (III). DS MAB 2021

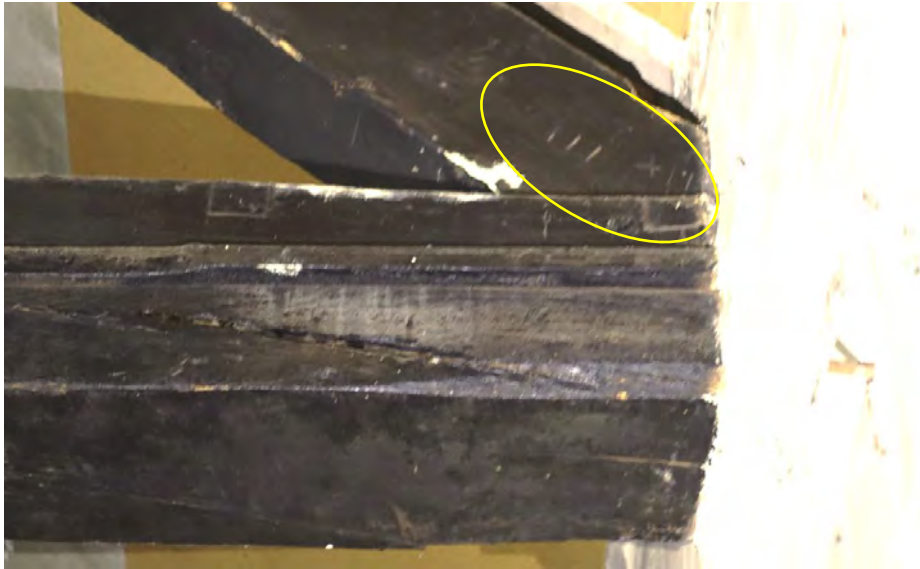
Afb. 97. Detail van het tweede juk in het zuidelijke deel aan de westzijde met gehakte merken III en X II (binnen het gele ovaal). FH MAB 2025

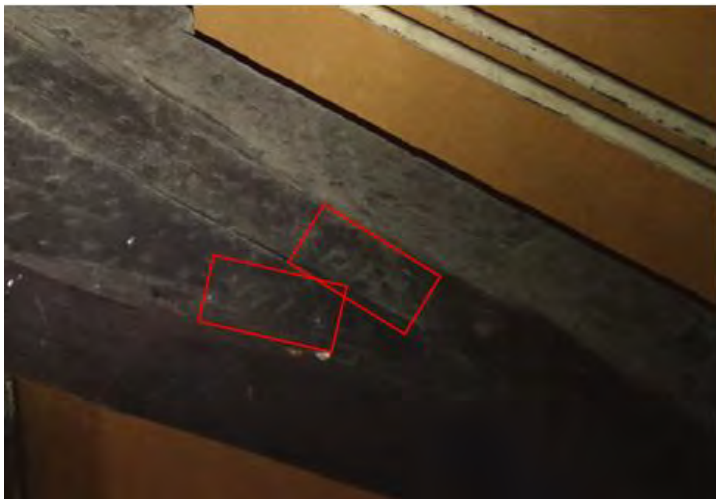
Afb. 98. Telmerk III op een stijl en korbeel van een dekbalkjuk aan de westzijde. DS MAB 2021

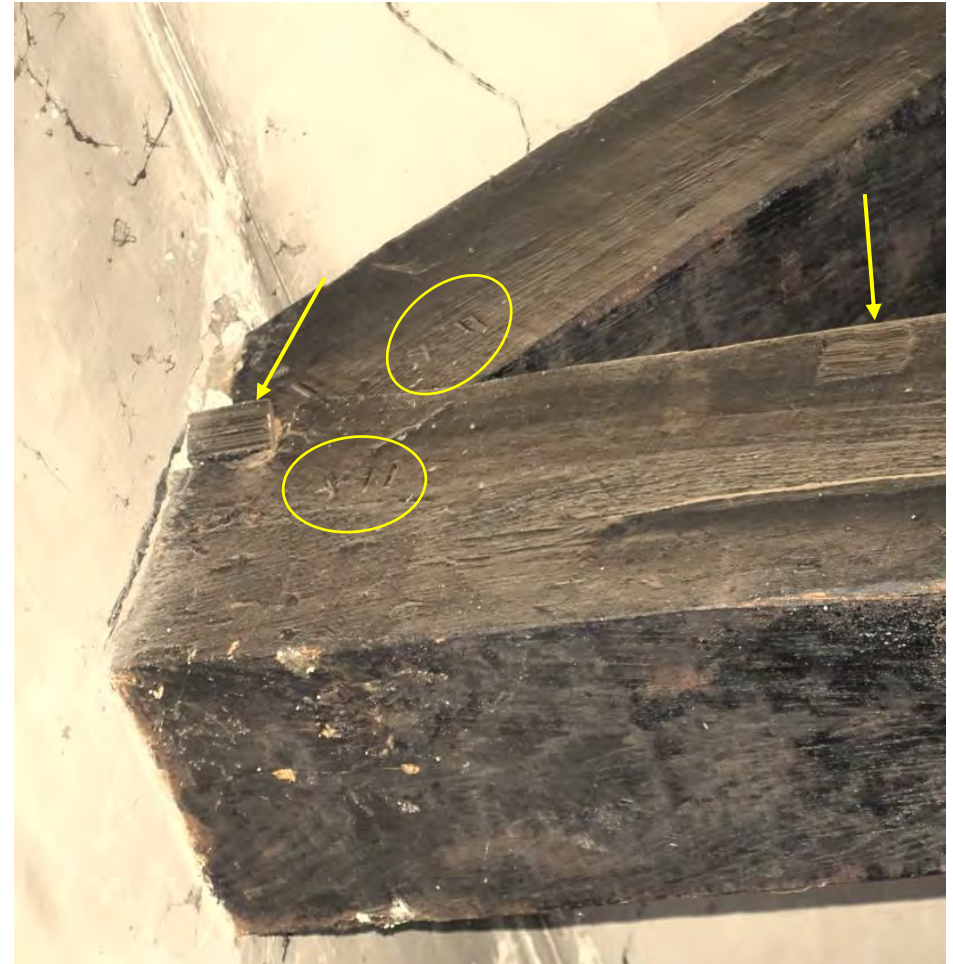
Afb. 99. Detail van het tweede juk in het zuidelijke deel aan de oostzijde met gehakte merken II en X (binnen de gele ovalen). De gele pijlen wijzen naar de kepen van kinderbinten. FH MAB 2025

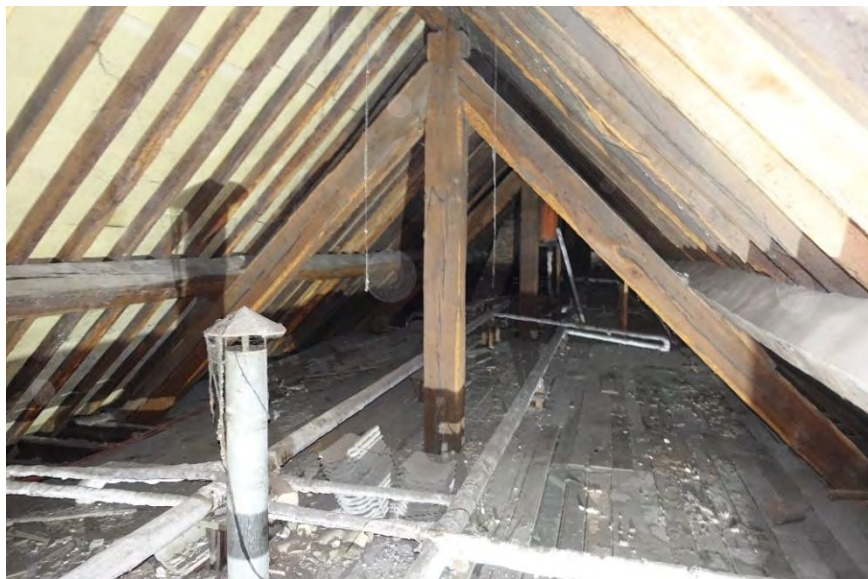
Afb. 100. De vloering met de nokconstructies in het zuidelijke deel naar het zuiden gezien. FH MAB 2025

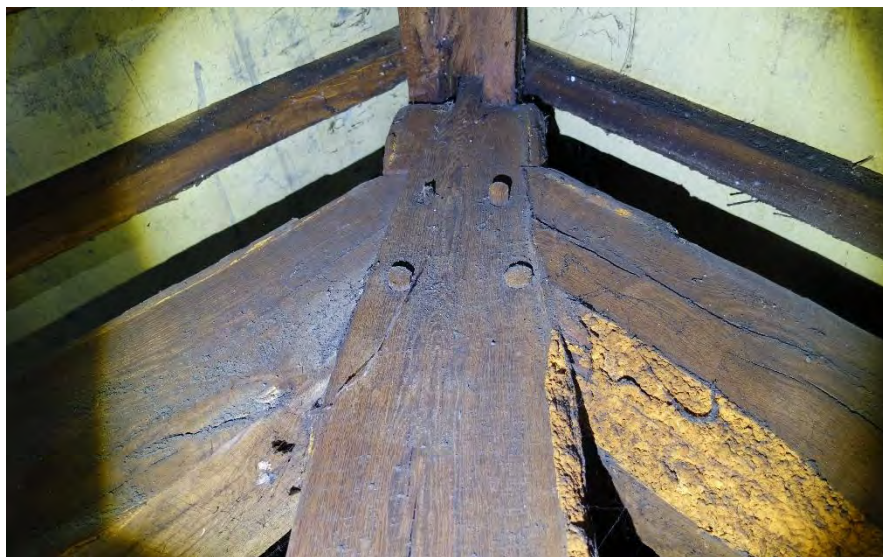
Afb. 101. Detail van de aansluiting van de spantbenen met pen/gat verbinding op de makelaar in het zuidelijke deel. FH MAB 2025

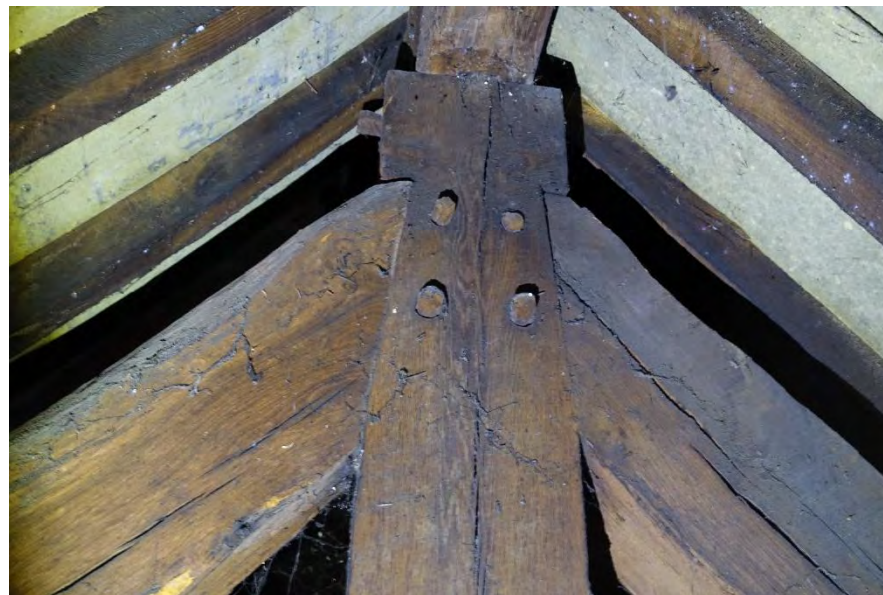
Afb. 102. Detail van de aansluiting van de spantbenen met pen/gat verbinding op de makelaar in het zuidelijke deel. FH MAB 2025

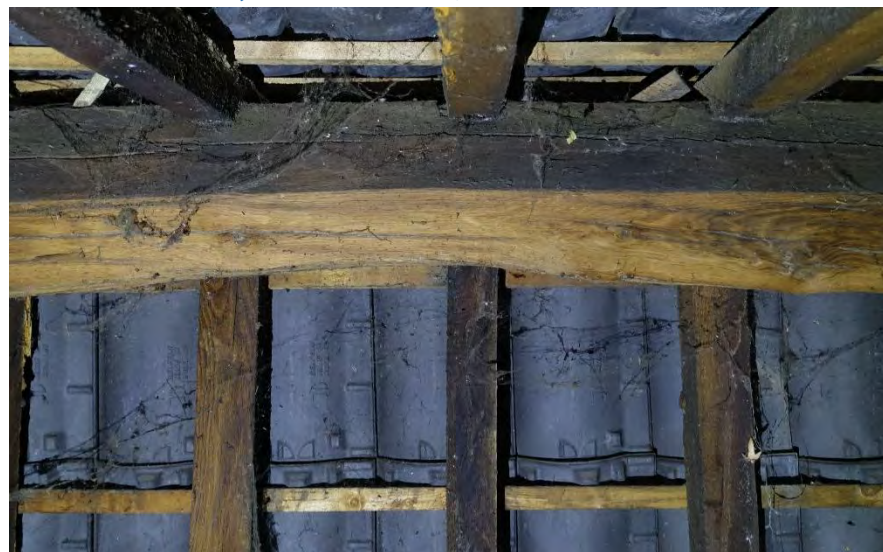
Afb. 103. De sporen zijn ingekeept op de nokgording. FH MAB 2025

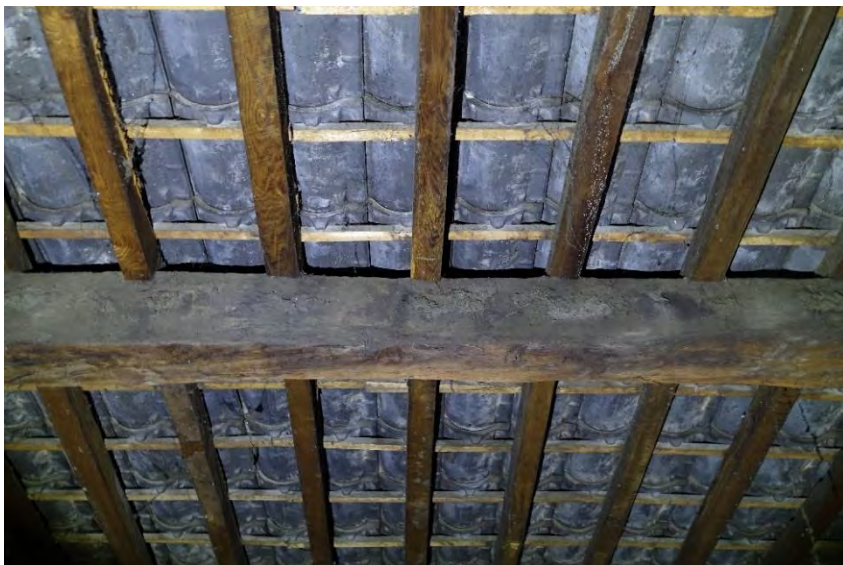
Afb. 104. De sporen zijn deels ingekeept in de gording. Zuidelijke deel, oostelijk dakvlak. FH MAB 2025

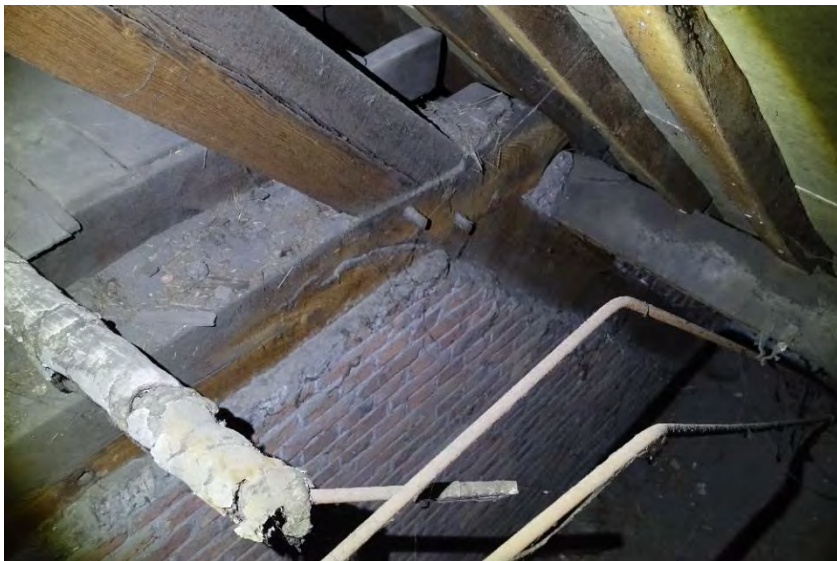
Afb. 105. Onder het dekbalkjuk (zesde juk gerekend vanuit de zuidgevel) bij de stookruimte is in 1940 een muur gemetseld. Hier is geen volledige vlieringvloer aanwezig. FH MAB 2025

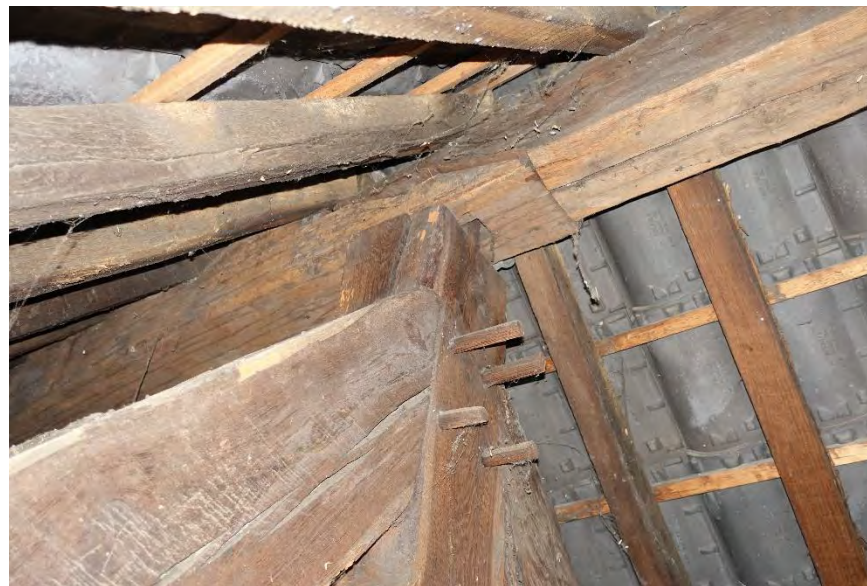
Afb. 106. De nokgording in het zuidelijke deel is op de aansluiting van de makelaar, die in de gording is gepend, voorzien van een haaklas. FH MAB 2025

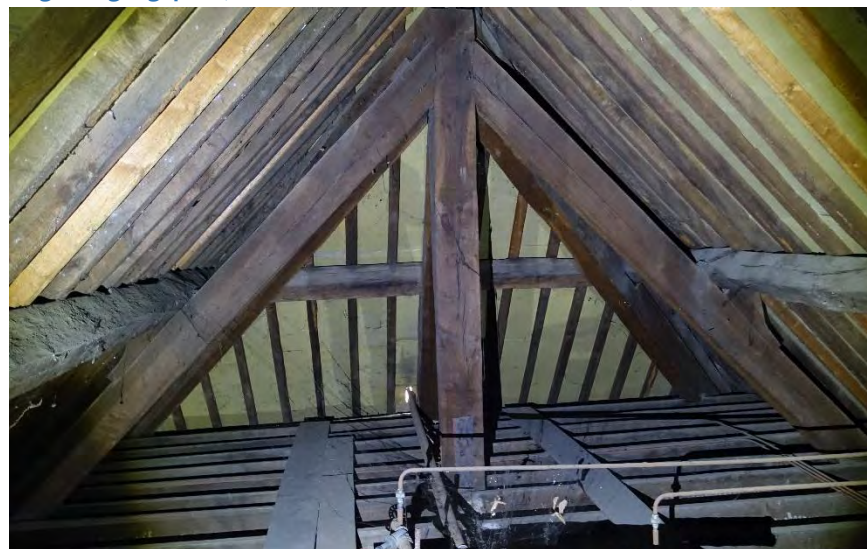
Afb. 107. De vliering in het noordelijke deel gezien naar het noorden met de nokconstructie van het laatste spant. FH MAB 2025

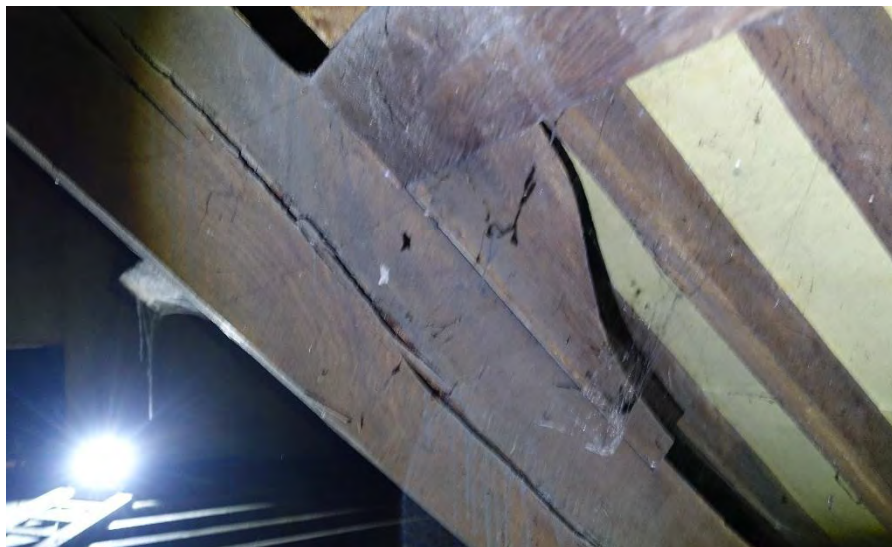
Afb. 108. Detail van een console ter ondersteuning van de gording bij het spantbeen van de nokconstructie. FH MAB 2025

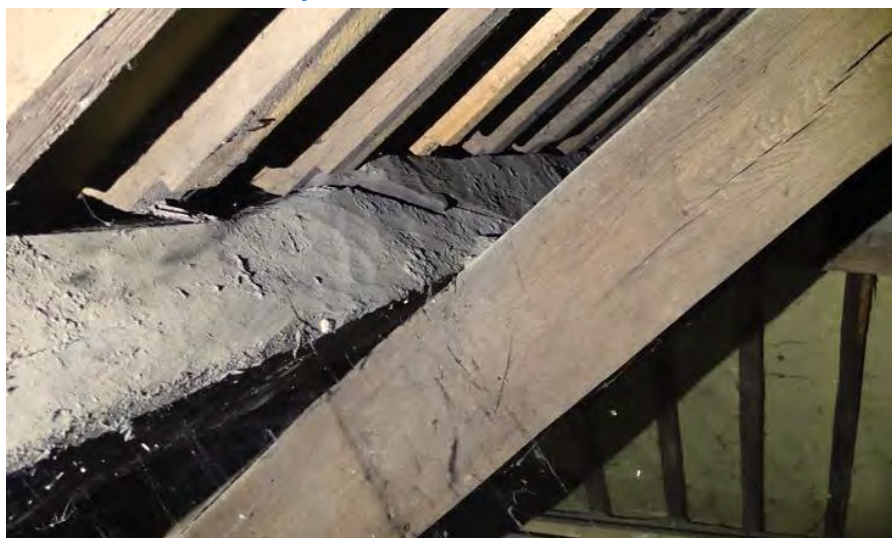
Afb. 109. Detail van de gording aan de westzijde in het noordelijke deel. De balk toont sporen van een niet in de bouwtijd passende gedisselde afwerking wat wijst op een oudere hergebruikte balk. FH MAB 2025

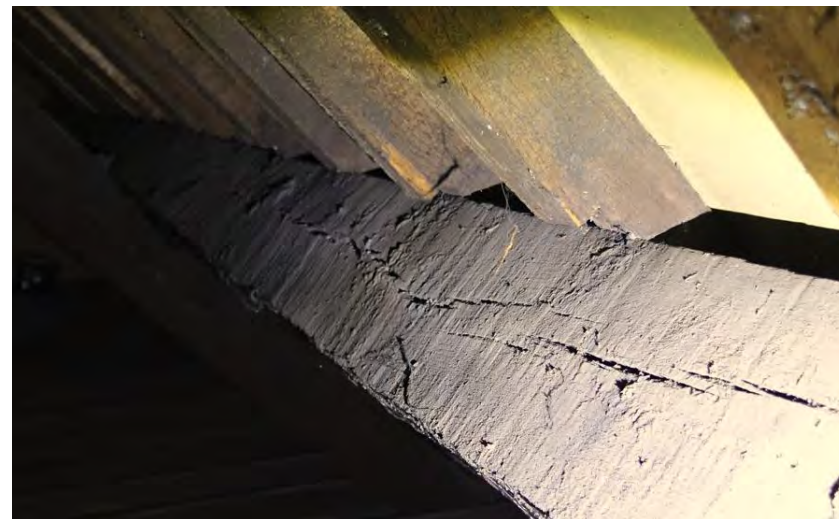
Afb. 110. Detail van de gording aan de westzijde in het noordelijke deel. De balk toont zaagsporen passend in de bouwtijd. FH MAB 2025
