BOUWHISTORISCHE DOCUMENTATIE (AANVULLING)

# AFFUITLOODS

Maasmolendijk-Maasboulevard

19 maart 2025

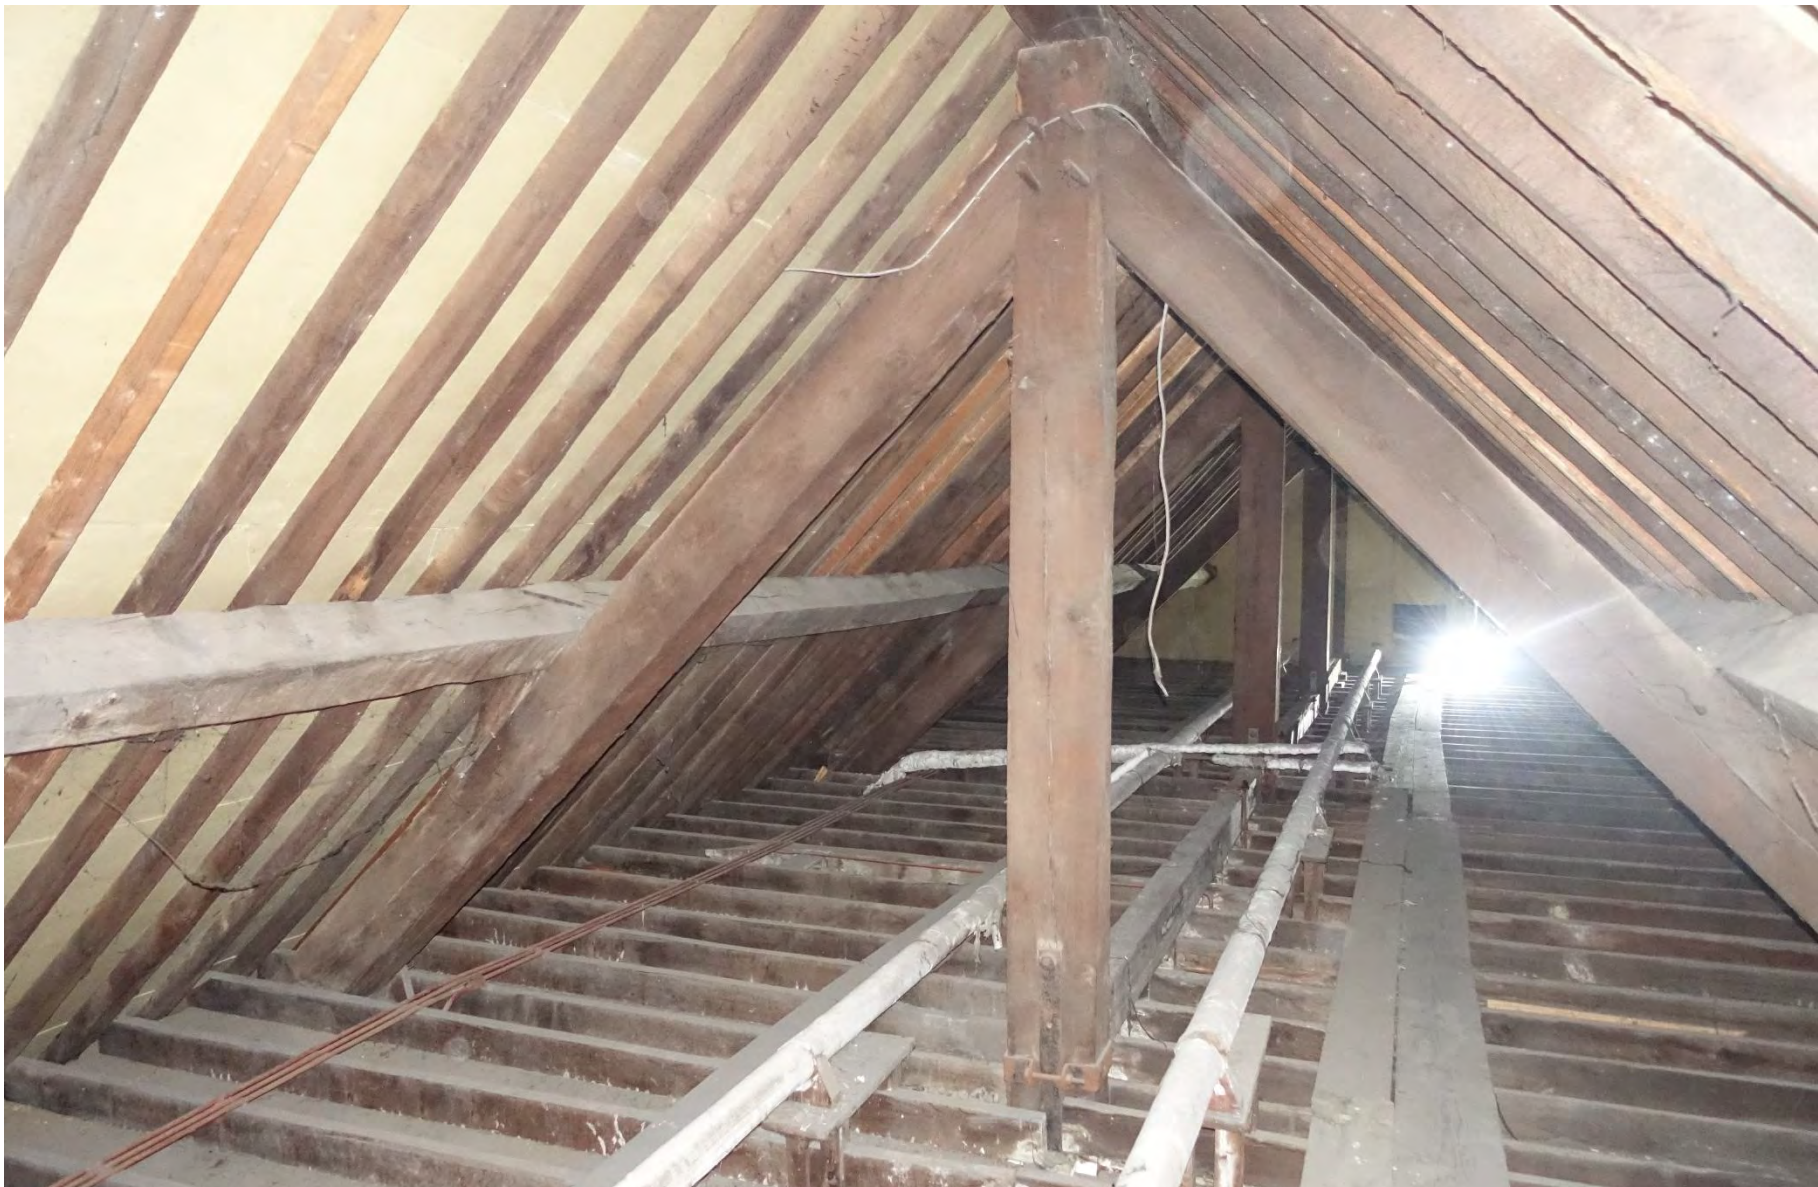
Afb. 112. De vliering boven het noordelijke deel van de loods naar het zuiden gezien. Sommige sporen zijn bij herstelwerkzaamheden vervangen door vuren exemplaren. De balklaag van de vlieringvloer is waarschijnlijk in 1940 aangebracht of mogelijk iets later. Tussen de makelaars van de spanten zijn koppelbalken aangebracht. Hieronder bevond zich in het verleden de turnzaal van KNP. FH MAB 2025

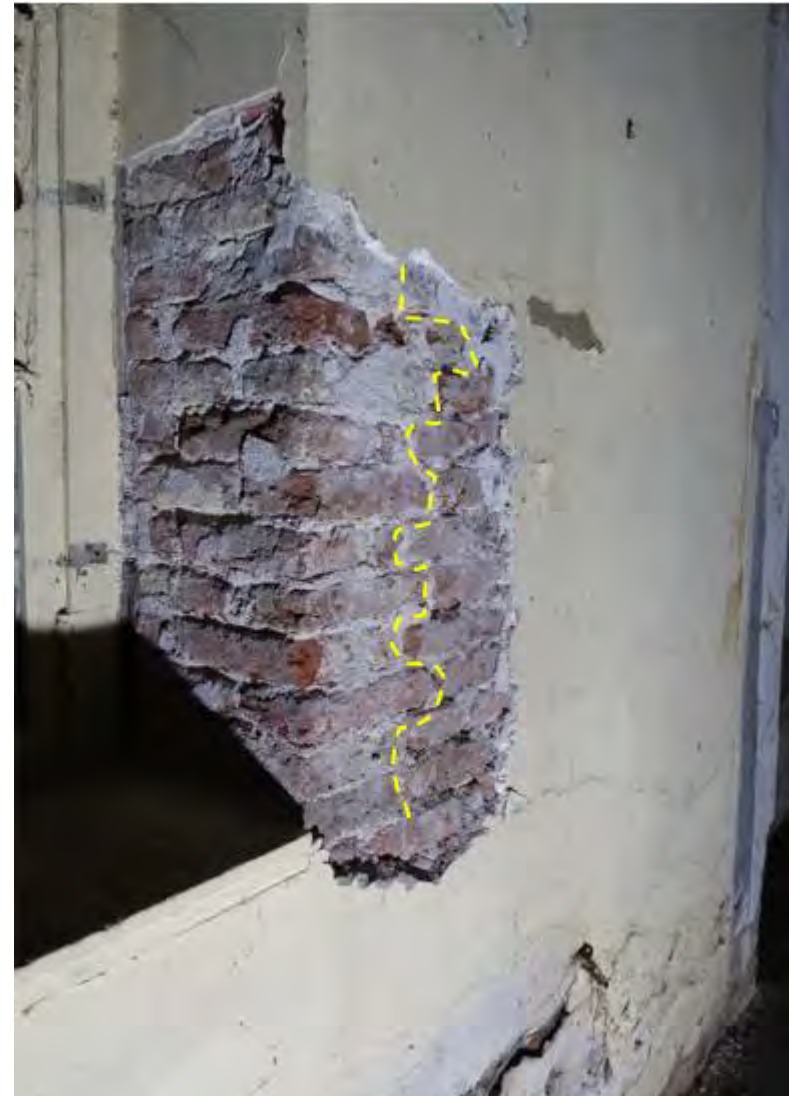
Afb. 114. Vrij gelegd deel bij een venster in het noordelijke deel, westwand. Links van de stippellijn is het bij plaatsing van het venster in 1879 ingeboet metselwerk, rechts ervan bevindt zich oorspronkelijk metselwerk. Ook hier blijkt duidelijk uit dat de huidige muurdikte ook de oorspronkelijke muurdikte is. FH MAB 2025

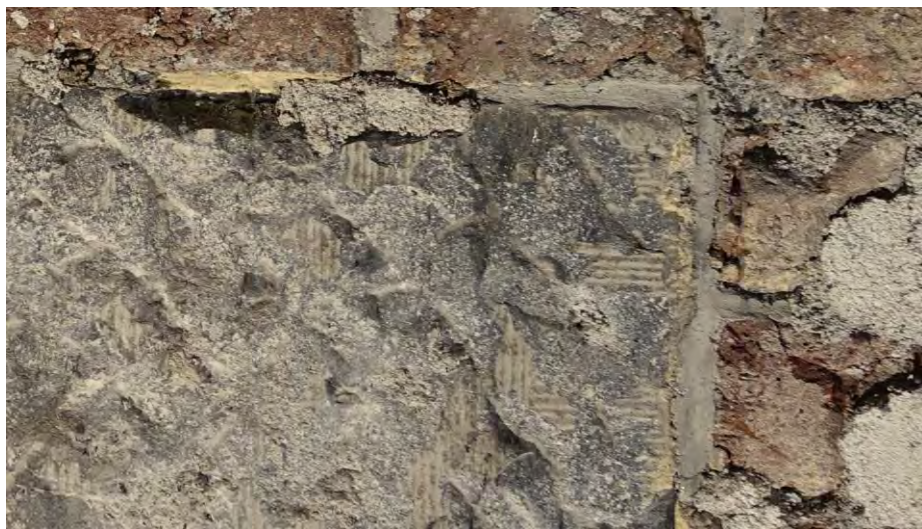
Afb. 115. Detail van de hardstenen duimblok. Tussen de sporen van het latere ruwe hakwerk zijn de resten van de frijnslag met verfsporen zichtbaar. FH MAB 2025

Bij het onderzoek is op de binnenzijde van de noordelijke kopgevel metselwerk vrij gelegd van de linker boogopening. Uit de tekening van 1820 blijkt dat zowel de zuidgevel als de noordgevel twee brede openingen voor poorten, afgesloten met een rondboog bezaten. Bij het onderzoek tekenden beide bogen zich vaag af binnen de gepleisterde afwerking. Uit het vrij gelegde deel bleek dat de volledige boogopening nog aanwezig lijkt te zijn, met een anderhalfsteens hoge bakstenen rondboog en in de dagkant van de doorgang de hardstenen duimblokken. In het vrij gelegde rechter deel van linker opening kwam de aanzet van de boog en de dagkant met twee hardstenen blokken in het zicht. De blokken bezaten in oorsprong een gefrijnde afwerking (verticaal) met horizontaal gefrijnde randen links en rechts. Interessant waren de sporen van een dunne okergele afwerklaag, nog zichtbaar op de baksteen, maar ook in de groeven van de frijnslag (afb. 115-116).

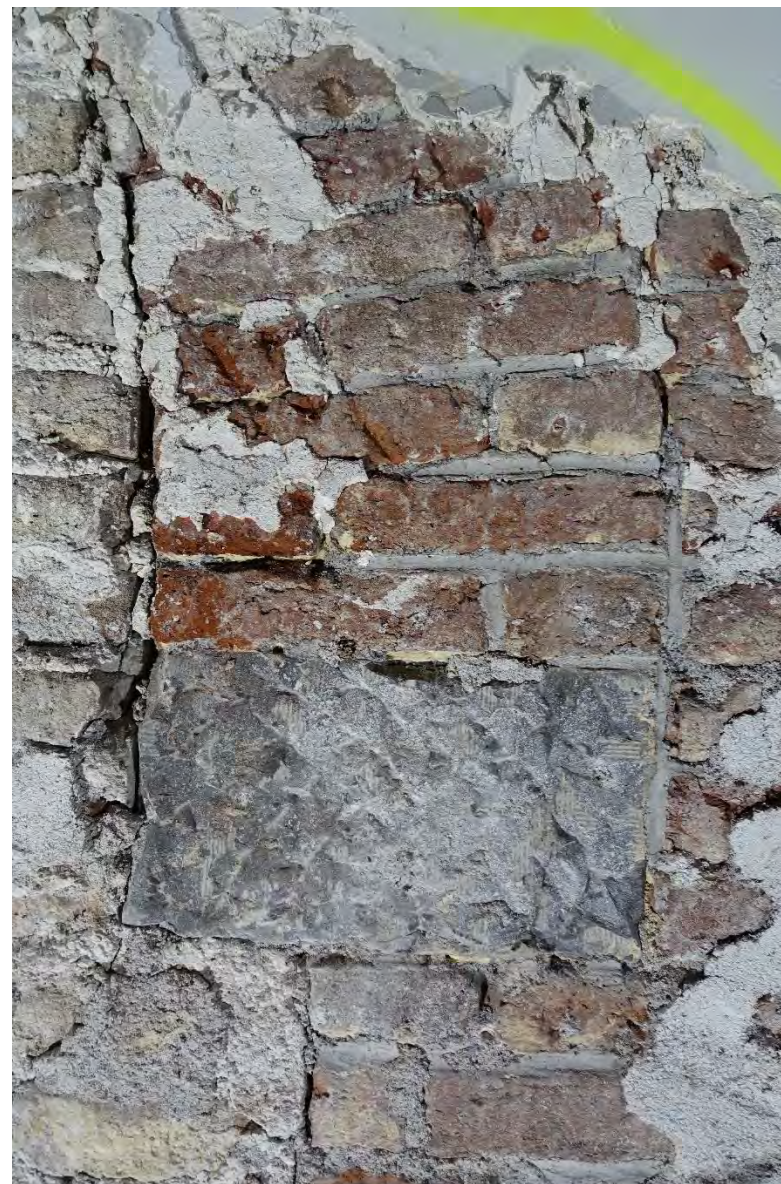
Afb. 116. Het vrij gelegde duimblok en de aanzet van de boog. Ook op de baksteen zijn sporen van de okergele afwerking gevonden. FH MAB 2025

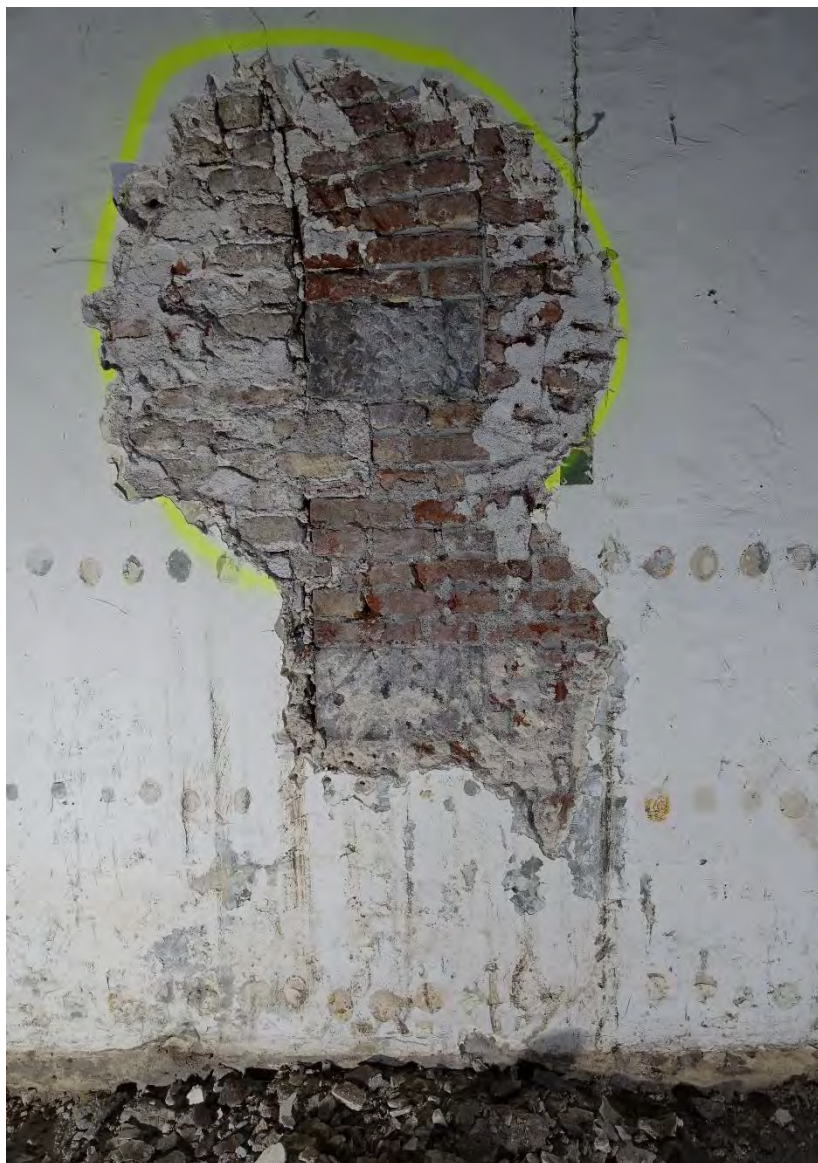
Afb. 117. Het gehele vrij gelegde vlak met halverwege de doorgang nog een tweede hardstenen duimblok. Voor het latere pleisterwerk heeft men de blokken ruw behakt waarbij de oorspronkelijke frijnslag deels werd weggehakt. FH MAB 2025

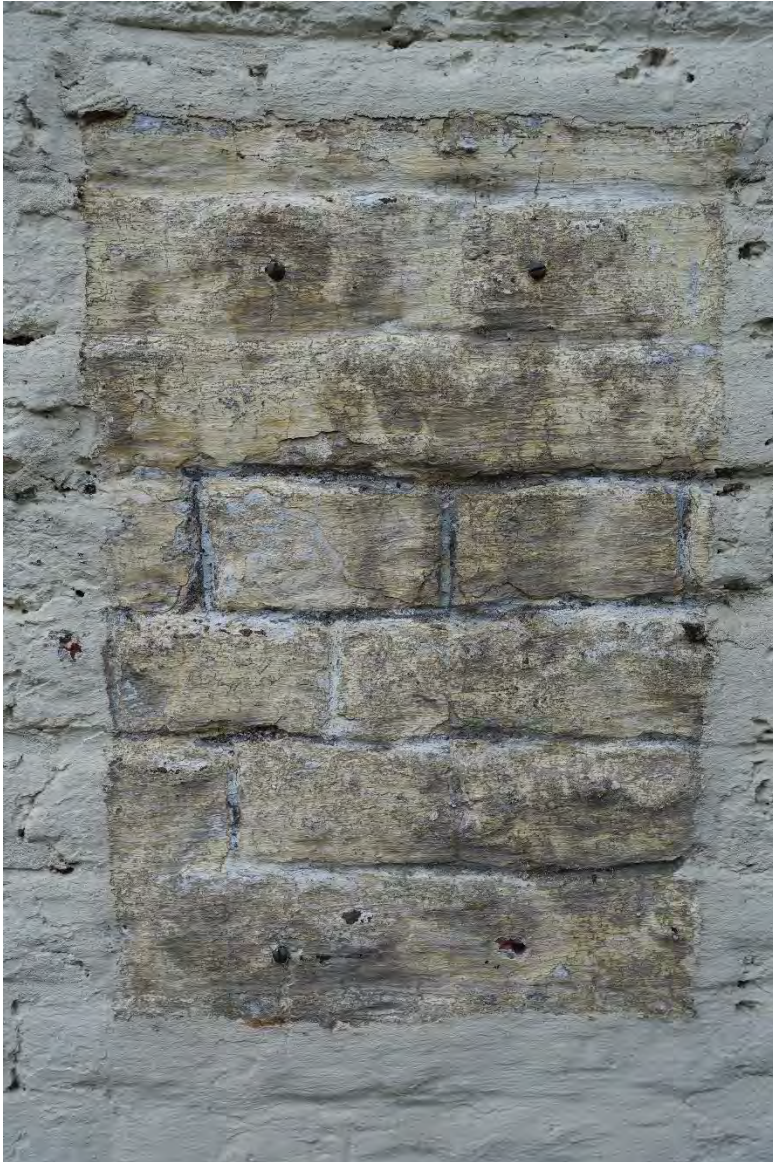
Afb. 120. Een onder een jongere witsellaag vrij gelegd deel in het exterieur waar het metselwerk met een dunne okergele afwerking zichtbaar is. FH MAB 2025

Uit het onderzoek is verder gebleken dat zowel de buiten- als de binnenzijde van de gevels met een licht okergeelkleurige dunne verf/kalklaag werd afgewerkt. Ook aan de binnenzijde is het voegwerk afgewerkt (door gestreken en gesneden) wat aangeeft dat men aan de binnenzijde ook geen pleisterlaag wilde toepassen (afb. 120 en 121).

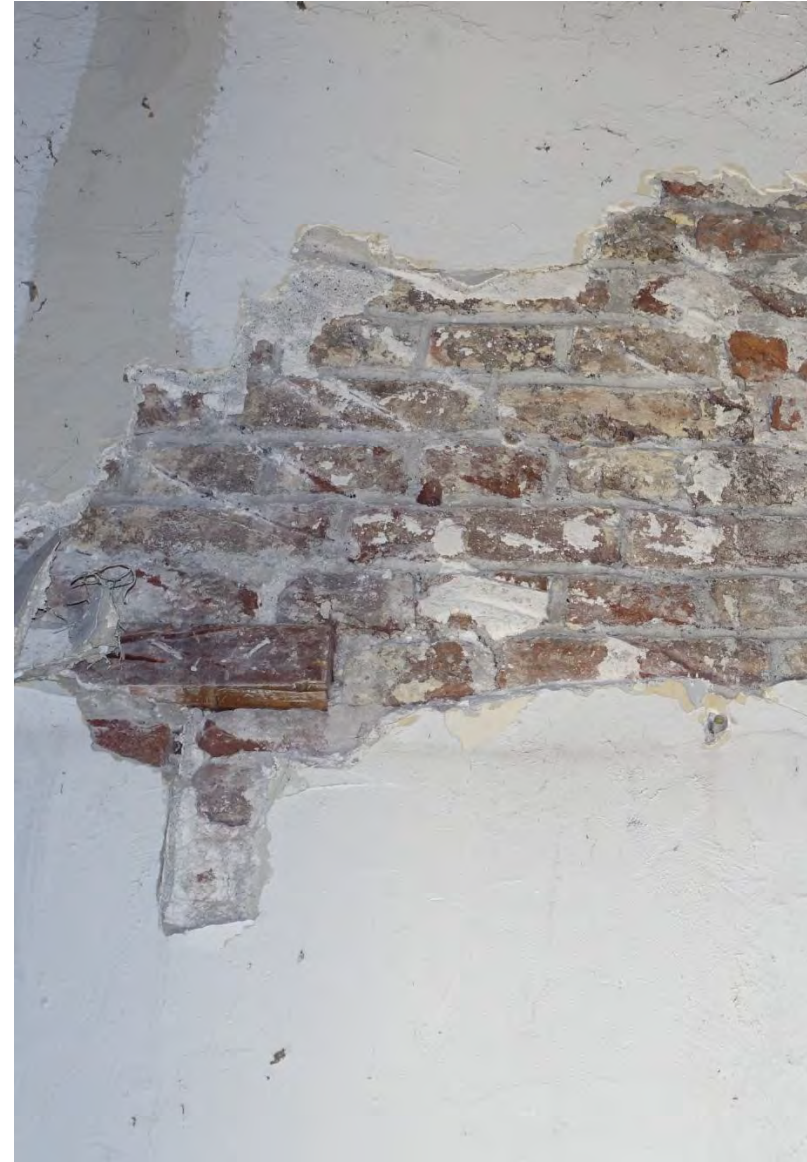
Afb. 121. Vrij gelegd gevelwerk op de oostmuur in het noordelijke deel naast de dichtzetting van een balkgat. Het oorspronkelijke muurwerk heeft door gestreken voegen en resten van een dunne okergele afwerking. FH MAB 2025

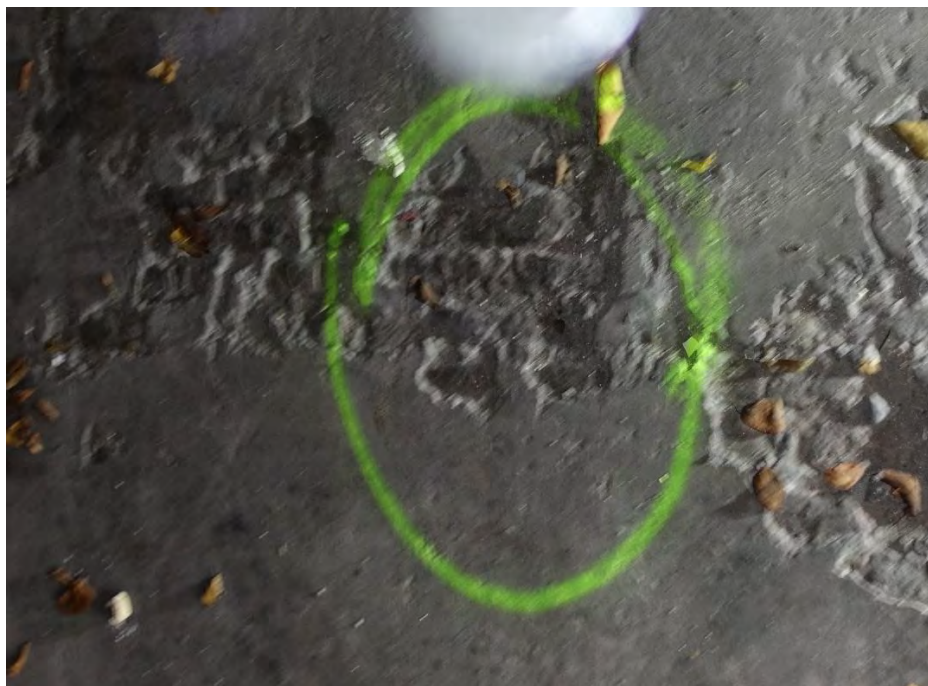
Afb. 122. Deel van de bij beschadiging van de smeervloer in het zicht gekomen bakstenen vloer. FH MAB 2025

Bij het onderzoek in januari 2025 lag de oorspronkelijke vloer alleen in de ruimte direct achter de huidige entree deels in het zicht. Bij de diverse verbouwingen zijn de oude vloeren, ofwel verdwenen of afgesmeerd met cement of beton. Bij de ruimte direct achter de huidige entree was de smeervloer beschadigd en kwam daaronder de bakstenen klinkervloer in het zicht. In het noordelijke deel is besloten om een kijkgat te maken en hieruit bleek dat de oorspronkelijke vloerconstructie opgezet is als een bestrating die bestaat uit twee klinkervloeren (bakstenen op hun kant in halfsteens verband) over elkaar waarbij de bakstenen van de onderste vloer haaks op de stenen van de bovenste vloer zijn gelegd.

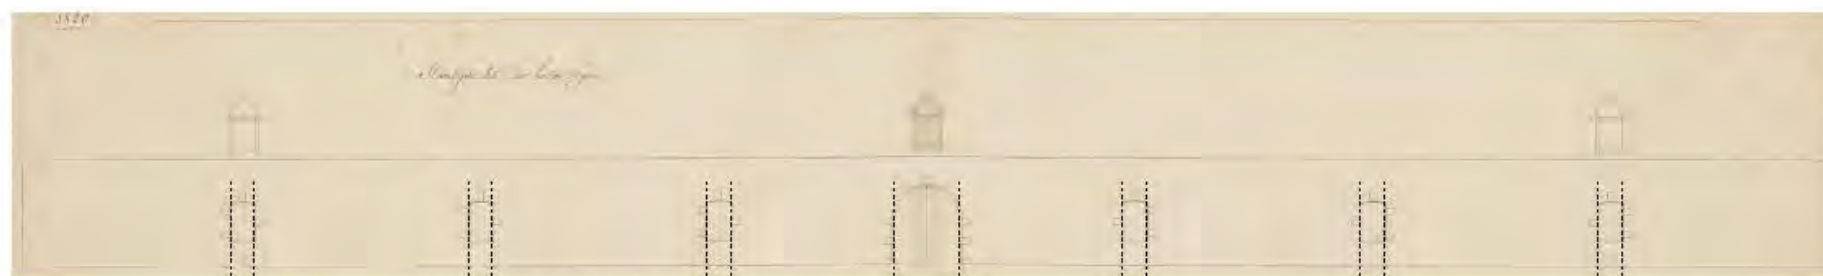
Oostgevel - oorspronkelijke situatie

Boven de faseringstekening is telkens een uitsnede van de oorspronkelijke tekening op dezelfde schaal geplaatst zodat duidelijk wordt wat het oorspronkelijke beeld was en welke veranderingen door de loop van tijd hebben plaats gevonden.
