Project: MVV stadion te Maastricht

Onderdeel: Beoordeling constructieve veiligheid

Datum: 24 maart 2023

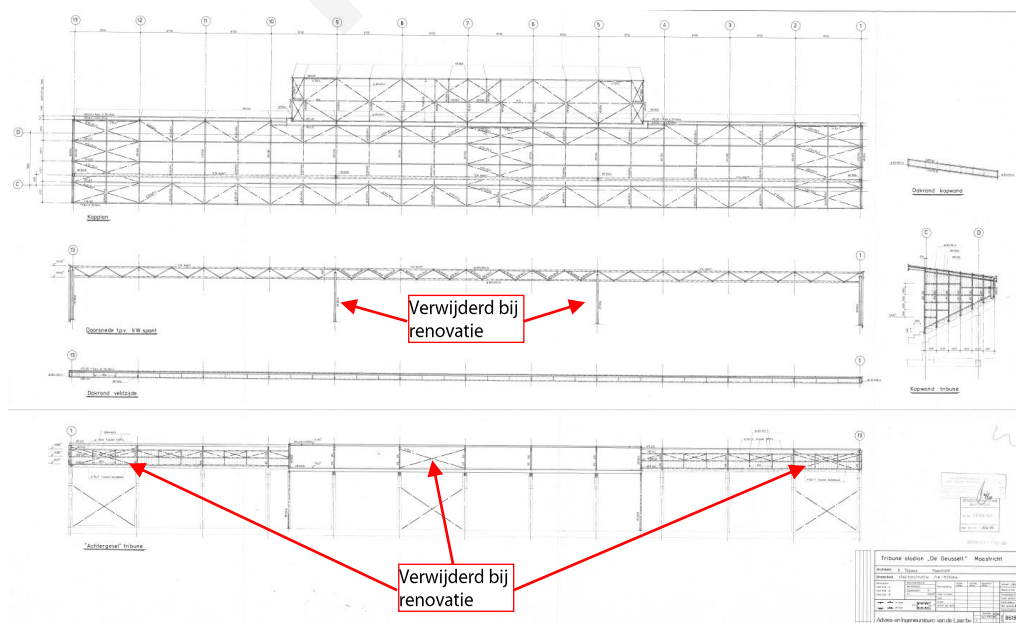
De windverbanden in het gevelvlak aan de achterzijde van de tribune (tussen de stalen kolommen) zijn verwijderd. In de berekening van de hoofdconstructeur staat vermeld dat deze niet verwijderd mogen worden. Het is onduidelijk of dit in een later stadium alsnog is herzien en op welke wijze de stabiliteit in langsrichting dan is geborgd. De stabiliteit dient middels aanvullende berekeningen beschouwd te worden.

Zie ook de afbeelding op de navolgende pagina voor de verwijderde stabiliserende elementen.

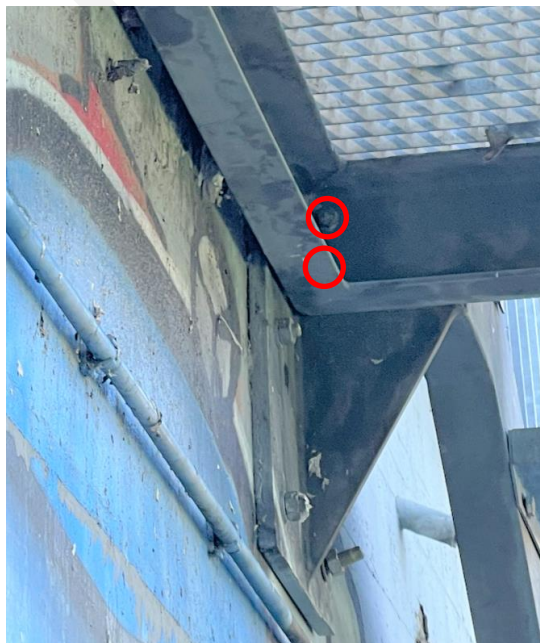
Eveneens is bij de visuele inspecties naar voren gekomen dat de schematisatie van de gerealiseerde stalen trappen mogelijk onjuist is. Het lijkt erop dat men een inklemming in de bestaande betonwand heeft willen maken, maar de aansluiting tussen de console en de stalen ligger is uitgevoerd met 2 bouten. Deze verbinding zal naar verwachting niet als inklemming werken. Dit resulteert in een instabiel systeem. Zie ook de navolgende afbeelding voor deze verbinding.

Het is raadzaam om de balustrades en stalen trappen nader te laten onderzoeken om te bepalen of deze aan het beoogde veiligheidsniveau voldoen.

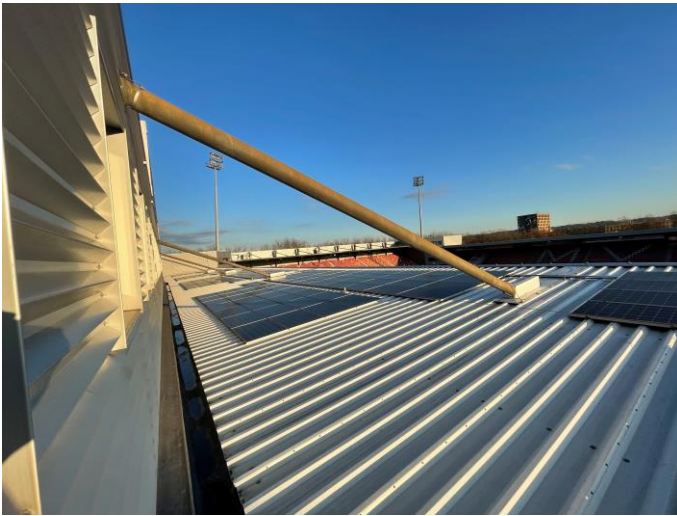
Nr. 1

De conservering van de hoofddraagconstructie is op meerdere plaatsen onder de maat. Roestvorming van stalen profielen en/of bouten aanwezig.

Roestvoering hoofddraagconstructie

Aanbevolen wordt om de gehele staalconstructie na te zien op roestvorming/onvolkomenheden en de conservering te herstellen. De bouten en borgringen welke roestvorming vertonen dienen vervangen te worden.

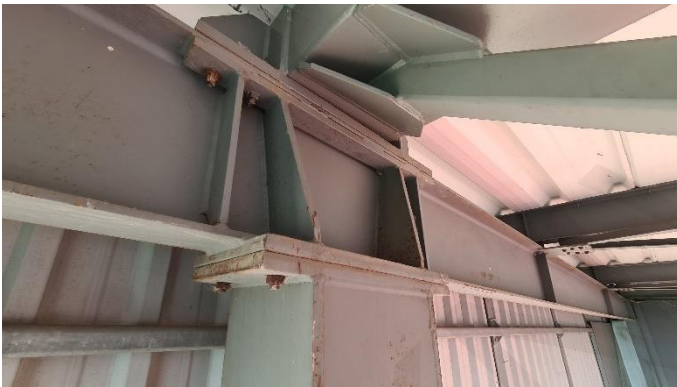
Nr. 1

Roestvoering hoofddraagconstructie

De conservering van de hoofddraagconstructie is op meerdere plaatsen onder de maat. Roestvorming van stalen profielen en/of bouten aanwezig.

Aanbevolen wordt om de gehele staalconstructie na te zien op roestvorming/onvolkomenheden en de conservering te herstellen. De bouten en borgringen welke roestvorming vertonen dienen vervangen te worden.

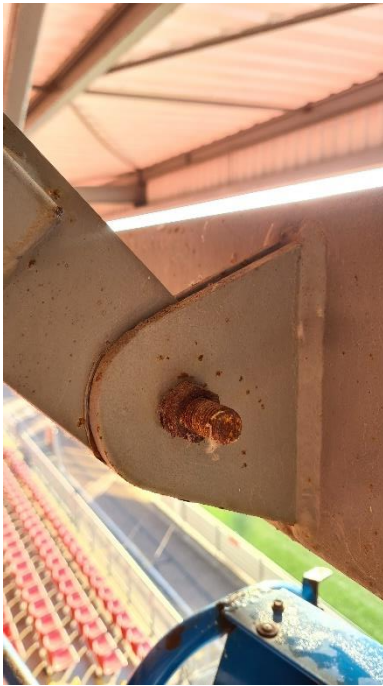
Nr. 1

Roestvoering hoofddraagconstructie

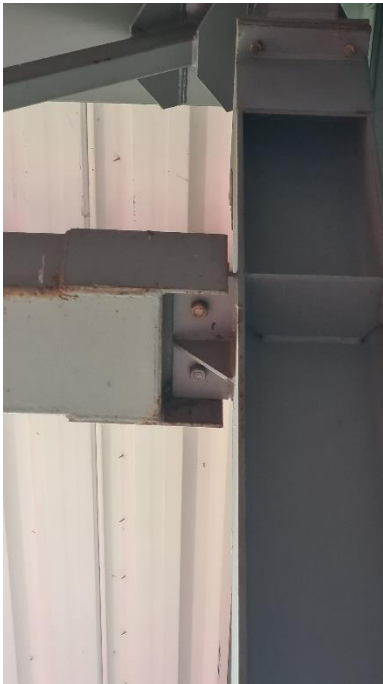
Nr. 1

Roestvoering hoofddraagconstructie

De conservering van de hoofddraagconstructie is op meerdere plaatsen onder de maat. Roestvorming van stalen profielen en/of bouten aanwezig.

Aanbevolen wordt om de gehele staalconstructie na te zien op roestvorming/onvolkomenheden en de conservering te herstellen. De bouten en borgringen welke roestvorming vertonen dienen vervangen te worden.

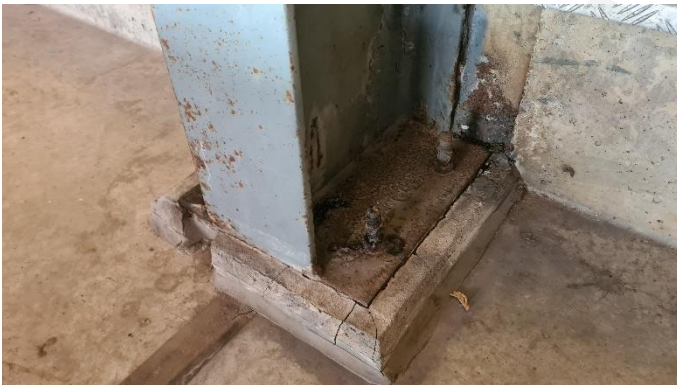
Nr. 1

Roestvoering hoofddraagconstructie

De conservering van de hoofddraagconstructie is op meerdere plaatsen onder de maat. Roestvorming van stalen profielen en/of bouten aanwezig.

Aanbevolen wordt om de gehele staalconstructie na te zien op roestvorming/onvolkomenheden en de conservering te herstellen. De bouten en borgringen welke roestvorming vertonen dienen vervangen te worden.

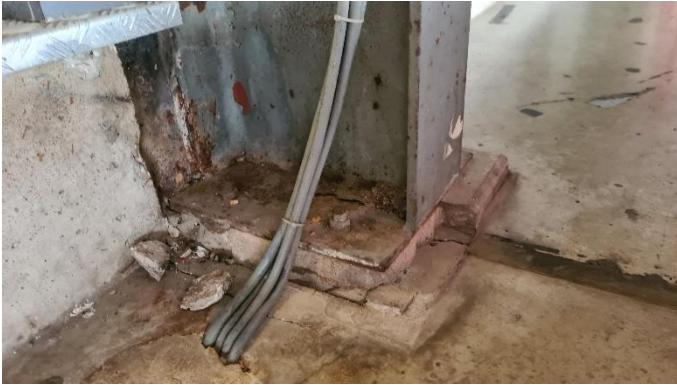
Nr. 1

Roestvoering hoofddraagconstructie

De conservering van de hoofddraagconstructie is op meerdere plaatsen onder de maat. Roestvorming van stalen profielen en/of bouten aanwezig.

Aanbevolen wordt om de gehele staalconstructie na te zien op roestvorming/onvolkomenheden en de conservering te herstellen. De bouten en borgringen welke roestvorming vertonen dienen vervangen te worden.

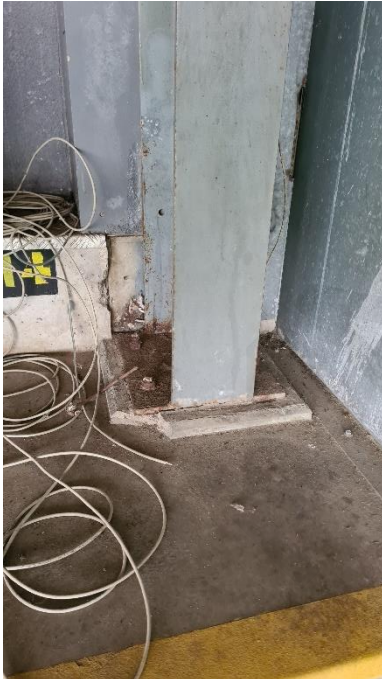
Nr. 1

Roestvoering hoofddraagconstructie

De conservering van de hoofddraagconstructie is op meerdere plaatsen onder de maat. Volledige roestvorming van plaatmateriaal en/of bouten aanwezig.

Aanbevolen wordt om de gehele staalconstructie na te zien op roestvorming/onvolkomenheden en de conservering te herstellen. De bouten en borgringen welke roestvorming vertonen dienen vervangen te worden.

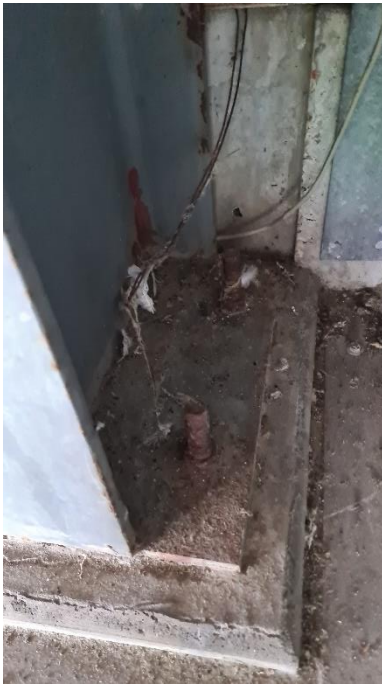
Nr. 1

Roestvoering hoofddraagconstructie

De conservering van de hoofddraagconstructie is op meerdere plaatsen onder de maat. Volledige roestvorming van plaatmateriaal en/of bouten aanwezig.

Aanbevolen wordt om de gehele staalconstructie na te zien op roestvorming/onvolkomenheden en de conservering te herstellen. De bouten en borgringen welke roestvorming vertonen dienen vervangen te worden.

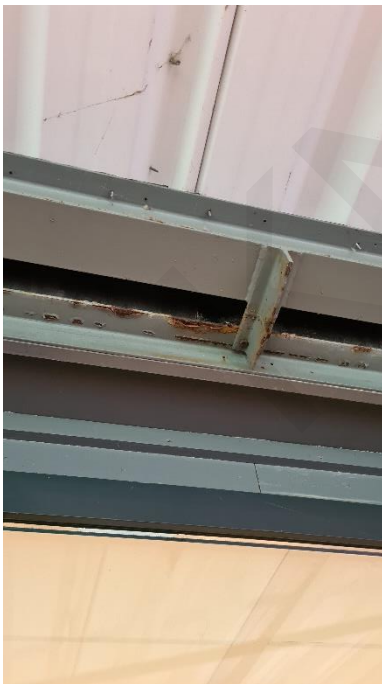
Nr. 1

Roestvoering hoofddraagconstructie

De conservering van de hoofddraagconstructie is op meerdere plaatsen onder de maat. Roestvorming van stalen profielen en/of bouten aanwezig.

Aanbevolen wordt om de gehele staalconstructie na te zien op roestvorming/onvolkomenheden en de conservering te herstellen. De bouten en borgringen welke roestvorming vertonen dienen vervangen te worden.

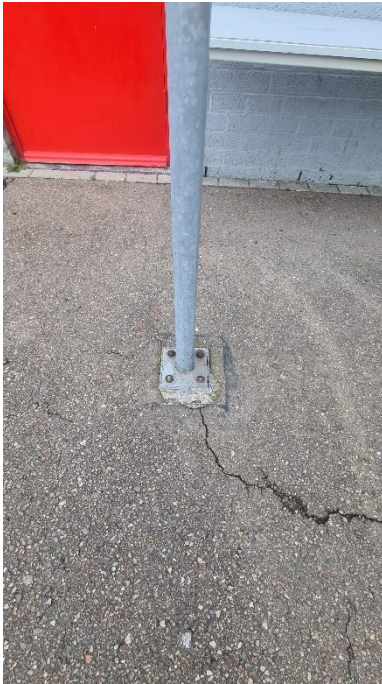
Nr. 1

Roestvorming secundaire constructie

Ter plaatse van de aanwezige roestvorming dient de conservering herstelt te worden, om verslechtering te voorkomen.

Aanbevolen wordt om de gehele staalconstructie na te zien op roestvorming/onvolkomenheden en de conservering te herstellen. De bouten en borgringen welke roestvorming vertonen dienen vervangen te worden.

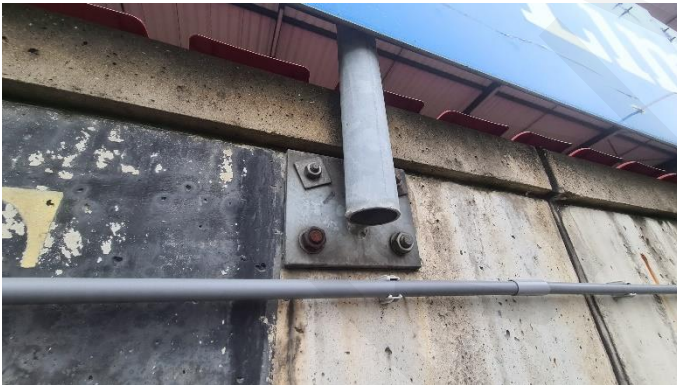
Nr. 1

Roestvorming secundaire constructie

Aanbevolen wordt om de gehele staalconstructie na te zien op roestvorming/onvolkomenheden en de conservering te herstellen. De bouten en borgringen welke roestvorming vertonen dienen vervangen te worden.

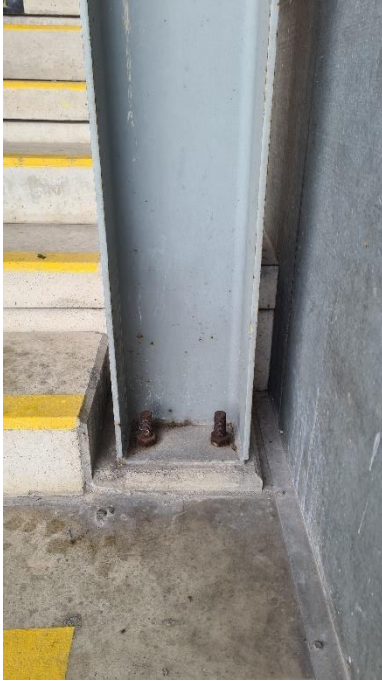
Nr. 1

Roestvoering hoofddraagconstructie

De conservering van de hoofddraagconstructie is op meerdere plaatsen onder de maat. Roestvorming van stalen profielen en/of bouten aanwezig.

Aanbevolen wordt om de gehele staalconstructie na te zien op roestvorming/onvolkomenheden en de conservering te herstellen. De bouten en borgringen welke roestvorming vertonen dienen vervangen te worden.

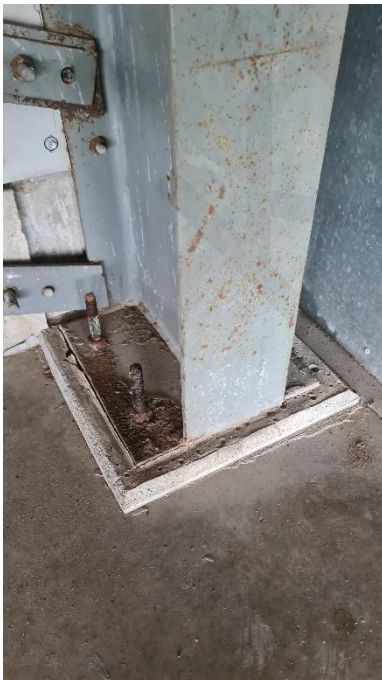
Nr. 1

Roestvoering hoofddraagconstructie

De conservering van de hoofddraagconstructie is op meerdere plaatsen onder de maat. Roestvorming van stalen profielen en/of bouten aanwezig.

Aanbevolen wordt om de gehele staalconstructie na te zien op roestvorming/onvolkomenheden en de conservering te herstellen. De bouten en borgringen welke roestvorming vertonen dienen vervangen te worden.

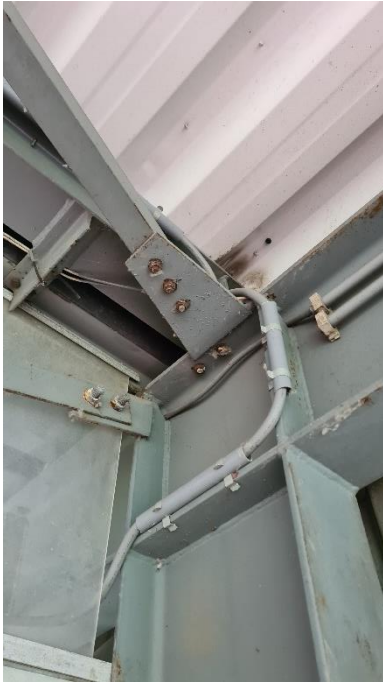
Nr. 1

Roestvoering hoofddraagconstructie

De conservering van de hoofddraagconstructie is op meerdere plaatsen onder de maat. Roestvorming van stalen profielen en/of bouten aanwezig.

Aanbevolen wordt om de gehele staalconstructie na te zien op roestvorming/onvolkomenheden en de conservering te herstellen. De bouten en borgringen welke roestvorming vertonen dienen vervangen te worden.

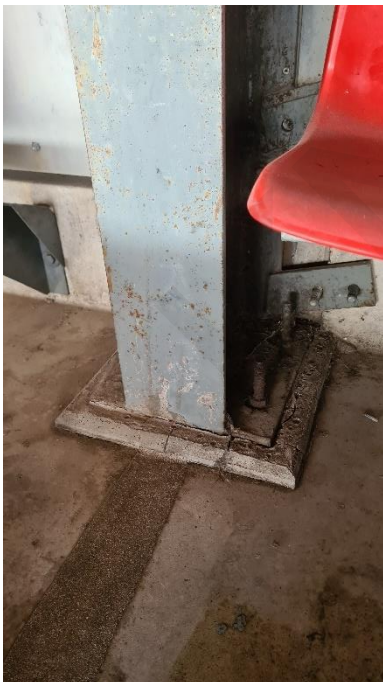
Nr. 1

Roestvoering hoofddraagconstructie

De conservering van de hoofddraagconstructie is op meerdere plaatsen onder de maat. Roestvorming van stalen profielen en/of bouten aanwezig.

Aanbevolen wordt om de gehele staalconstructie na te zien op roestvorming/onvolkomenheden en de conservering te herstellen. De bouten en borgringen welke roestvorming vertonen dienen vervangen te worden.

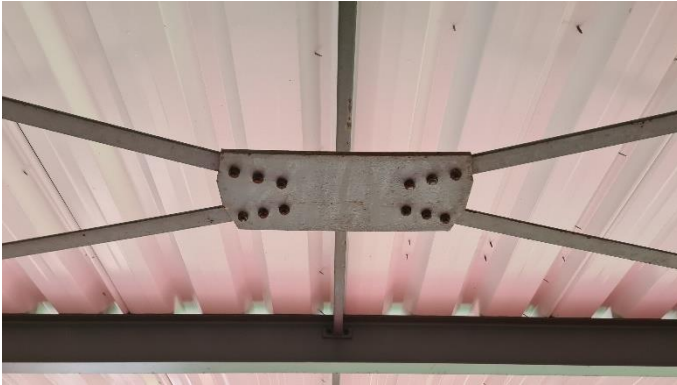
Nr. 1

Roestvoering hoofddraagconstructie

De conservering van de hoofddraagconstructie is op meerdere plaatsen onder de maat. Roestvorming van stalen profielen en/of bouten aanwezig.

Aanbevolen wordt om de gehele staalconstructie na te zien op roestvorming/onvolkomenheden en de conservering te herstellen. De bouten en borgringen welke roestvorming vertonen dienen vervangen te worden.

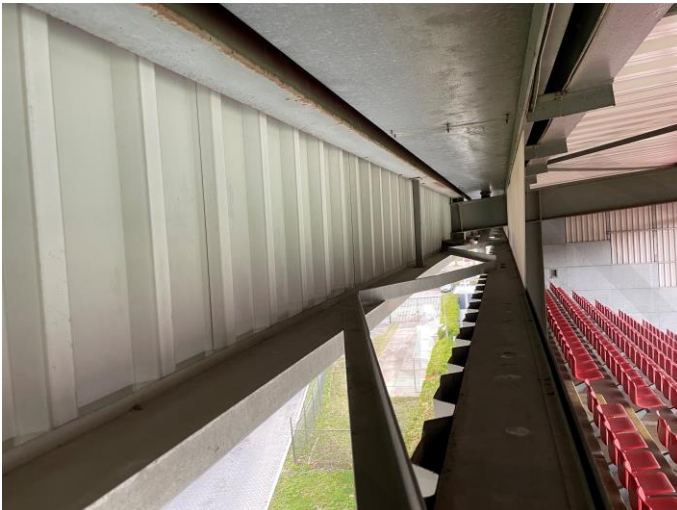
Nr. 1

Roestvoering hoofddraagconstructie

De conservering van de hoofddraagconstructie is op meerdere plaatsen onder de maat. Roestvorming van stalen profielen en/of bouten aanwezig.

Aanbevolen wordt om de gehele staalconstructie na te zien op roestvorming/onvolkomenheden en de conservering te herstellen. De bouten en borgringen welke roestvorming vertonen dienen vervangen te worden.

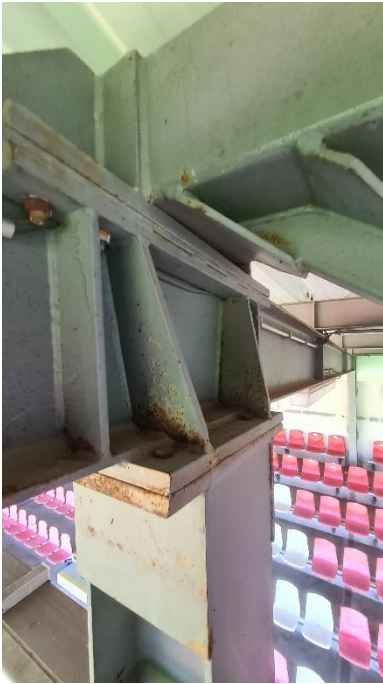
Nr. 1

Roestvoering hoofddraagconstructie

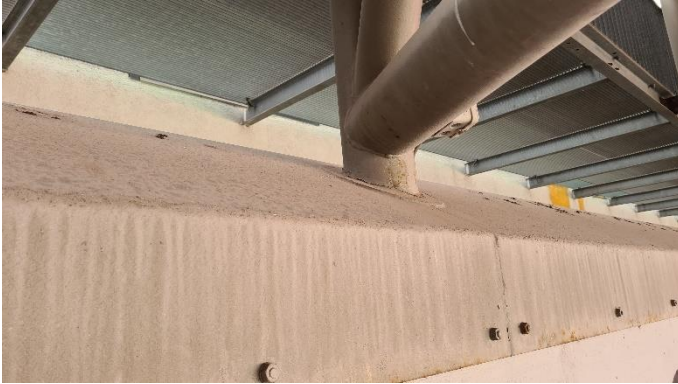
Nr. 1

Roestvorming secundaire constructie

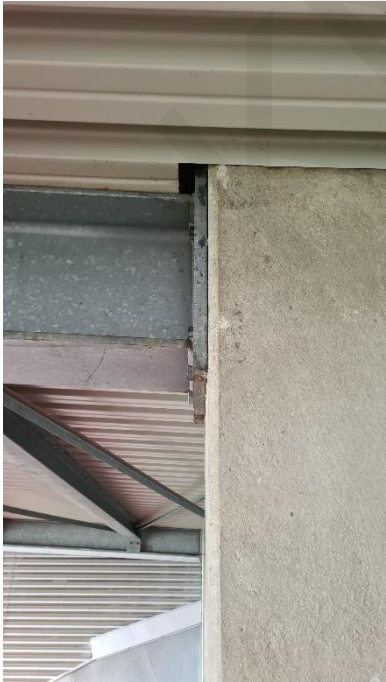
<p>Nr. 4 Minimale opening tussen bovenzijde kopplaat en betonkolom.</p> <p>Er dient gecontroleerd te worden of een dussdanige vervorming te verwachten is en/of deze vervorming acceptabel is.</p> <p>Middels een periodieke controle kan ook gemonitord worden of deze vervorming varieert.</p>

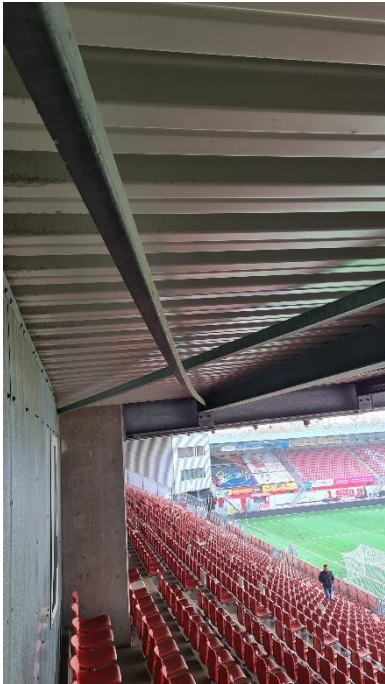
Nr. 5

Geknikte windverbanden.

De windverbanden zijn te lang, waardoor deze bij windbelasting niet op trek belast zullen worden totdat de constructie significant vervormd.

De windverbanden dienen aangepast en/of vervangen te worden op dit op te lossen.

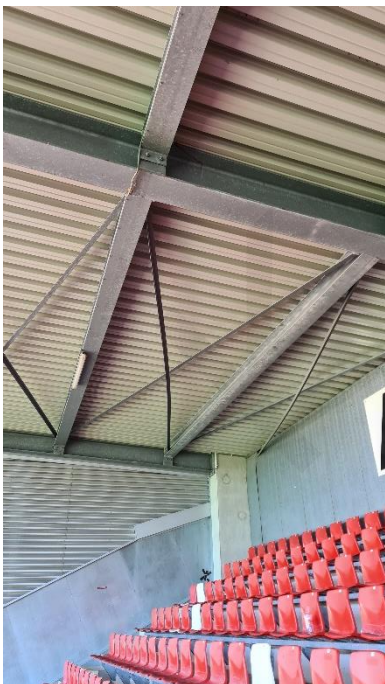
Nr. 5

Geknikte windverbanden.

De windverbanden zijn te lang, waardoor deze bij windbelasting niet op trek belast zullen worden totdat de constructie significant vervormd.

De windverbanden dienen aangepast en/of vervangen te worden op dit op te lossen.

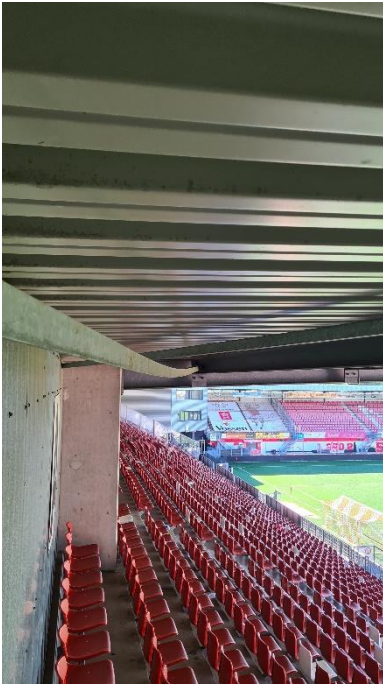
Nr. 5

Geknikte windverbanden.
De windverbanden zijn te lang, waardoor deze bij windbelasting niet op trek belast zullen worden totdat de constructie significant vervormd.

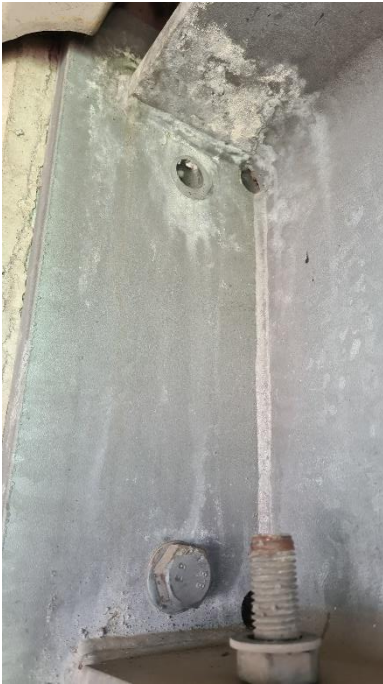
Nr. 2

Loszittende bout in verbinding tussen ligger en prefab betonkolom.

Algemeen:

Naar aanleiding van deze constatering wordt aanbevolen om alle boutverbindingen van de hoofddraagconstructie te controleren.

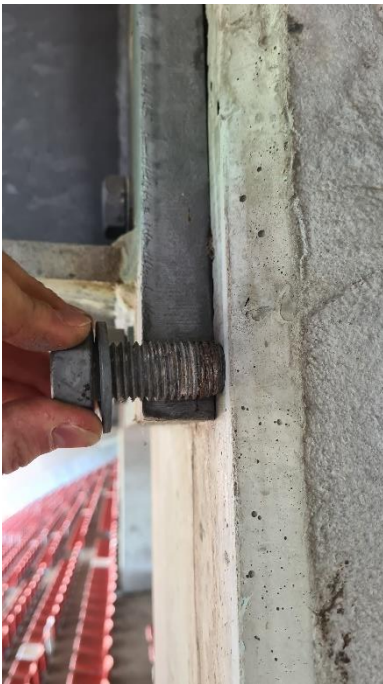
Nr. 2

Zie ook bovenstaande foto.

Algemeen:

Naar aanleiding van deze constatering wordt aanbevolen om alle boutverbindingen van de hoofddraagconstructie te controleren.

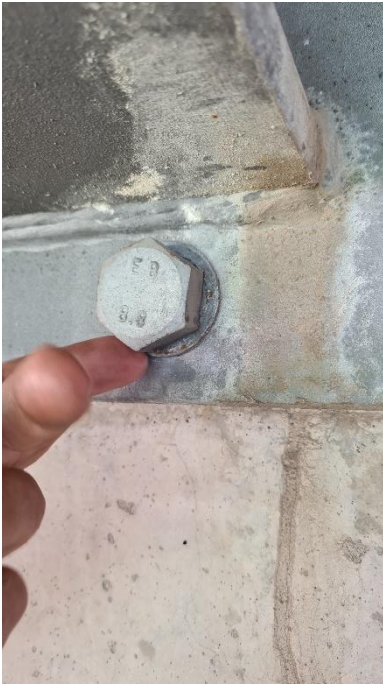
Nr. 2

Loszittende bout in verbinding tussen ligger en prefab betonkolom.

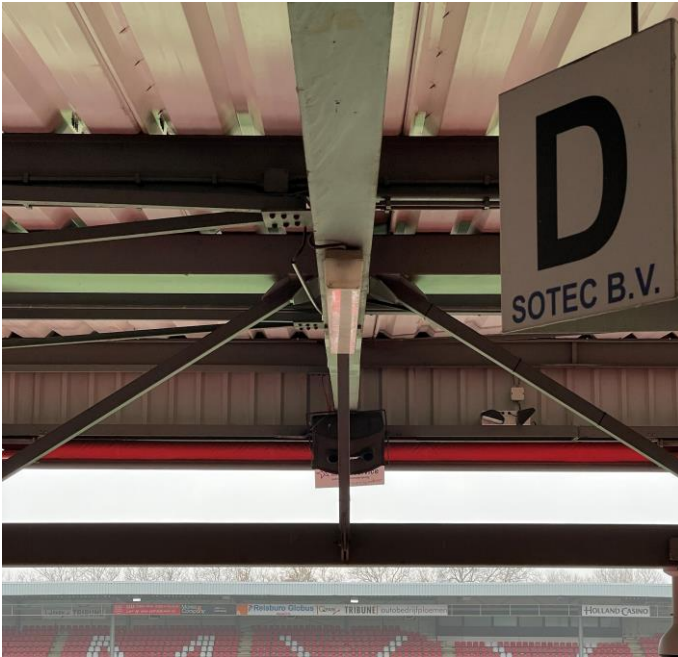
Nr. 2

Stalen IPE330 is horizontaal vervormd. Mogelijk is dit een imperfectie, maar kan ook een gevolg zijn van de thermische uitzetting/krimp. Er is géén dilatatie/vrijheid om te kunnen werken.

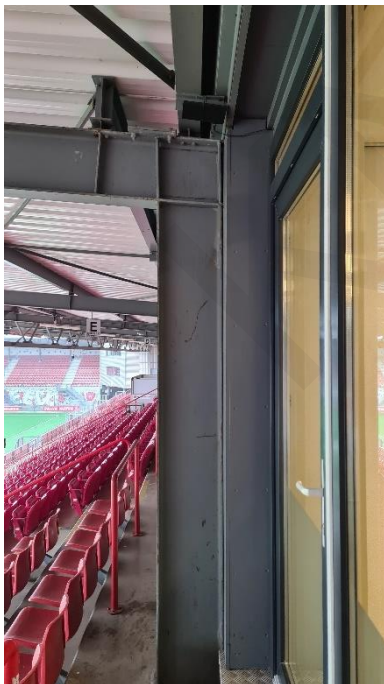
Nr. 2

Momentvaste knie tussen kolom en ligger is vervormd.

Er dient gecontroleerd te worden of een dussdanige vervorming te verwachten is en/of deze vervorming acceptabel is.

Middels een periodieke controle kan ook gemonitord worden of deze vervorming varieert.

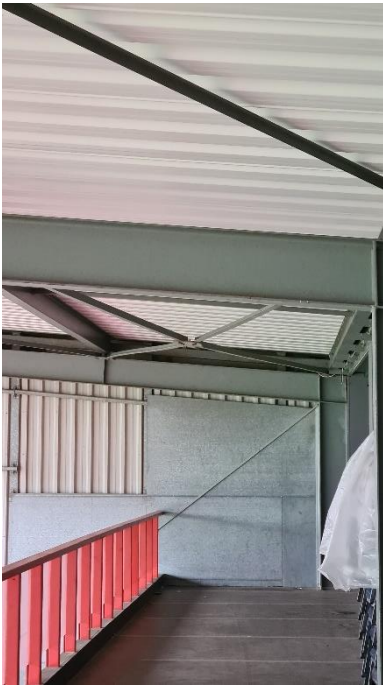
Nr. 5

Geknikte windverbanden.

De windverbanden zijn te lang, waardoor deze bij windbelasting niet op trek belast zullen worden totdat de constructie significant vervormd.

De windverbanden dienen aangepast en/of vervangen te worden op dit op te lossen.

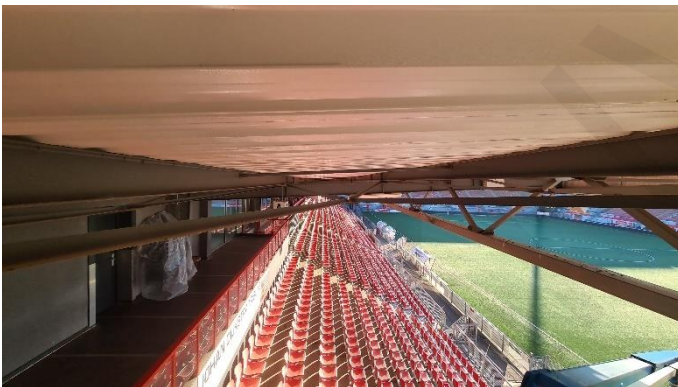
Nr. 5

Doorhangende windverbanden

De windverbanden zijn te lang, waardoor deze bij windbelasting niet op trek belast zullen worden totdat de constructie significant vervormd.

De windverbanden dienen aangepast en/of vervangen te worden op dit op te lossen.

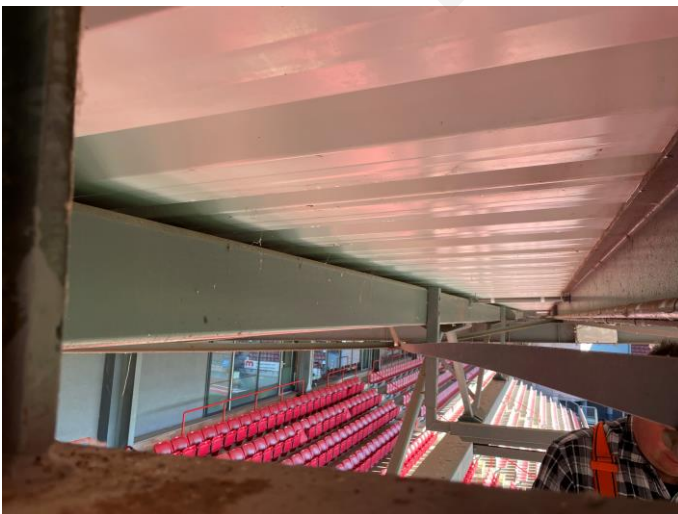
Nr. 5

Doorhangende windverbanden

De windverbanden zijn te lang, waardoor deze bij windbelasting niet op trek belast zullen worden totdat de constructie significant vervormd.

De windverbanden dienen aangepast en/of vervangen te worden op dit op te lossen.

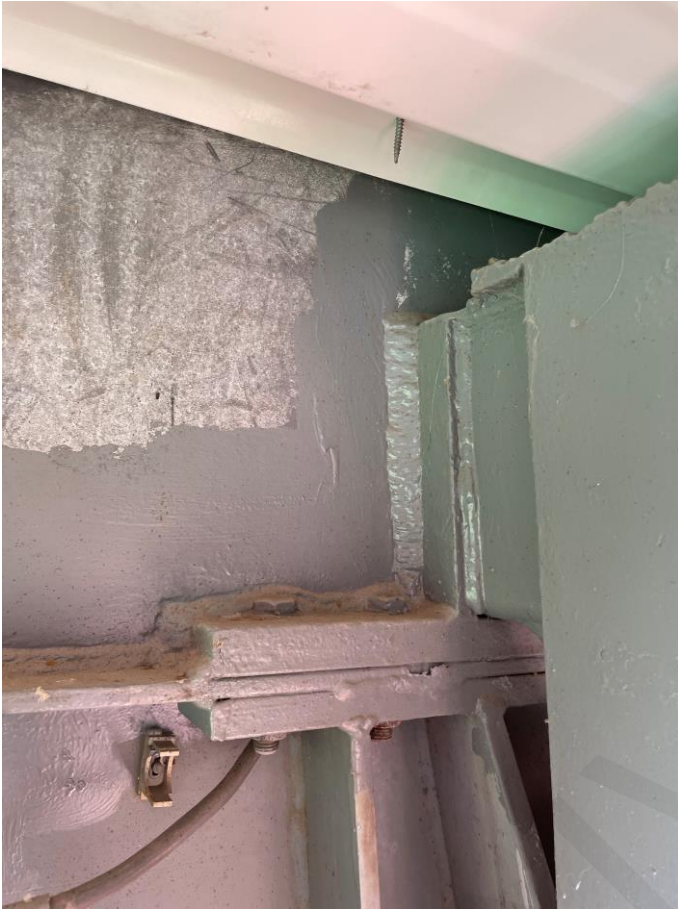
Nr. 4

Dikke lasrupsen.

Dit wil niet zeggen dat de lasen constructief niet zouden kunnen voldoen.

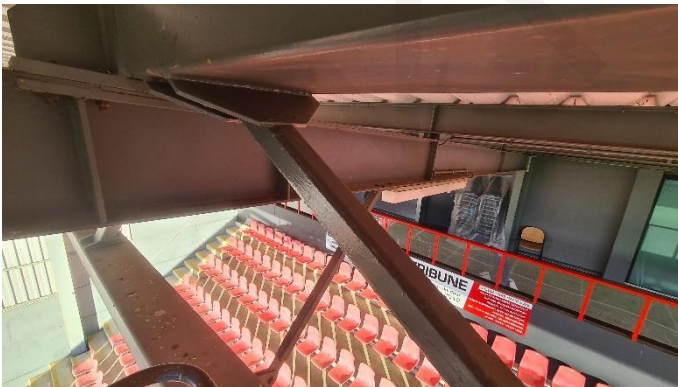
Verstevigde diagonalen in vakwerkspanten middels stalen strips aan alle vier de zijden.

Geén onvolkomenheden opgemerkt.

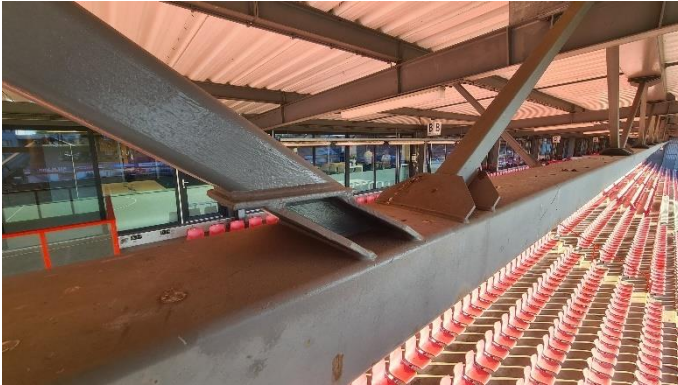
Verstevigde diagonalen in vakwerkspanten middels stalen strips aan alle vier de zijden.

Geen onvolkomenheden opgemerkt.

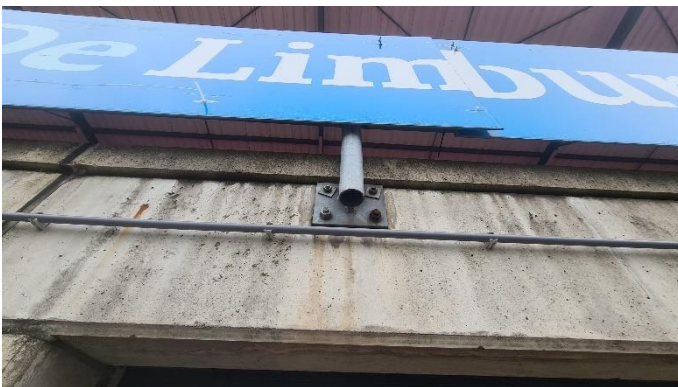
Nr. 12

Verschillende boutdiameters toegepast bij bevestiging balustrade. De bovenste bouten zijn M12, terwijl de onderste bouten M16 zijn.

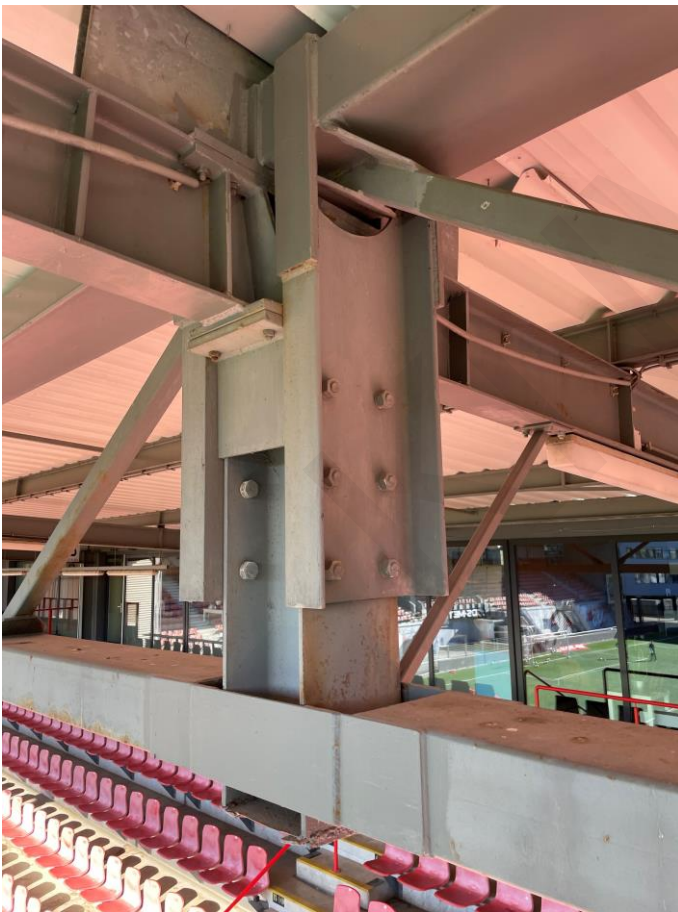
Nr. 8

Verbinding ter plaatse van tuiconstructie.
Oorspronkelijke kolom is verwijderd.

Aan de binnenzijde ontbreekt een
lasrups.

Wegens het ontbreken van
detailberekeningen en mogelijk
aanvullende beschouwingen van de
staalleverancier wordt geadviseerd om
deze verbinding nader te laten
onderzoeken. Bijvoorbeeld via de
bovenzijde van het dak.

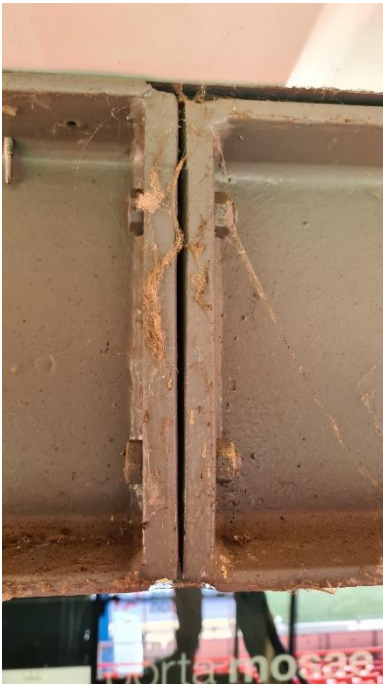
Nr. 10

Kopplaten tussen gerberliggers (secundaire dakliggers) staan open.

Mogelijk ten gevolge van uitzetting/krimp van de constructie.

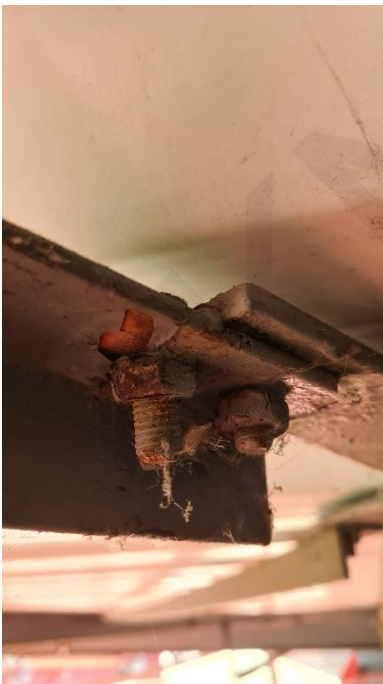
Nr. 3

Boutverbinding windverband aan schetsplaat is slecht uitgevoerd. Verbinding bestaat op deze manier slechts uit één bout.

Met het oog op robuustheid wordt geadviseerd de verbinding te wijzigen naar minimaal 2 bouten.

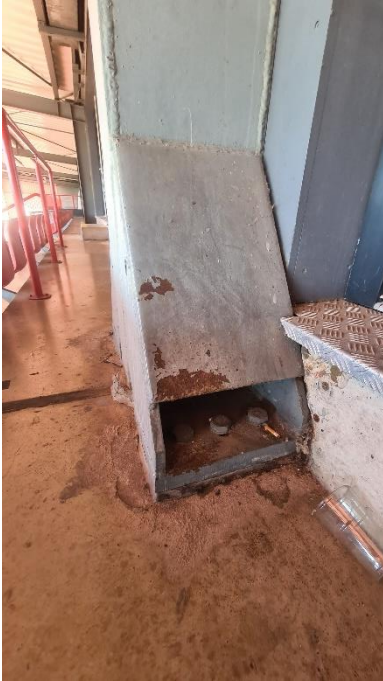
Nr. 8

Onbekende voetplaatverbinding. Deze komt in de archiefstukken niet terug.

Hier kan nader onderzoek naar gedaan worden. Mogelijk dat deze verbinding gebruikt is voor de stabiliteit in de windrichting evenwijdig aan de langsrichting van de tribune.

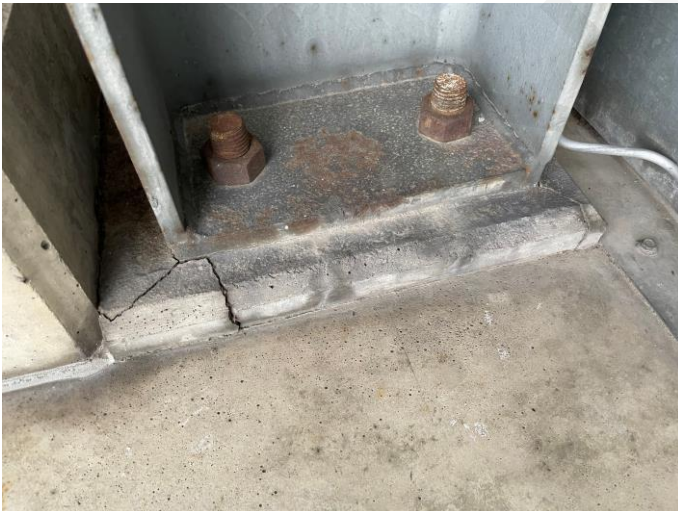
Nr. 13

Undersabeling onder veel voetplaten is kapot. Dit dient hersteld te worden.

Dit dient ook bij andere tribunes nagelopen te worden.

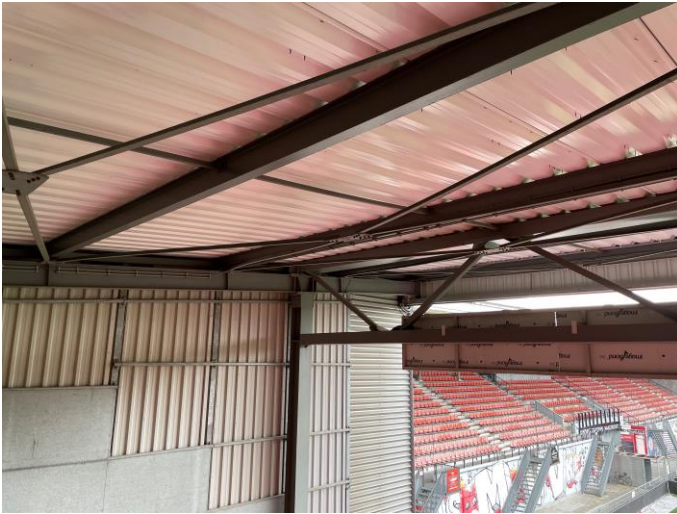
Nr. 2

Geknikte windverbanden.
De windverbanden zijn te lang,
waardoor deze bij windbelasting niet
op trek belast zullen worden totdat de
constructie significant vervormd.

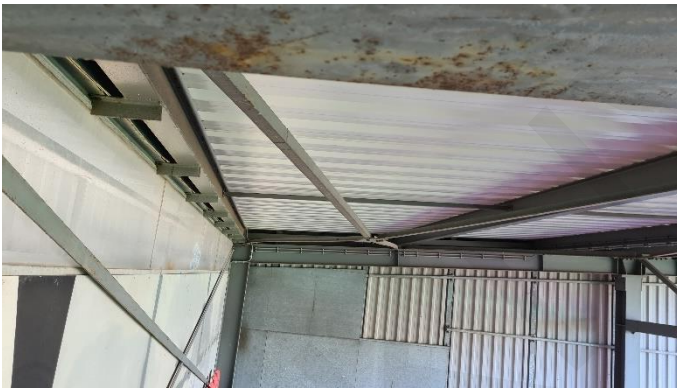
Nr. 2

Geknikte windverbanden.
De windverbanden zijn te lang,
waardoor deze bij windbelasting niet
op trek belast zullen worden totdat de
constructie significant vervormd.

De windverbanden dienen aangepast
en/of vervangen te worden op dit op te
lossen.

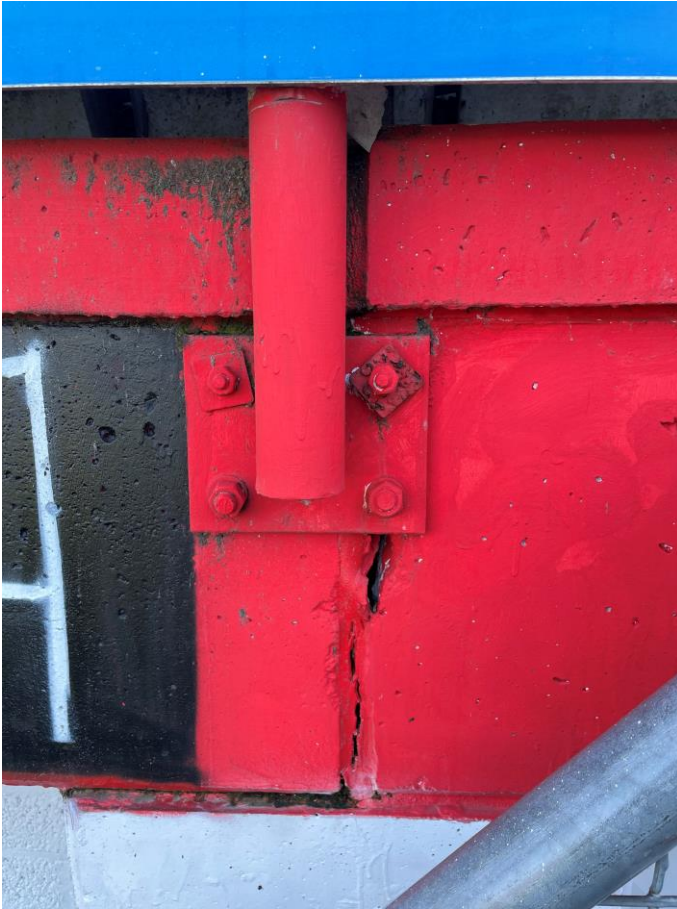
Nr. 4 en 8

Verschillende boutdiameters toegepast bij bevestiging balustrade. De bovenste bouten zijn M12, terwijl de onderste bouten M16 zijn.

Het is onduidelijk waarom dit is gedaan, aangezien de bovenste ankers in de meeste belastingcombinaties op trek belast zullen worden.

Er wordt geadviseerd om deze verbinding te controleren met daarbij in acht nemend, de horizontale belasting op de balustrade die in de huidige norm aangehouden dient te worden.

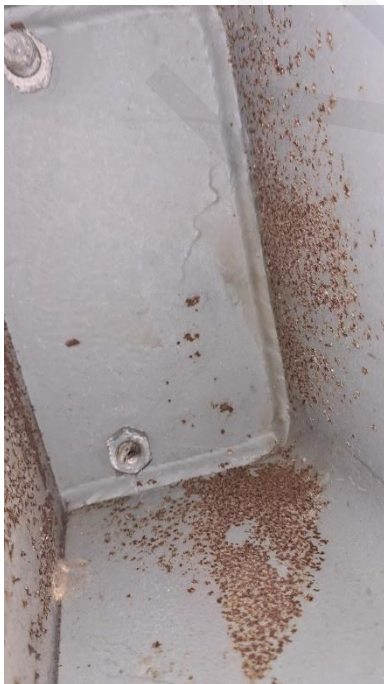
Nr. 10

Moer zit niet helemaal op de bout. Bout lijkt ook deels gebroken ter plaatse van de moer.

Naar aanleiding van deze constatering wordt aanbevolen om alle boutverbindingen van de hoofdconstructie te controleren.

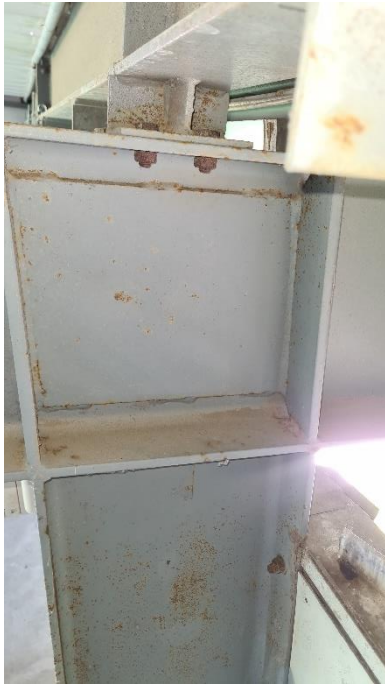
Nr. 5

Opdikplaat in momentvaste verbinding is slechts plaatselijk vast gelast.

Er is momenteel echter geen aanleiding te twijfelen aan deze lasverbinding. Wel wordt geadviseerd dit in de periodieke controle te laten meenemen.

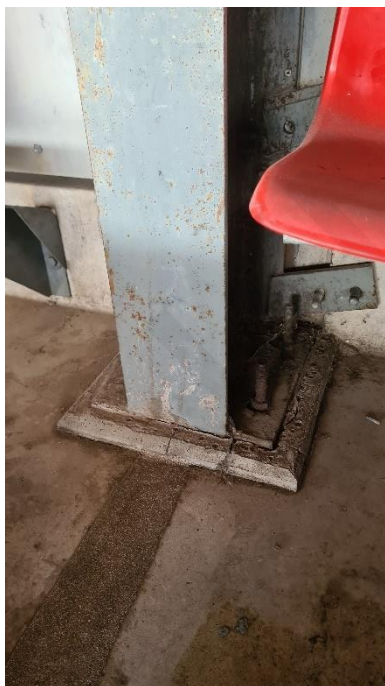
Nr. 9

Ondersabeling onder veel voetplaten is kapot. Dit dient hersteld te worden.

Dit dient ook bij andere tribunes nagelopen te worden.

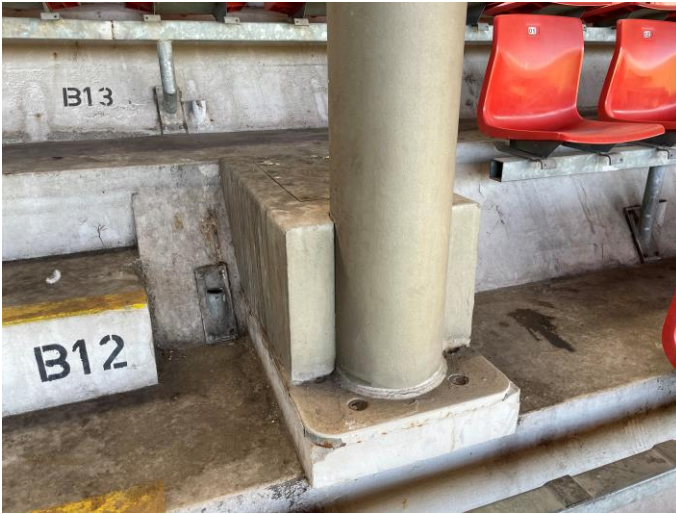
Nr. 11

Conform de berekening zijn de voorste twee gaten niet aanwezig. De tweede rij (naast de kolom) dienen wel voorzien te zijn van bouten. Het oogt alsof deze niet zijn aangebracht.

Hier dient nader (destructief) onderzoek naar gedaan te worden.

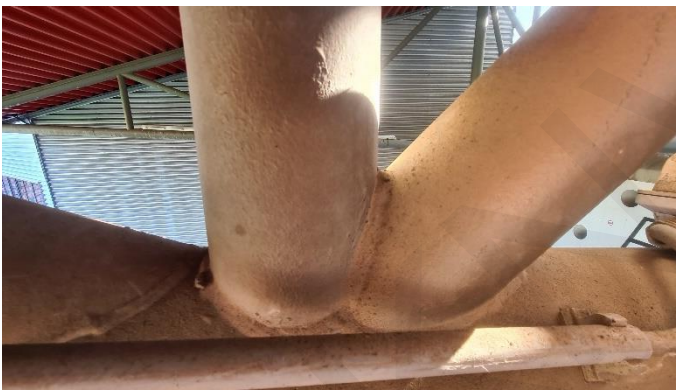
Bij het beperkt aantal lassen dat visueel is geïnspecteerd zijn géén bijzonderheden waargenomen.

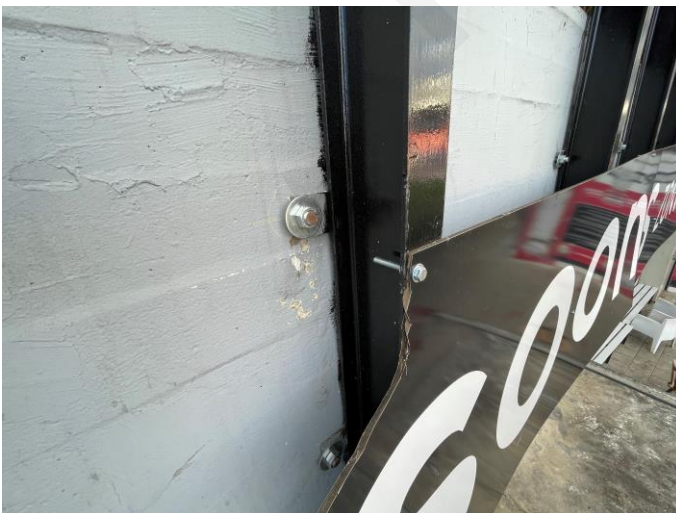
Nr. 4

Zéér minimale randafstand bij de boutverbinding van de balustrade.

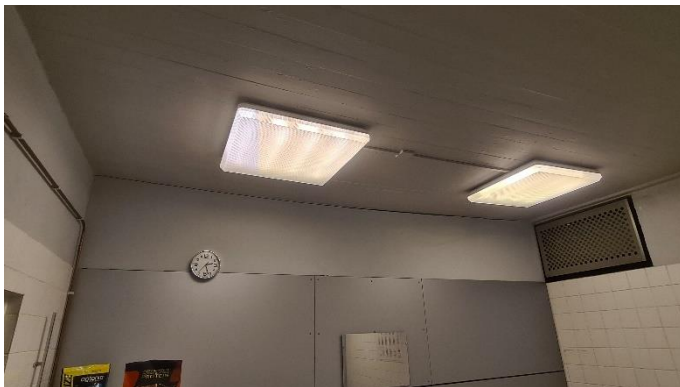
Nr. 7

Vervorming betonnen verdiepingvloer.

Er wordt geadviseerd om tijdens de periodieke controle deze vloeren te laten beoordelen en/of een rekenkundige onderbouwing uit te voeren om te controleren of deze geschikt zijn voor hun huidige functie.

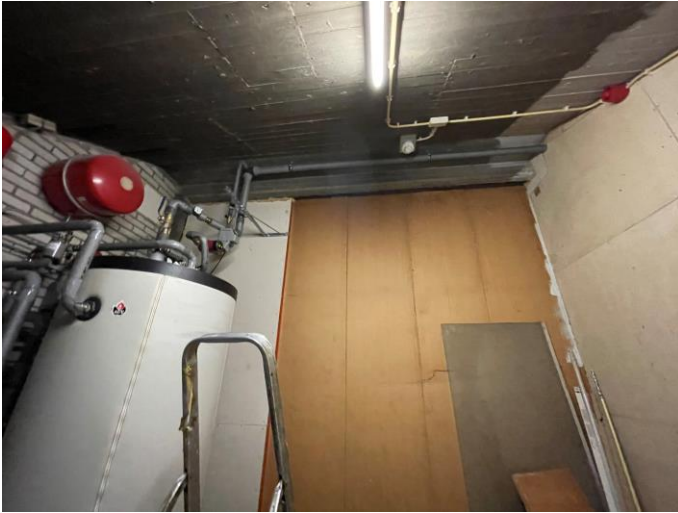
Nr. 8

Stookruimte aanwezig op verdiepingsvloer onder tribune. Er zijn géén voorzieningen getroffen en de betonconstructie is hierop niet berekend.
