ONDERWERP  
Schriftelijke (vervolg)vragen inzake  
voorgenomen sloop Affuitenloods  
BEHANDELD DOOR  
Astrid Savelberg

AFFUITENLOODS

Maasmolendijk 20  
Bouwhistorisch onderzoek  
Dateringen

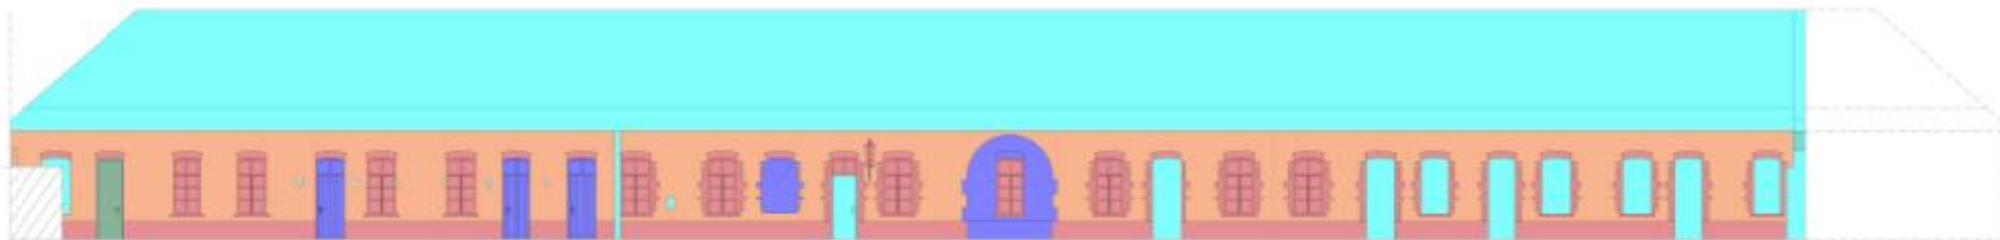
WESTGEVEL

- 1827
- 1879-1882
- 1940
- 1965
- 1979 en later

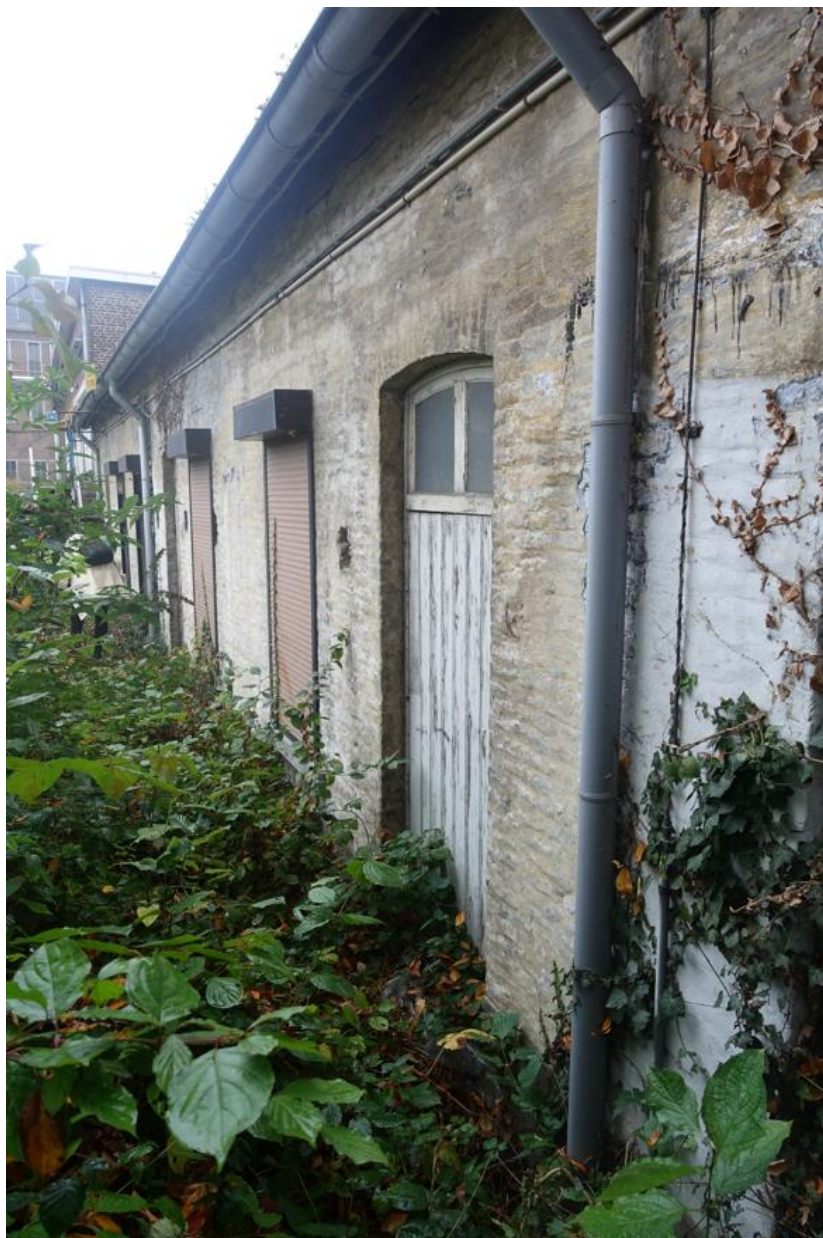
Fig. 1 Westgevel gezien naar het noorden.

In opzet is de westgevel nog onderdeel van de oorspronkelijke bouwfase van 1827. Aan de noordzijde is het terrein opgehoogd. De opbouw van de keermuur is van betonsteen en damwandstaal en sluit aan op de westgevel. De gevel wordt hierdoor opgesplitst in een noordelijk en zuidelijk deel.

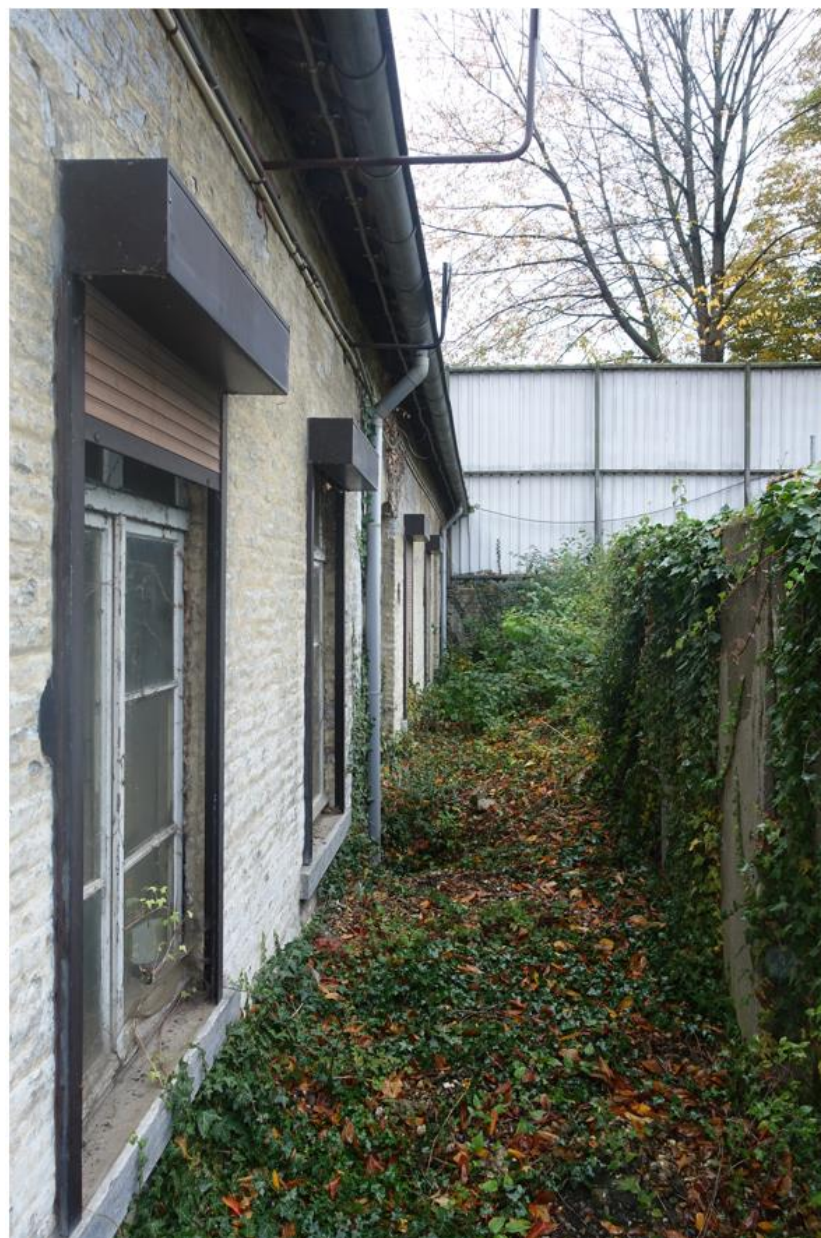
Fig. 2 Westgevel gezien naar het zuiden richting de keermuur.

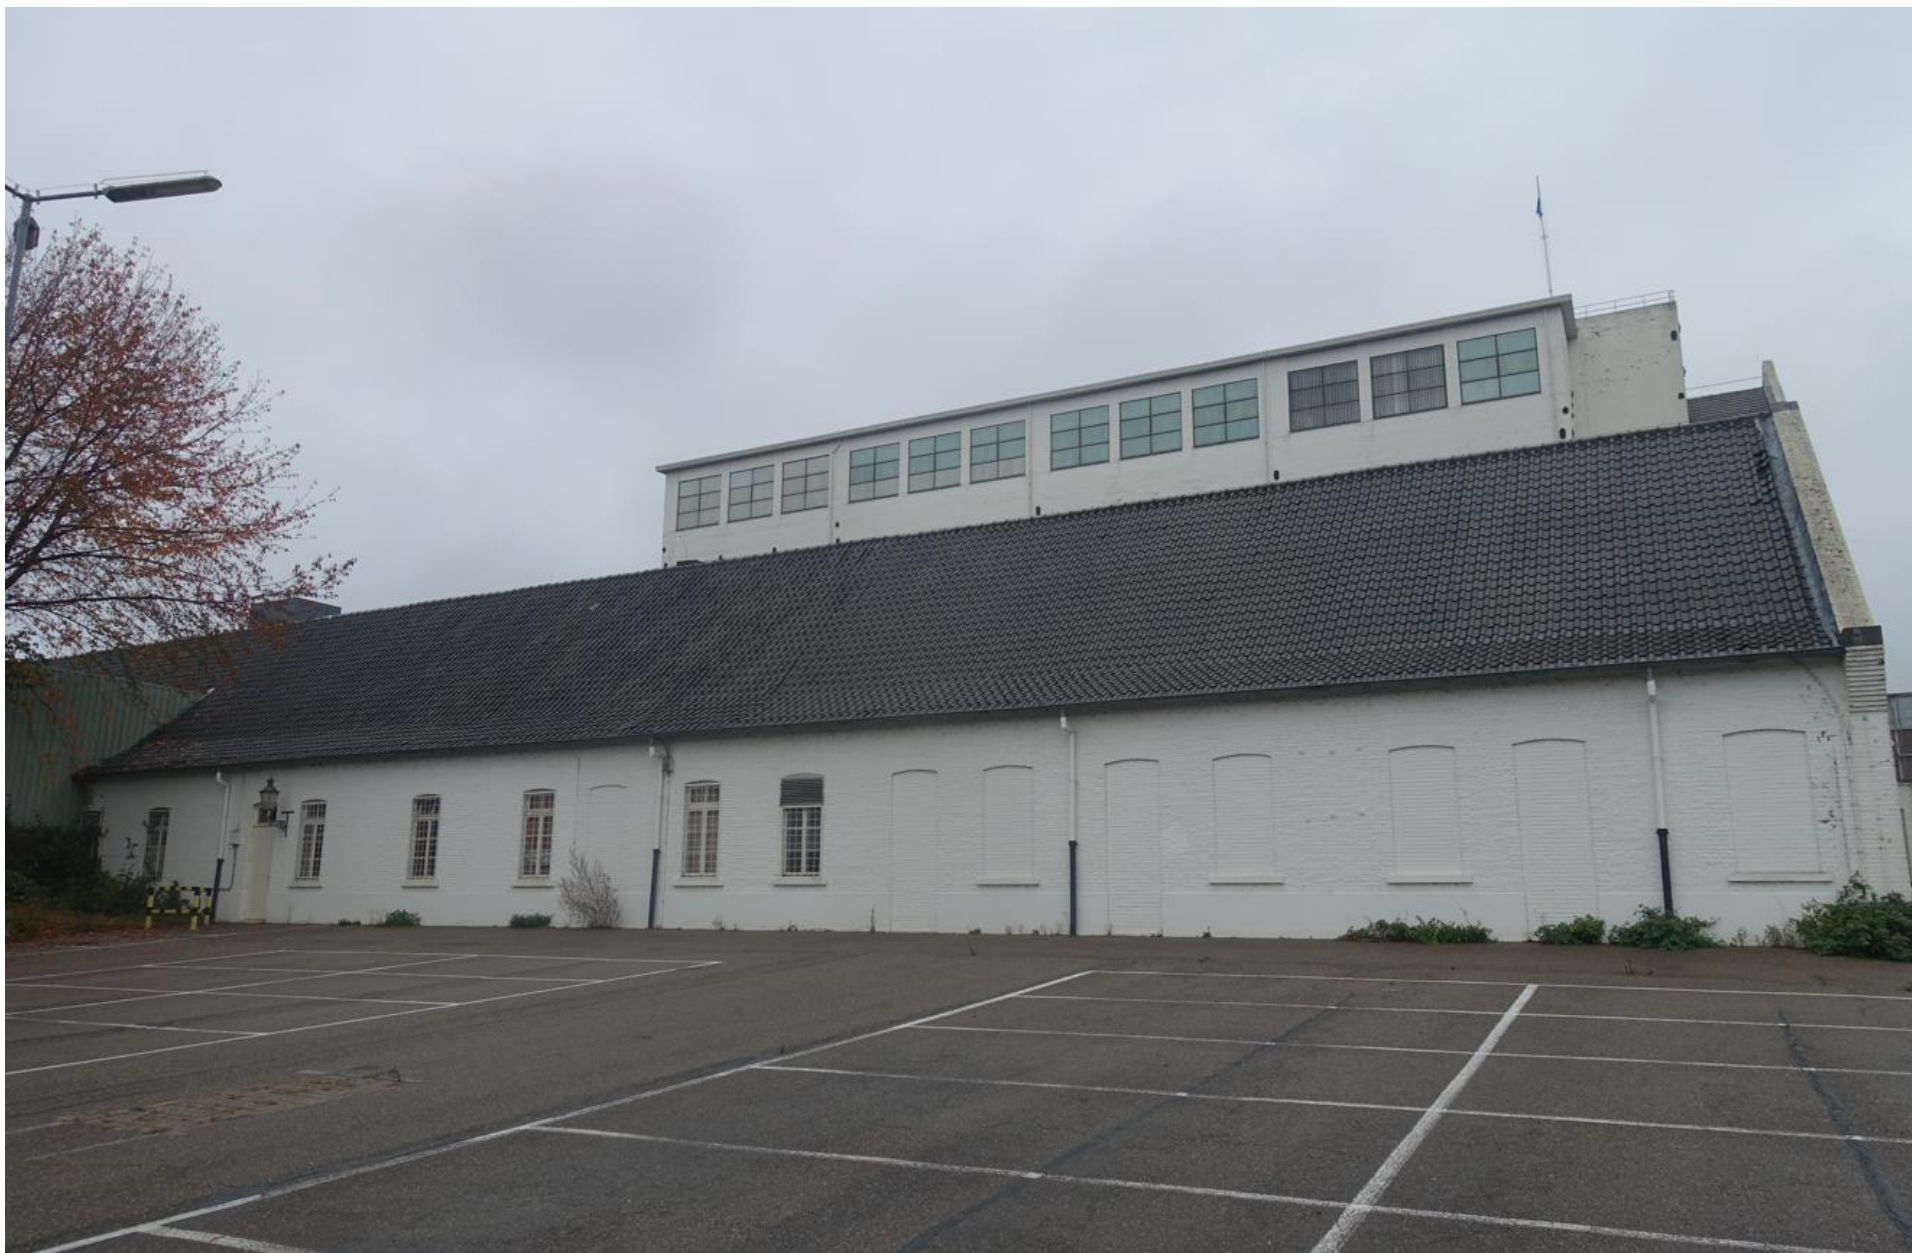
Fig. 3 Het zuidelijke deel van de westgevel met uiterst links de keermuur van damwandstaal.

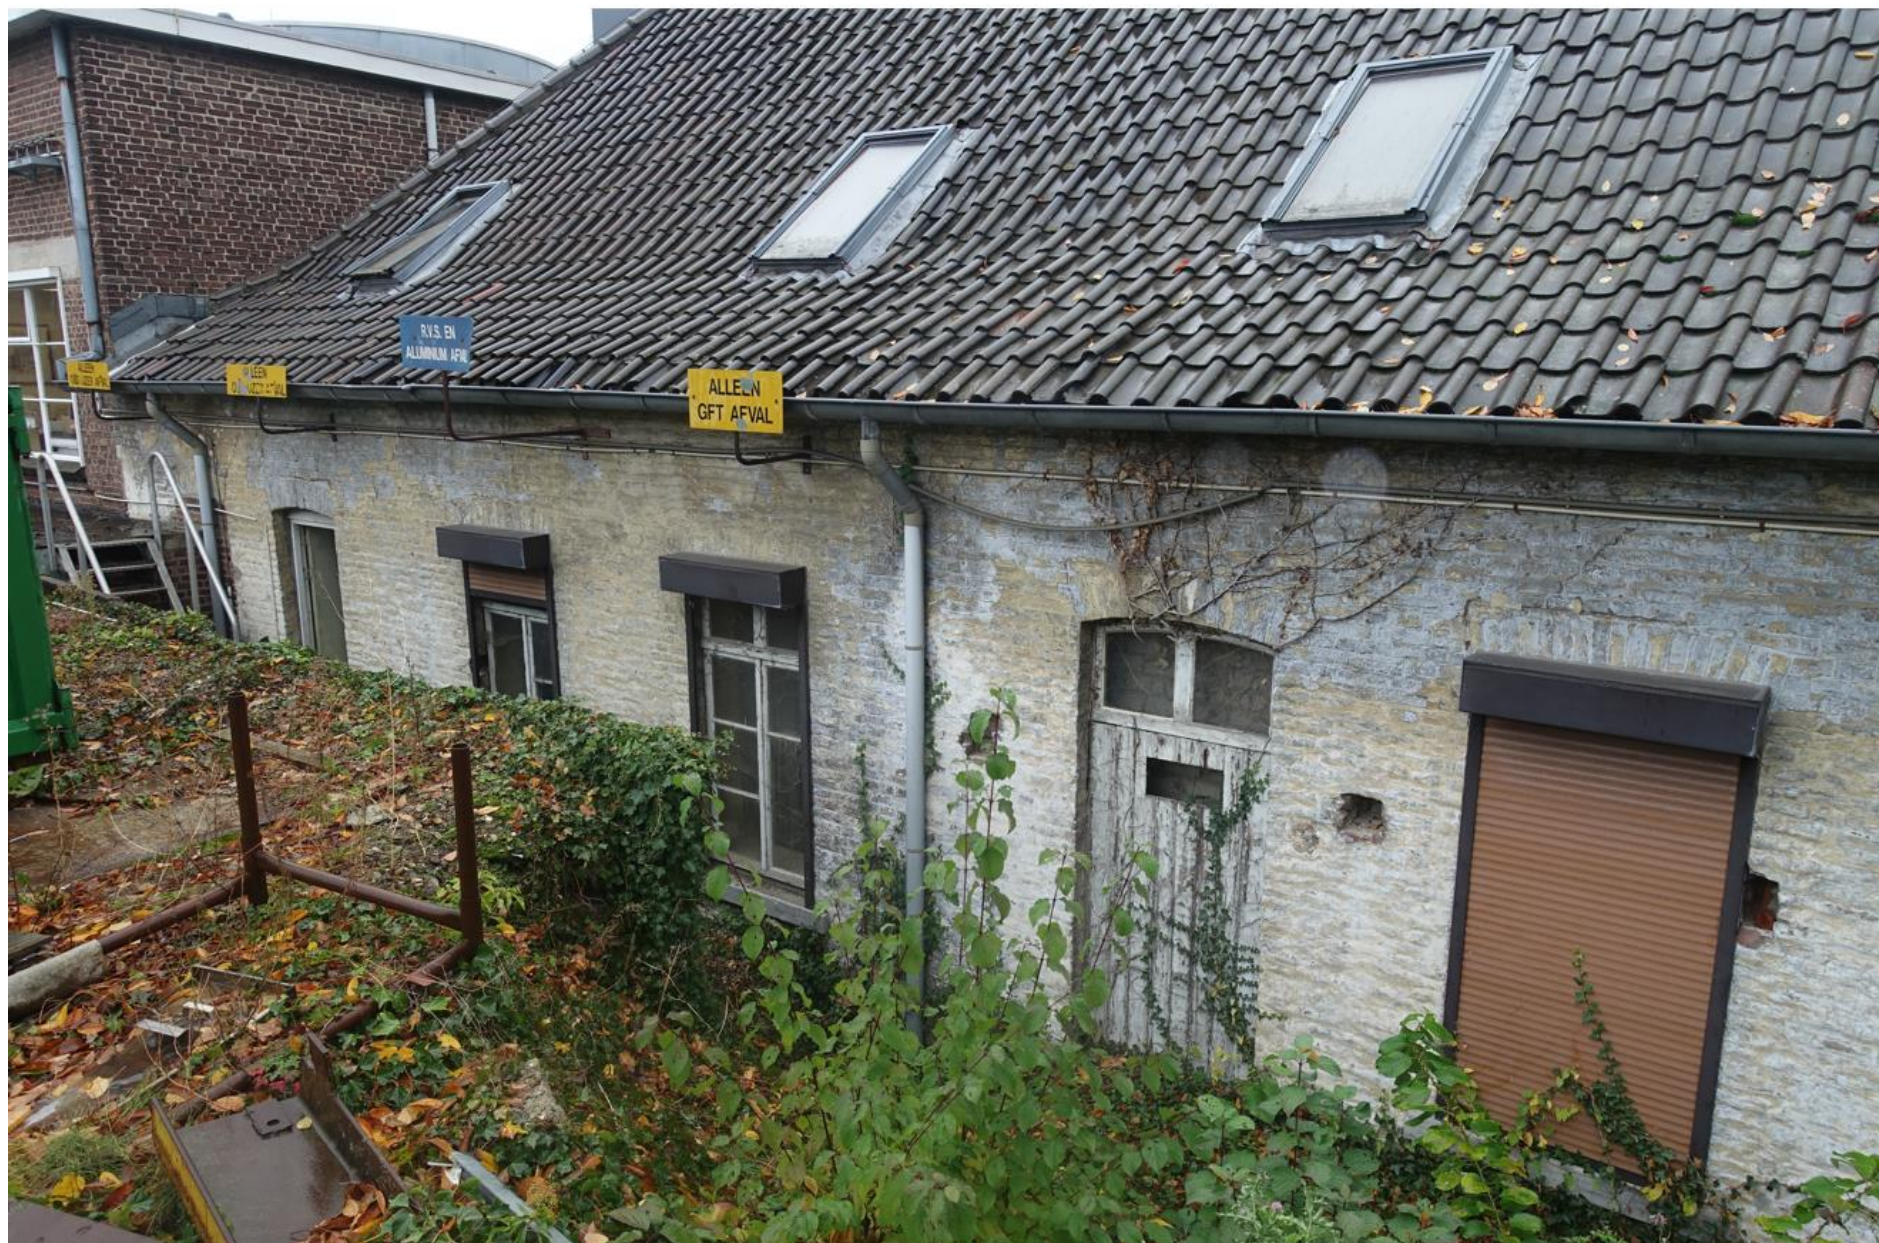
Fig. 4 Zicht op het opgehoogde terrein aan de noordzijde van de voormalige loods.

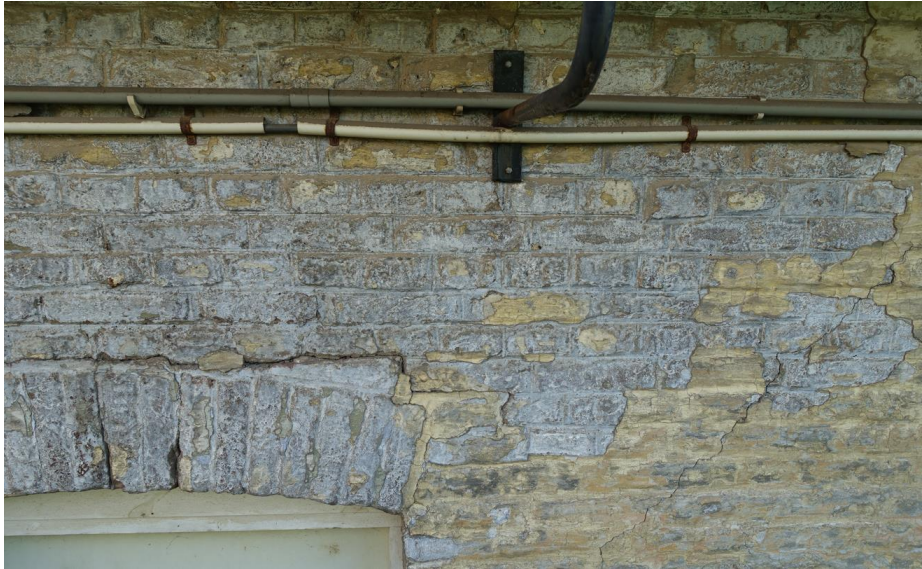
Fig. 5 Detail van het metselwerk van de westgevel.

De westgevel is opgemetseld met een roodkleurige baksteen in een kruisverband.<sup>1</sup> Het oorspronkelijke metselwerk uit 1827 is uitgevoerd met gesneden voegwerk. De gevel is voorzien van enkele lagen pleisterwerk of schilderwerk, alles in een witte of crème witte kleur. Het lijkt erop dat deze afwerking tot een oudere opzet behoort.

<sup>1</sup> Baksteenformaat: 22 / 23 cm x 11,5 cm x s / 5,5 cm. 10 lagen= 63cm.

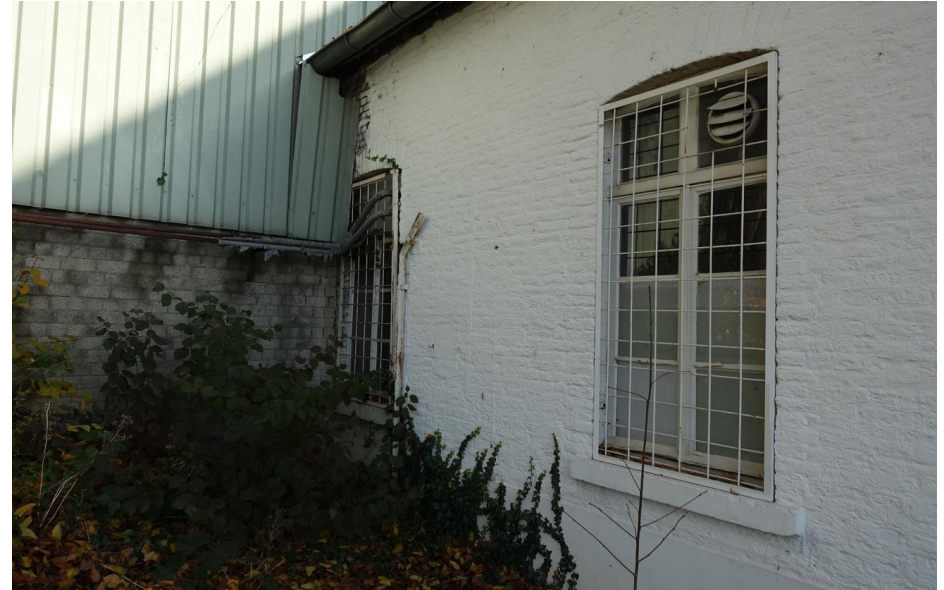
Fig. 6 De aansluiting van de keermuur op de westgevel gezien richting het noorden.

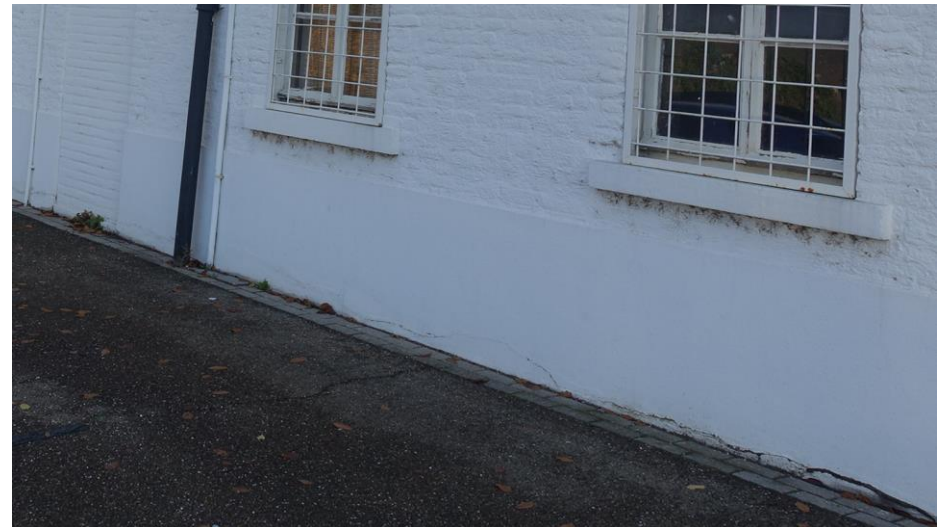
Fig. 7 De doorlopende plint is ten zuiden van de keermuur witgeverfd.

De doorlopende plint is gecementeerd en lijkt tot een jongere opzet te horen, wellicht die van 1878. Aan de zuidzijde van de keermuur is de plint witgeschilderd. Aan de noordzijde is de plint grotendeels verdwenen onder een ophoging van het terrein.

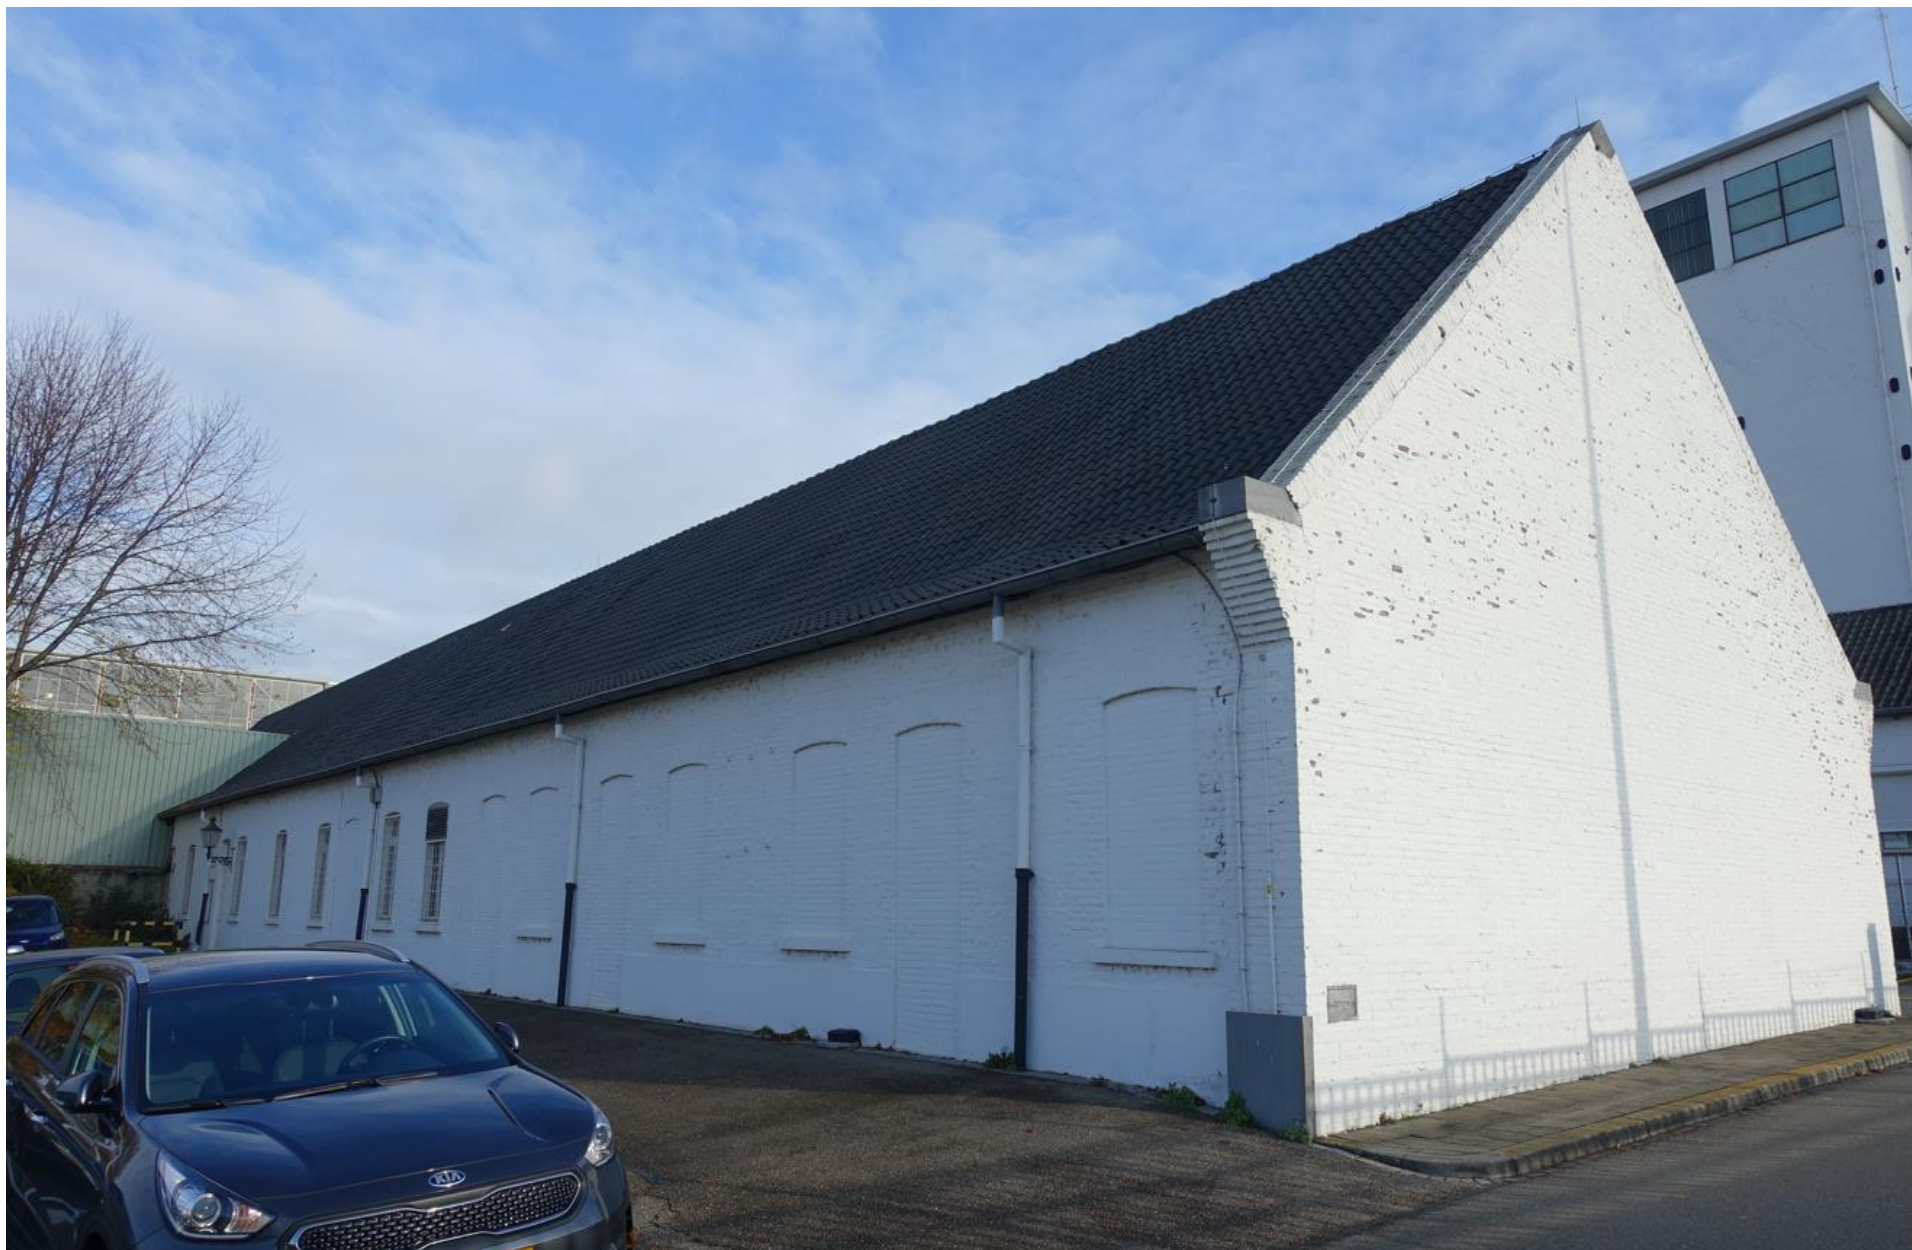
Fig. 8 De westgevel is aan de zuidzijde ingekort. Van oorsprong was het gebouw enkele meters langer en had het dak een schild, zoals aan de noordzijde.

De gevel is aan de zuidzijde ingekort nadat in 1979 het zuidelijke deel van de voormalige loods gesloopt was ten behoeve van de aanleg van de Maasmolendijk / Maasboulevard.

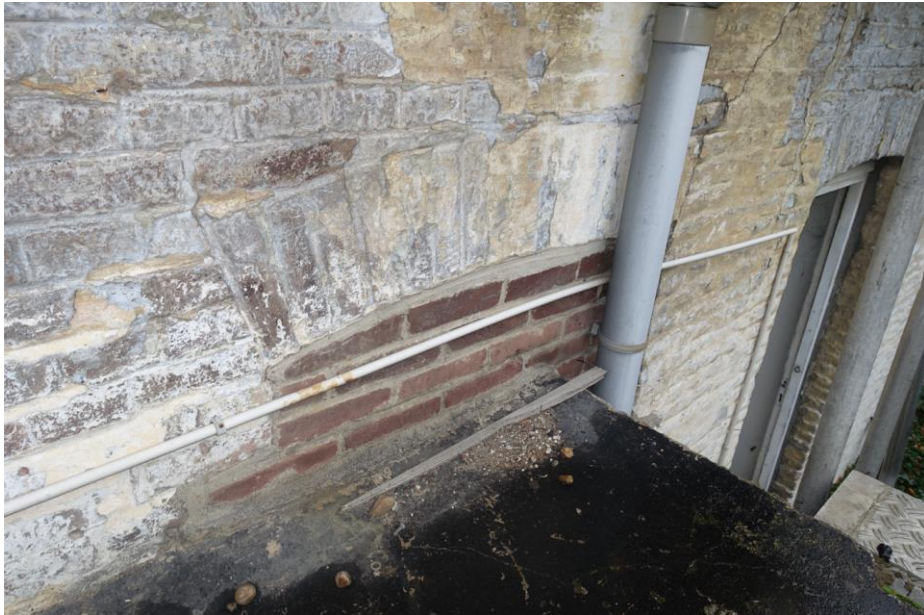
Fig. 9 De aansluiting van het opgehoogde terrein op het noordelijke deel van de westgevel.

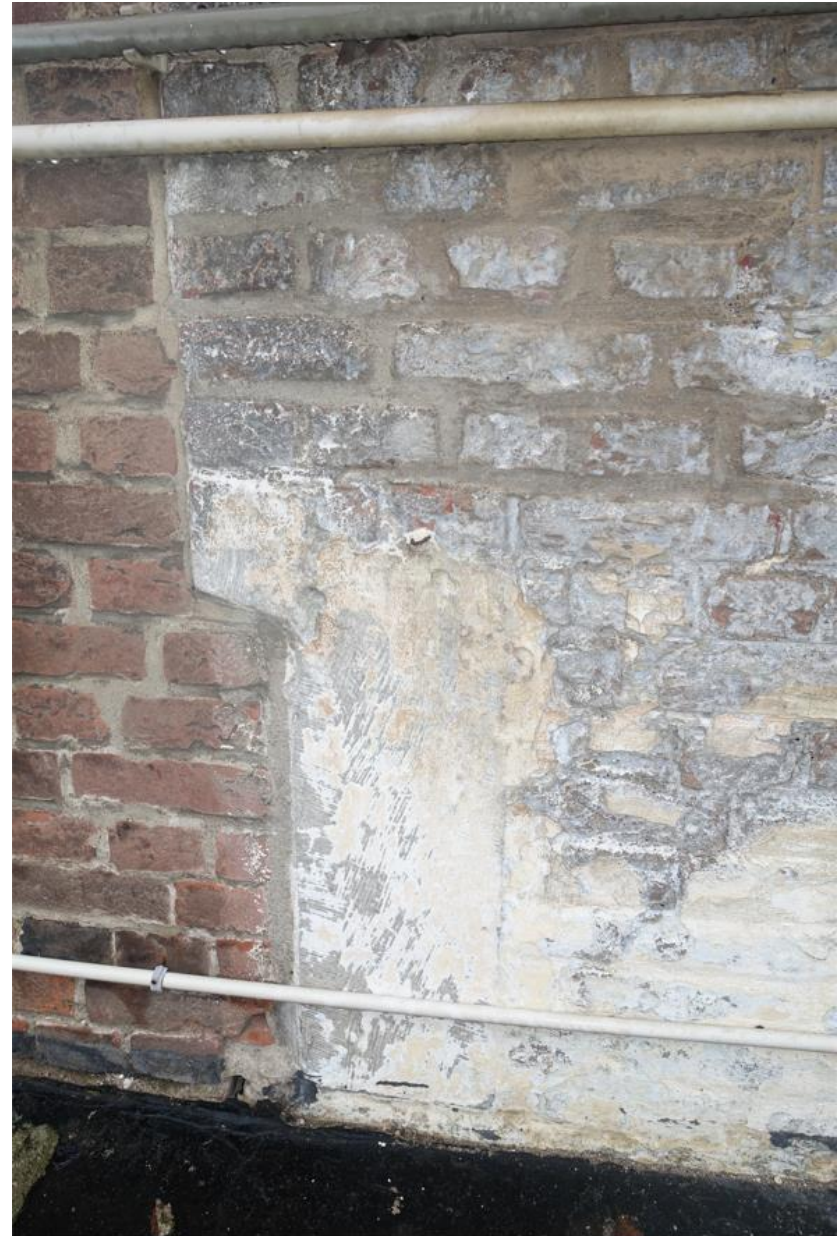
Fig. 10 Detail van het hardstenen blok op de hoek met de noordelijke kopgevel.

Ter hoogte van de aansluiting met de noordelijke kopgevel is een hoekoplossing in hardsteen. Aan de bovenzijde van de westgevel is een blok hardsteen zichtbaar. Helaas sluit de gevel hier aan op een naastgelegen gebouw. Tegen de westgevel sluit tevens het opgehoogde terrein aan waardoor niet duidelijk te zien is tot hoe ver de hoekoplossing naar beneden toe doorloopt. Opvallend is dat het blok natuursteen, dat overigens aan de voorkant geheel voorzien is van frijnslag, aan de bovenzijde een uitkraging heeft. Het is niet goed zichtbaar of deze uitkraging behoort tot de oorspronkelijke opzet of dat het blok is weggehakt zodat de gevel van het belendende pand ingekast kon worden.

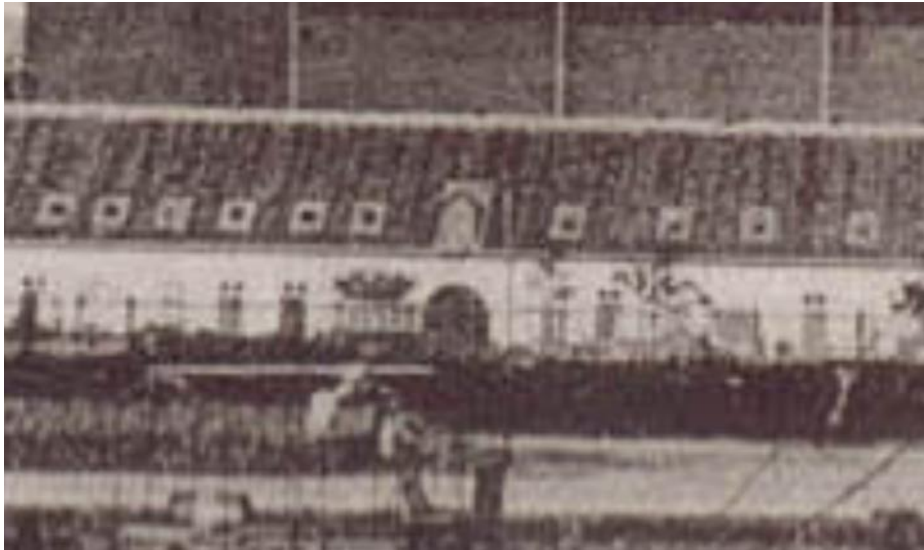
Uitsnede uit een foto van omstreeks 1905 van de westgevel van de loods met duidelijk zichtbaar de opening met rondboog. Afb: RHCL beeldbank, nr. 12467.

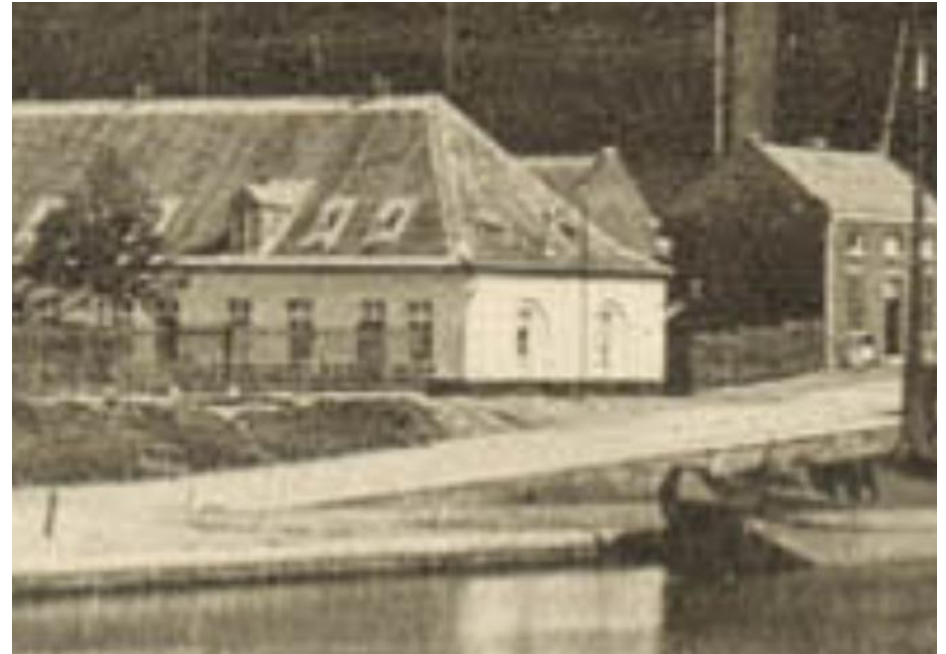
Uitsnede uit een foto van de loods uit ca. 1905. In de zuidelijke kopgevel zijn twee rondbogen te zien. Afb: RHCL beeldbank, nr. 5440.

De affuitenloods was voorzien van rondboogdoorgangen in de zuidelijke kopgevel. De openingen zijn zichtbaar op een oude foto, gemaakt van de zuidelijke kopgevel omstreeks 1905. Ter plaatse van twee vensters uit 1878 zijn duidelijk dichtgezette rondbogen te zien in het muurwerk (zie rapport MAB Maasmolendijk 20, 27 november 2019, p.25).

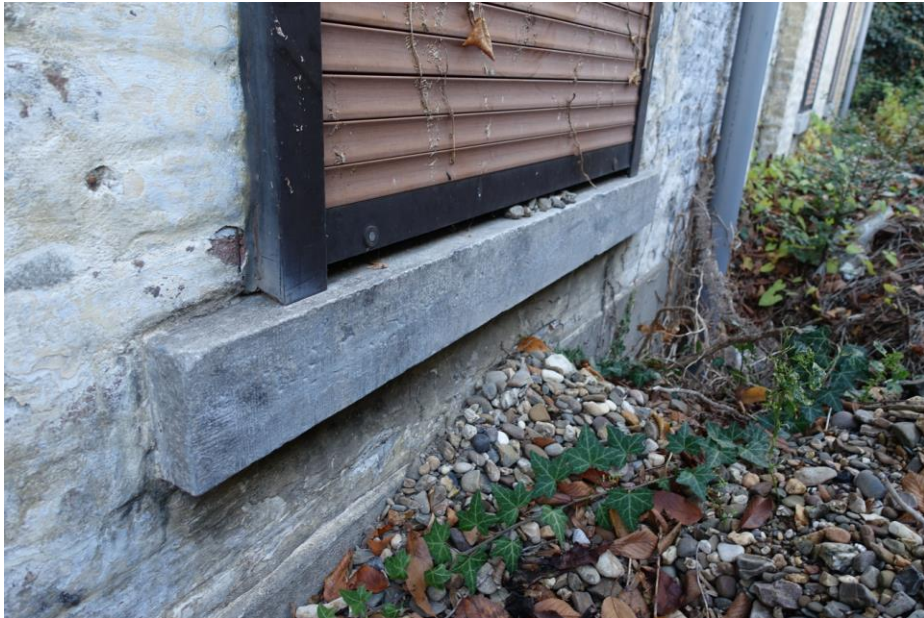
Fig. 12 Detail van een hardstenen lekdorpel bij een van de vensters in het noordelijke deel van de westgevel.

De oudste openingen in de westgevel zijn de vensters en deuropeningen die behoren tot de verbouwing van de loods tot dienstwoningen voor het personeel van de Koninklijke Nederlandse Papierfabriek in 1878. Deze zestien openingen worden gekenmerkt door een segmentboog aan de bovenzijde. In het geval van de elf vensters is aan de onderzijde een oude hardsteen lekdorpel. Alle openingen hebben een uniforme afmeting van precies één meter in de breedte.

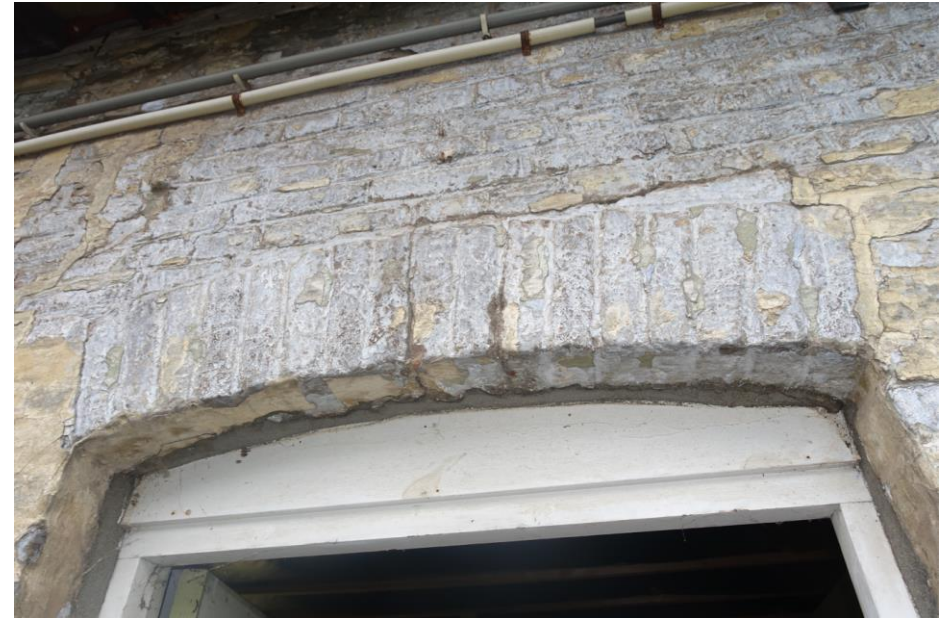
Fig. 13 Detail van een segmentboog boven de meest noordelijke doorgang in de westgevel.

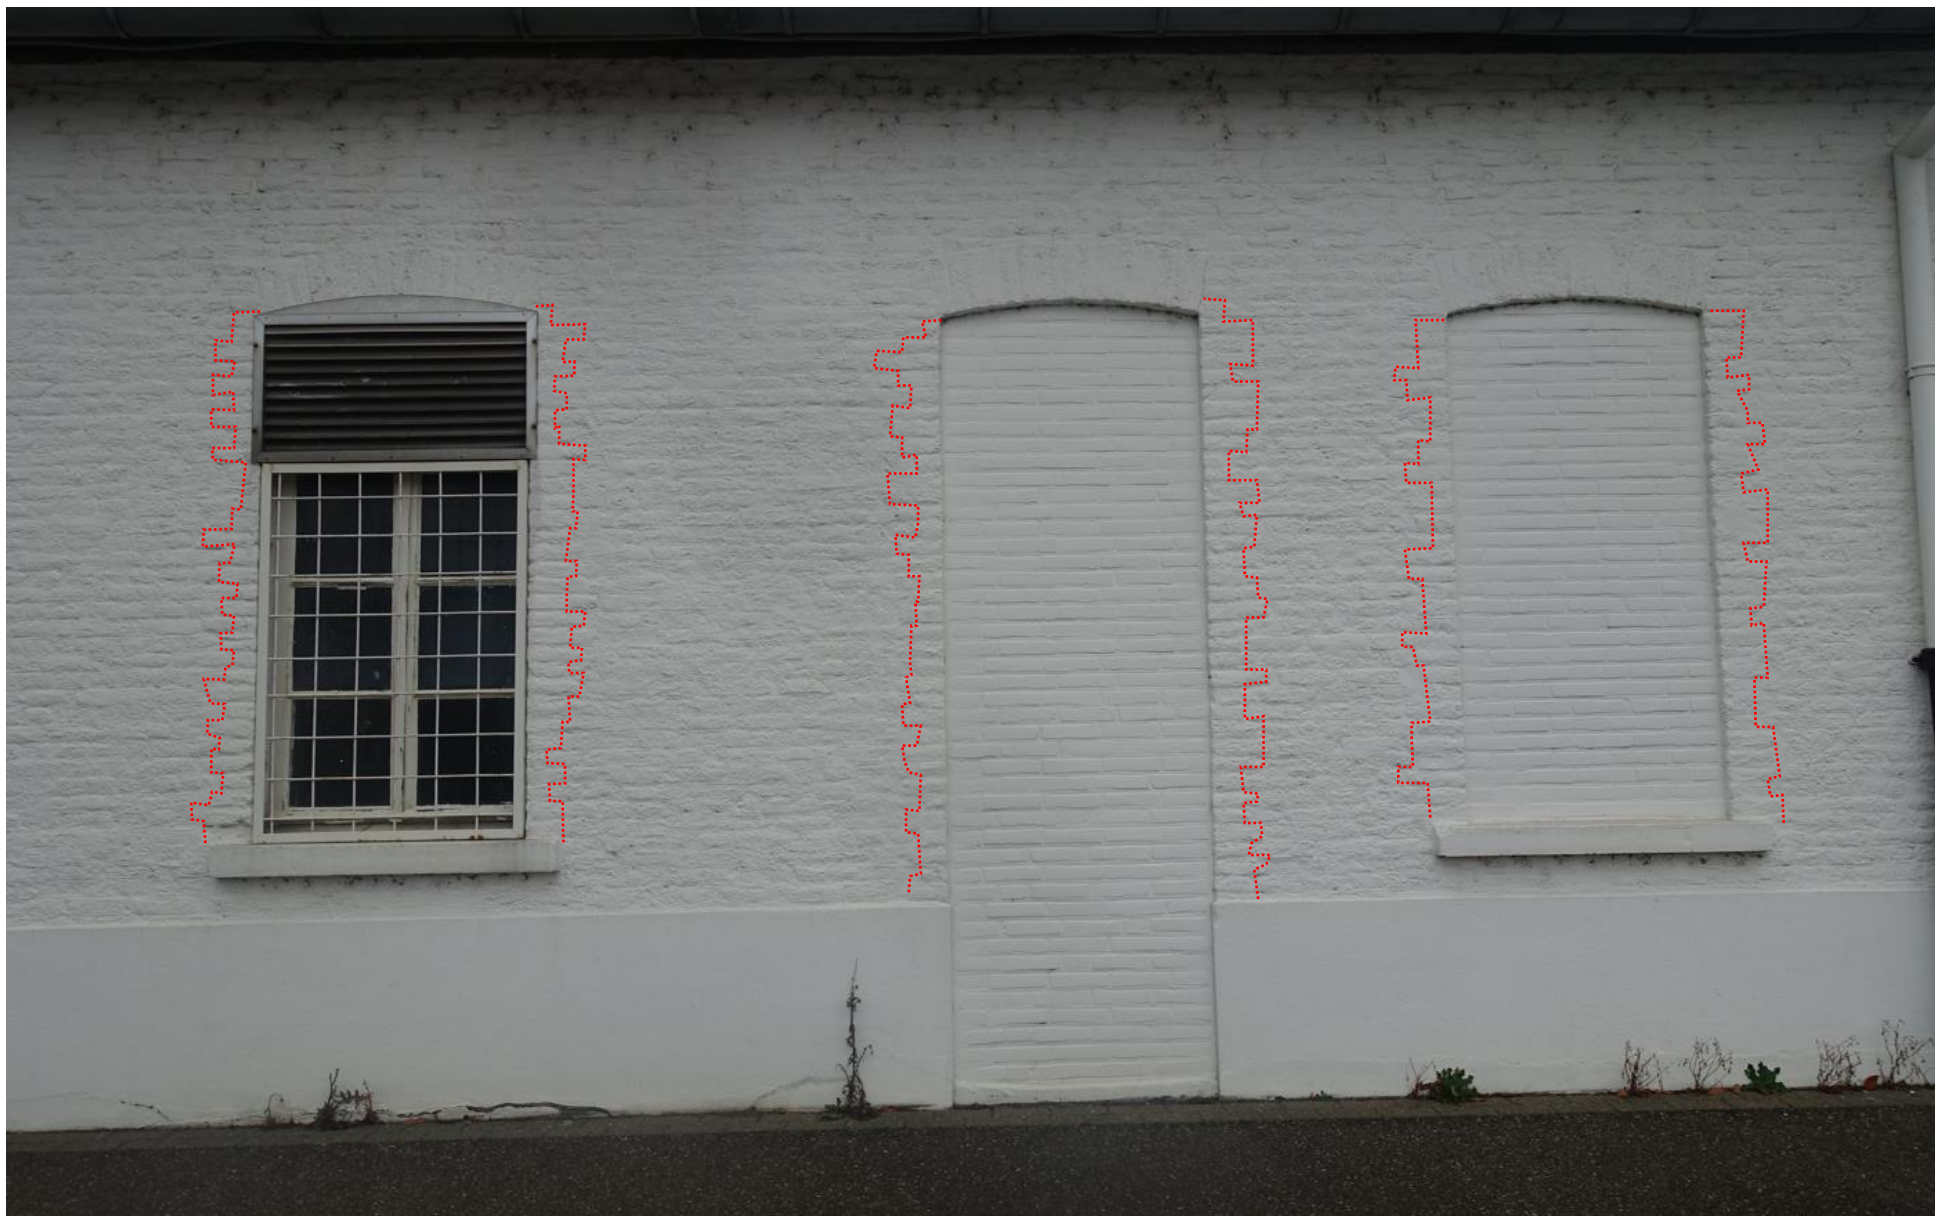
Fig. 14 Gevelopeningen uit 1878 in de westgevel met bij rood het inboetwerk.

De gevelopeningen lijken tot de fase van 1878 te horen, mede ook vanwege het inboetwerk dat rond de meeste gevelopeningen te zien is. Bij de vensters en doorgangen aan de noordzijde van de keermuur is het inboetwerk minder duidelijk zichtbaar. Mogelijk is het inboetwerk aan de noordzijde van de gevel lastiger zichtbaar vanwege het aanwezige pakket aan oudere afwerkingen van pleister- en verflagen.

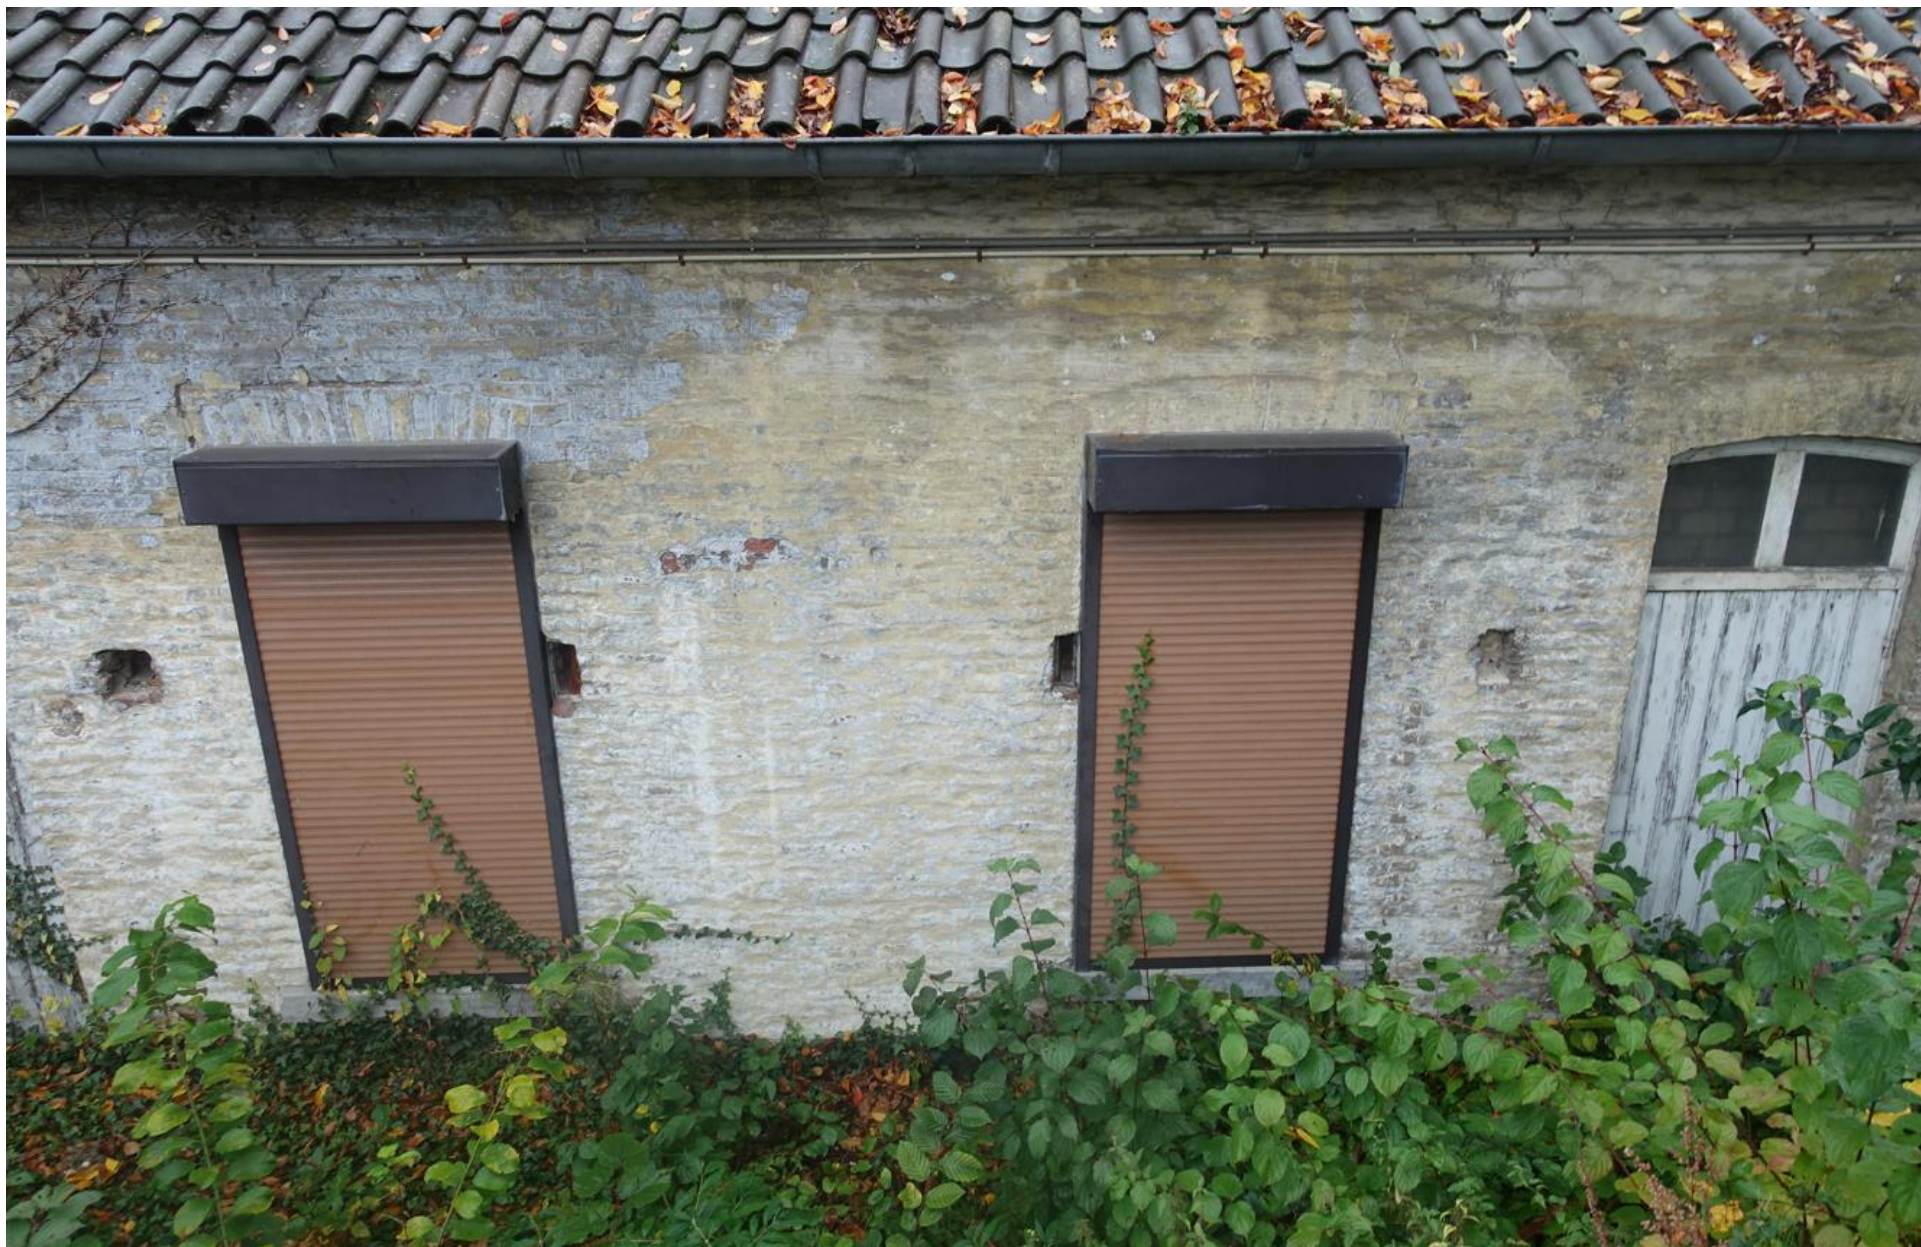
Fig. 16 Aan de noordzijde van de keermuur is het inboetwerk rond de gevelopeningen in de westgevel minder duidelijk zichtbaar. Wellicht komt dit door het dikke pak aan gevelafwerkingen.

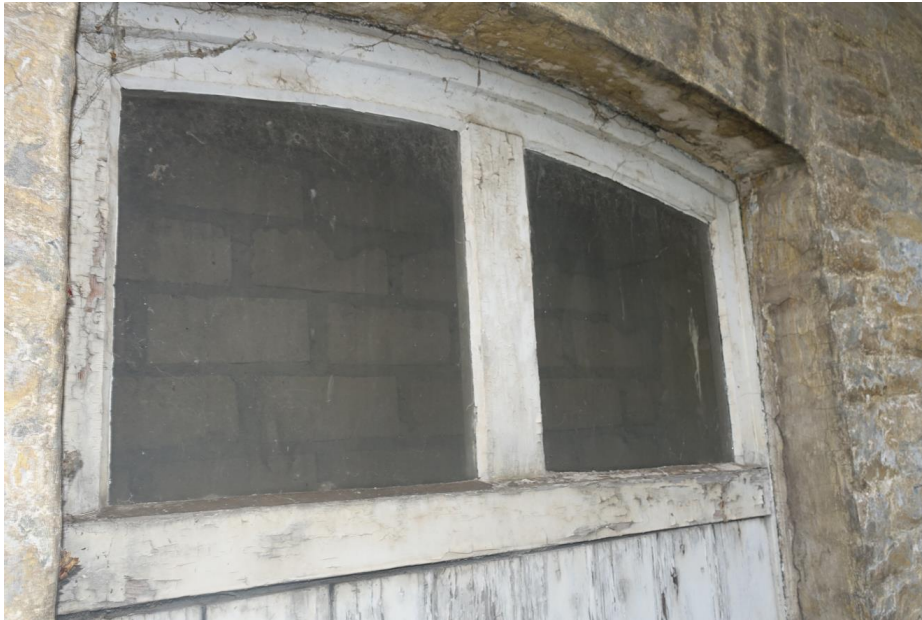
Fig. 17 Detail van een uit 1878 stammend bovenlicht.

Boven de deuren en ramen is meestal een 2-ruits bovenlicht aanwezig, dat van oorsprong kan kiepen. Ook deze vulling lijkt tot de bouwphase van 1878 te horen aangezien de profilering aan de binnenzijde overeenkomt met het raamkozijn. Aan de binnenzijde hebben de vensters van oorsprong een simpele vensterbank van hout, die later soms voorzien is van een nieuwe stenen dekking.

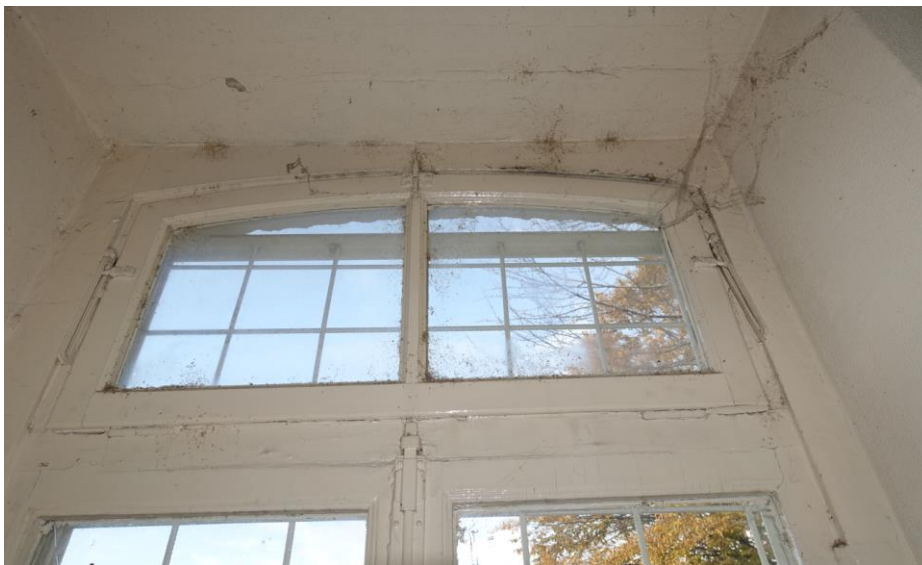
Fig. 18 Detail van een bovenlicht gezien van binnenuit met oud sluitwerk, wellicht uit 1878.
