ONDERWERP  
Schriftelijke (vervolg)vragen inzake  
voorgenomen sloop Affuitenloods  
BEHANDELD DOOR  
Astrid Savelberg

AFFUITENLOODS

Maasmolendijk 20  
Bouwhistorisch onderzoek  
Dateringen

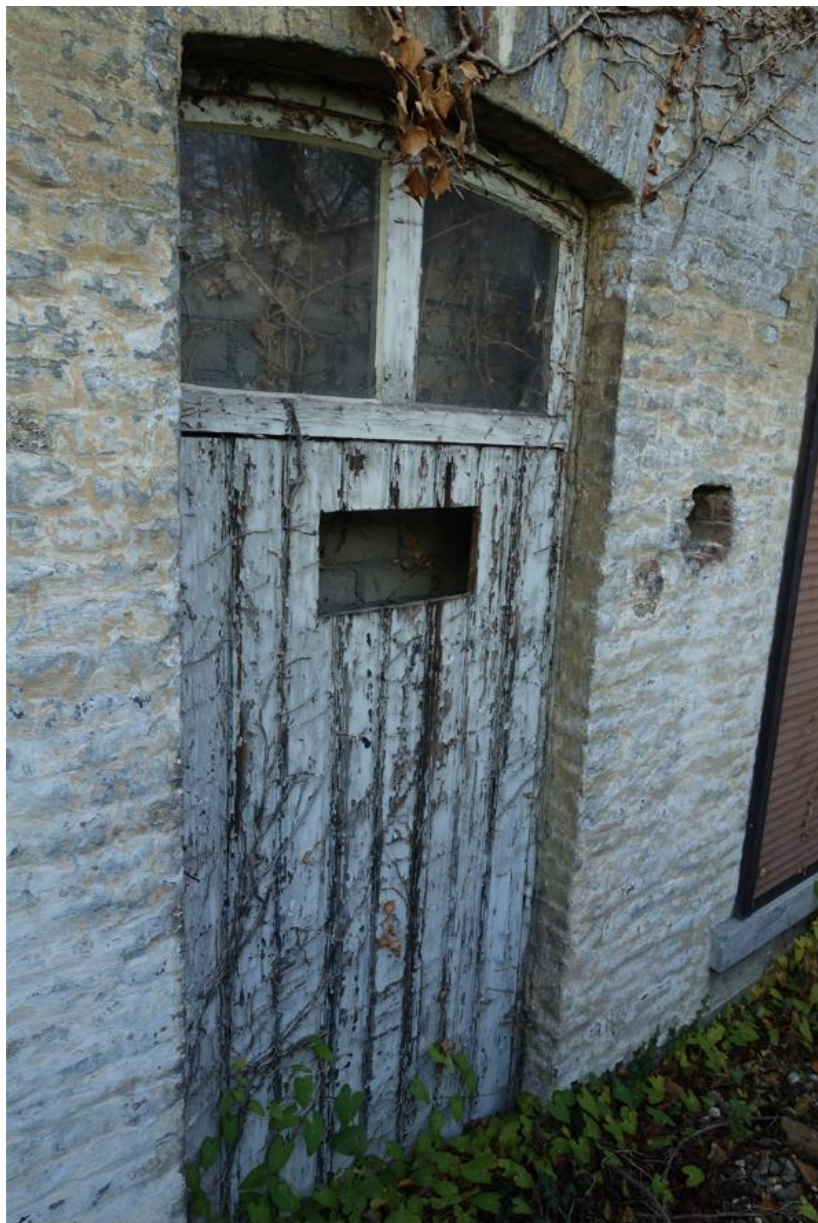
Fig. 19 Een opgeklampte deur uit 1940.

De meeste kozijnen in de gevelopeningen stammen uit 1878 en zijn vormgegeven met een simpel profiel. Er zijn geen 19<sup>de</sup>-eeuwse deuren meer aanwezig in de openingen. De oudste exemplaren stammen uit 1940 en zijn uitgevoerd als opgeklampte variant. Aan de oostzijde zijn dergelijke deuren namelijk ook aanwezig in openingen die tijdens de bouwphase van 1940 zijn toegevoegd. Hoe de deuren uit 1878 eruit hebben gezien is niet bekend.

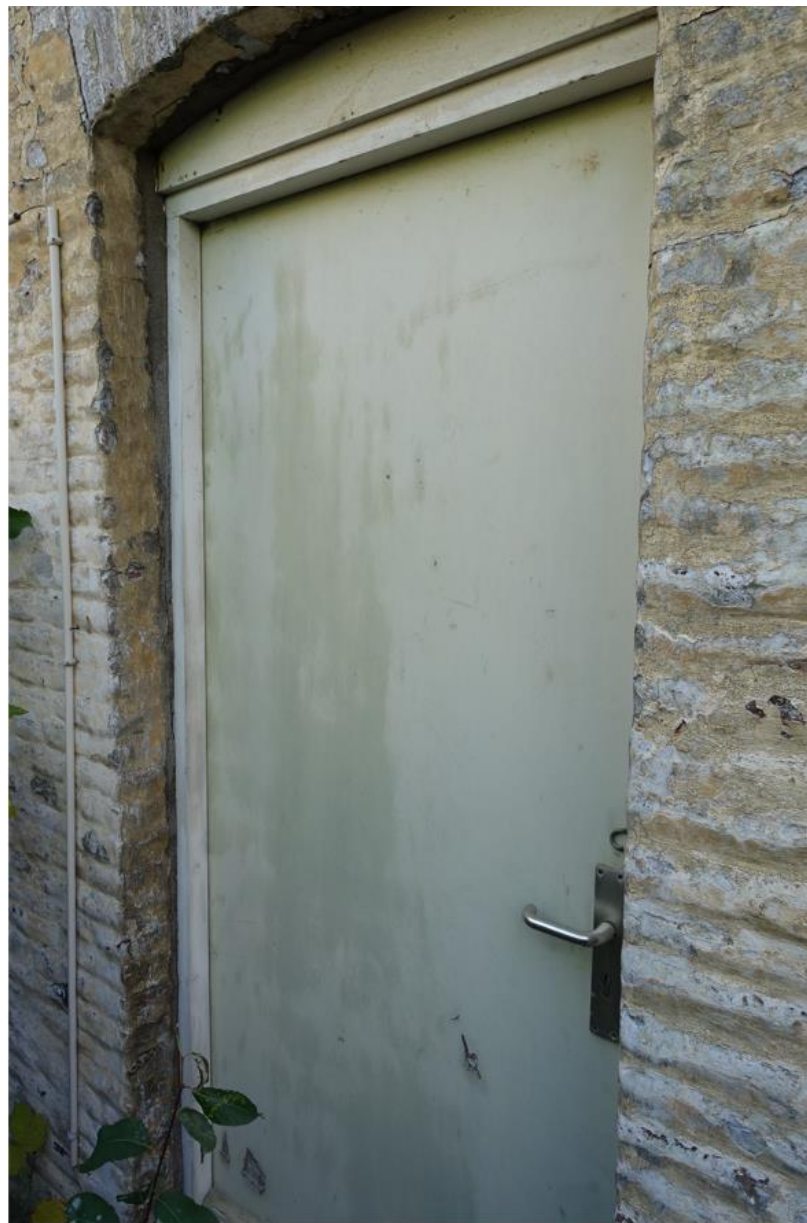
Fig. 20 Een moderne deur in de meest noordelijke opening in de westgevel.

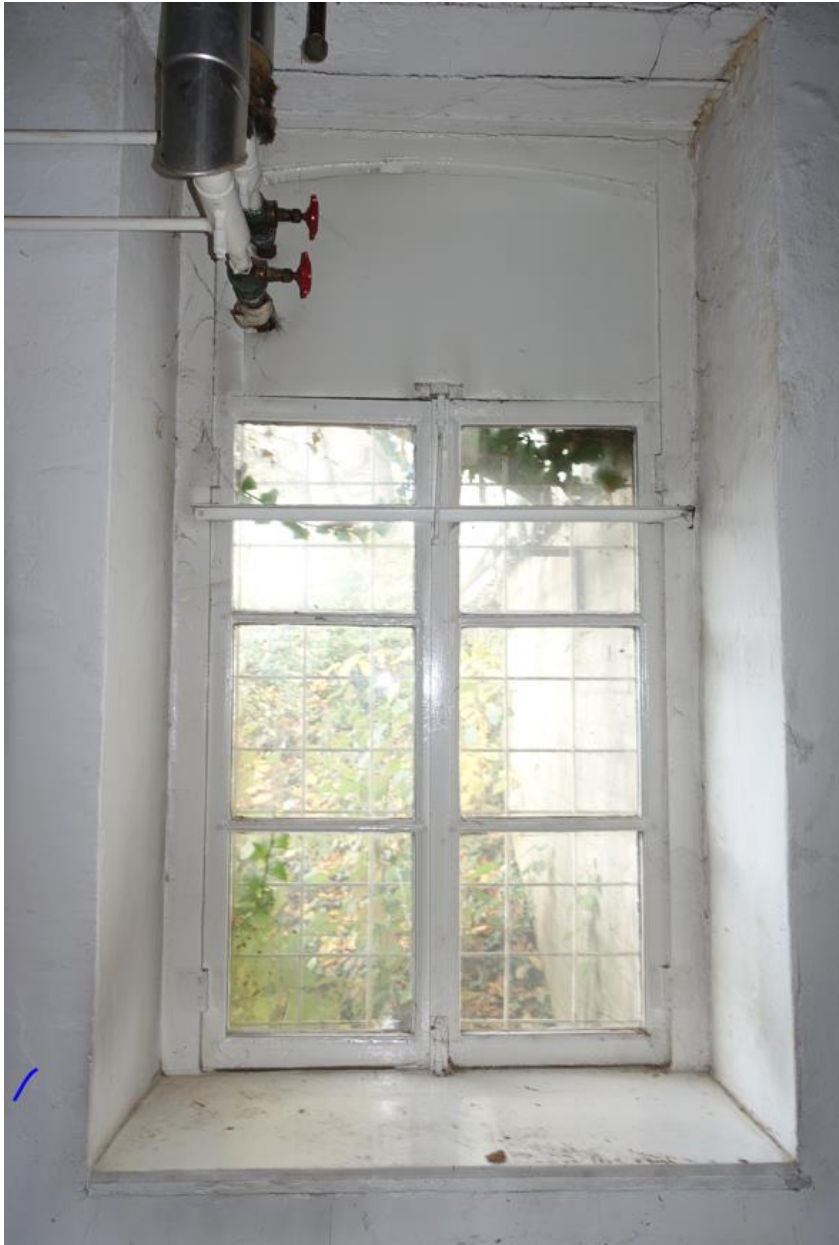
Fig. 21 Een 6-ruits draairaam uit 1878 in de westgevel.

Er zijn nog wel oudere ramen aanwezig in de vorm van 6-ruits draairamen in geprofileerde raamkozijnen, die qua vorm en typologie passen bij de fase van 1878. Sommige ramen bezitten ook nog oud sluitwerk dat kan stammen uit 1878.

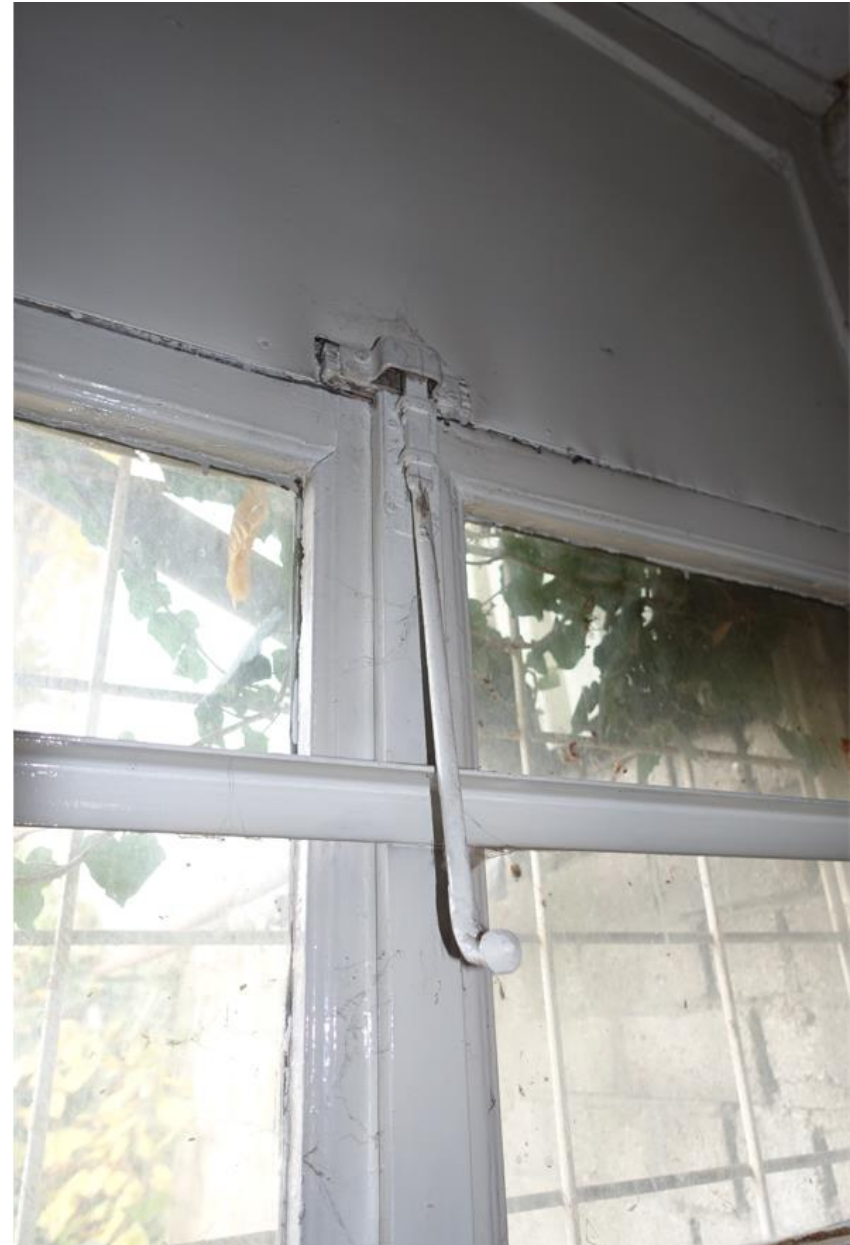
Fig. 22 Detail van sluitwerk bij een bovenlicht.

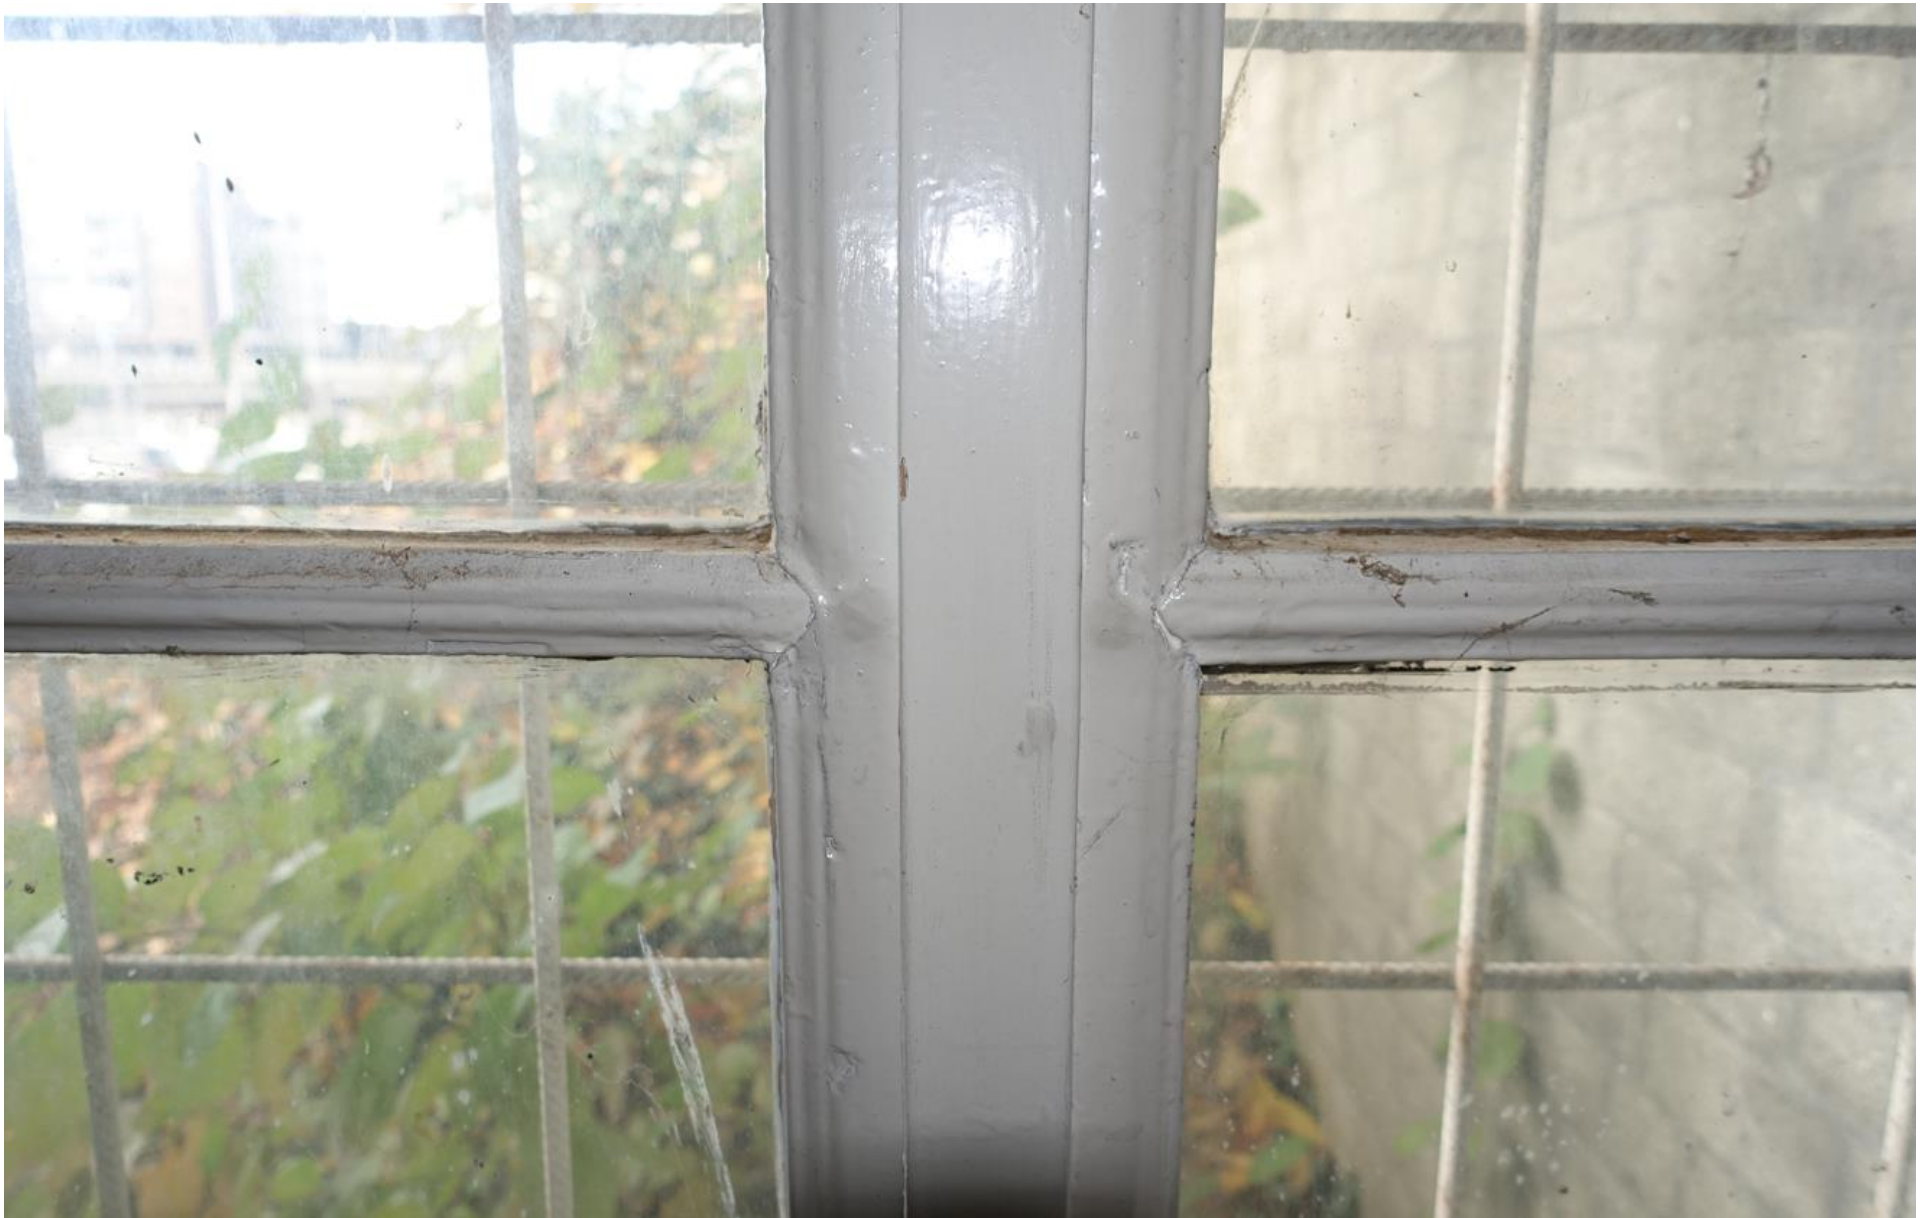
Fig. 23 Detail van de profilering van de ramen uit 1878.

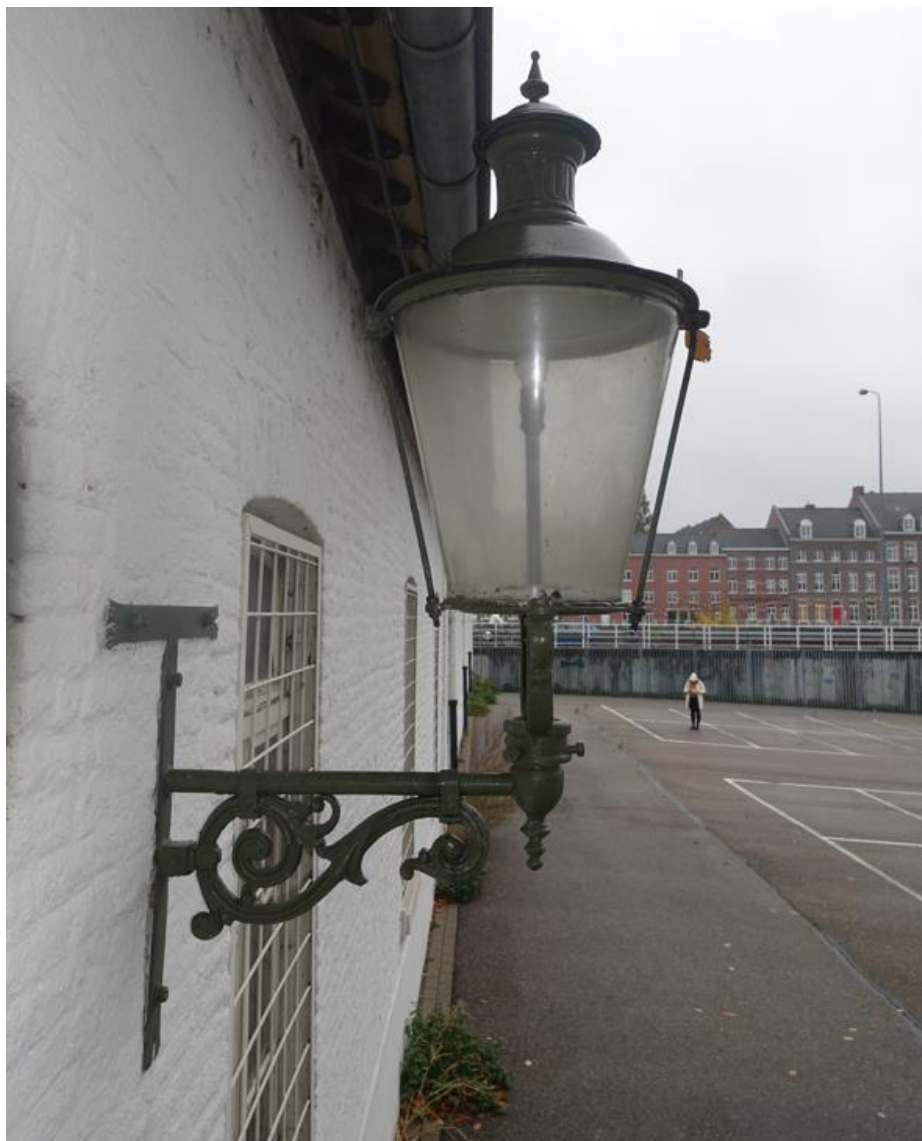
Fig. 24 De lantaarn bij een van de toegangen tot het gebouw in de westgevel. Mogelijk stamt deze lantaarn uit de 19<sup>de</sup> eeuw. Het onderste deel van de lantaarn was ooit gepositioneerd op de hoek met de zuidgevel.

Ter plaatse van de toegang tot het gebouw, gelegen aan de zuidzijde van de keermuur, is een ijzeren lantaarn aanwezig. Deze lantaarn, voorzien van gietijzeren versieringen en een hoge taps toelopende glazen bovenbouw, is in vorm eind 19<sup>de</sup>-eeuws en lijkt na 1940 naar de huidige positie te zijn verplaatst. Mogelijk is deze lantaarn ooit aanwezig geweest op de hoek van de zuidelijke gevel waar een gasaansluiting was voor straatverlichting, zoals te zien is op oude foto's.

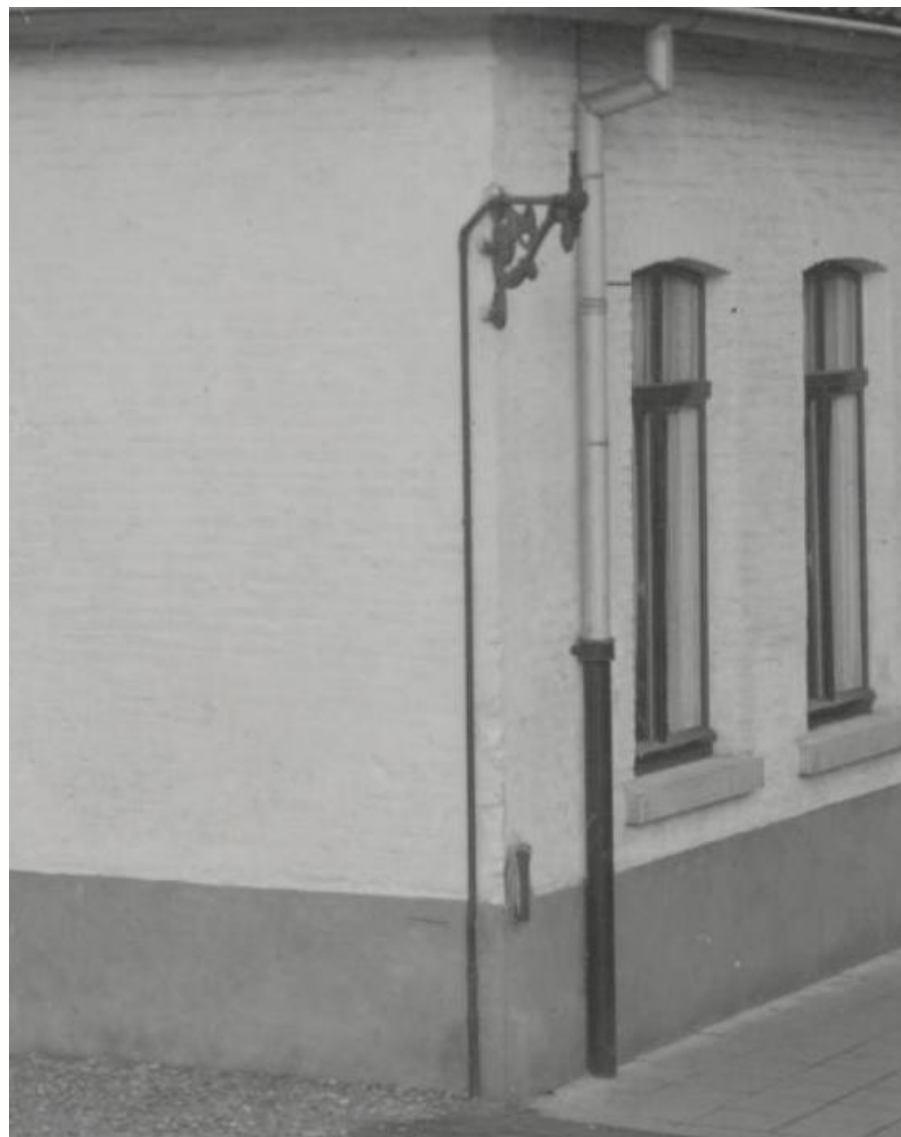
Detail van de afbeelding uit 1941 van de zuidgevel met op de hoek een oude aansluiting van een gaslantaarn. De krul komt qua detaillering overeen met de krul zoals die bij de lantaarn tegen de westgevel is aangetroffen. NA, Collectie / Archief Fotocollectie Arbeidsinspectie, Archiefnr. 2.24.03, inv.nr 1183.

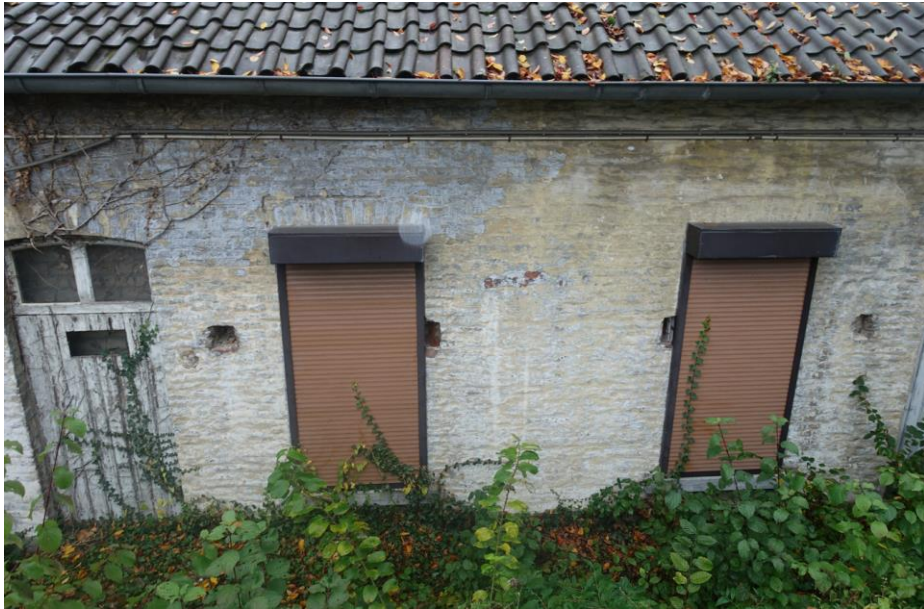
Fig. 25 Aan de noordzijde van de keermuur zijn verschillende gaten te zien in de westgevel. Wellicht houden deze verband met de recente ophoging van het terrein hier.

Bij het noordelijke deel van de westgevel zijn tussen de openingen van ramen en deuren nog verschillende gaten te zien in het muurwerk, die allemaal een andere vorm en afmeting bezitten maar wel op een zekere overeenkomstige hoogte in de gevel zijn aangebracht. De gaten zijn ingehakt in het bestaande metselwerk en lijken niet oud te zijn. Wellicht behoren deze gaten tot de constructie van een recente overkapping die is verdwenen.

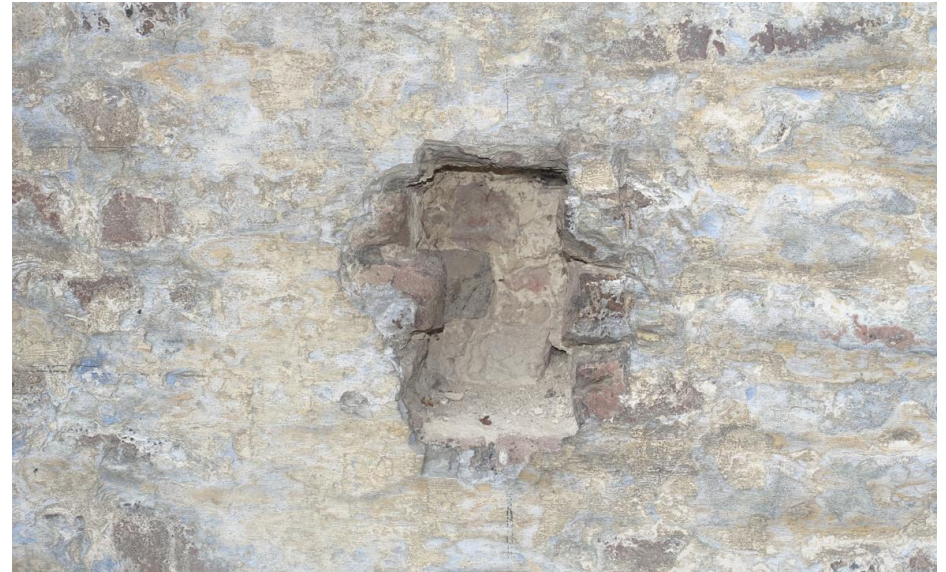
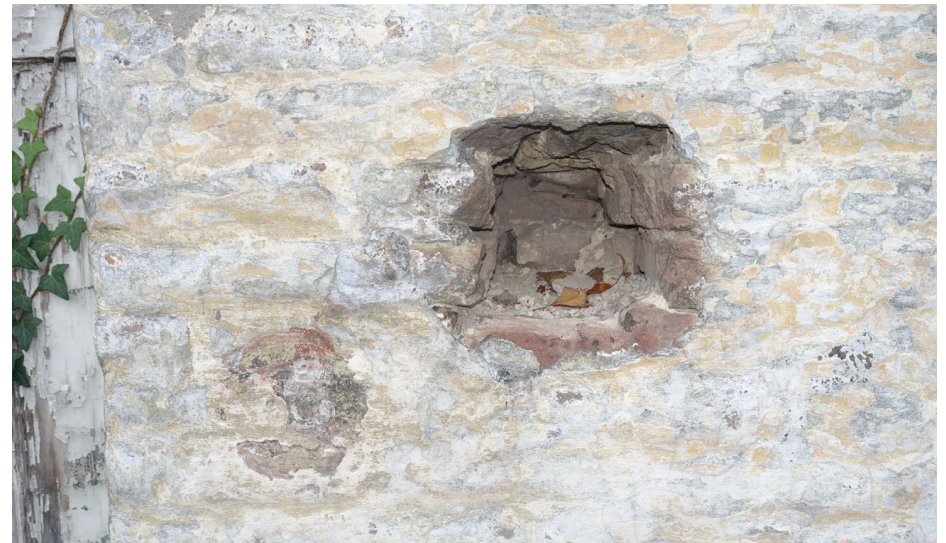
Fig. 26 Details van de recent aangebrachte gaten in het noordelijke deel van de westgevel.

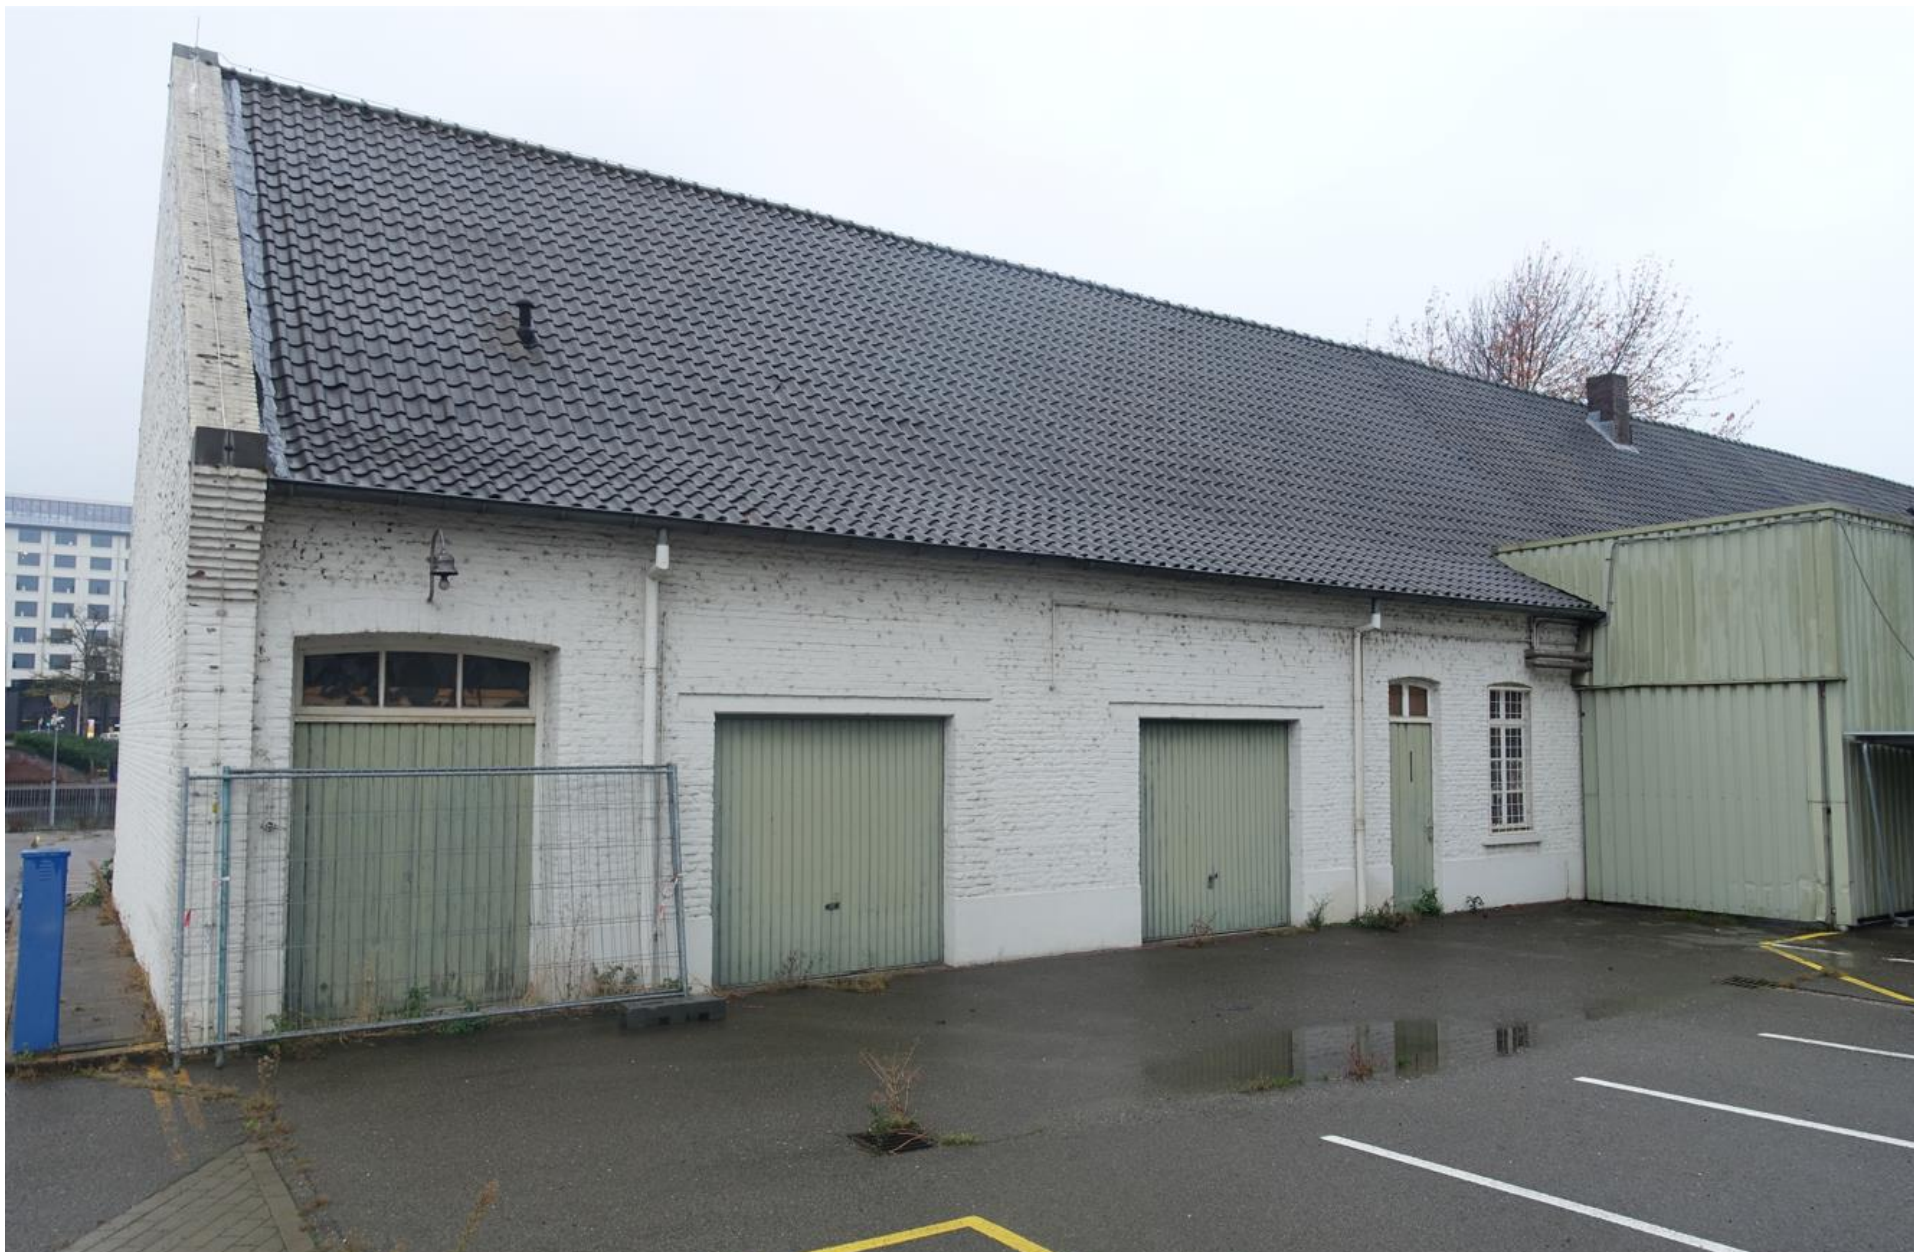
Fig. 27 De zuidelijke helft van de oostgevel.

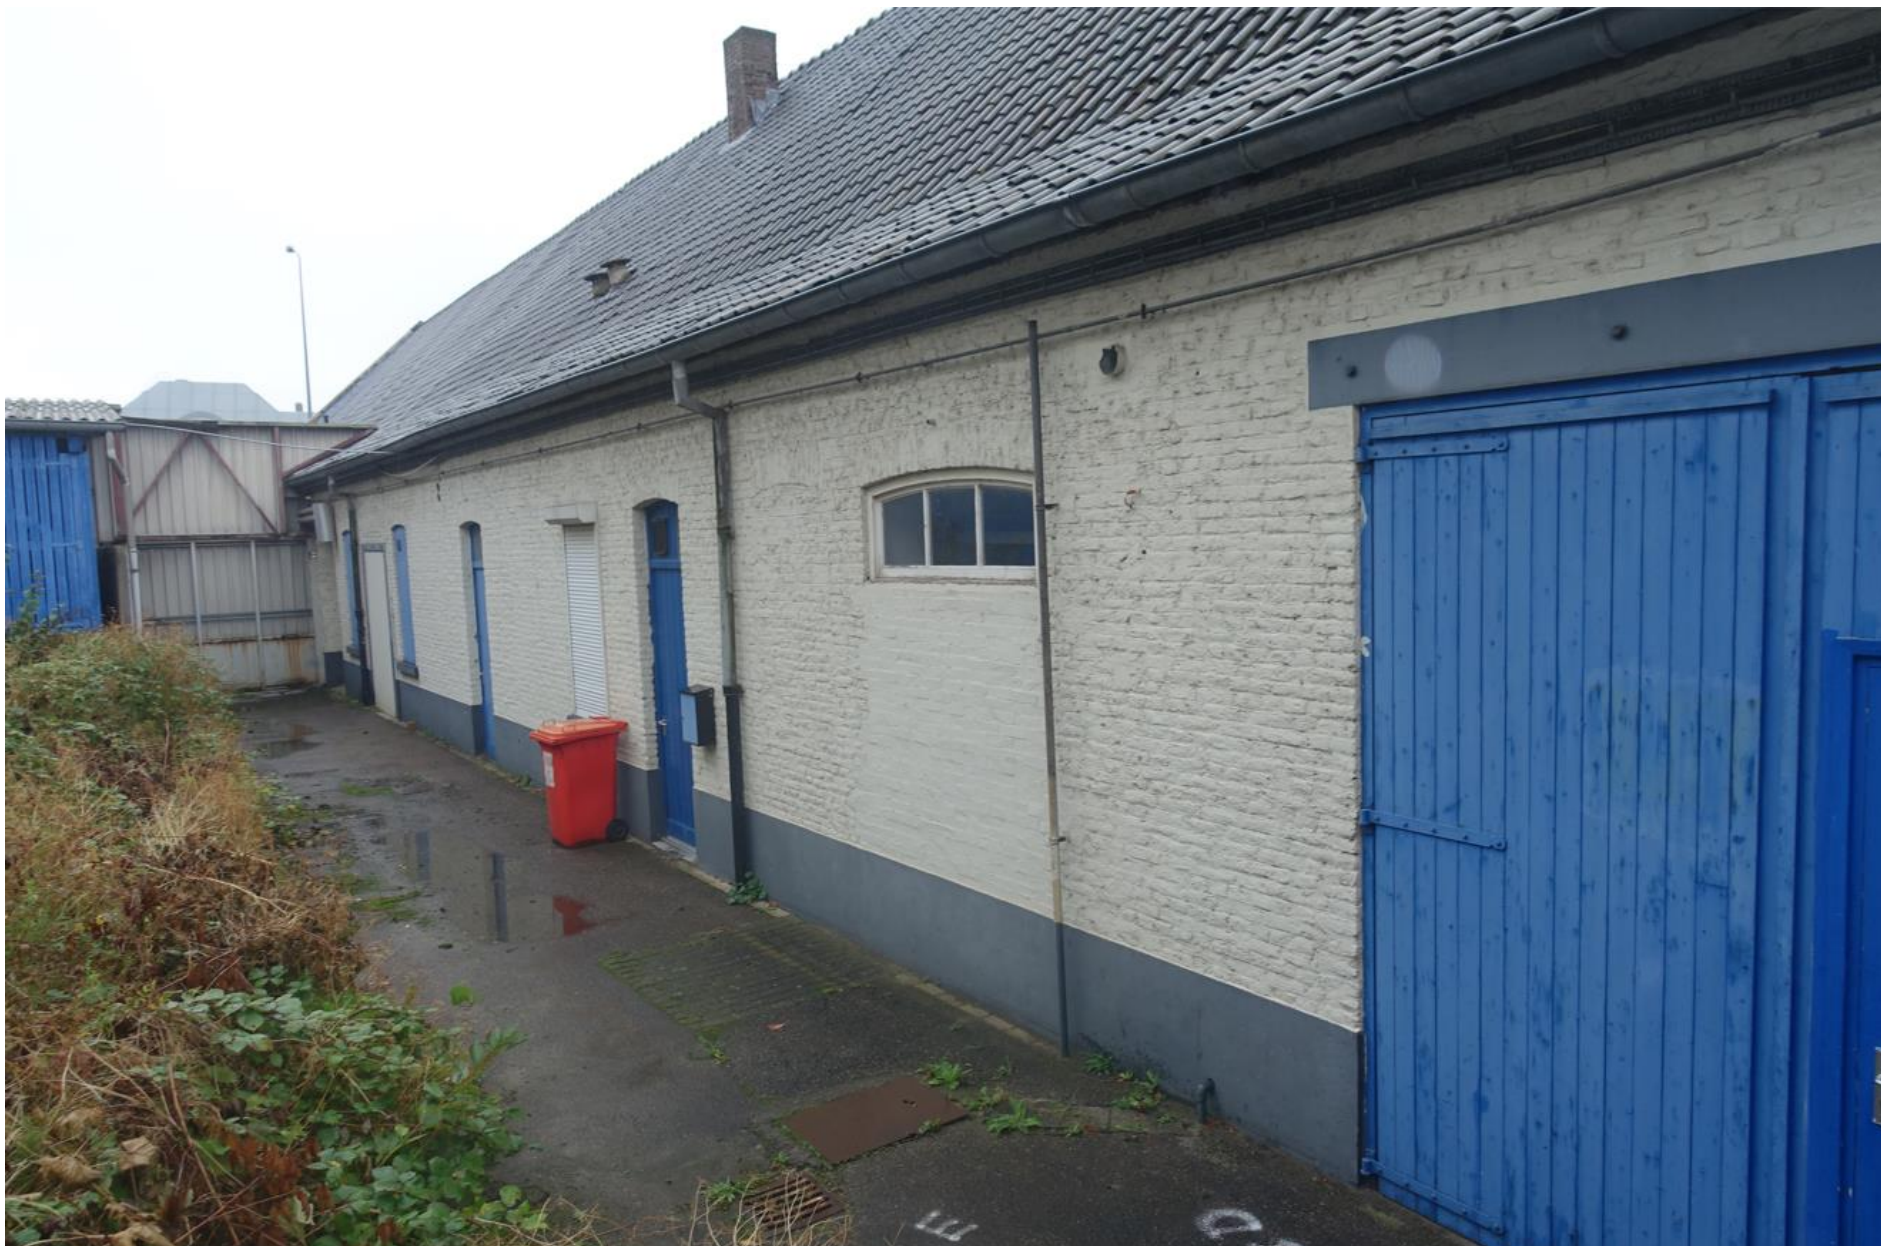
Fig. 28 De noordelijke helft van de oostgevel gezien richting de poort van damwandstaal.

De oorspronkelijke opzet van de oostgevel is gelijk aan die van de westgevel, zowel wat betreft opzet als metselwerk en afwerking. De gevel is aan deze zijde ook opgedeeld in een noordelijk en zuidelijk deel. De scheiding wordt gevormd door een aansluitende poort van de damwandstaal. Aan de noordzijde is de gevel opgenomen in een aansluitend bouwdeel en derhalve niet gedocumenteerd. Van binnenuit kan worden geconcludeerd dat de vensters en doorgangen ter plaatse van het aansluitende bouwdeel zijn dichtgezet.

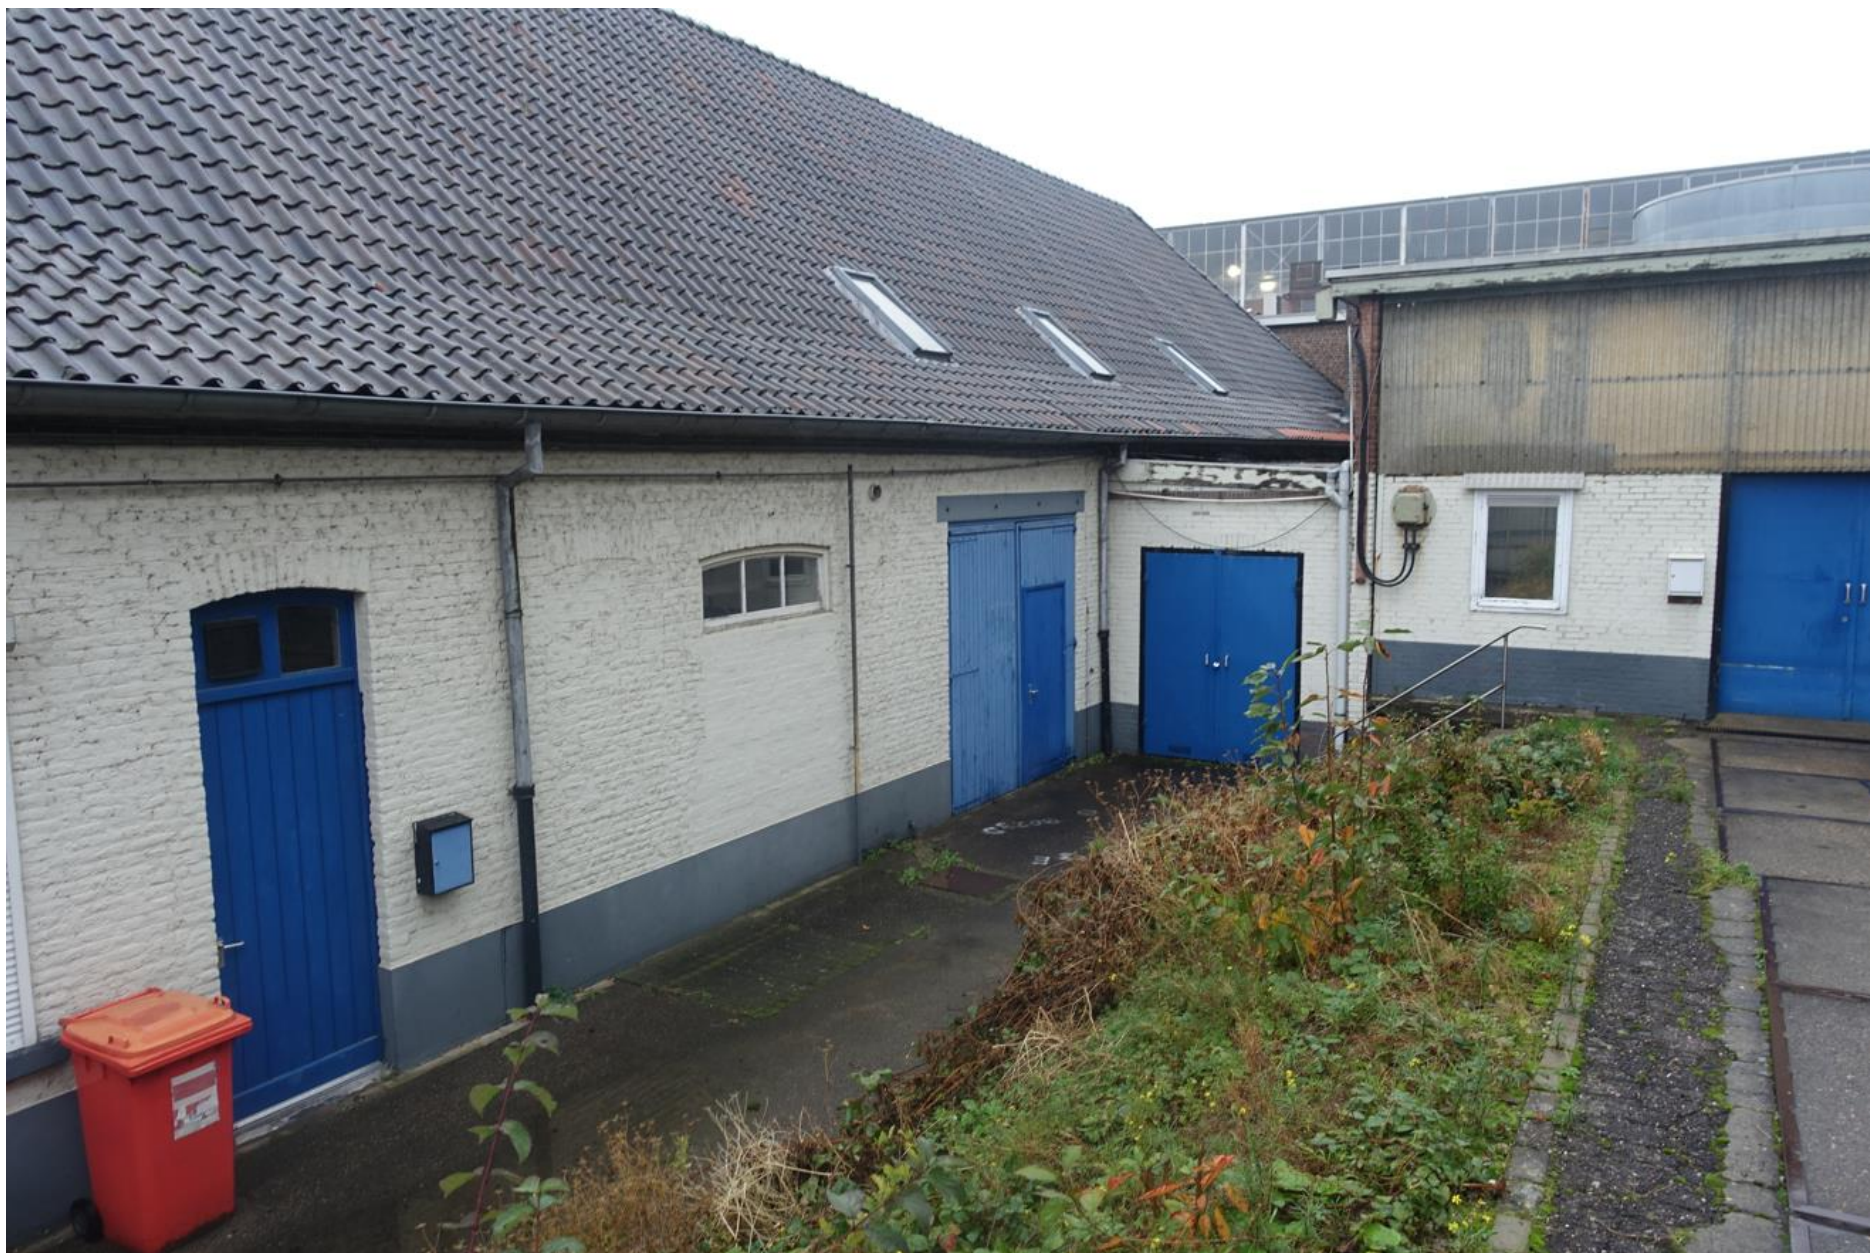
Fig. 29 De oostgevel gezien richting het noorden waar een bouwdeel tegen de gevel van de voormalige affuitenloods is gesitueerd.

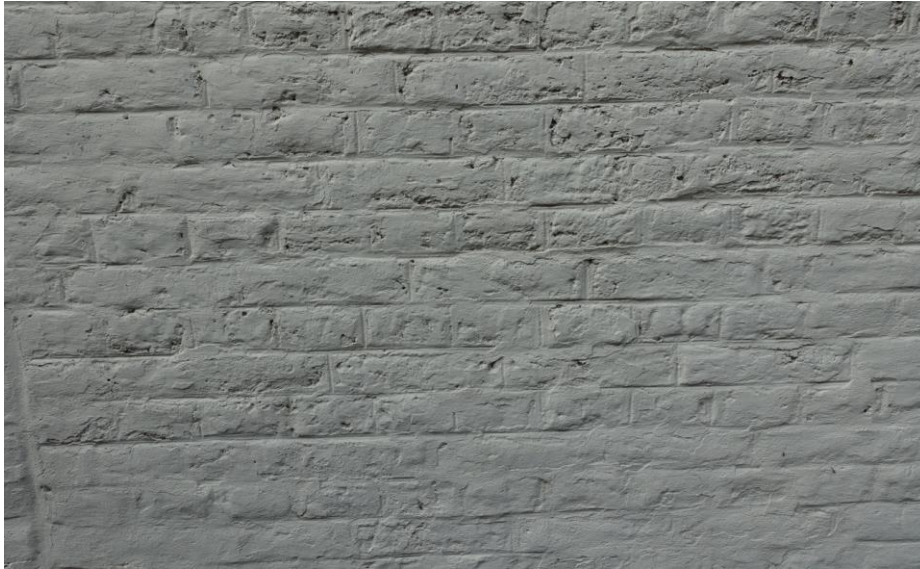
Fig. 30 Detail van het oorspronkelijke metselwerk in de oostgevel, voorzien van gesneden voegen.

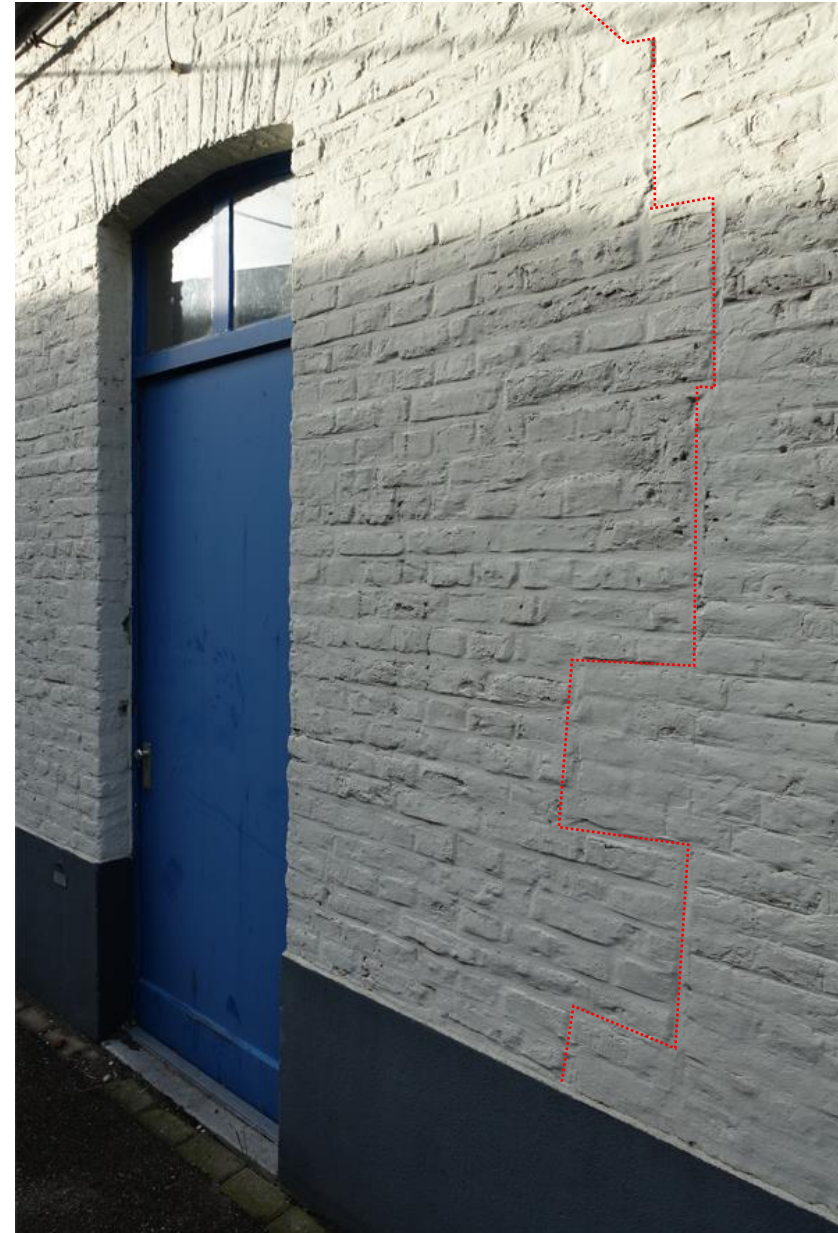
Fig. 31 Detail van de bouwnaad bij de dichtgezette doorgang onder een rondboog.

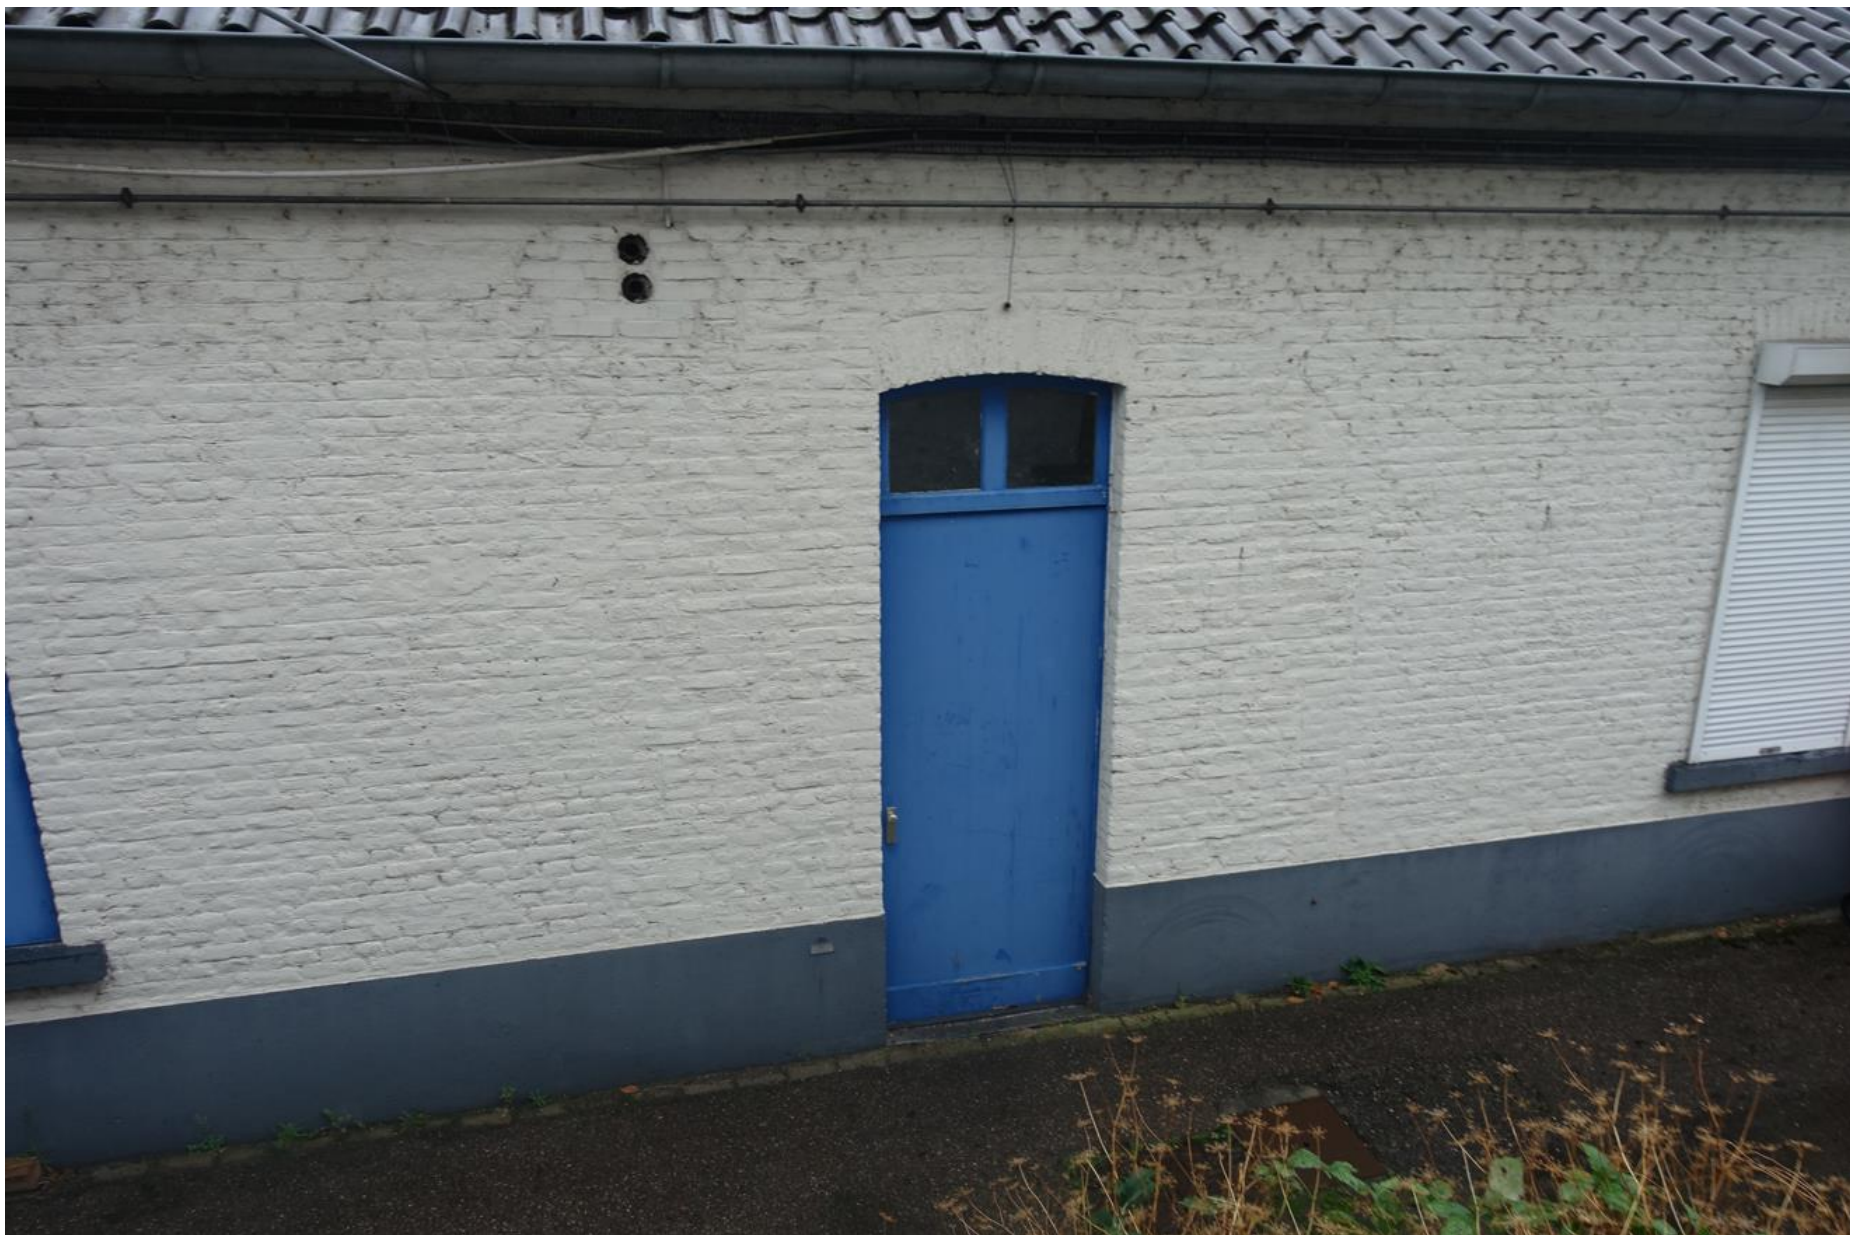
Fig. 32 De oude doorgang onder een rondboog in de oostgevel sluit aan op de positie van een soortgelijke dichtgezette doorgang in de westgevel. De vulling is van na 1940.

De oostgevel heeft in tegenstelling tot de westzijde veel minder oude gevelopeningen. De oudste opening is teruggevonden in de vorm van een dichtgezette doorgang onder een rondboog. Een dergelijke opening is op dezelfde positie ook aan de westzijde aanwezig.

De doorgang die aansloot op de beide openingen liep over de hele breedte van het gebouw en bood zo toegang tot de binnenterreinen aan de oost- en westzijde van de loods. Net als aan de westzijde valt ook aan deze zijde het geblokte patroon van de dichtzetting op. Mogelijk was hier een detaillering aanwezig rond de opening. Ook hier is in de vulling in 1940 een nieuwe opening gemaakt die eenzelfde opzet heeft als de bestaande openingen uit 1878. De vulling van de opening is een vlakke deur en tweelichts                      bovenlicht                      van                      na                      1940.

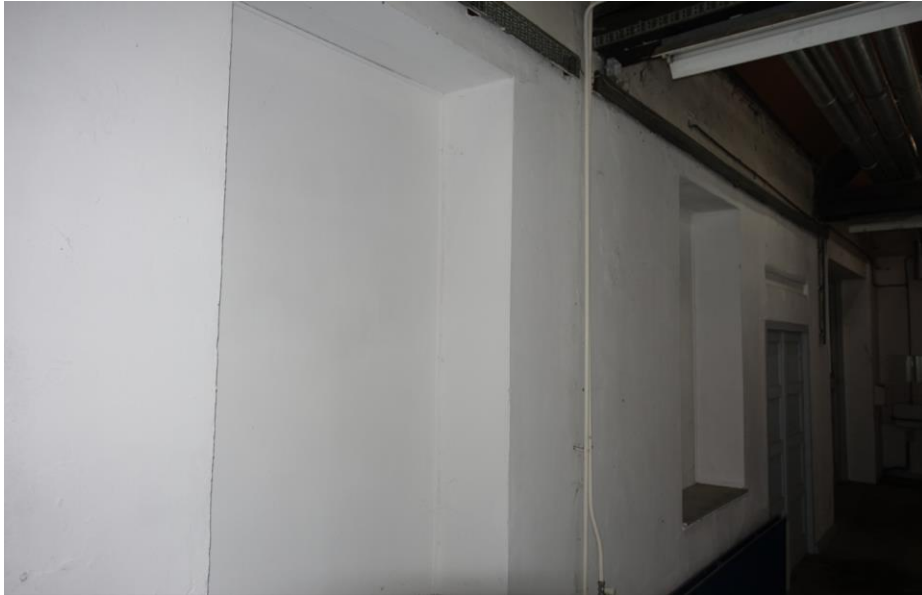
Fig. 33 De dichtgezette vensters in het noordelijke deel van de oostgevel, gezien vanuit gang l2 (zie plattegrond in hoofdstuk 3).
