ONDERWERP  
Schriftelijke (vervolg)vragen inzake  
voorgenomen sloop Affuitenloods  
BEHANDELD DOOR  
Astrid Savelberg

AFFUITENLOODS

Maasmolendijk 20  
Bouwhistorisch onderzoek  
Dateringen

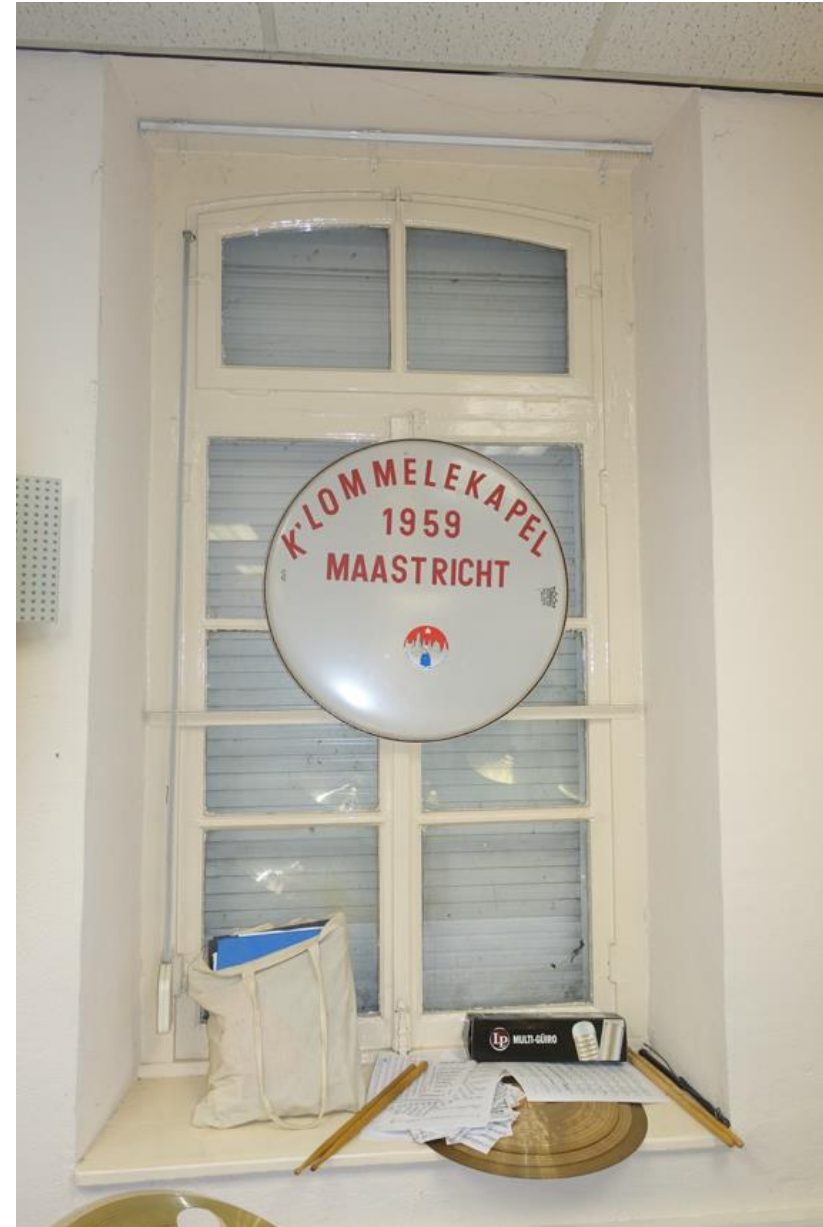
Fig. 34 Een oud 6-ruits draairaam uit 1878 in de oostgevel.

Bij het deel ten zuiden van de aansluiting met de poort zijn nog twee openingen aanwezig uit 1878, ingezet met een opgeklampte deur uit 1940 en een 6-ruits draairaam uit 1878. Beide openingen hebben tevens een bovenlicht uit 1878. Aan de noordzijde van de poort zijn verder nog vier oude openingen uit 1878, waarvan een deel is dichtgezet met houten platen of ingezet is met deuren uit 1940 of latere exemplaren.

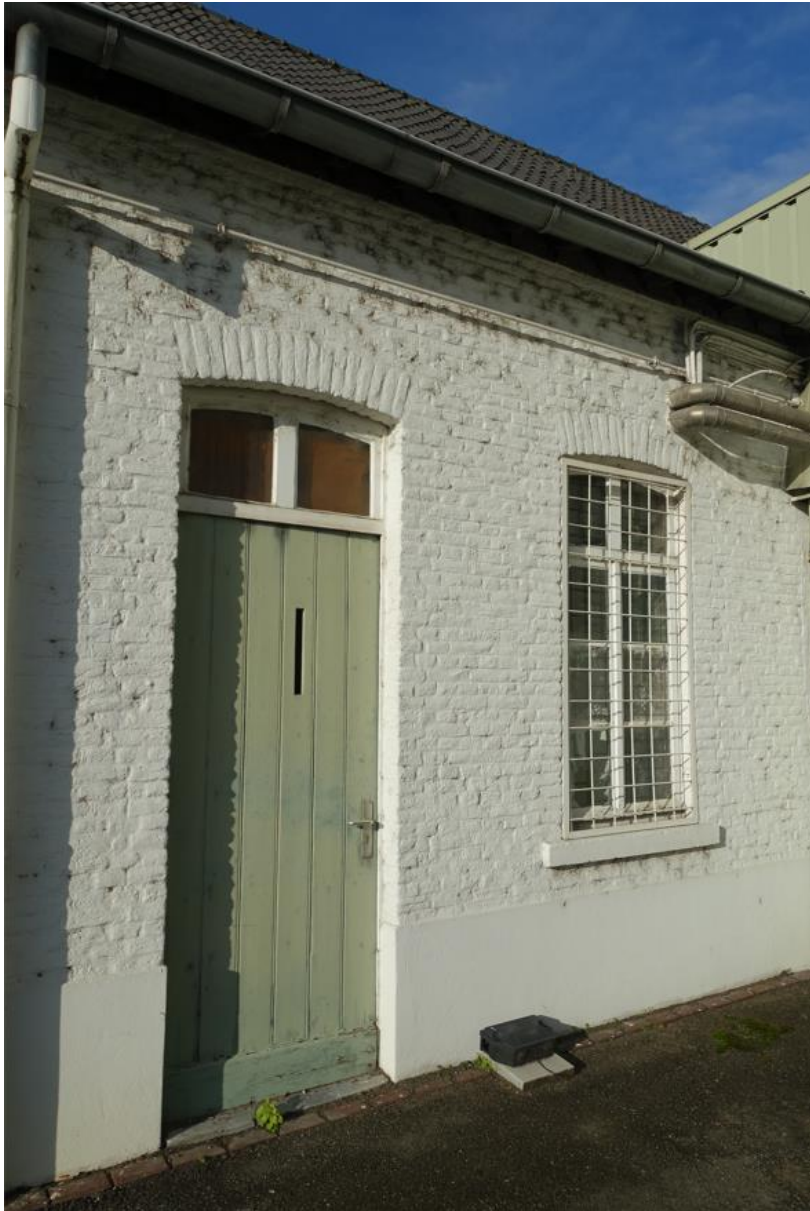
Fig. 35 De twee oude openingen uit 1878 in het zuidelijke deel van de oostgevel. De opgeklampte deur is van 1940.

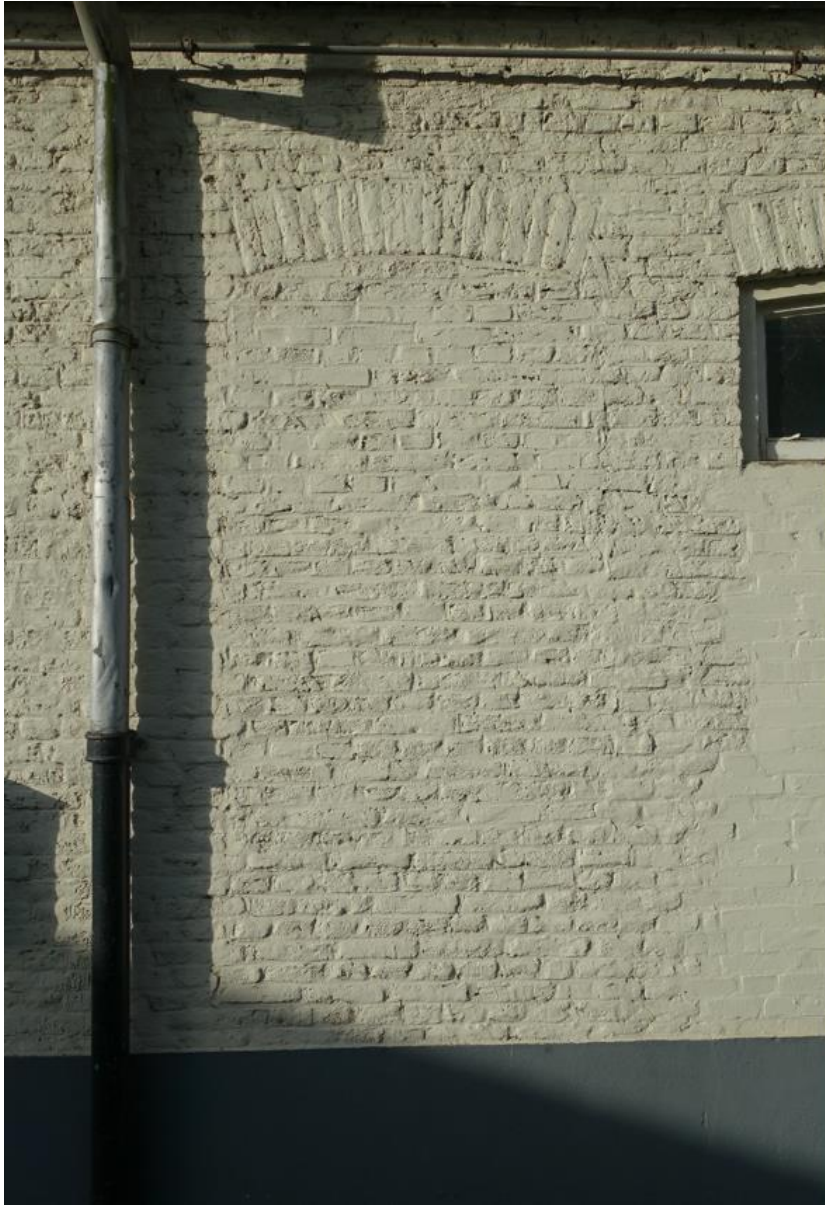
Fig. 36 Een dichtgezette gevelopening uit 1878.

Sommige openingen uit 1878 zijn na 1940 dichtgezet. Hierbij is de segmentboog in sommige gevallen nog aanwezig waardoor de positie van de opening nog wel achterhaald kan worden.

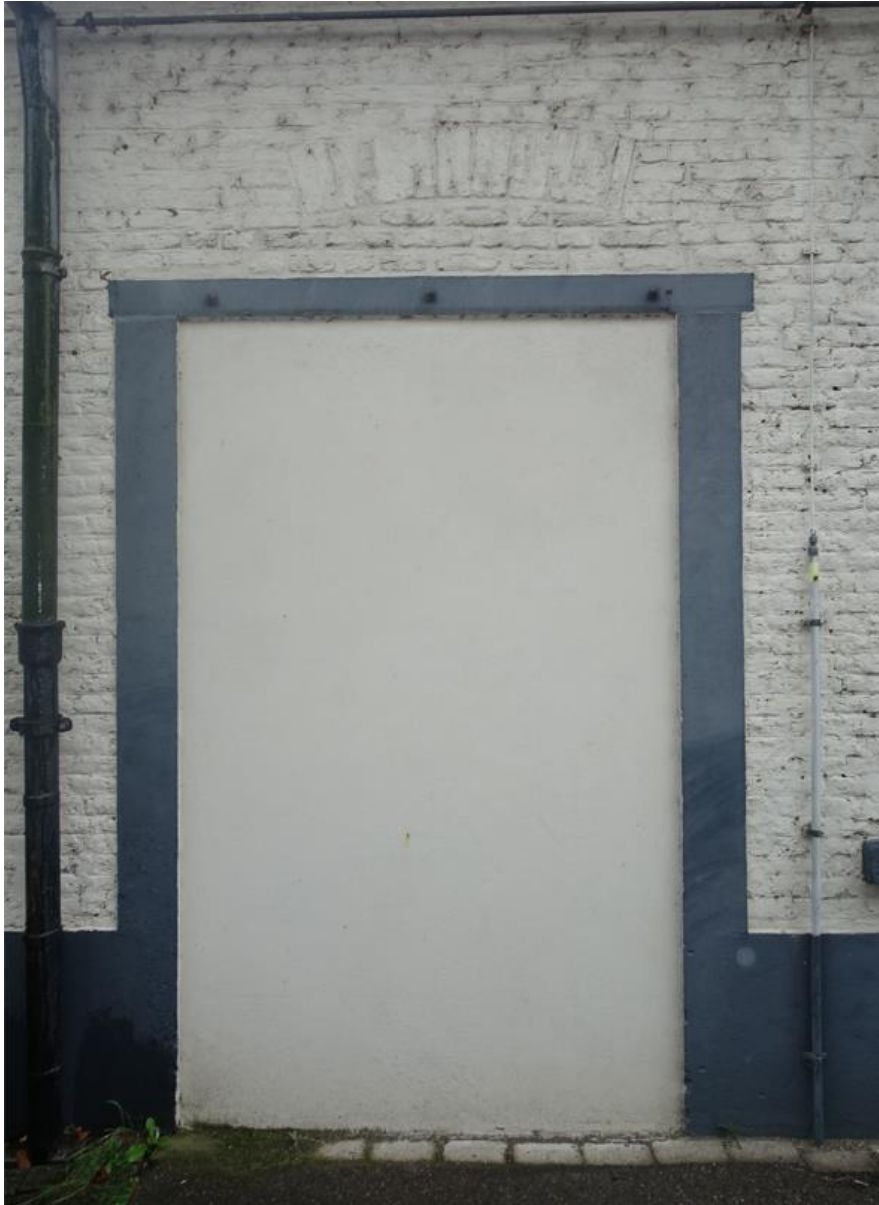
Fig. 38 Een later verbrede opening uit 1878, herkenbaar aan de segmentboog die zichtbaar is boven de dichtgezette doorgang.

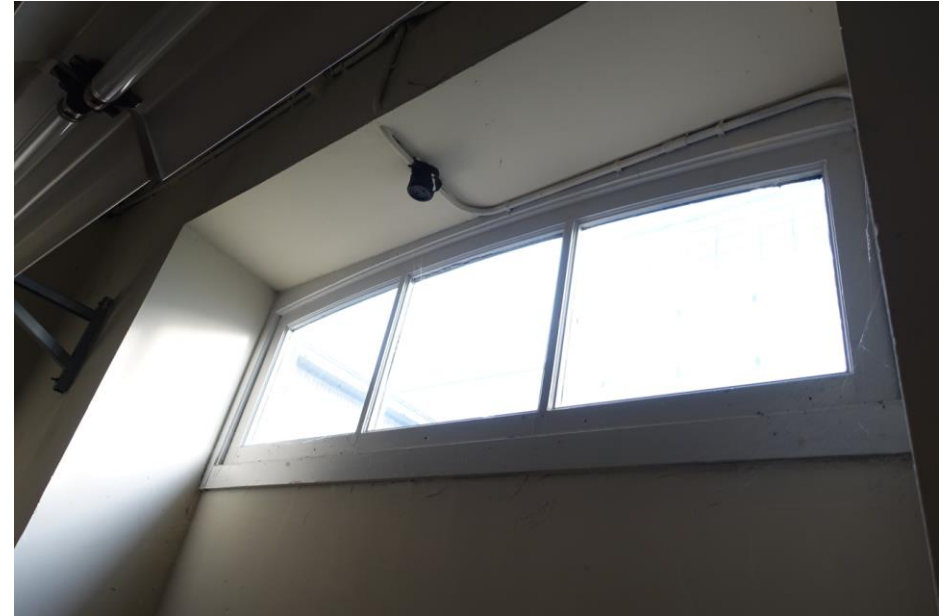
Fig. 39 Een van de bovenlichten uit 1940 in de oostgevel.

Er zijn de oostgevel ook nog drie openingen met drielichts bovenlichten aanwezig die horen bij de verbouwing van 1940. Twee daarvan zijn ingezet met dubbele opgeklampte deuren uit de bouwtijd, de andere is dichtgezet met een baksteenvulling.

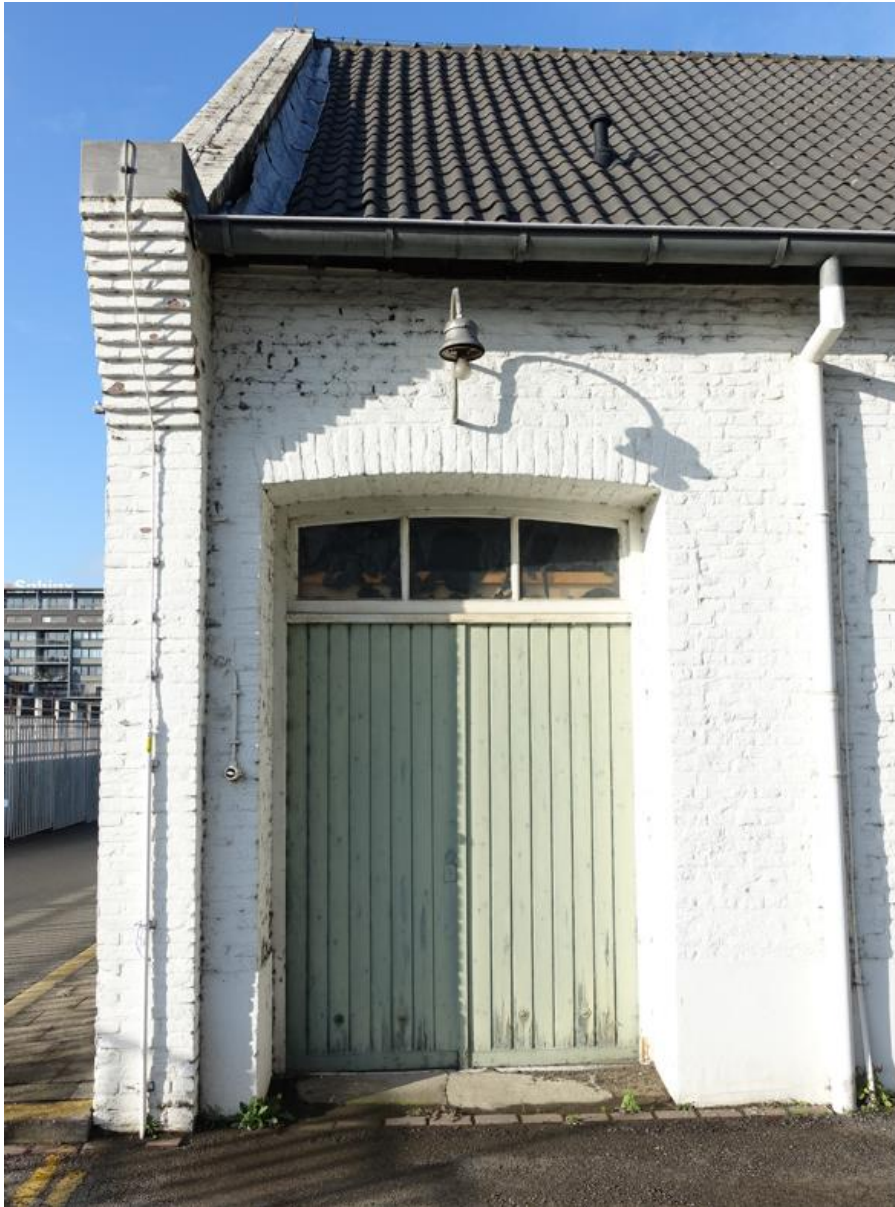
Fig. 40 De opening met dubbele deuren uit 1940. Boven de doorgang een lantaarn uit 1940.

Boven de meest zuidelijke van deze openingen is tevens nog een oude lantaarn uit 1940 aanwezig. Op de gevefoto uit 1941 is te zien dat aan de oostzijde meerdere van dergelijke lantaarns aanwezig waren.

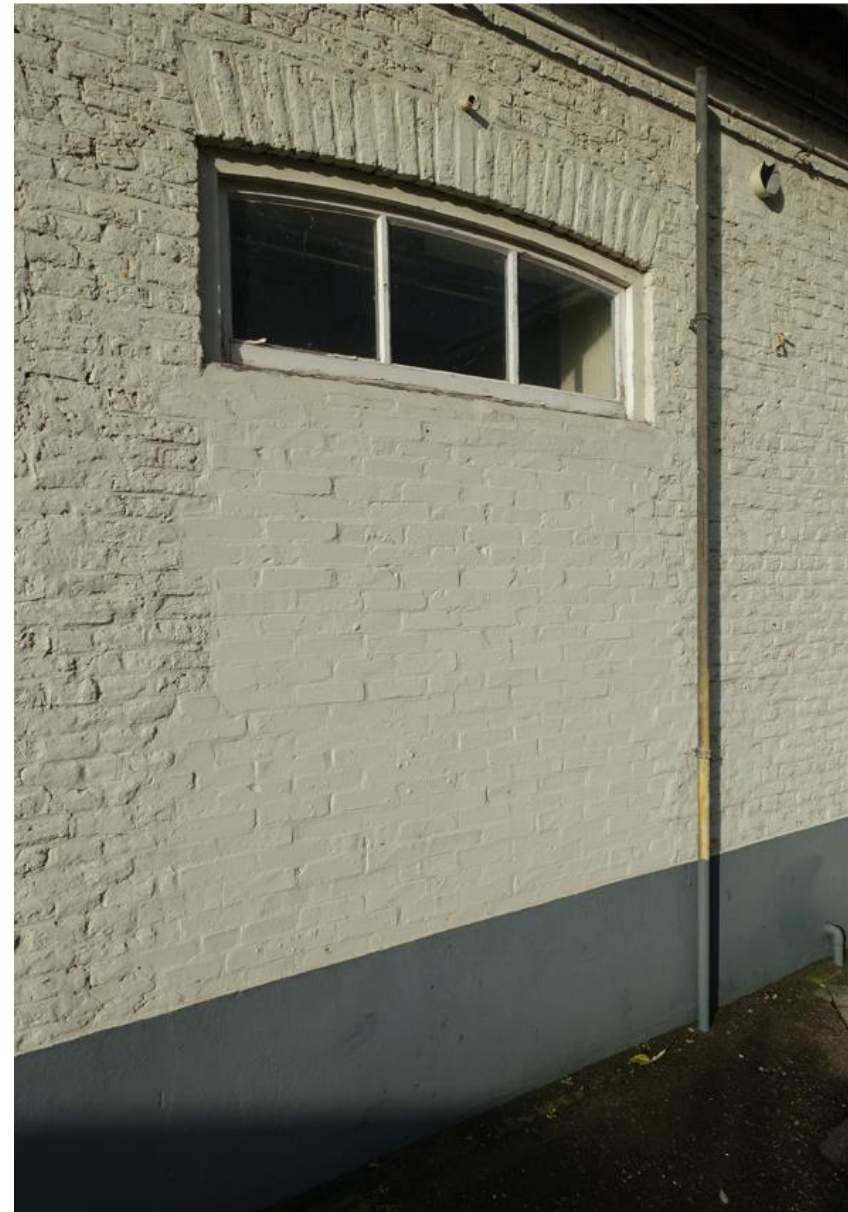
Fig. 41 De meest noordelijke opening uit 1940 in de oostgevel is dichtgezet met uitzondering van het bovenlicht.

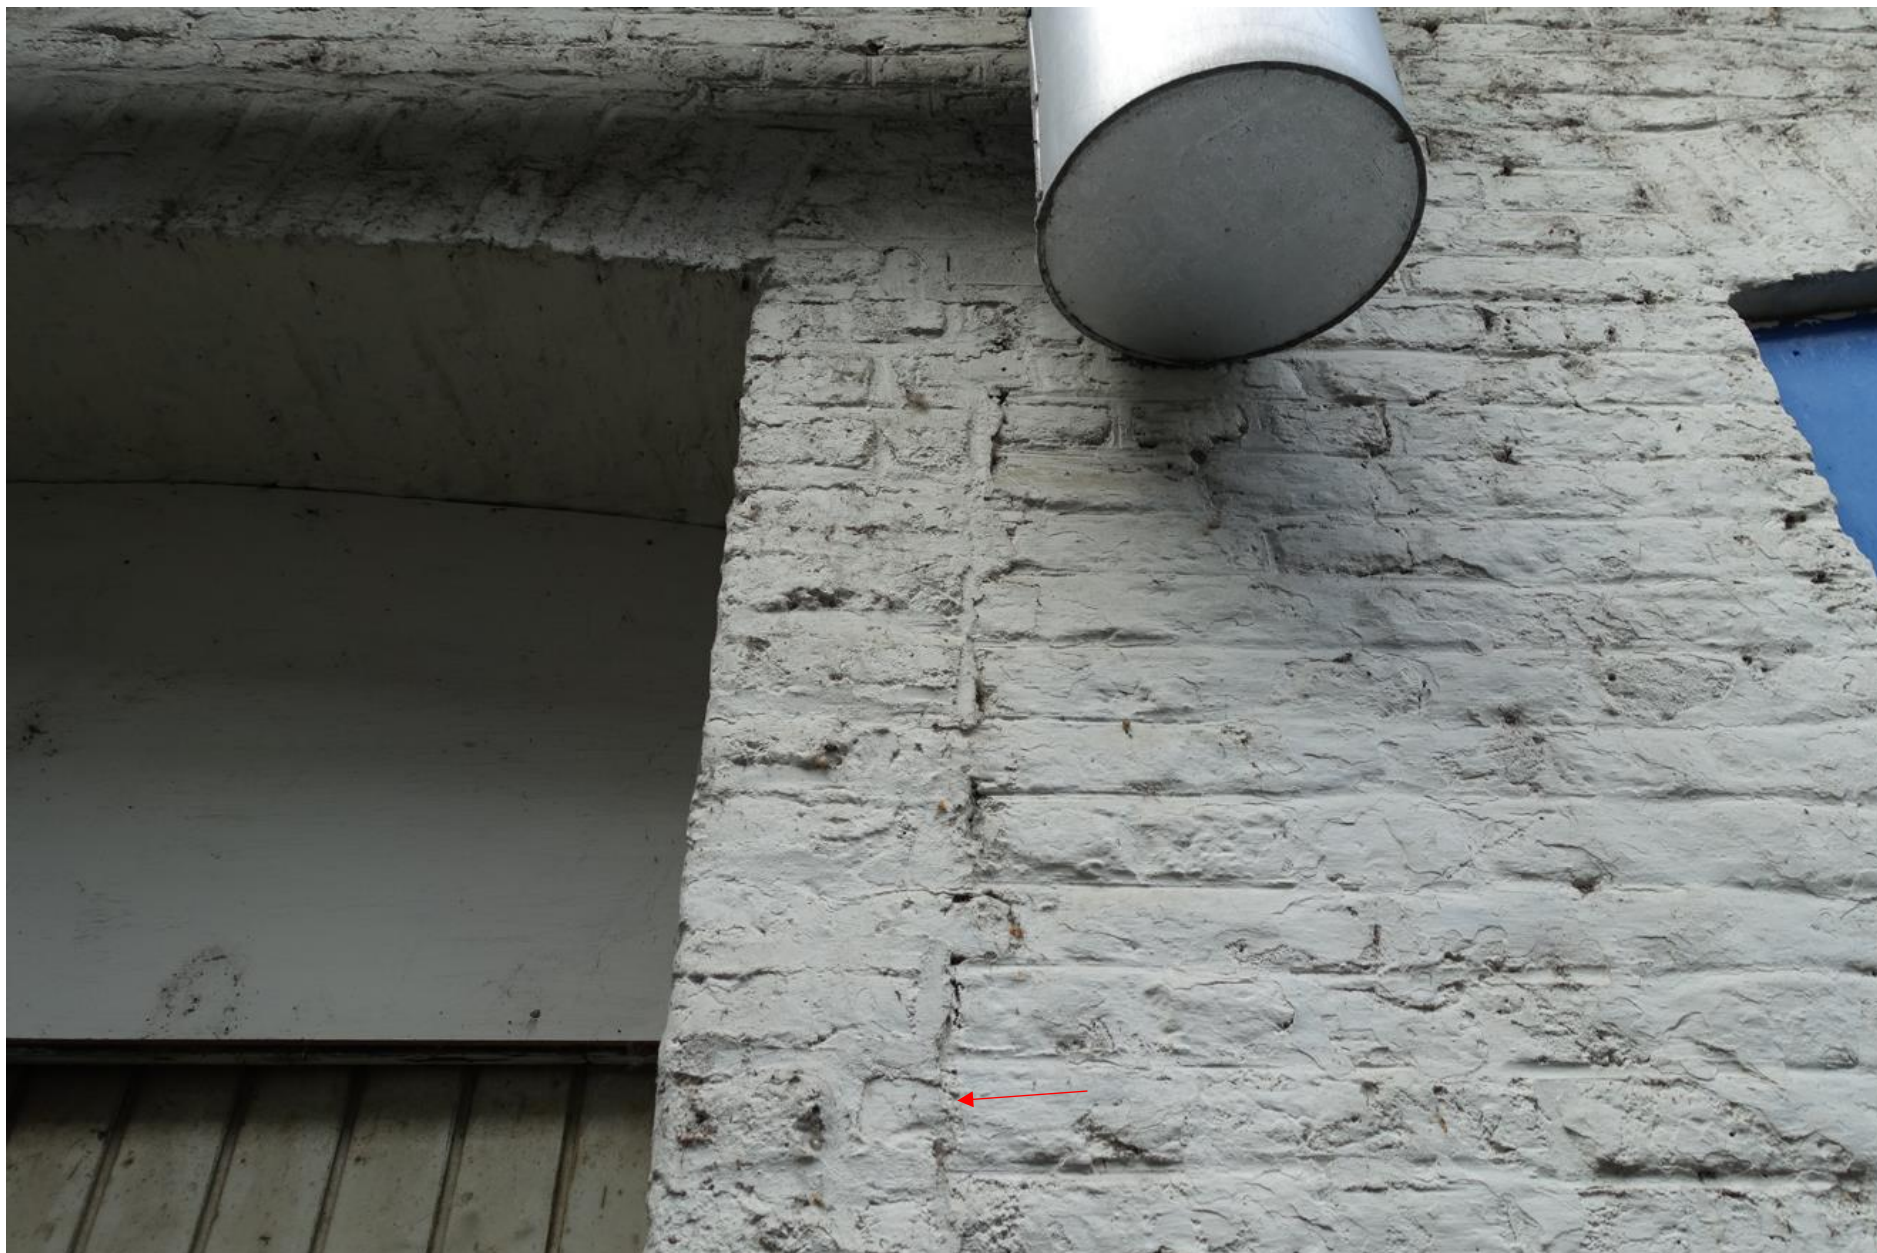
Fig. 42 Rond de opening van 1940 is het inboetwerk heel duidelijke zichtbaar (rode pijl) dat bijna als een rechte naad omhoog loopt.

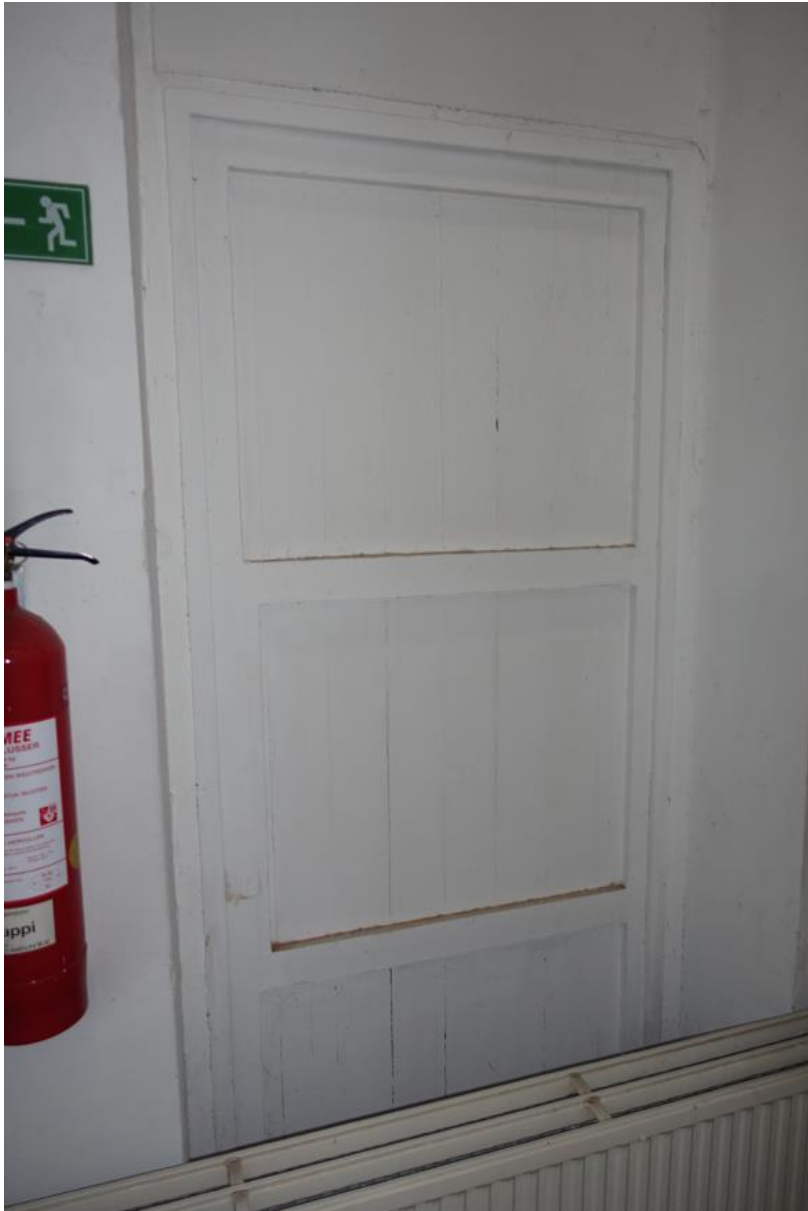
Fig. 41 De binnenzijde van een opgeklampte deur uit 1940.

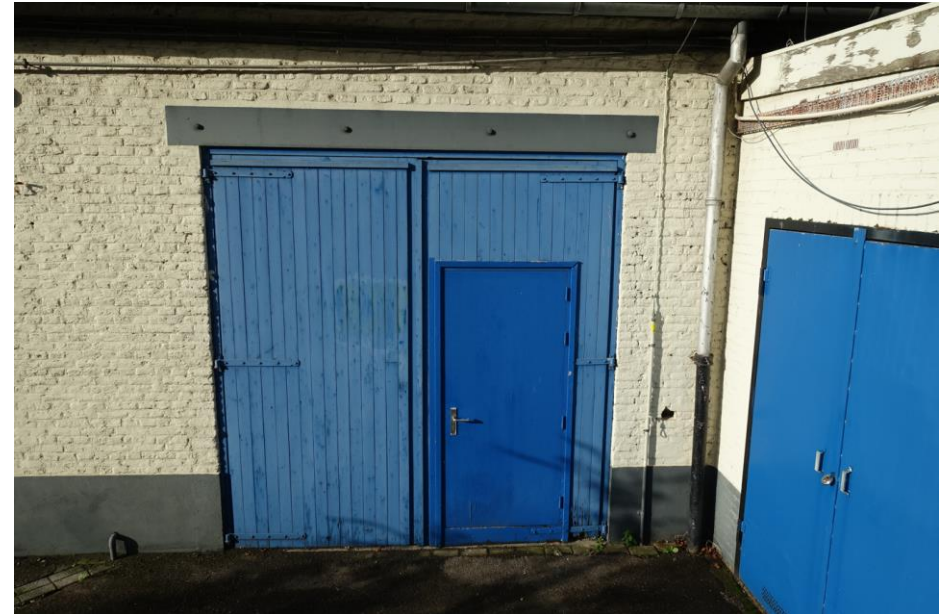
Fig. 42 De meest noordelijke doorgang in de oostgevel is een toevoeging van na 1965, die in vorm en opzet geheel afwijkt van de bestaande openingen in de gevel.

Alle overige openingen, waarvan verschillende ingezet zijn met garagedeuren, behoren tot een latere fase van 1965 of daarna. Met het inbrengen van deze openingen is het ritme van de openingen in de gevel ernstig verstoord geraakt. Ook vallen deze recente openingen op door afwijkende afmetingen, zowel in de hoogte als breedte, in vergelijking met de openingen uit 1878 en 1940.

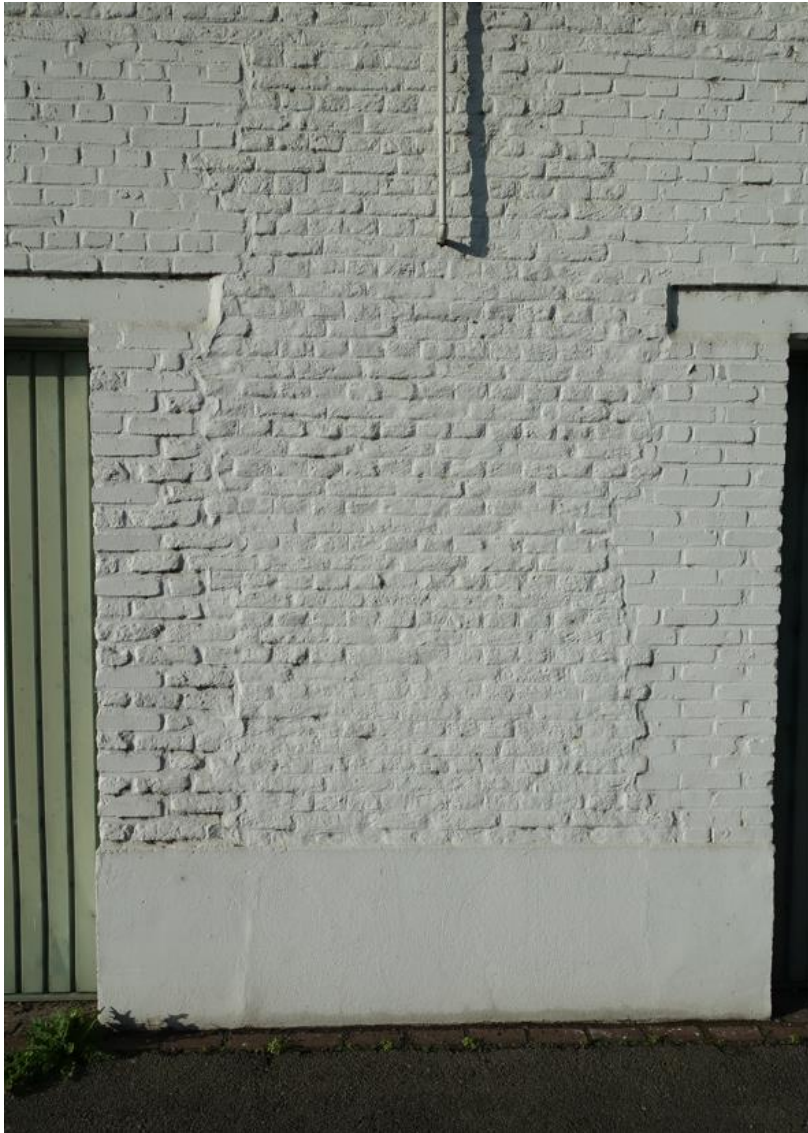
Fig. 43 In sommige gevallen is bij latere gevelopeningen veel oorspronkelijk metselwerk verdwenen, zoals hier bij een van de twee garagedeuren in het zuidelijke deel van de gevel. Boven de latei en langs de dagkanten is een groot vlak aan inboetwerk te zien.

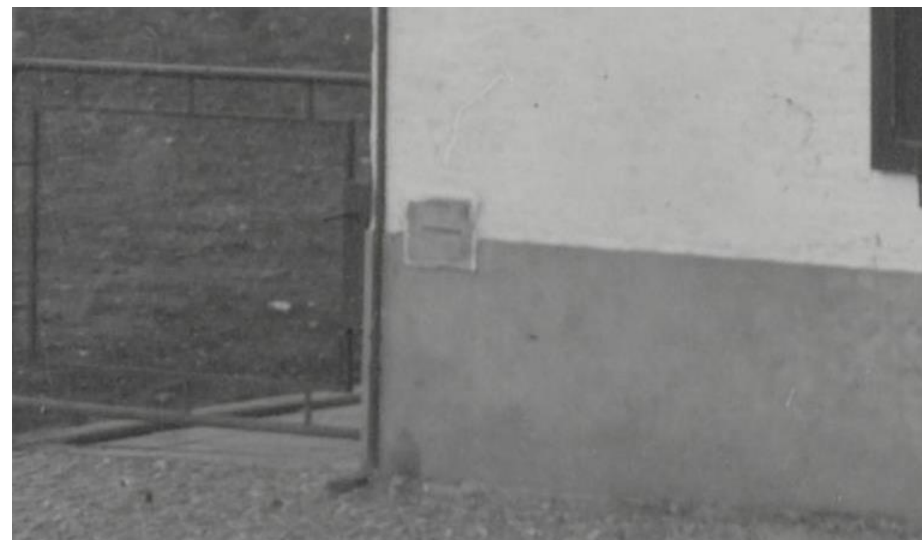
Uitsnede uit de foto van 1941 van de zuidgevel met op de hoek het hardstenen blokje. Dit blok is na het vernieuwen van de gevel in 1979 opnieuw ingemetseld. NA, Collectie / Archief Fotocollectie Arbeidsinspectie, Archiefnr. 2.24.03, inv.nr 1183.

De huidige hoogte aan deze zijde van de loods is volgens het Actueel Hoogtebestand Nederland op 45,30 meter boven N.A.P. Zeer vermoedelijk gaat hier om een waterstand van de Maas. De Maas is in het verleden vele malen buiten de oevers getreden. Tot aan de sloop van de zuidgevel in 1979 was dit het geval in o.a. 1860, 1880, 1882, 1910, 1915, 1918, 1920, 1924 en 1926. Zeer vermoedelijk is de steen aangebracht ter herinnering aan een hoge waterstand, zoals vaak wordt gedaan in gevels van gebouwen, bruggen, kades etc.

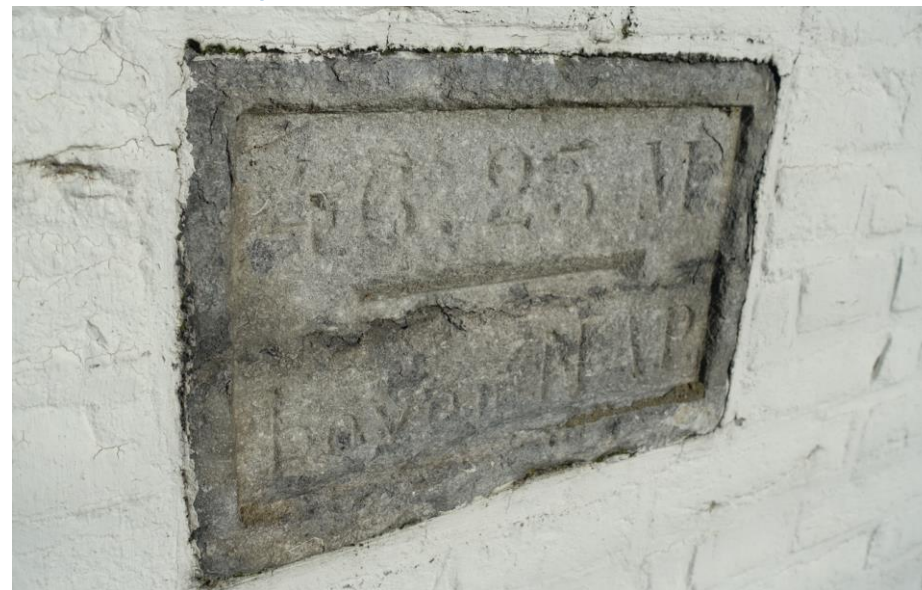
Detail van het hardstenen blok in de zuidgevel die een hoge waterstand aangeeft.

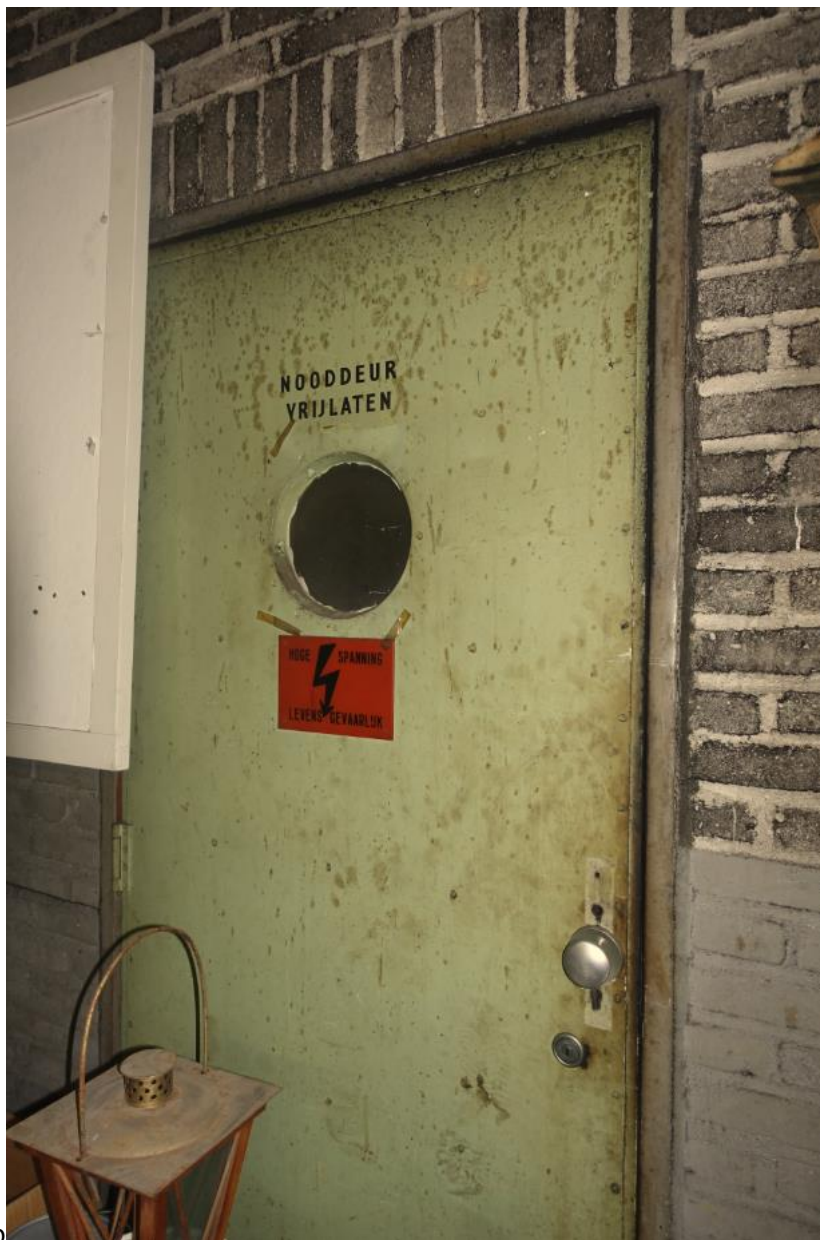
Afb 7 Doorgang tussen ruimte A en B uit 1940.

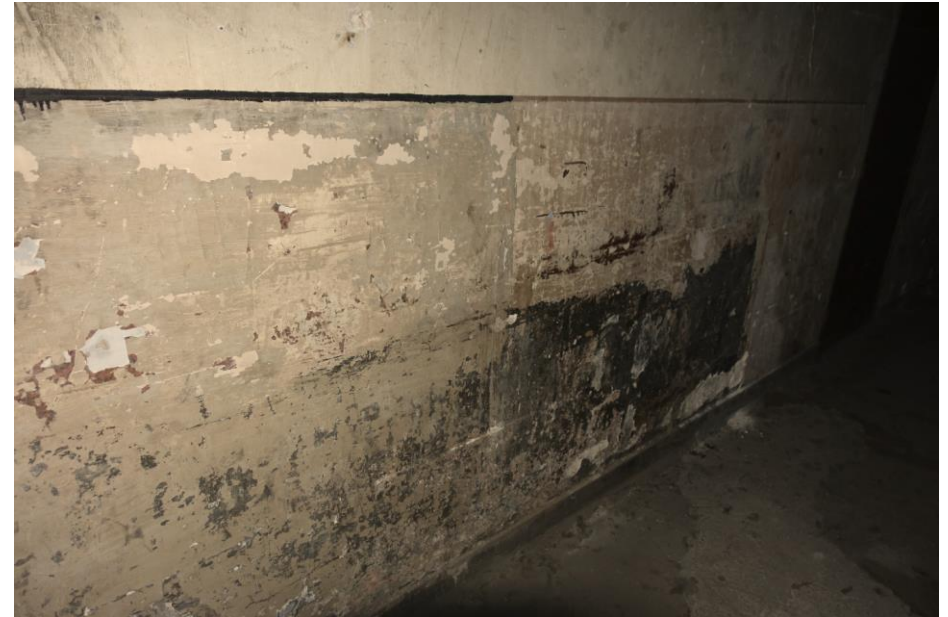
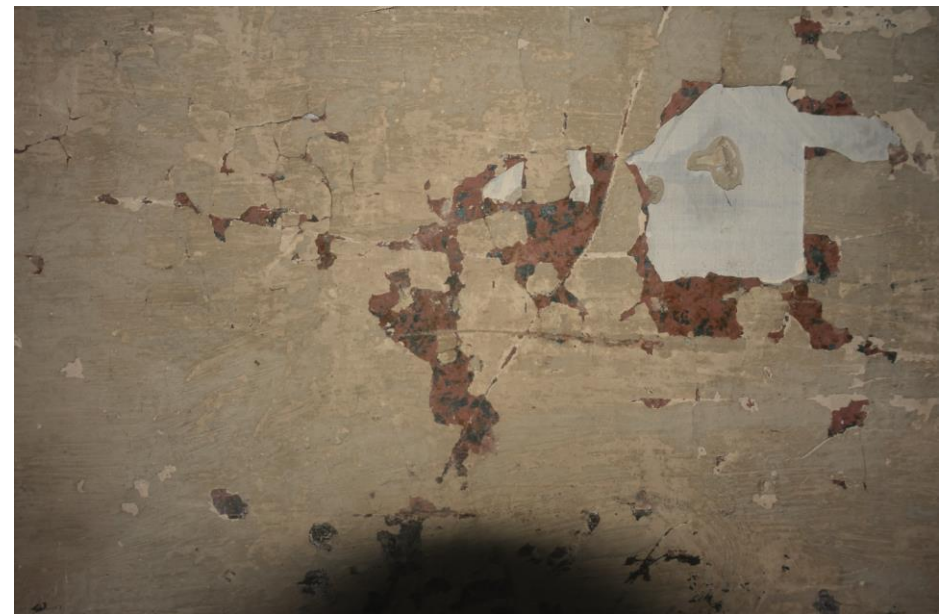
Afb 10 Details lambrisering in ruimte B uit 1940.

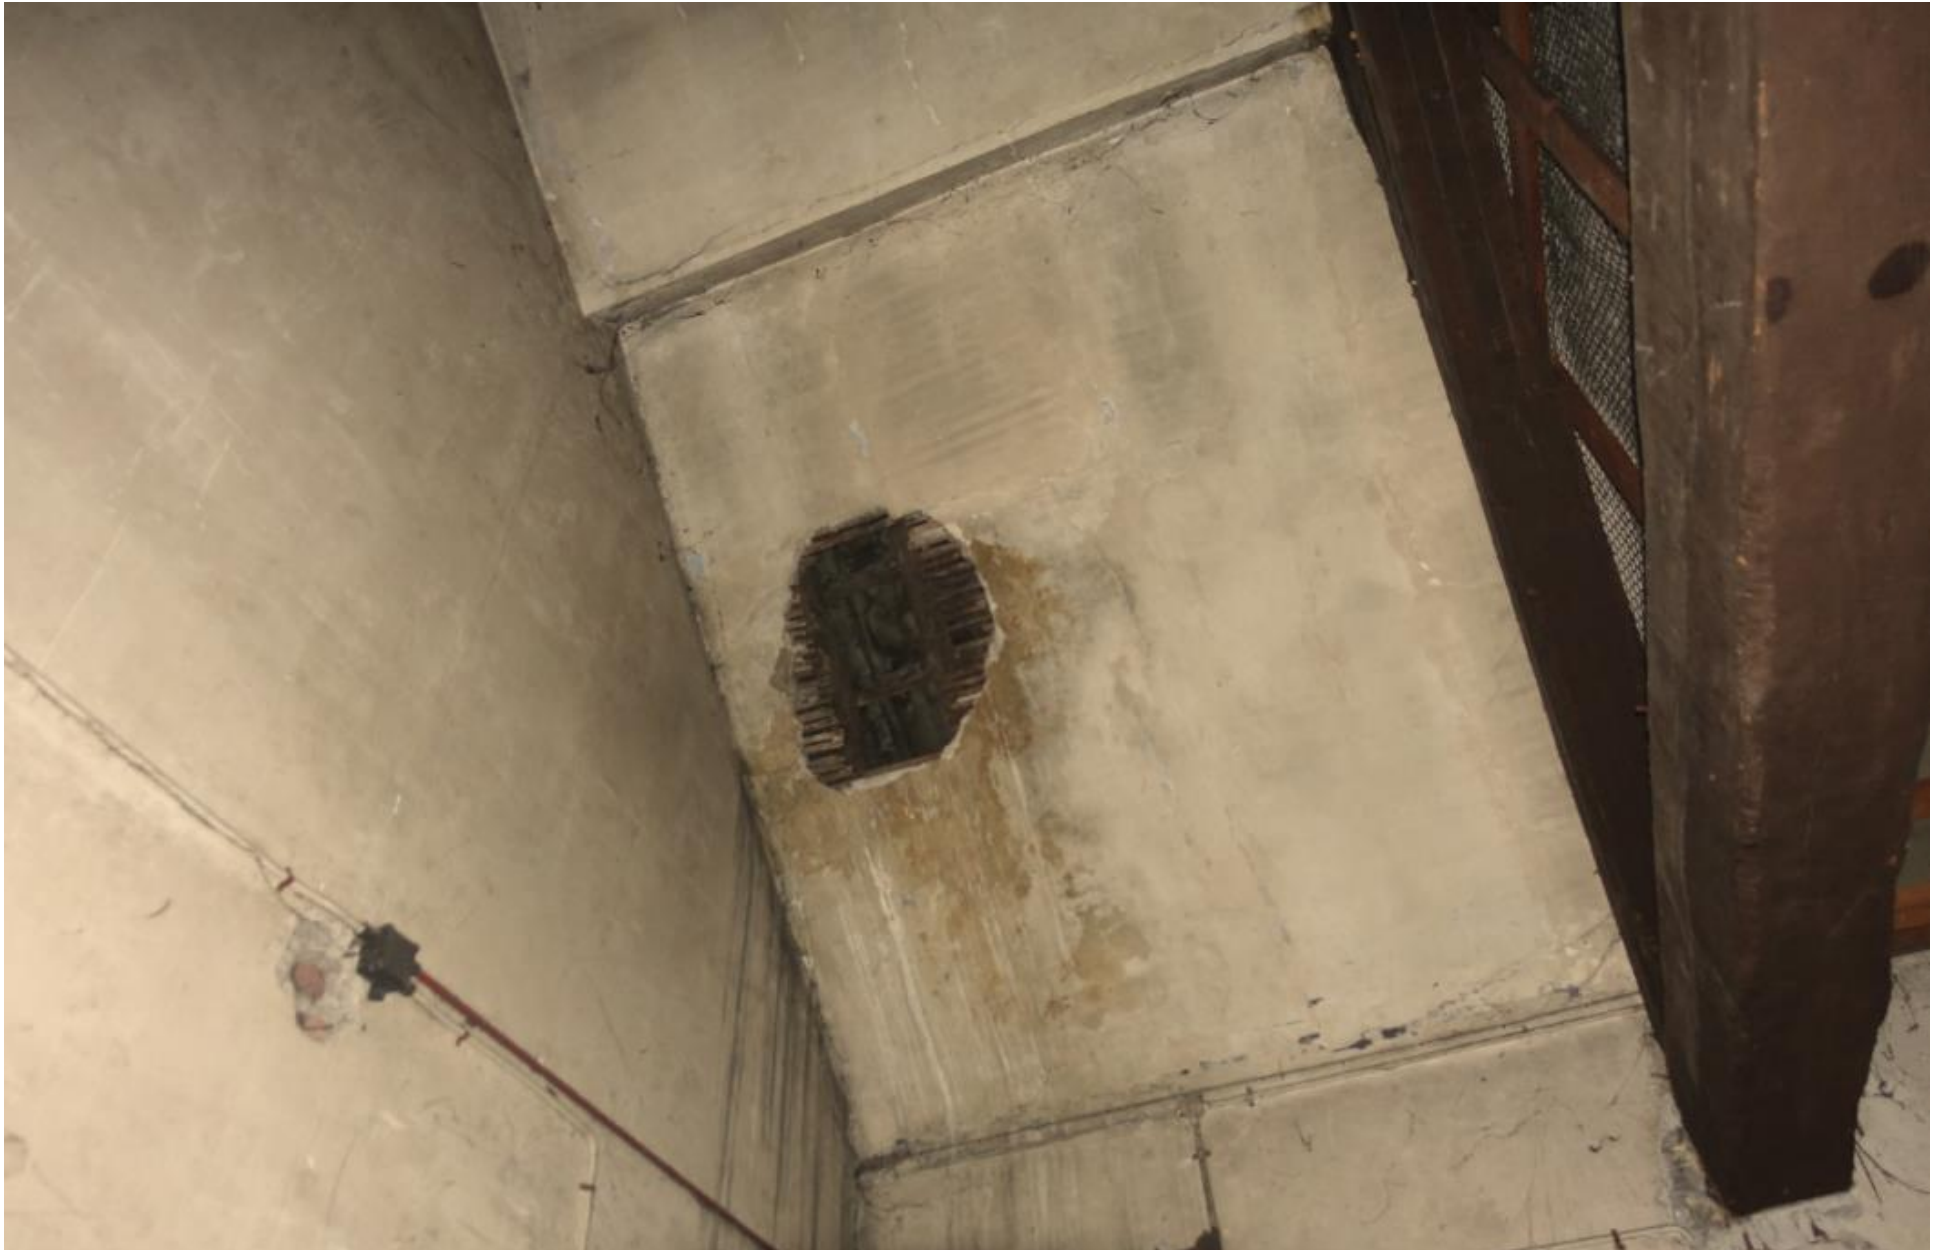
Afb 11 Stucwerk op tengels uit 1940 bij de dakvlakken boven ruimte B.

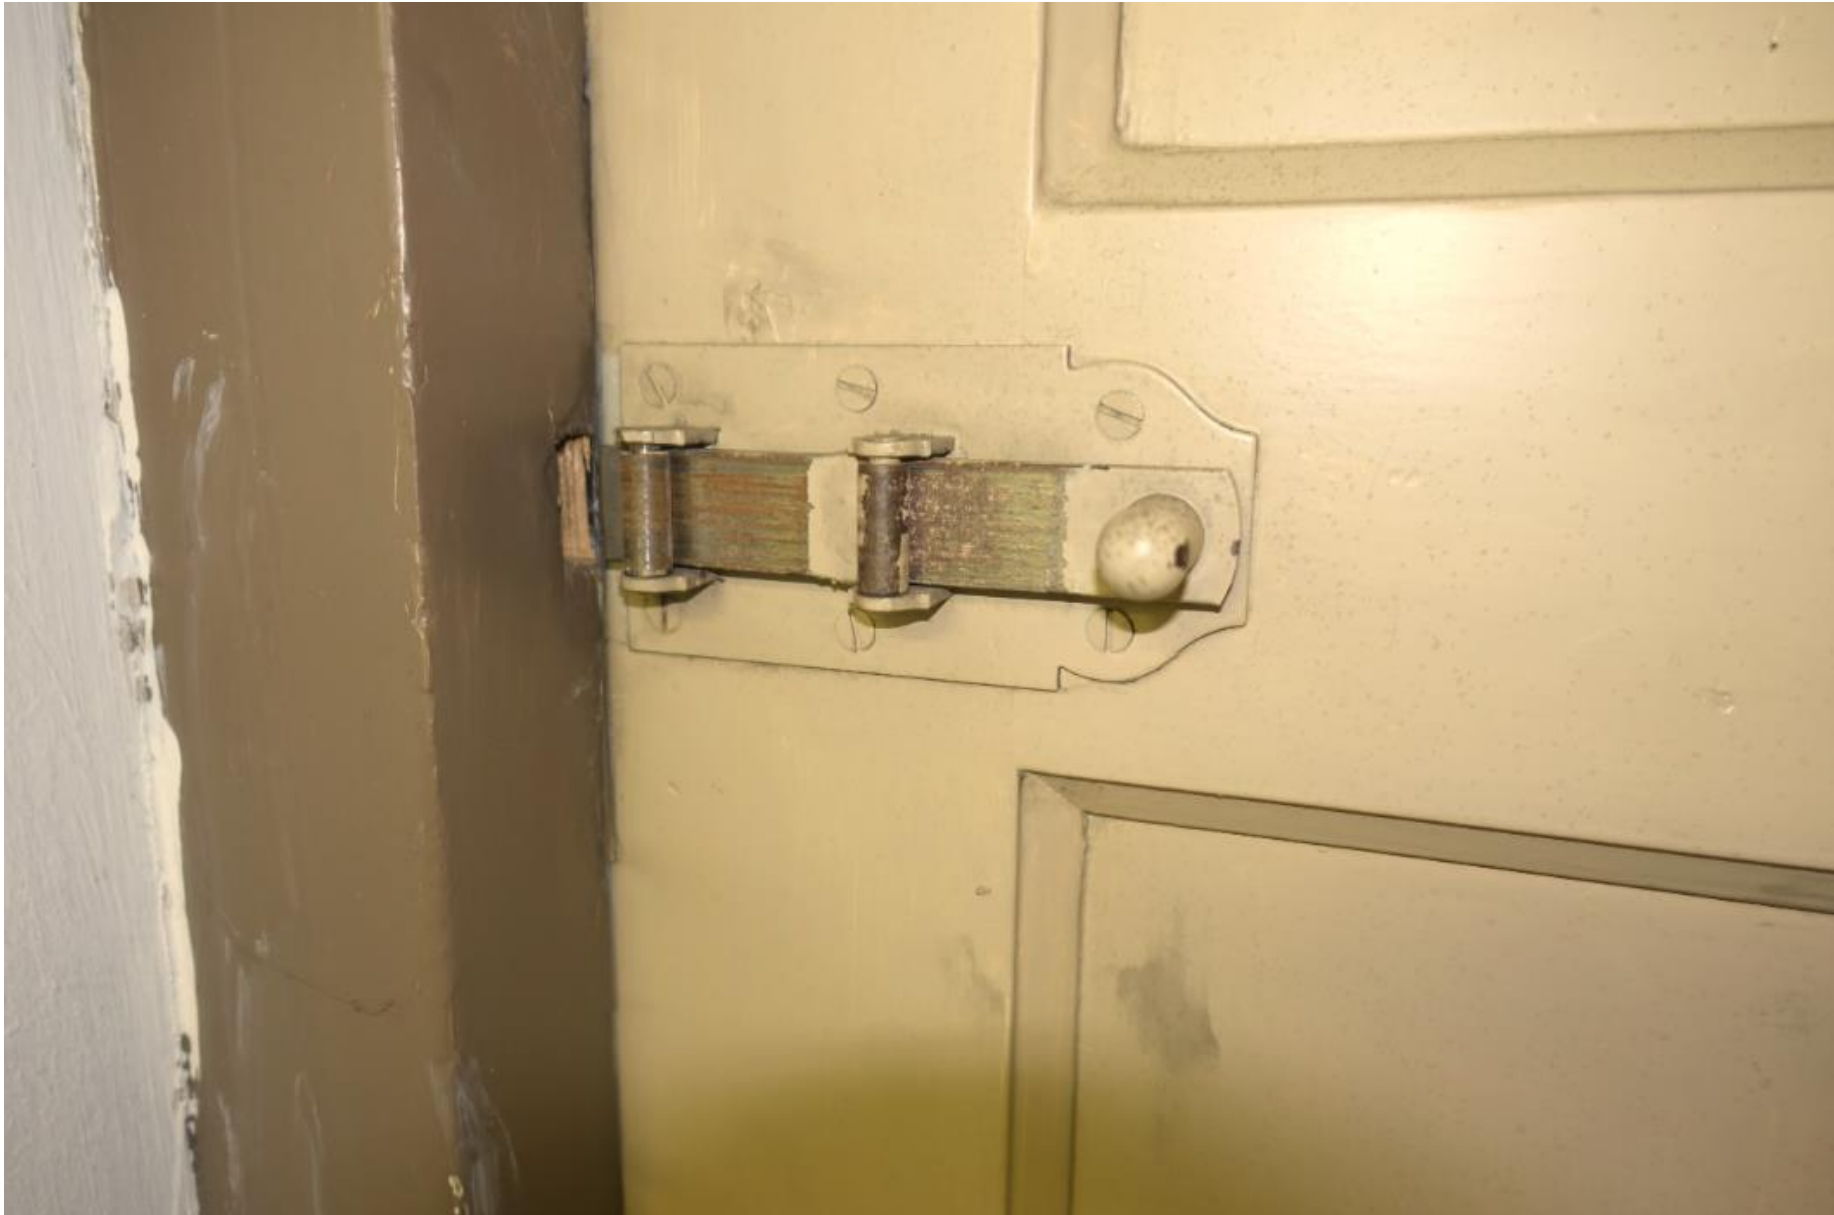
Afb 17 Detail sluiting uit 1940 bij de doorgang tussen ruimte C2 en D.

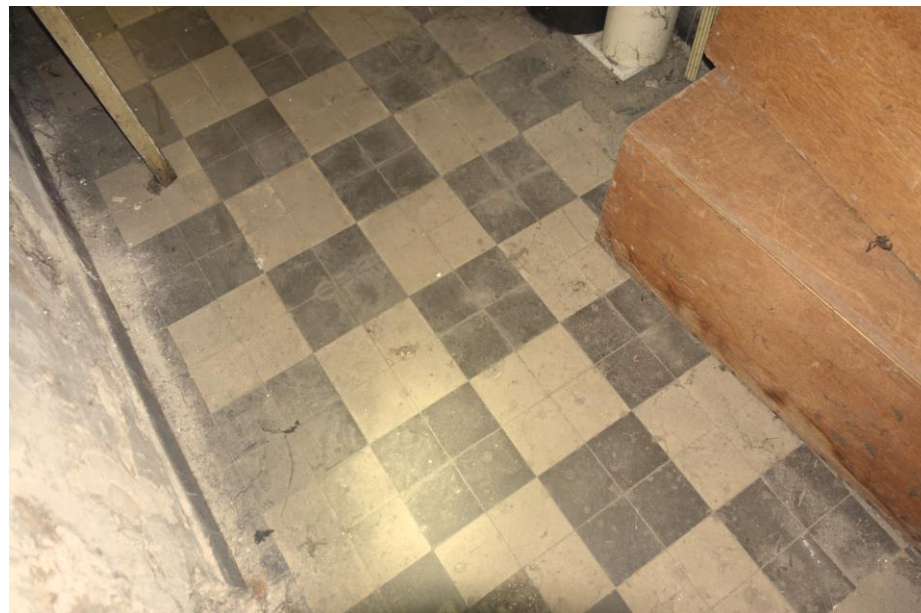
Afb 19 Detail vloertegels uit 1940 in ruimte D.

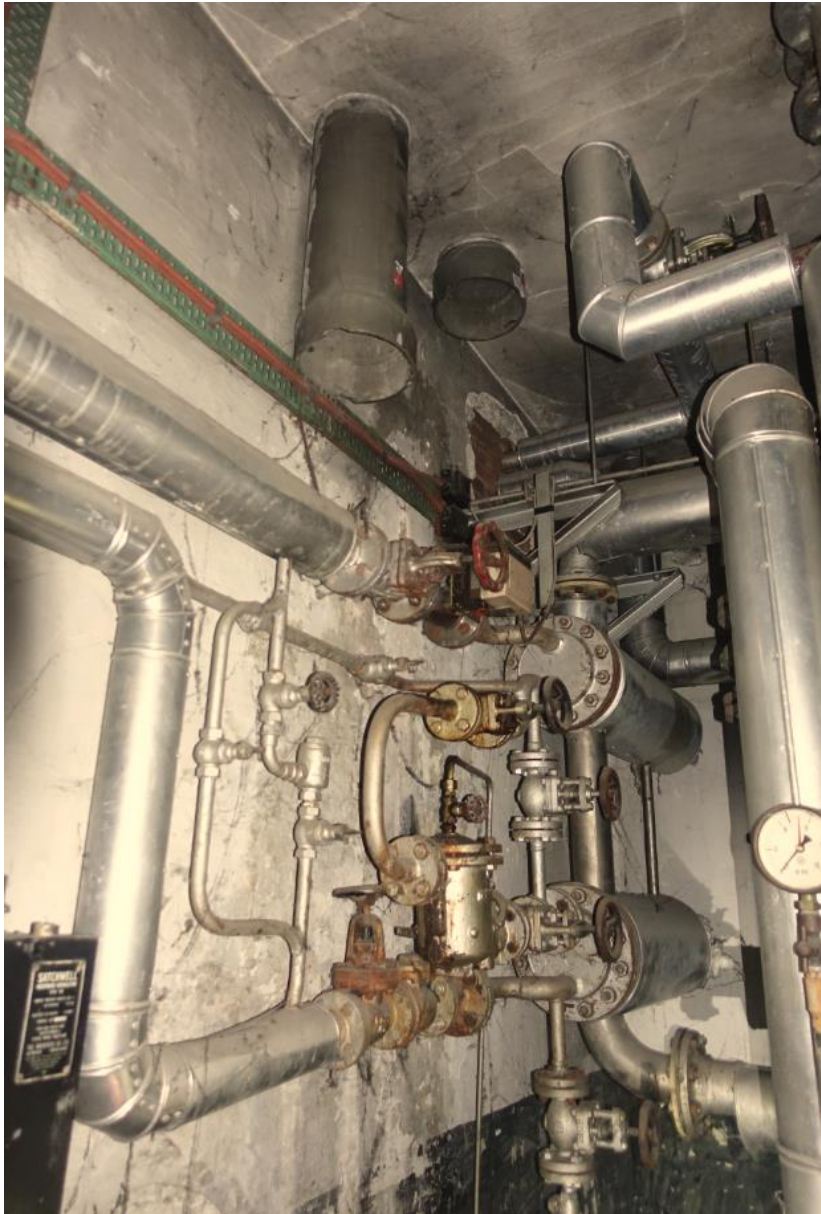
Afb 23 Verwarmingsketel in ruimte D1.

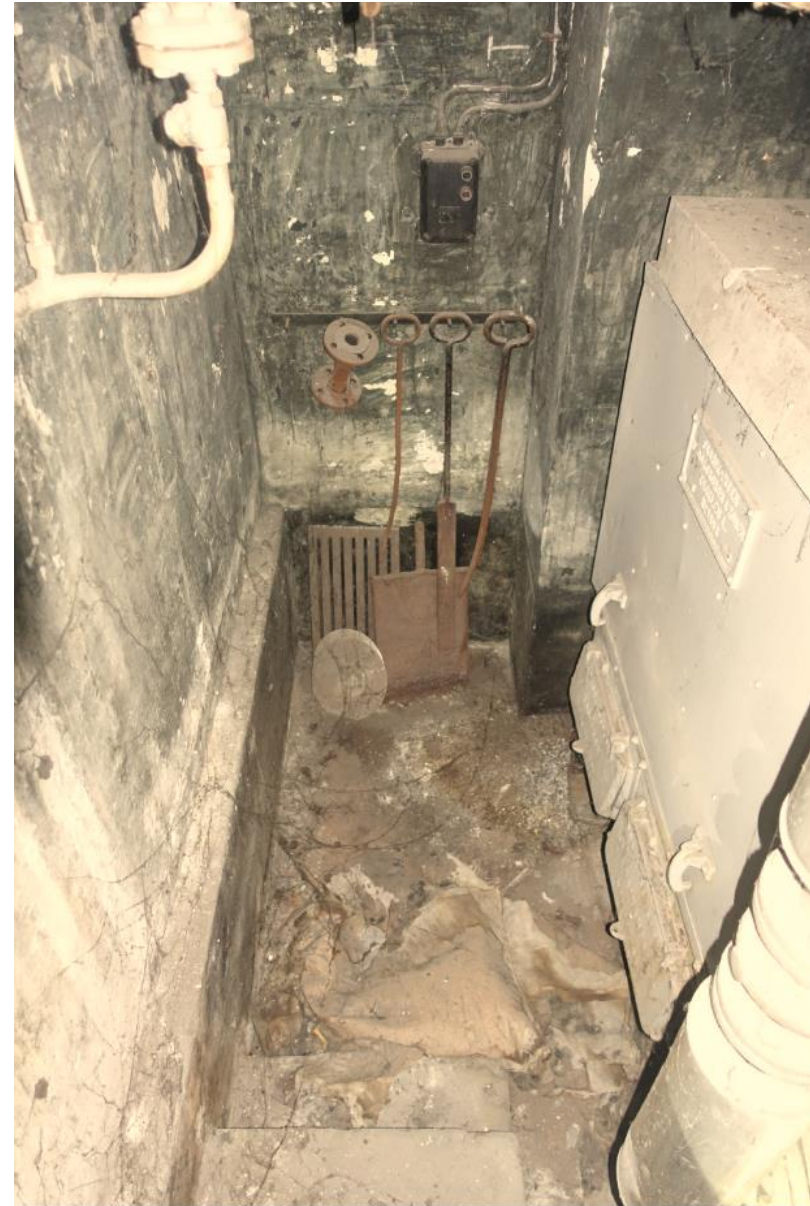
Afb 24 Detail van oude gereedschappen t.b.v. de verwarmingsketel in ruimte D1.
