ONDERWERP  
Schriftelijke (vervolg)vragen inzake  
voorgenomen sloop Affuitenloods  
BEHANDELD DOOR  
Astrid Savelberg

AFFUITENLOODS

Maasmolendijk 20  
Bouwhistorisch onderzoek  
Dateringen

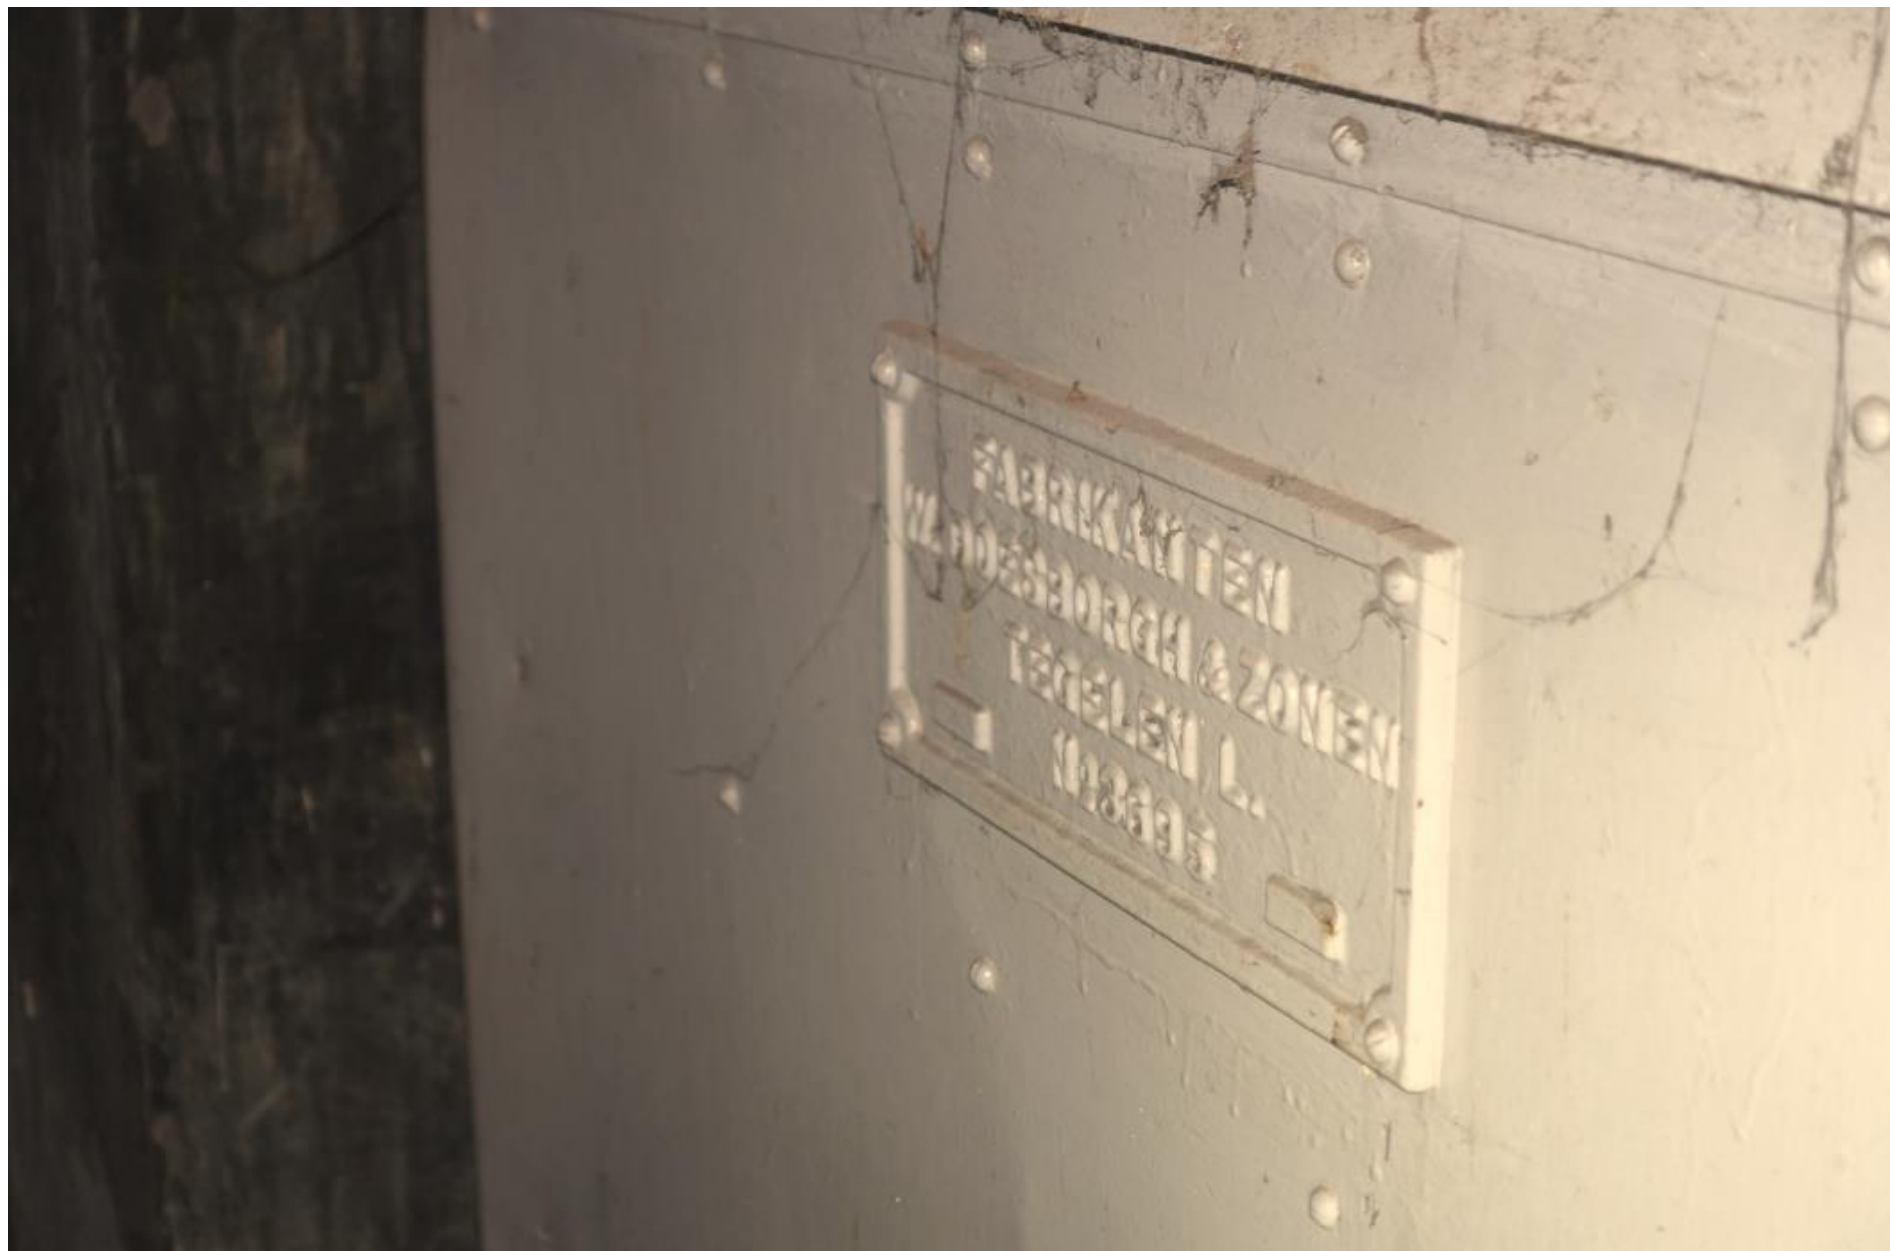
Afb 25 Detail verwarmingsketel in ruimte D1: FABRIKANTEN W. DOESBORGH & ZONEN TEGELEN L. No. 3695.

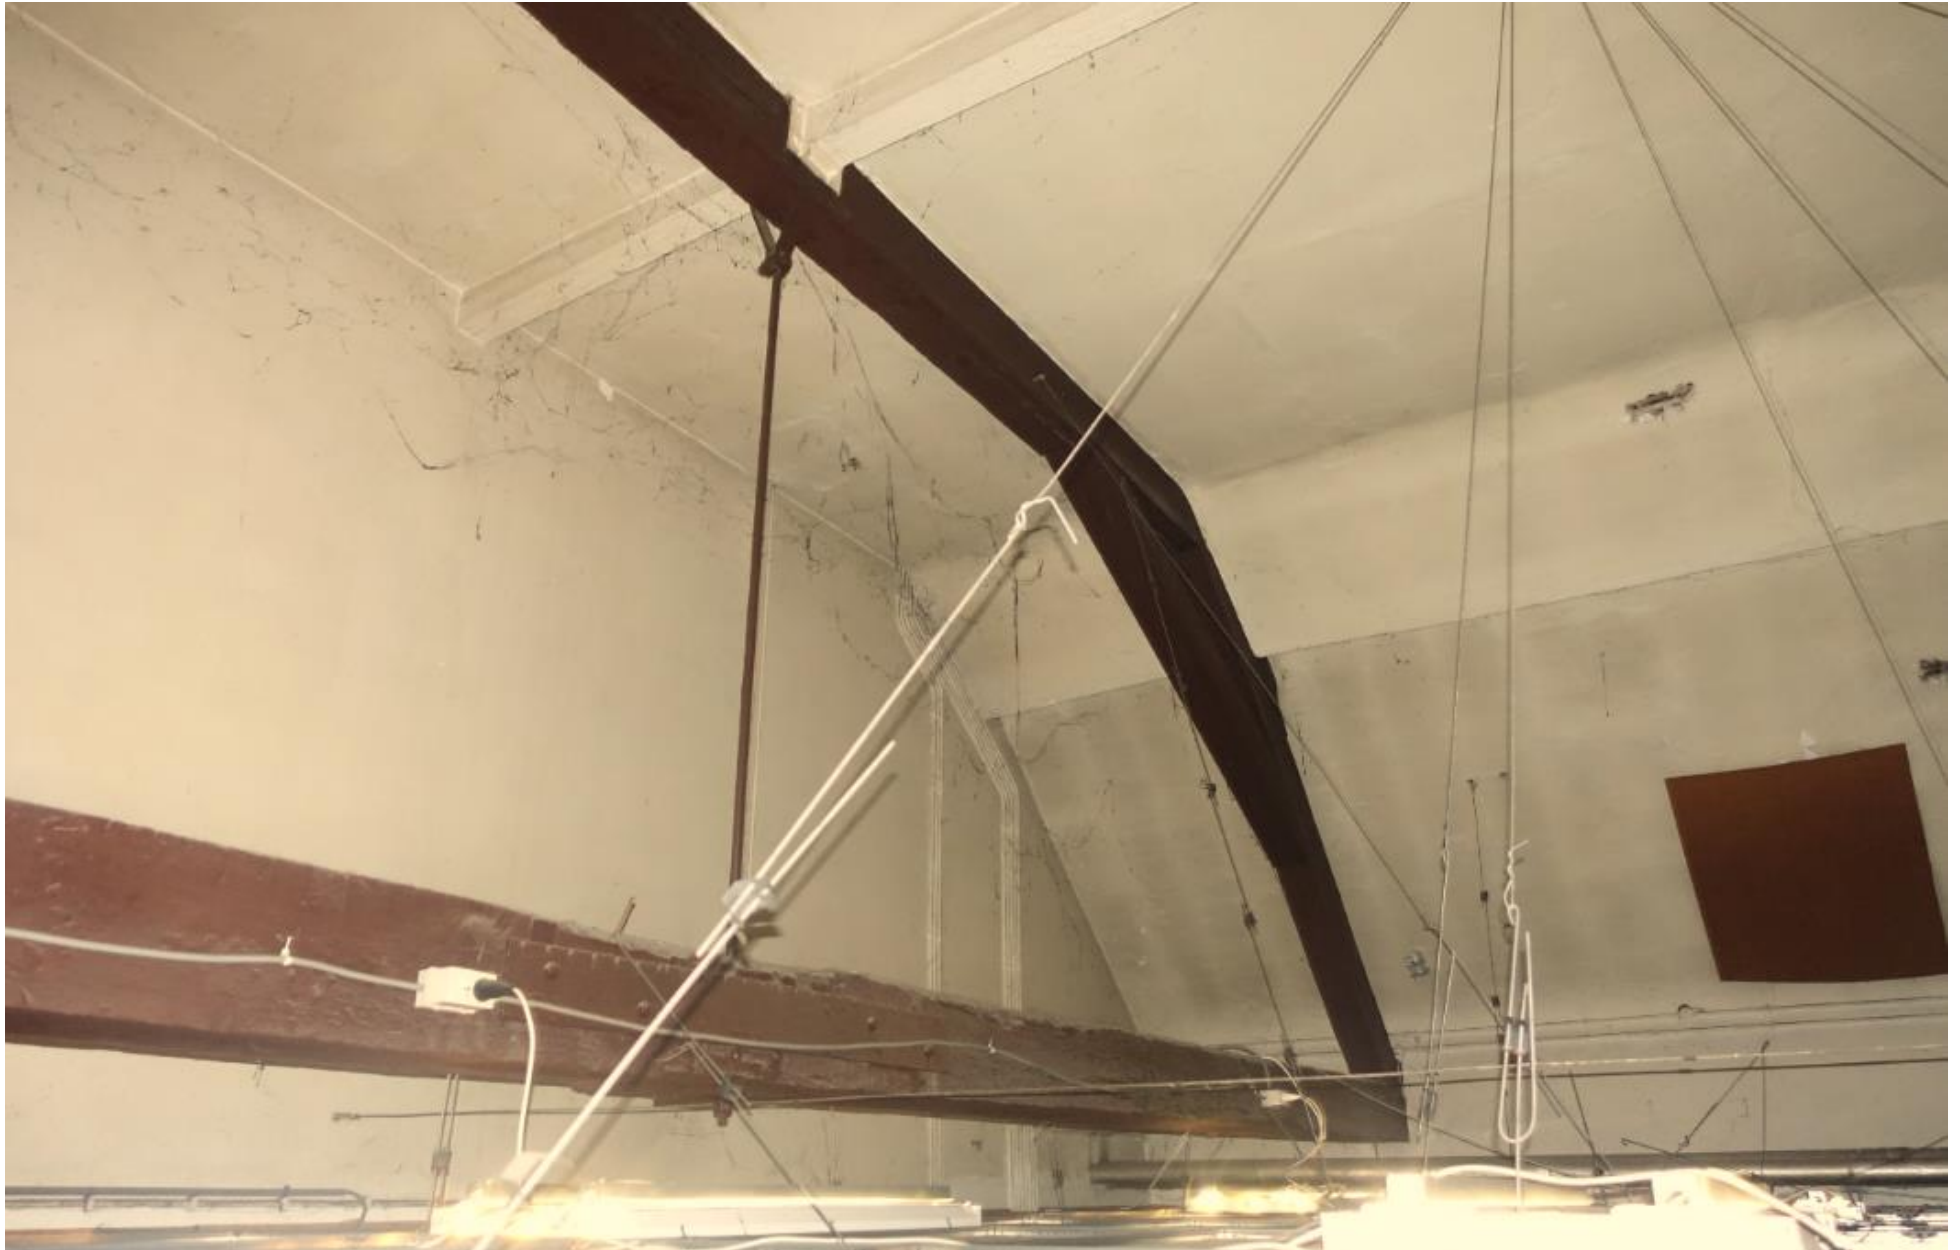
Afb 35 Kapconstructie boven ruimte G met stucwerk op tengels uit 1940.

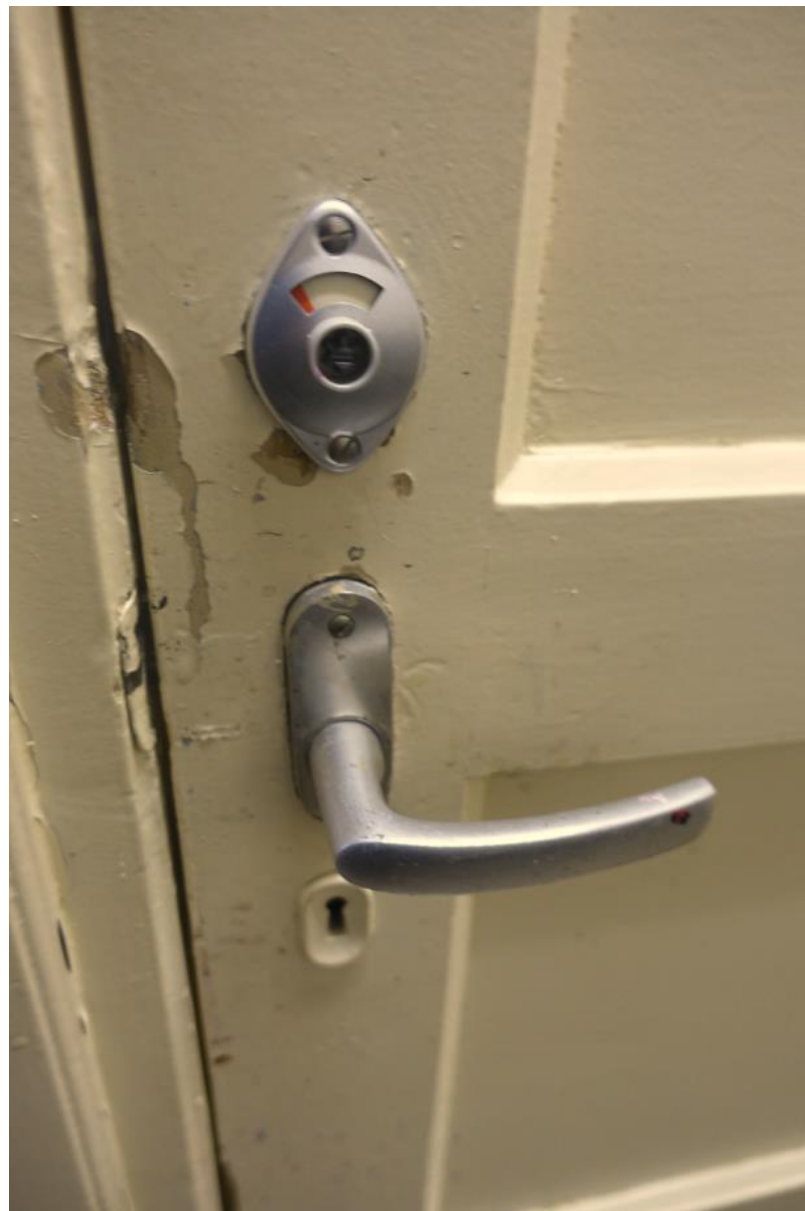
Afb 40 Detail sluitwerk in de toiletdeur in ruimte H.

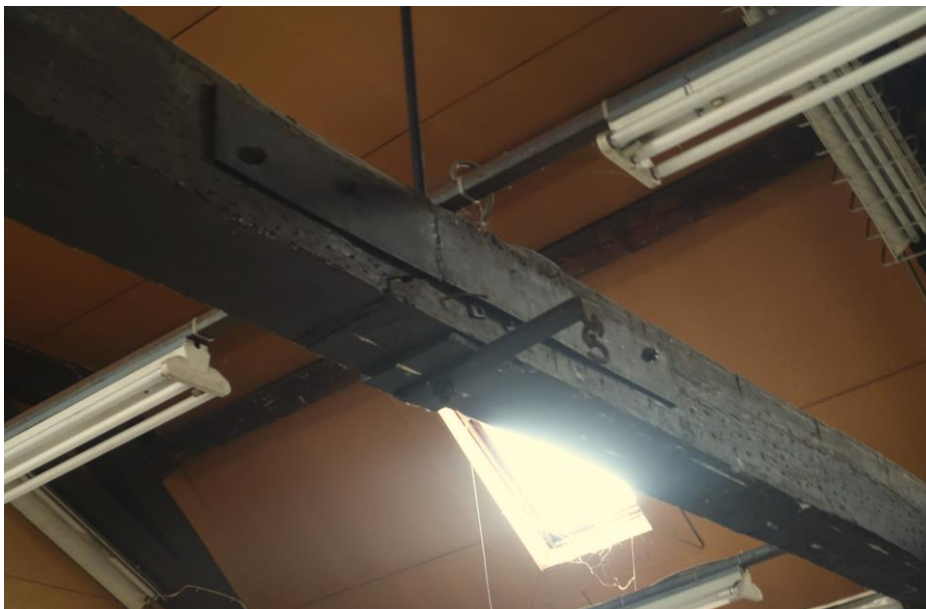
Afb 44 Detail ankersysteem uit 1940 bij de kapconstructie boven ruimte I.

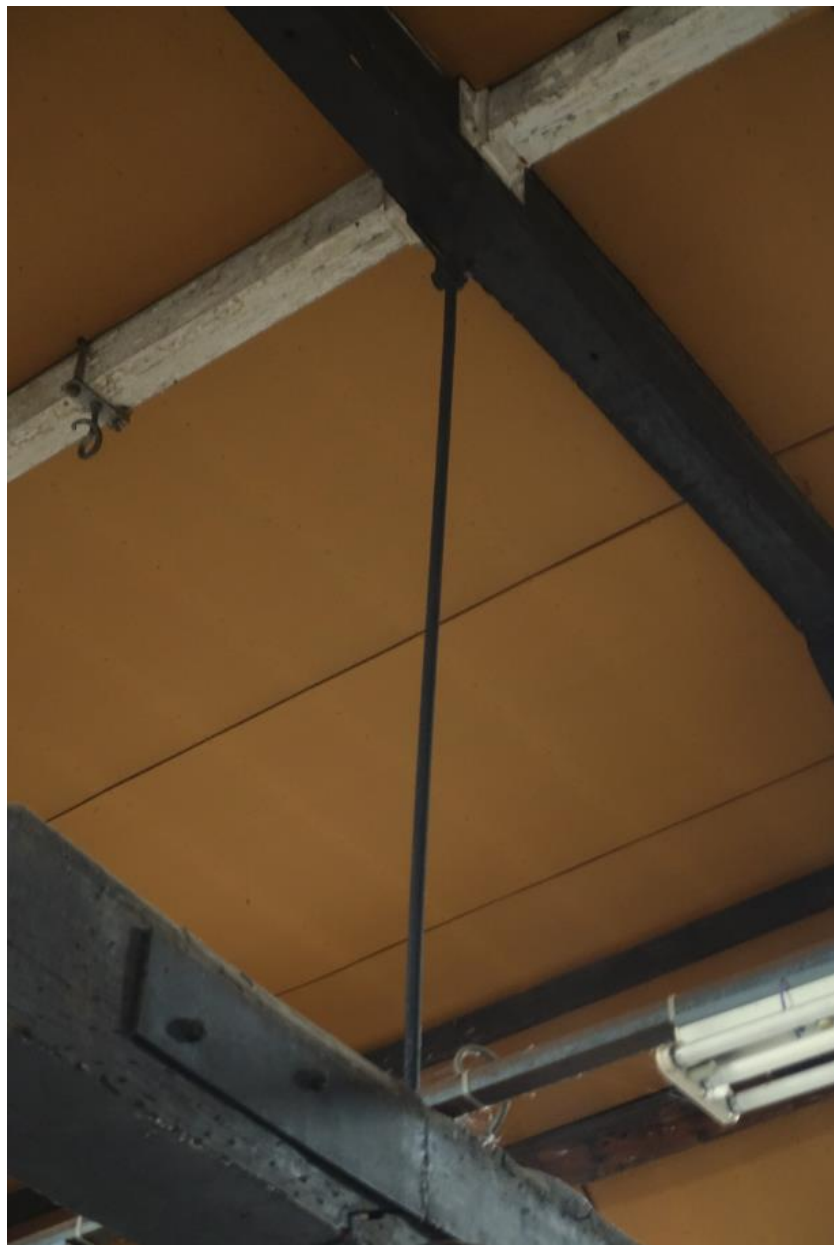
Afb 45 Detail ankersysteem uit 1940 bij de kapconstructie boven ruimte I.

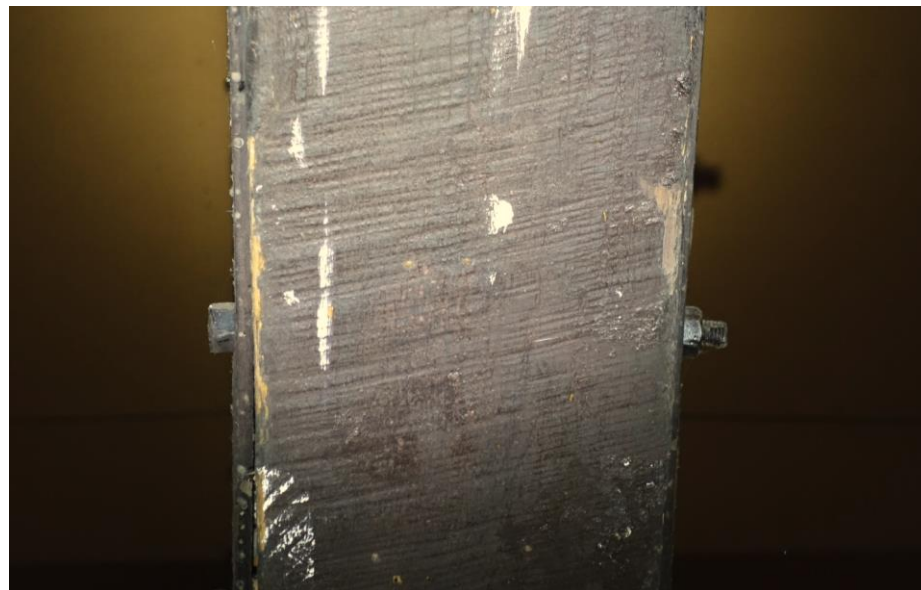
Detail van de onderzijde van een onderste dekbalk waar de zaagsporen duidelijk zichtbaar zijn.

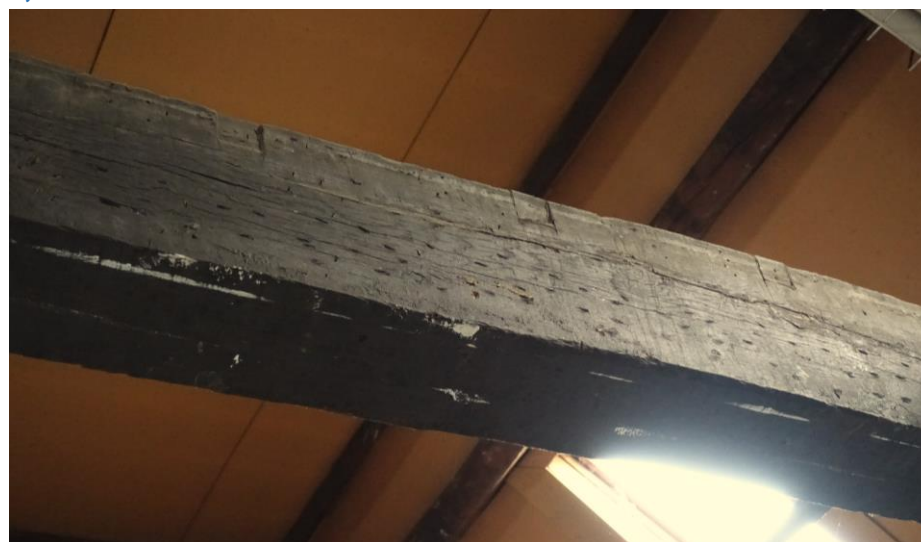
Detail van een onderste dekbalk waar aan de bovenzijde de kepen waarin de verdwenen kinderbinten van de oorspronkelijke zoldervloer lagen goed zichtbaar zijn.

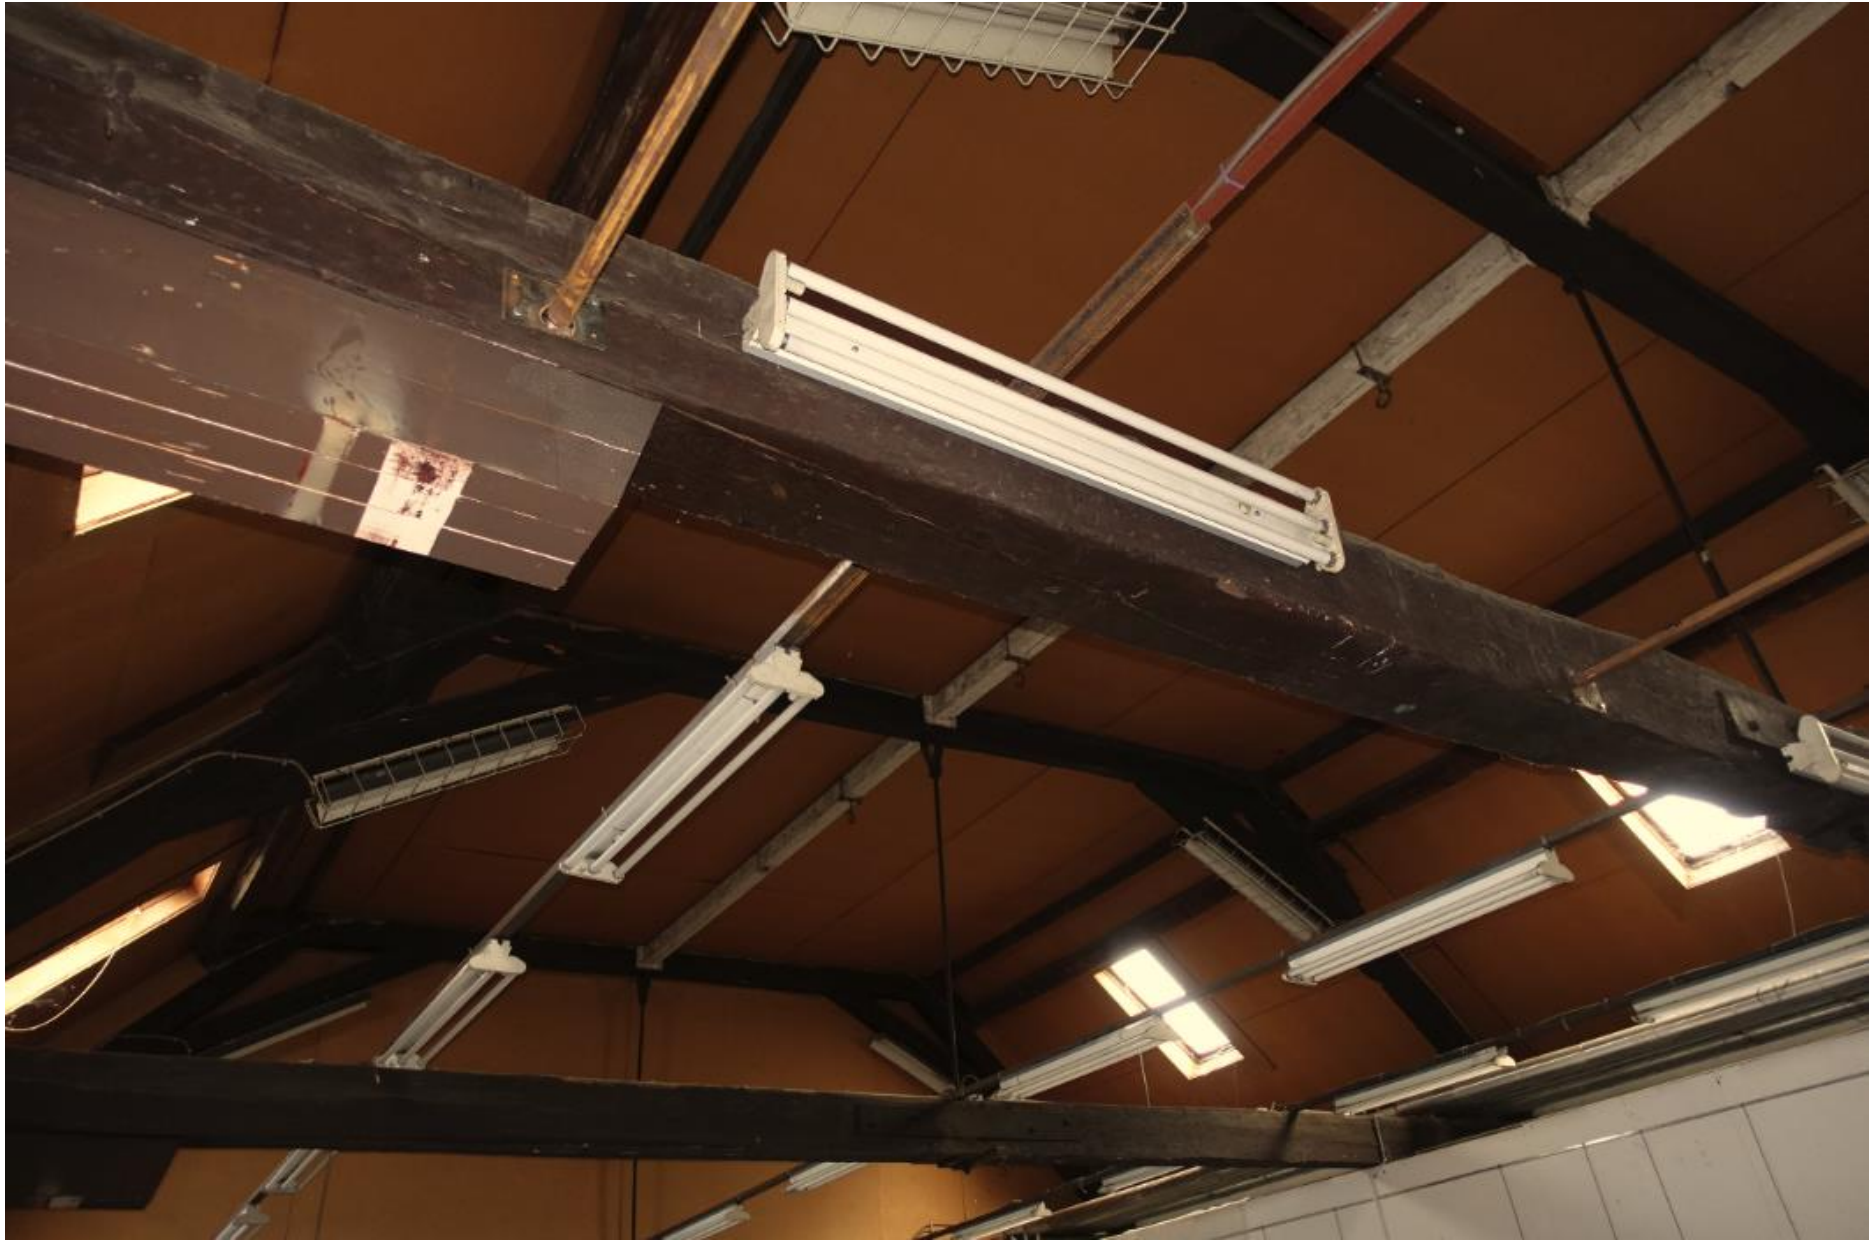
De spanten boven het voormalige gymnastieklokaal (ruimte I, zie ruimte indeling hoofdstuk 3) gezien naar het noorden.

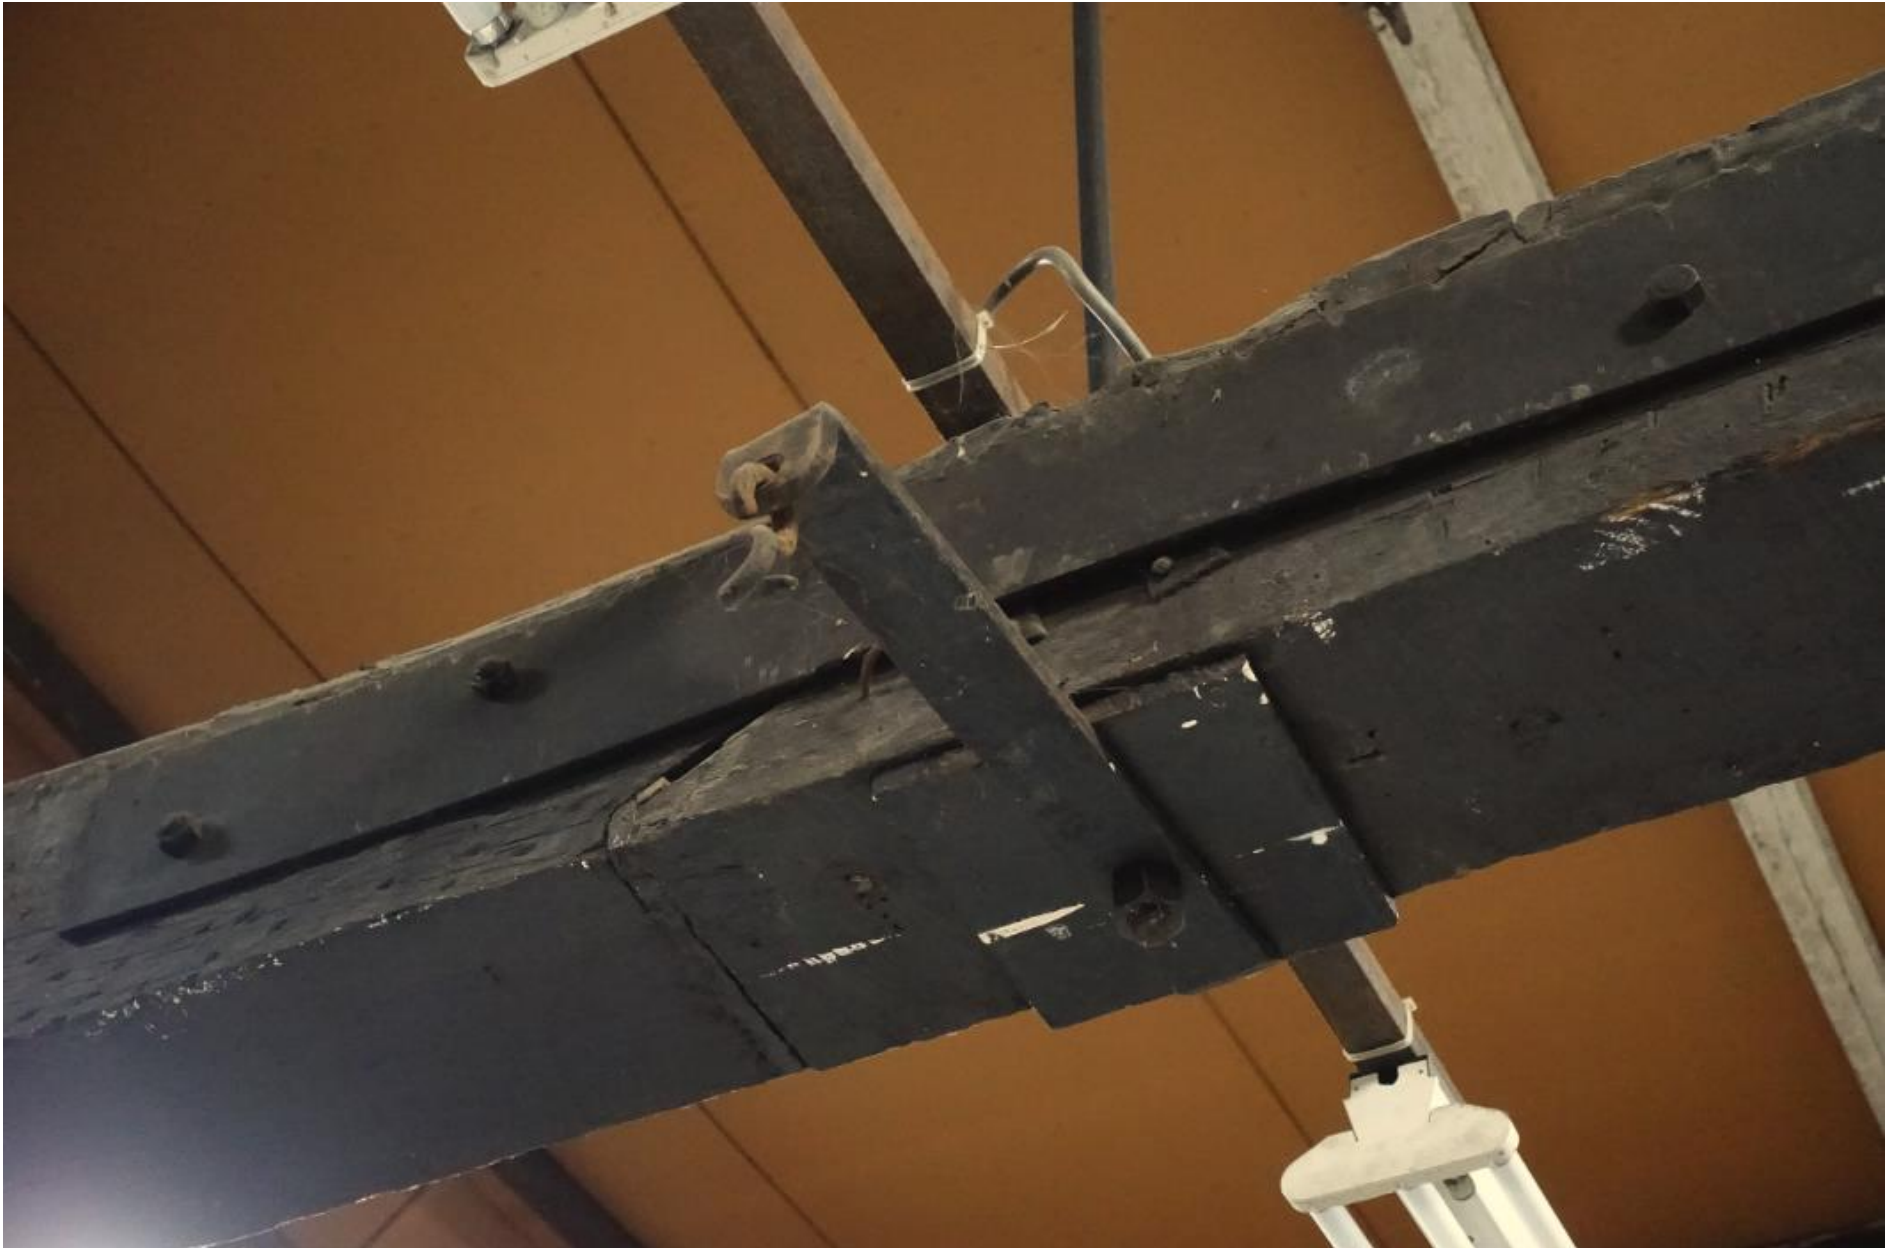
Detail van koppeling uit 1940 van de onderste dekbalken bij een van de spanten. De koppeling bestaat uit een ijzeren staafanker die vastgeschroefd is in de balken uit 1827. Ook de ijzeren platen zijn uit 1940. De dekbalken zijn van oorsprong opgedeeld in twee delen, herkenbaar aan de laslijn.

De onderste dekbalken bestaan oorspronkelijk uit twee delen. Ter plaatse van de verbindende laslijn en tand stond oorspronkelijk een middenstijl, die in 1878 vervangen werd door een centrale binnenmuur. Bij het wegbreken van de binnenmuur in 1940 zijn de onderste dekbalken opgehangen aan de bovenliggende dekbalken middels een hangconstructie, bestaande uit een ijzeren anker die door de beide balken gaat en aan de onderzijde met een ijzeren plaat en bout is vastgeschroefd.

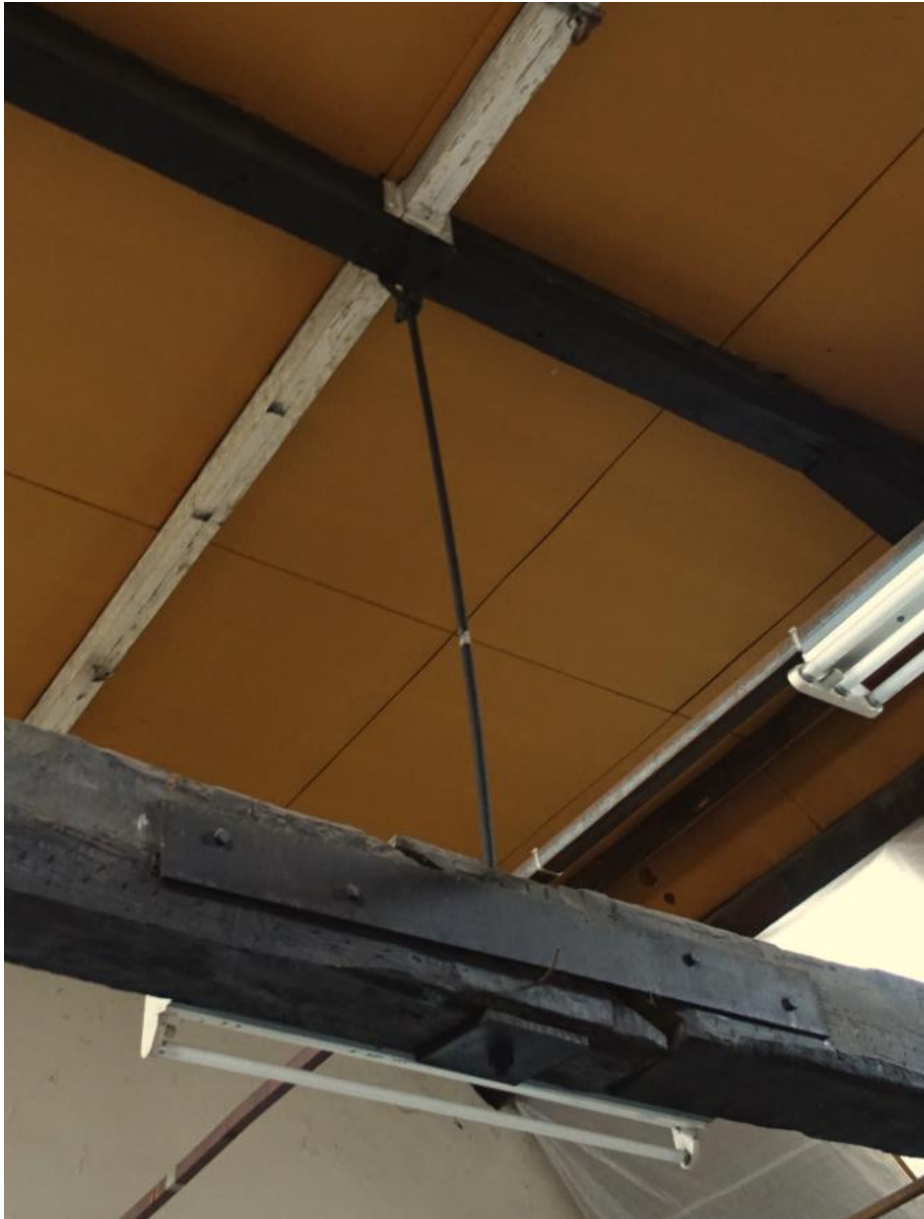
De staafanker is opgehangen aan de bovenste dekbalk.

In veel gevallen is de bevestiging verstevigd met een ijzeren plaat die door middel van bouten en moeren beide dekbalken met elkaar verbindt.

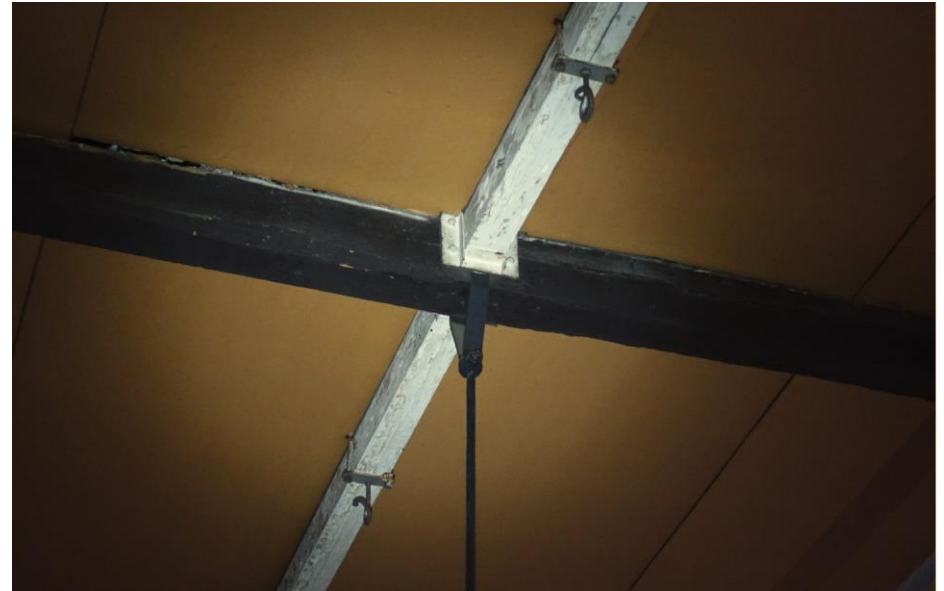
Detail van de geschroefde bevestiging van de staafanker aan de bovenste dekbalk.

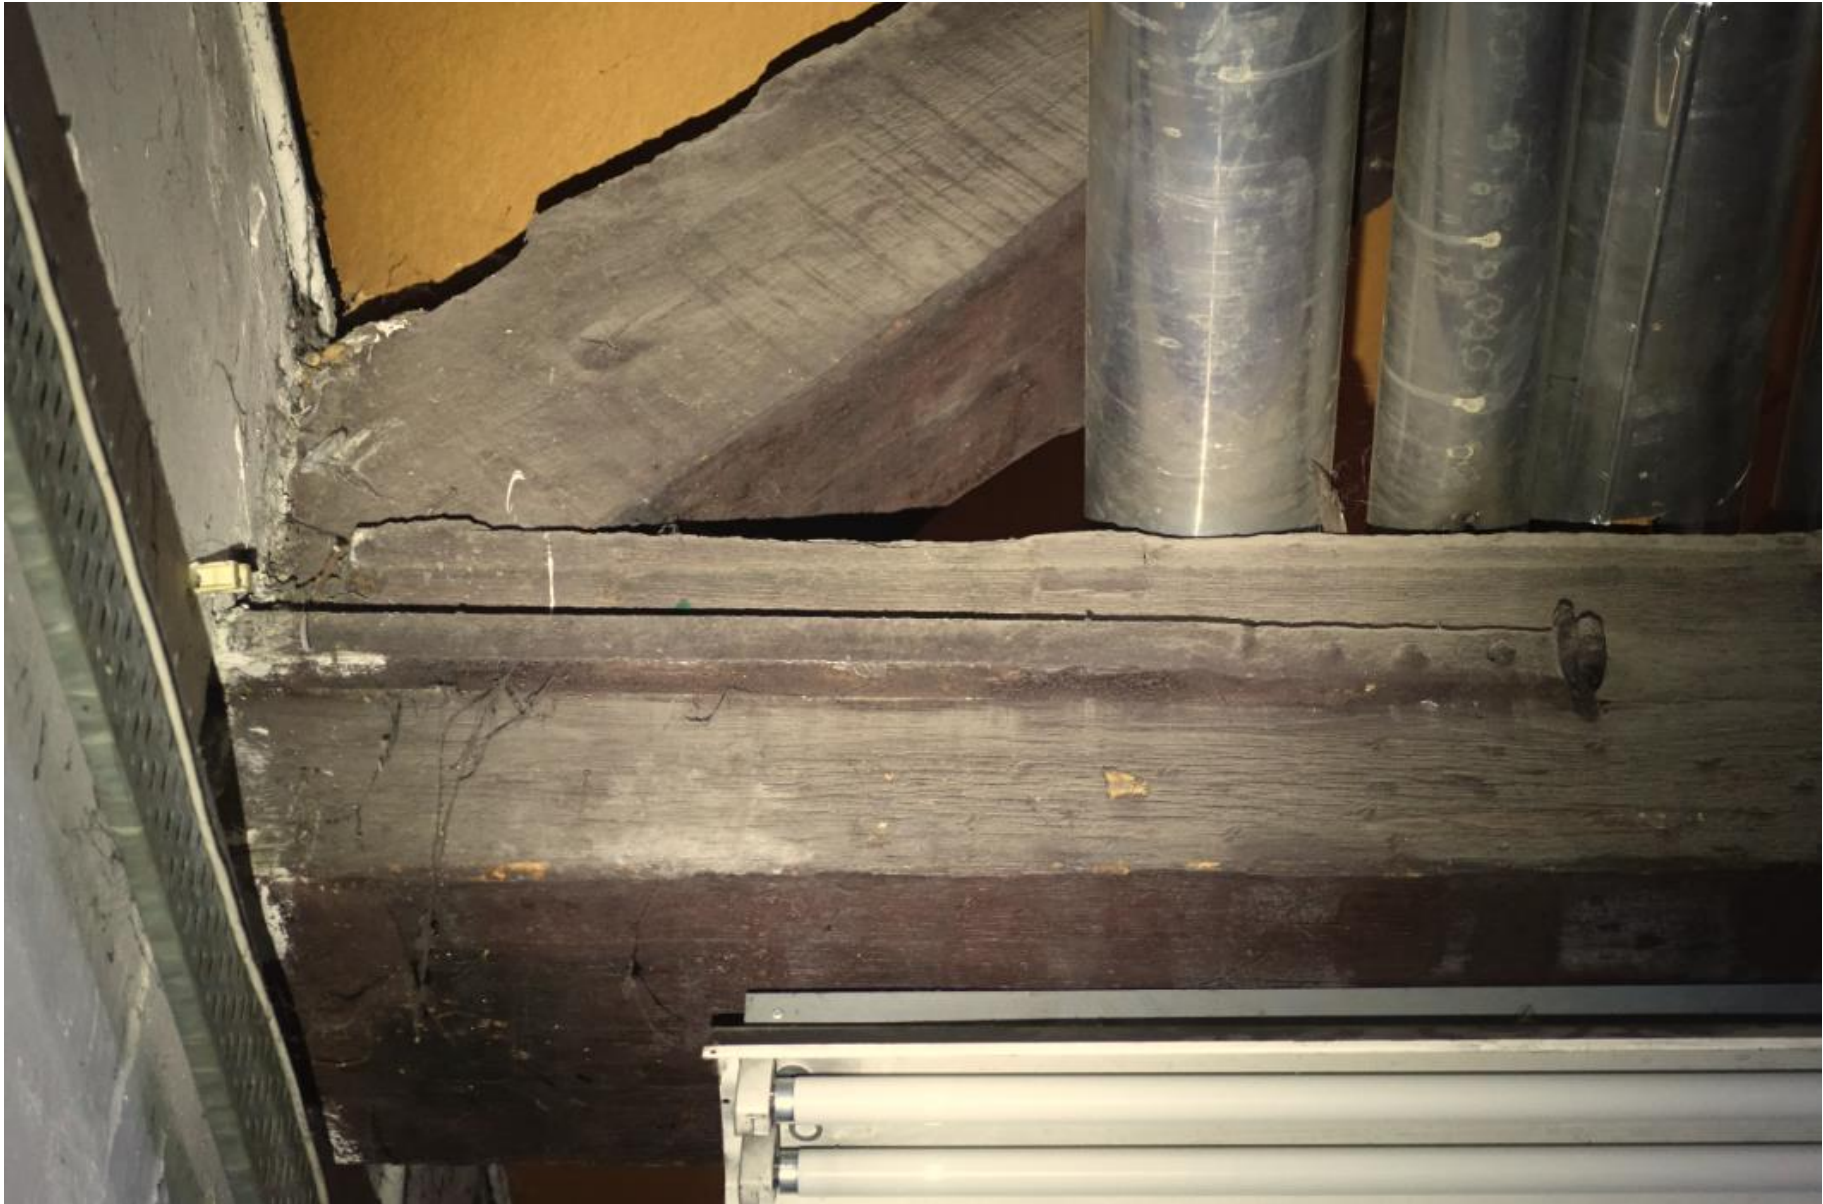
De onderste dekbalken zijn met ijzeren staven in de gevel verankerd. De staaf is op het uiteinde vastgenageld in de dekbalk. Deze constructie stamt uit 1827.

De onderste dekbalken hebben een oorspronkelijke verankering in de gevels van ijzeren staven. Deze ankers zijn vastgespijkerd in de dekbalk met smeedijzeren nagels.

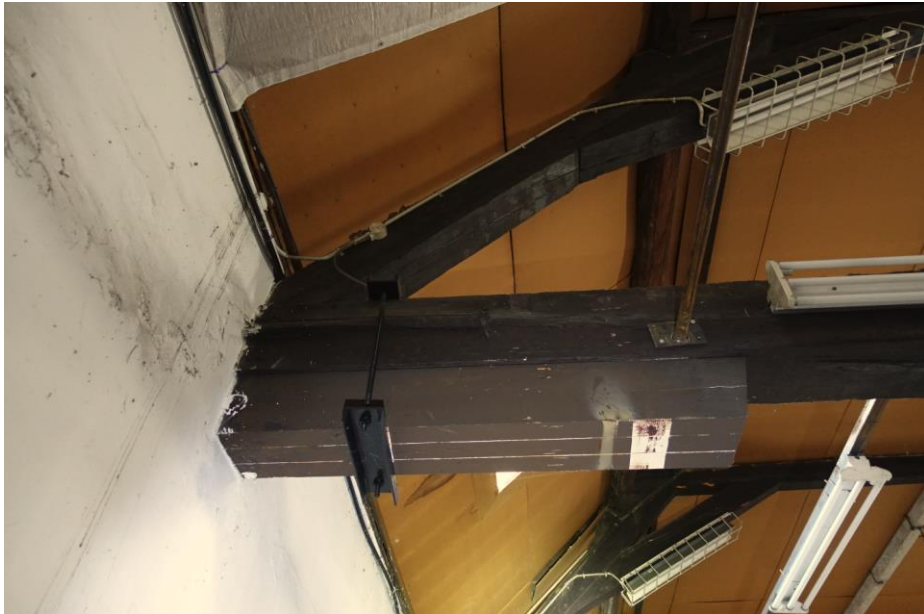
Aan de westzijde hebben de onderste dekbalken in 1940 een houten slof gekregen ter ondersteuning van de constructie.

In 1940 zijn er ter versteviging van de jukken ook nog houten sloffen geplaatst bij de oplegging van de onderste dekbalken in de westelijke zijgevel. Deze sloffen zijn met stalen ankers verbonden met de onderste dekbalken.

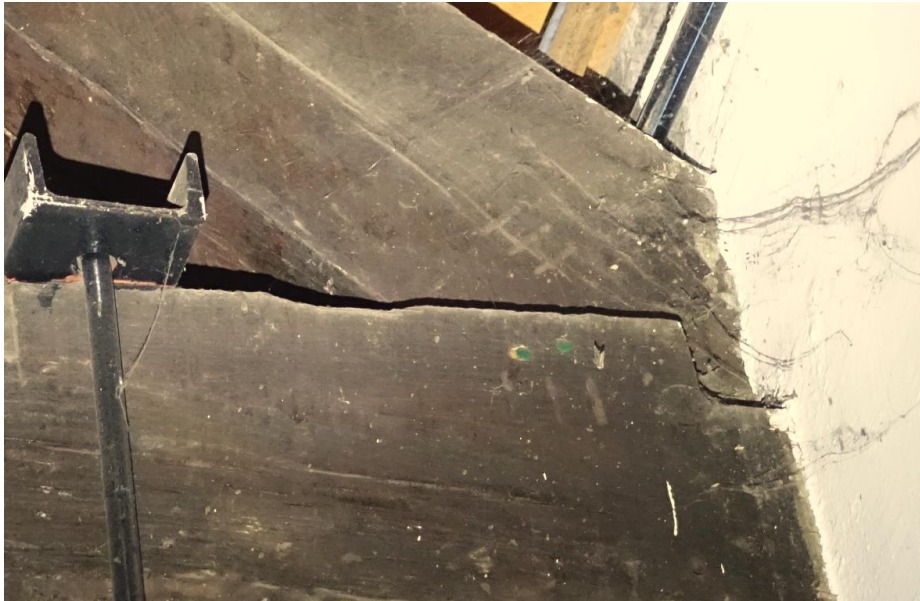
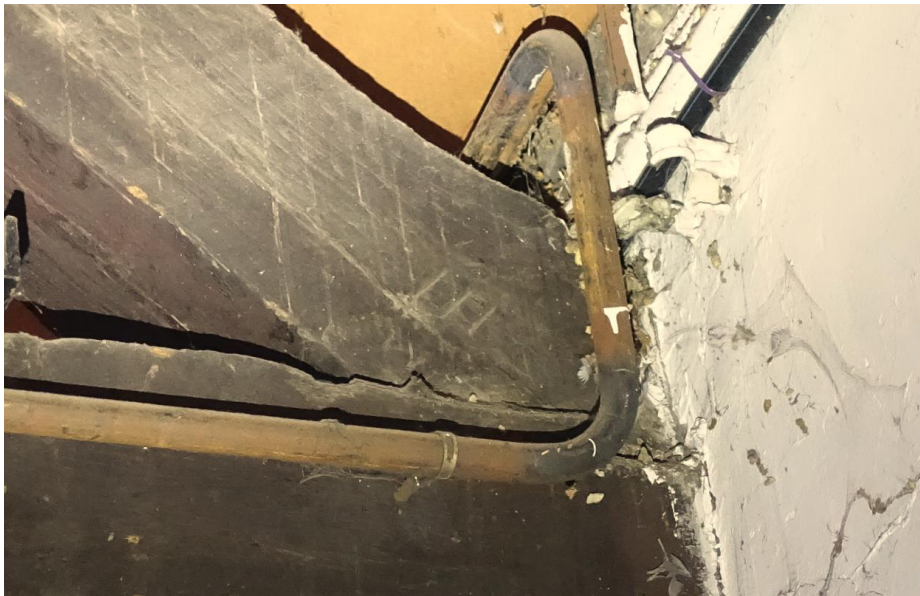
Twee verschillende jukken met aan de westzijde hiervan twee keer dezelfde telmerken in de vorm van gebeitelde strepen (III).

Er zijn bij een aantal onderdelen van de kap telmerken gesignaleerd, die aangebracht zijn voor de constructie van de kap in 1827. Deze gebeitelde merken bevinden zich op de onderzijde van de spantbenen en dekbalken van twee jukken aan de westzijde van de loods. Hier zijn drie gebeitelde strepen zichtbaar (III). Opmerkelijk genoeg zijn twee jukken voorzien van drie gebeitelde strepen. Bij een van de jukken is bij de aansluiting van het korbeel op hetzelfde spantbeen vier gebeitelde merken te zien op korbeel en spantbeen (III). Wellicht werd doorgeteld per onderdeel van de kap in plaats van het standaard telsysteem waarbij een verschil in windrichting wordt aangegeven. Dit verklaart overigens niet de aanwezigheid van drie strepen bij twee verschillende jukken.

Opvallend is overigens ook dat op de overige zichtbare onderdelen van de kap geen telmerken te zien zijn. Het is mogelijk dat sommige balken hergebruikt zijn.

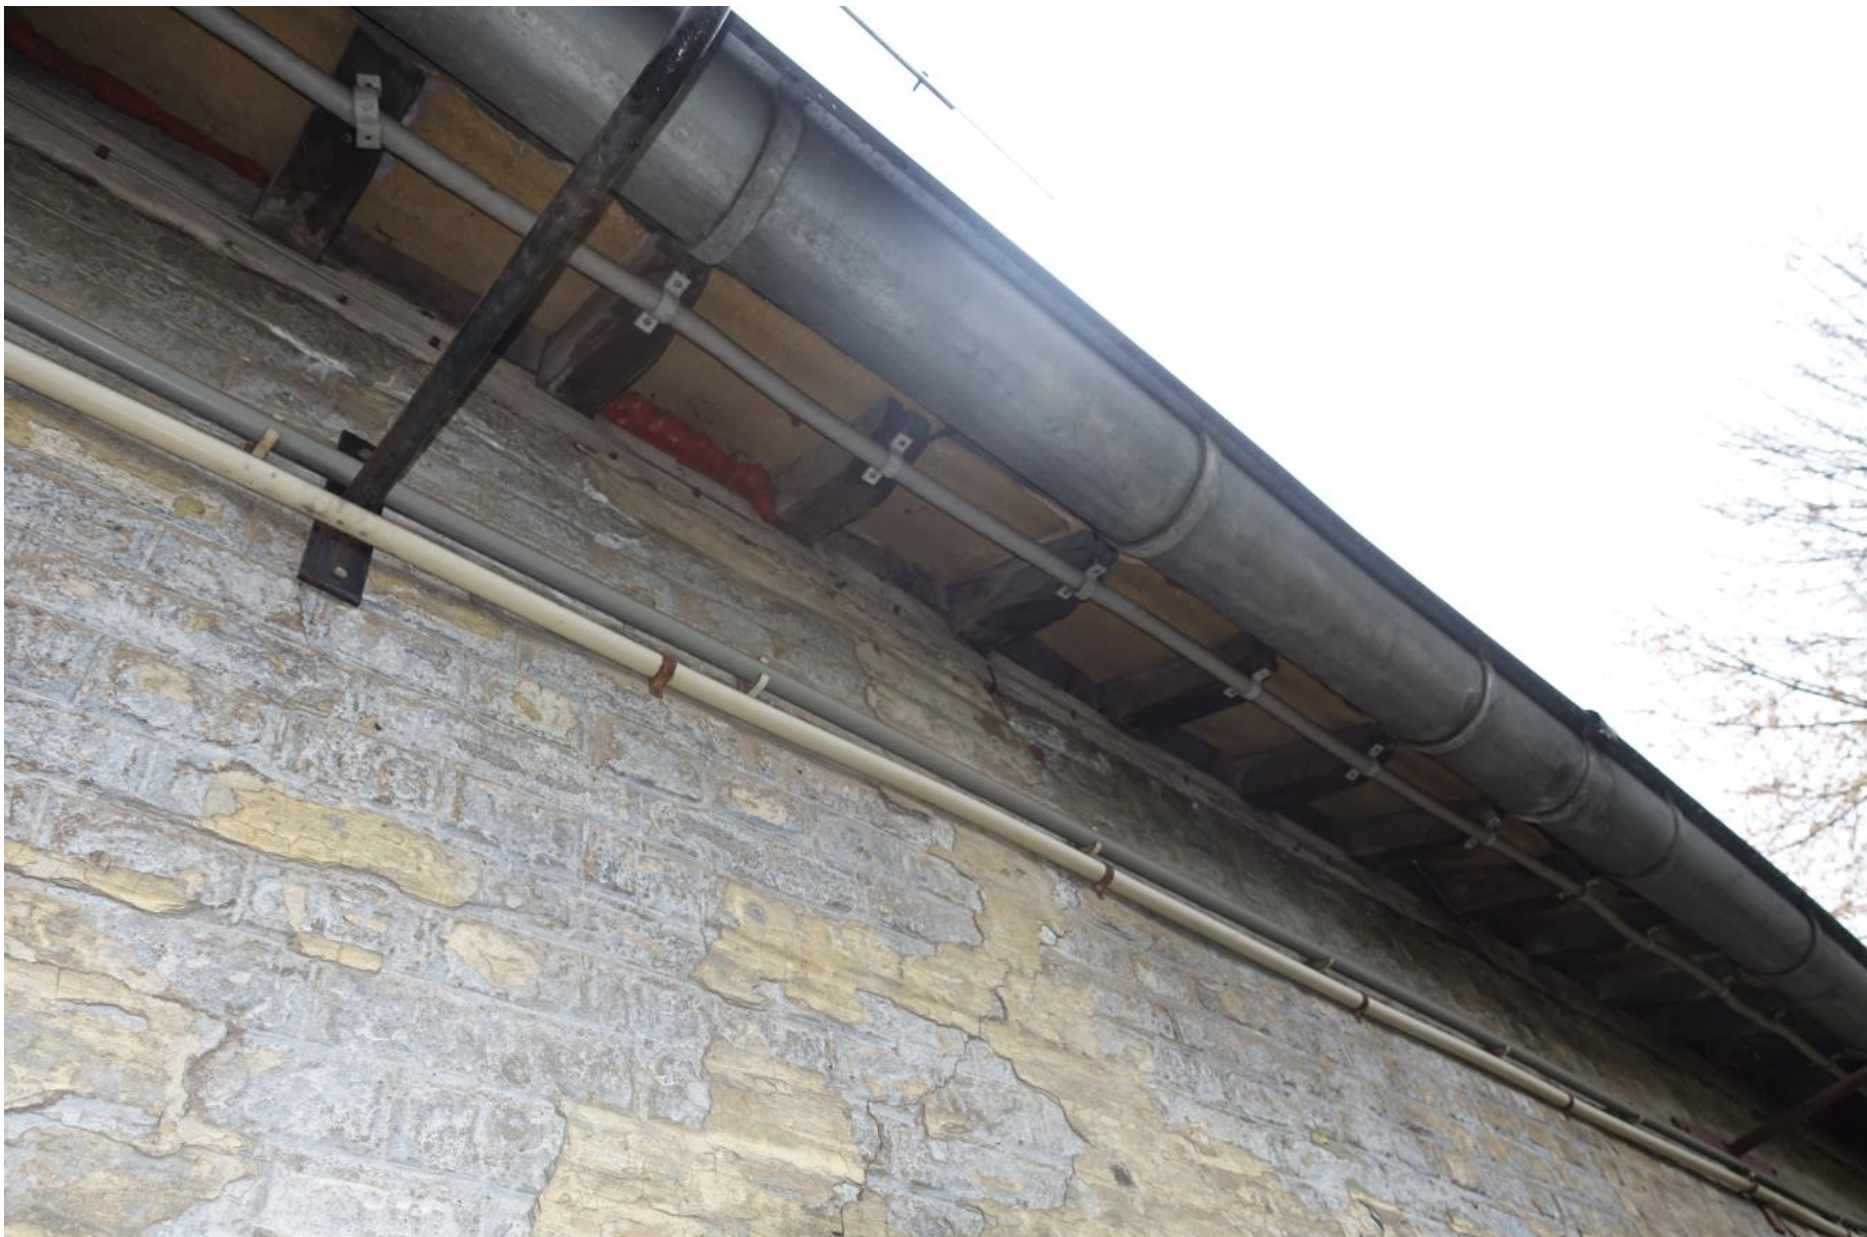
Zicht op de doorstekende daksporen aan de westzijde van het gebouw. De sporen rusten op een muurplaat.

Aan de buitenzijde zijn oude daksporen te zien, die mogelijk tot de oorspronkelijke fase behoren en iets verder doorsteken ten opzichte van de oost- en westgevel.

De sporen hebben een vierkante vorm en zijn gemaakt van grenenhout. Op de gevel is een eikenhouten muurplaat geplaatst waarop de sporen rusten. Of deze muurplaat de volledige breedte heeft van de gevel is niet duidelijk te zien. De muurplaat lijkt ook een zekere ouderdom te hebben en kan mogelijk stammen uit de oorspronkelijke bouwphase van 1827.
