ONDERWERP  
Schriftelijke (vervolg)vragen inzake  
voorgenomen sloop Affuitenloods  
BEHANDELD DOOR  
Astrid Savelberg

AFFUITENLOODS

Maasmolendijk 20  
Bouwhistorisch onderzoek  
Dateringen

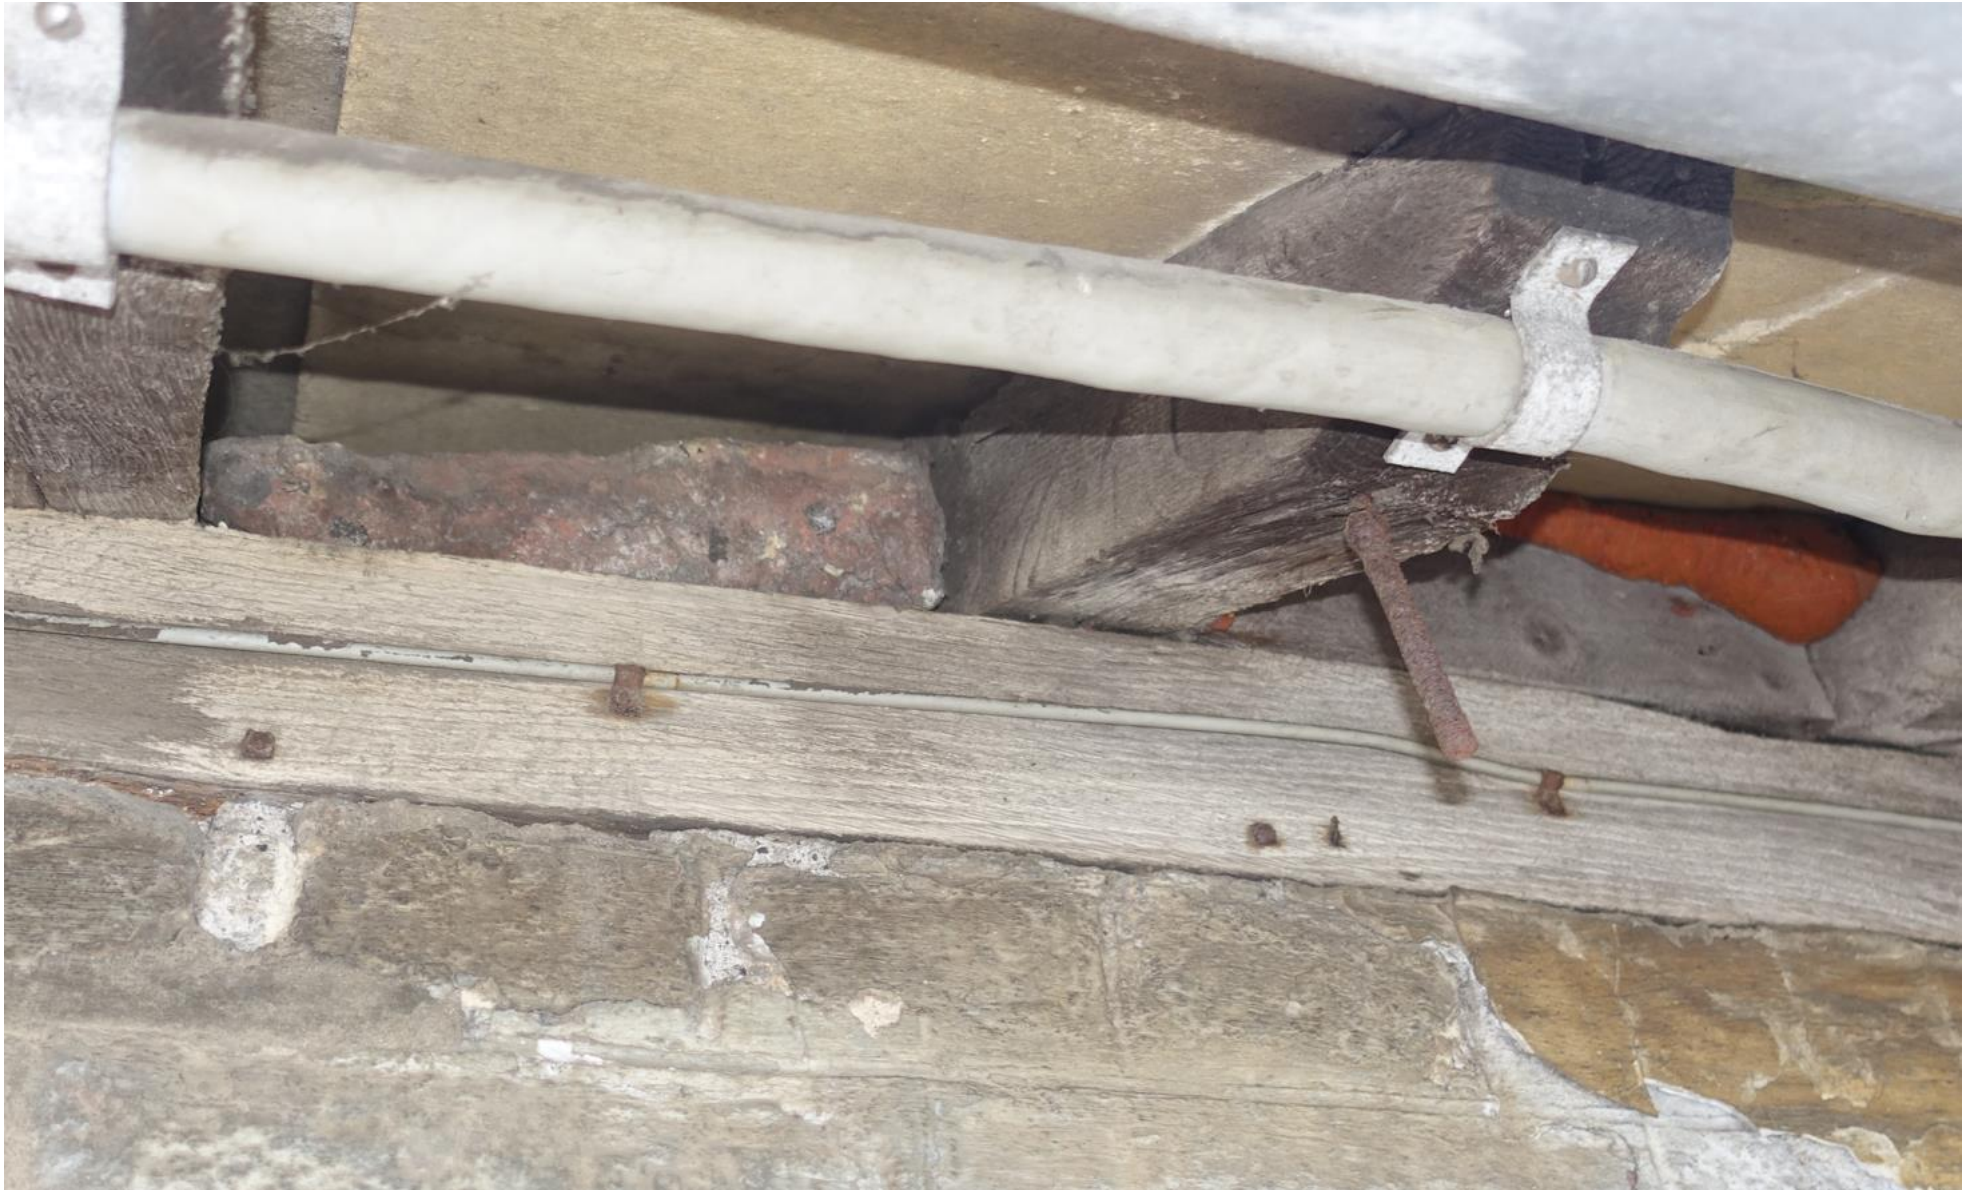
Zicht op de sporen aan de westzijde van het gebouw. Links van het spoor een strek als vulling, rechts een vurenhouten plaatje.

De ruimte tussen de sporen is afgewerkt met een strek van dezelfde afmetingen als het metselwerk van de gevels. Dit doet vermoeden dat de toevoeging van een strek tot de oorspronkelijke opzet hoort. In andere gevallen is een houten vulling aanwezig in de vorm van een vurenhouten plaatje. Deze vulling lijkt van een latere datum te zijn.

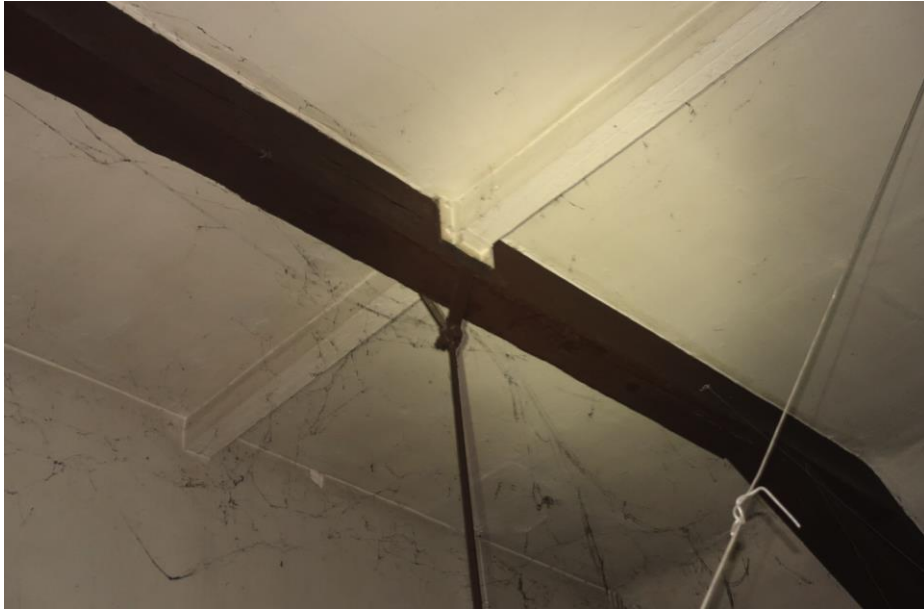
De bovenste dekbalken hebben in 1940 een versteviging in de lengte gekregen in de vorm van wit geschilderde houten balken. Deze foto is gemaakt boven ruimte G.

De bovenste dekbalken zijn in de lengte met elkaar verbonden via dubbele houten balken die in 1940 aangebracht zijn. In deze balken zijn ter hoogte van het voormalige gymnastieklokaal (in dit rapport ruimte I) een aantal ijzeren ogen en haken geschroefd waaraan allerlei gymnastiektoestellen gehangen konden worden.

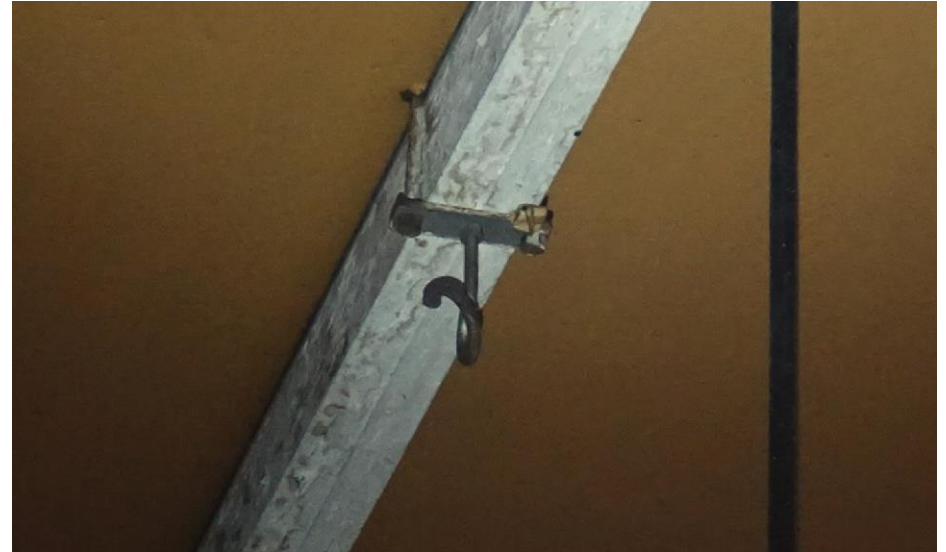
Detail van een ijzeren haak die ter hoogte van ruimte I aan de dubbele balk tussen de bovenste dekbalken is bevestigd. Aan de haak konden gymnastiektoestellen worden gehangen.

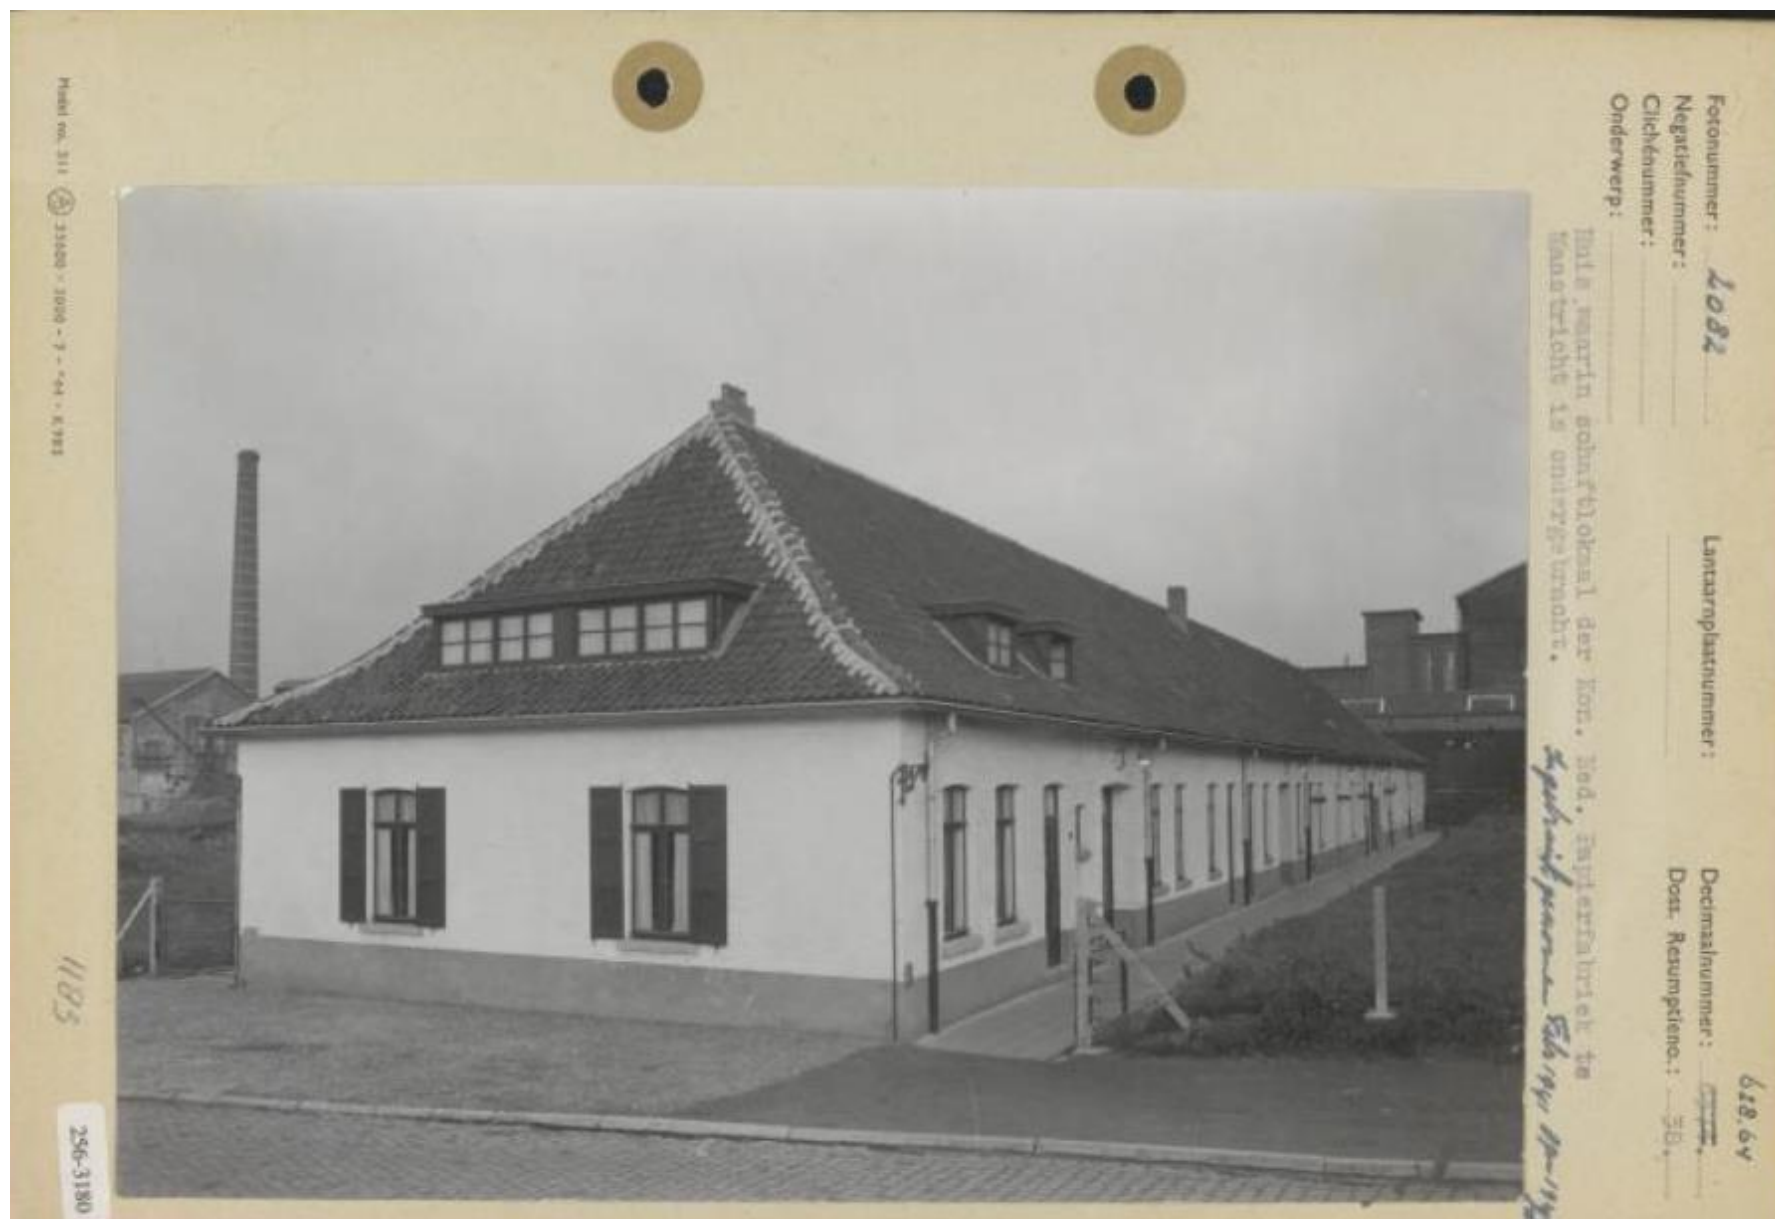
1940. RHCL, archief: 20.075B Bouwvergunningen Maastricht 1918-1943, inv.nr. 1176.
