CULTUURHISTORISCHE RAPPORTAGE

Facetbestemmingsplan Maastrichts Planologisch Erfgoed

April 2018

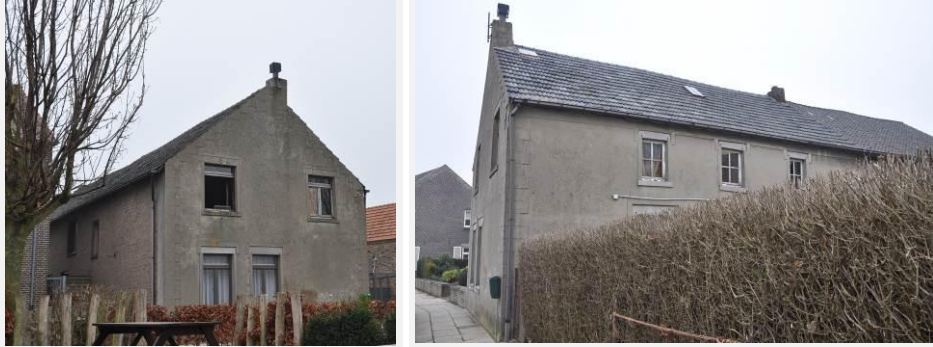
<p><i>De voorgevel en linker zijgevel</i></p> <p><i>De zuidelijke zijgevel van Aan de Maas 18</i></p>
OMSCHRIJVING	<p>Inleiding Woonhuis met sierpleisterwerk uit ca.1900, gelegen binnen de bebouwde kom van Itteren.</p> <p>Beschrijving Vrijstaand woonhuis van twee bouwlagen hoog, gedekt met een zadeldak met de nok haaks op de weg. Het dak is gedekt met gesmoorde muldenpannen. Aan de dakranden zijn zinken bakgoten bevestigd. De voorgevel is een topgevel en is opgetrokken in baksteen maar rond 1900 voorzien van sierpleisterwerk van cementpleister. Op de hoeken zijn geblokte lisenen gestuct en de geveltop heeft een klimmend trapfries. Op de begane grond zijn links twee vensters met hardstenen boven- en onderdorpels en gecementeerde sieromlijstingen. De ramen zijn vernieuwd. Op de eerste verdieping is geheel links en geheel rechts een venster. Ook deze vensters hebben gecementeerde sieromlijstingen en vernieuwde ramen. De linker zijgevel is vernieuwd, dan wel voorzien van een nieuwe klampgevel in machinale baksteen. De rechter zijgevel is voorzien van sierpleisterwerk van cementpleister. In het midden op de begane grond is een toegang met een gepleisterde omlijsting en een vernieuwde deur. Links en rechts van de deur is een venster en op de verdieping zijn drie vensters. Ze hebben hardstenen boven- en onderdorpels en gecementeerde sieromlijstingen. De ramen zijn vernieuwd. De bovendorpels bevatten gesmede duimen van verdwenen raamluiken. Onder de goot is een vlakke sierlijst.</p>

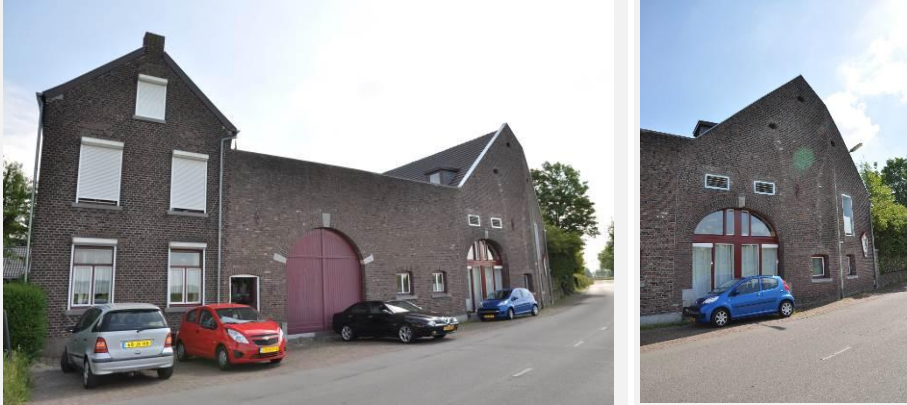
<p>Bovenstraat 33</p>
OMSCHRIJVING	<p>Inleiding Carréboerderij met oude kern, grotendeels herbouwd in de late negentiende eeuw, gelegen binnen de bebouwde kom.</p> <p>Beschrijving Carrévormige boerderij, bestaande uit twee haaks op de weg gesitueerde vleugels met daartussen een poortvleugel en haaks op het linker bouwvolume twee andere, jongere vleugels. De bescherming betreft alleen de drie aan de straat gesitueerde vleugels. De linker vleugel is twee bouwlagen plus zolderverdieping hoog en heeft een zadeldak haaks op de weg. De gevels zijn opgetrokken in rode baksteen in kruisverband en hebben een gecementeerde plint. In de topgevel aan de straatzijde zijn in iedere bouwlaag twee vensters met hardstenen onderdorpels en gemetselde segmentbogen, voorzien van vernieuwde houten T-ramen en moderne rolluiken. In de plint is een kelderlicht en in de geveltop is één venster met vernieuwd raam en rolluik. Het tussenlid/poortvleugel aan de straatzijde is in de twintigste eeuw tot stand gekomen, eerst als afsluitende muur, later uitgebreid tot gebouw. Het heeft een vernieuwde, hardstenen plint. Links van het midden is een poortopening met een poort met dubbele houten deuren uit de eerste helft van de twintigste eeuw. In de gemetselde poortboog zijn hardstenen aanzet- en sluitstenen geplaatst. Aan de onderzijde van de dagkanten zijn hardstenen schampstenen geplaatst. Links van de poort is een deuropening, rechts zijn twee vensters. Ze hebben gemetselde segmentbogen aan de bovenzijde en de vensters hebben hardstenen onderdorpels. De deur en de ramen zijn vernieuwd. De rechter vleugel is een voormalige schuur en heeft één bouwlaag en een hoog zadeldak haaks op de straat. In de voorgevel zit een knik, als gevolg van een knik in de kadastrale grens. De voorgevel is opgetrokken in rode baksteen met vlechtingen in de geveltop. Links in de gevel is een poortopening met een gemetselde rondboogbeëindiging met een hardstenen sluitsteen met diamantkop. In de poortopening is een moderne vensterpui geplaatst. Aan de onderzijde van de dagkanten zijn hardstenen schampstenen geplaatst. Boven de poort zijn twee grote, moderne ventilatieroosters. Rechts van de poort zijn twee later ingebroken vensters met moderne ramen. Boven het rechter venster is een hoge, rechthoekige opening van een terugliggend Frans balkon, dat recent is aangebracht. Uiterst rechts is een houten Christuskrans aan de gevel bevestigd (apart beschreven en beschermd). In de geveltop zijn drie oorspronkelijke ovale uilengaten.</p>

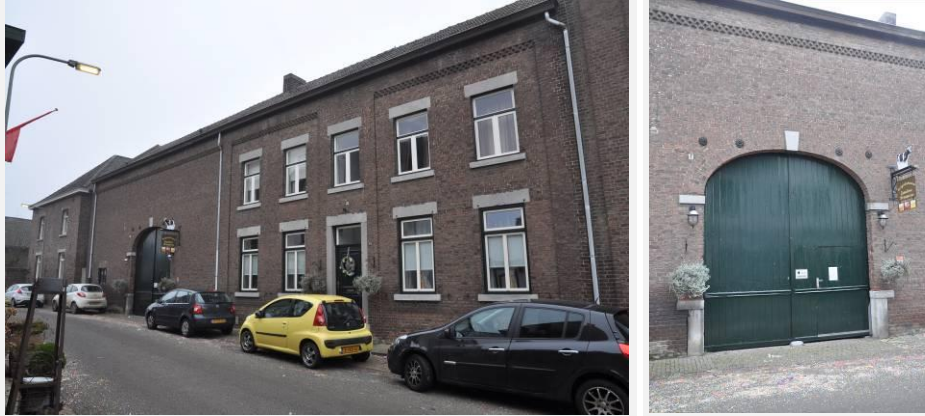
<p><i>De voorgevel van Brigidastraat 64</i></p> <p><i>De poort van Brigidastraat 64</i></p>
OMSCHRIJVING	<p>Inleiding Voormalige boerderij uit de negentiende eeuw, gelegen binnen de bebouwde kom van Itteren.</p> <p>Beschrijving Het pand betreft een negentiende-eeuwse, voormalige carréboerderij met mogelijk een oudere kern in de woonvleugel aan de straatzijde. Het woonhuis en poortvleugel aan de straatzijde zijn gedekt met een zadeldak gedekt met muldenpannen en voorzien van een houten bakgoot. De voorgevel is opgetrokken in roodbruin metselwerk in kruisverband. Het perceel bevat drie bijgebouwen (voormalige stallen), waarvan twee vleugels haaks op het hoofdgebouw zijn en één vleugel parallel aan het hoofdgebouw ligt.</p> <p>De voorgevel is opgebouwd uit twee delen, gescheiden door een gemetselde liseen en met op de uiteinden eveneens lisenen. In het linkerdeel bevindt zich een poort met houten deuren, natuurstenen schampstenen, aanzetstenen en sluitsteen. De sluitsteen bevat de inscriptie 1880. De poortopening wordt afgesloten door een gemetselde segmentboog, waarboven gietijzeren rozetankers zijn aangebracht. Links van de poort bevindt zich een niet-oorspronkelijke vensteropening met een modern houten raam, afgedekt door een gemetselde rollaag. Onder de bakgoot bevindt zich, tussen de lisenen, een gemetseld tandfries.</p> <p>Het rechterdeel van de gevel betreft de gevel van het oorspronkelijke woonhuis en deze heeft vijf gevelassen. De middelste gevelas wordt geaccentueerd door een licht uitspringende, gemetselde risaliet. Op de begane grond van deze travee bevindt zich de voordeur, voorzien van een oorspronkelijke houten paneeldeur met bovenlicht. De gevelopening heeft een hardstenen omlijsting en er is een trapje met drie hardstenen treden. Aan beide zijden van de voordeur bevinden zich twee vensters vernieuwde houten T-ramen, met hardstenen onder- en bovendorpels. Op de eerste verdieping bevat elke gevelas een venster met vernieuwd houten T-raam met eveneens hardstenen dorpels en lateien. De gevel wordt ter plaatse van de beide buitenste gevelassen links en rechts van het risaliet afgedekt door een gemetseld tandfries tussen de lisenen en het risaliet.</p>

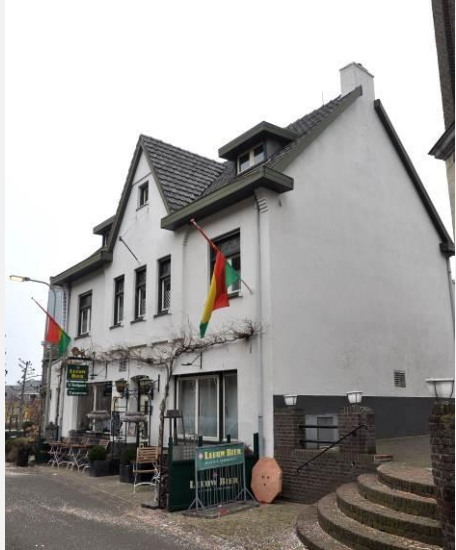
<p>Brigidastraat 65</p>
OMSCHRIJVING	<p>Inleiding Café-woonhuis uit 1935, gelegen binnen de bebouwde kom van Itteren.</p> <p>Beschrijving Vrijstaand pand van twee bouwlagen onder een zadeldak met de nok parallel aan de straat. In het midden van het voorste dakschild is een steekkap die eindigt boven een topgevel in het midden van de voorgevel. Het dak is gedekt met gesmoorde Tuiles-du-Nord. In het voorste dakvlak zijn twee oorspronkelijke dakkapellen met een plat dakje met overstek en dubbele houten ramen. Aan het dak is een bakgoot met een breed overstek, bekleed met schrootjes.</p> <p>De buitengevels zijn voorzien van pleisterwerk en in een lichte kleur geschilderd. De voorgevel heeft op de begane grond een centrale toegang met een vernieuwde deur. Links en rechts van de deur zijn brede, grote vensters met moderne ramen. Ze hebben keramische onderdorpels. Op de verdieping kraagt het middelste deel van de voorgevel, dat bekroond wordt door de topgevel, licht uit op gepleisterde consoles. In dit geveldeel zijn drie vensters met oorspronkelijke houten ramen met glas-in-lood in de bovenlichten. De geveltop heeft een decoratieve gepleisterde trap bij de aanzetten. In de top is een klein venster met een oorspronkelijk houten raam. Aan beide zijden van de topgevel is op de eerste verdieping een venster met een oorspronkelijk houten T-raam met glas-in-lood in het bovenlicht en een keramische onderdorpel. Alle onderdorpels hebben decoratieve gepleisterde hoekblokjes. Op de buitenste hoeken van de gevel is onder de goot een gepleisterde console met een trapvorm aangebracht.</p> <p>Het pand staat op de plek van een ouder, éénlaags pand (van vóór 1817) op deze plek, dat sterk verbouwd en opgehoogd werd in 1935.</p> <p>De éénlaagse uitbreiding aan de linkerkant is uitgesloten van bescherming.</p>

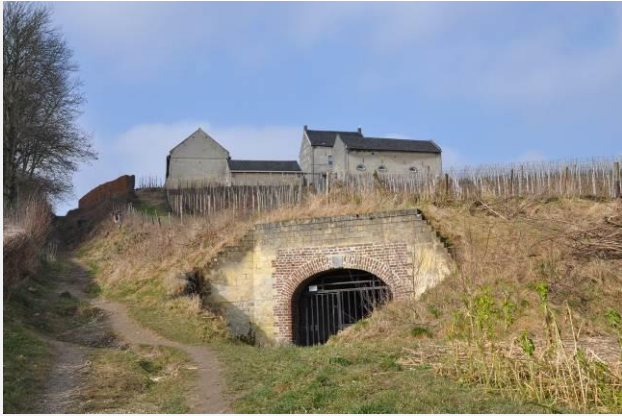
<p><i>De ingang aan de Dalingsweg, met de Apostelhoeve op de achtergrond</i></p>
OMSCHRIJVING	<p>Objectbeschrijving:</p> <p>De groeve werd voor het eerst ontgonnen in de late vijftiende eeuw door de Stichting XII Apostelenhuis. Vanaf 1770 werden er blokken gezaagd. Na 1945 werd de groeve gebruikt als champignonkwekerij en kort als wijnopslag.</p> <p>De groeve kent twee etages en enkele kelders en strekt zich uit onder de bovengelegen hoeve en aangrenzende gebieden. De ingang aan de Dalingsweg is opgebouwd uit mergelsteen met in het midden een bakstenen segmentboogpoort. In de hardstenen sluitsteen is het jaartal '1772' gekrast. De poort is van recente datum. De ingang is begin 21^e-eeuw gerestaureerd.</p>
WAARDERING	Het object is van cultuurhistorische waarde als historische mergelgroeve in de Louwberg, waar reeds vanaf de vijftiende eeuw sprake is van mergelwinning.

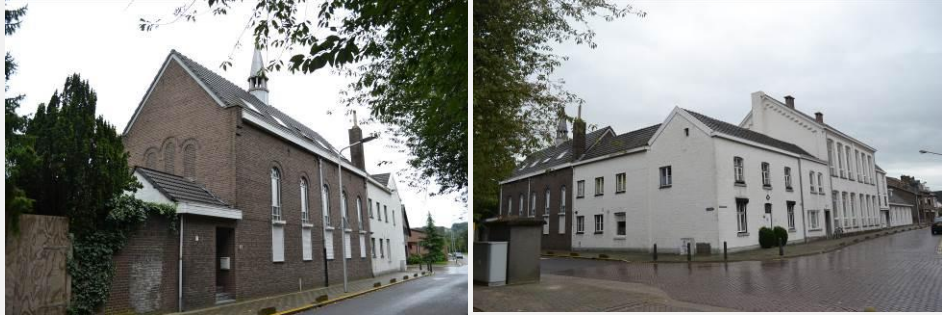
<p><i>De kapel (De Beente 37)</i> <i>Overzicht van het complex vanuit het noorden</i></p>
OMSCHRIJVING	<p>Inleiding Voormalig klooster van de Zusters van het H. Sacrament en van Liefde, met kapel en schoolgebouw. De oudste bouwdelen dateren uit de late negentiende eeuw, de kapel uit 1933.</p> <p>Beschrijving Het complex bestaat uit verschillende bouwvolumes die in een L-vorm gegroepeerd zijn op de hoek van de Heugemerstraat en De Beente aan de rand van de historische dorpskern van Heugem.</p> <p>Aan De Beente ligt de <u>kapel</u>, met de langgevel in de rooilijn van de straat. De kapel is één bouwlaag hoog (van binnen later opgedeeld in twee etages) en wordt gedekt door een zadeldak. Het dak is gedekt met gesmoorde muldenpannen. In het voorste dakvlak zijn moderne dakramen aangebracht. Op de nok staat een zinken dakruiter. De bakgoot is bekleed met kunststof schrootjes.</p> <p>De buitengevels zijn opgetrokken in bruinrode baksteen in kruisverband. In de straatgevel zijn vijf rondboogvensters met vernieuwde ramen. Tegen het onderste deel van de ramen zijn rolluiken bevestigd. De ontlastingsbogen zijn versierd met een naar voren springende bakstenen boog van koppen. Onder de goot zijn tussen de vensters gesmede sierankers aangebracht met een kruisvorm. In de noordgevel, een topgevel, zijn drie dichtgemetselde rondboogvensters, waarvan de middelste hoger is dan de buitenste twee. Tegen deze gevel staat een éénlaags bouwdeel dat oorspronkelijk dienst deed als sacristie, maar in 1984 verbouwd is tot ingangsportiek van de kapel. Het heeft een zadeldakje gedekt met muldenpannen. De toegang is in 1984 aangebracht.</p>

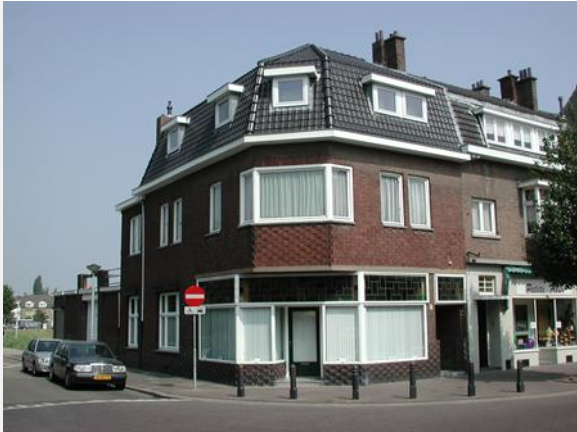
<p><i>Frankenstraat 138</i></p>
OMSCHRIJVING	<p>Inleiding Woonhuis met winkel gelegen binnen de bebouwde kom en buiten het beschermd stadsgezicht van Maastricht. Het pand is omstreeks 1931 gebouwd in de Traditioneel-ambachtelijke stijl.</p> <p>Beschrijving Hoekpand met afgeschuinde hoek, opgebouwd uit twee bouwlagen en een zolderverdieping onder een mansardedak dat gedekt is met pannen, waarbij aan de voorzijde van het pand vier dakkapellen zijn aangebracht. Deze dakkapellen hebben een plat dak. Aan het dak bevindt zich een bakgoot met een houten gootlijst. De goot is in een witte kleur geschilderd. De voorgevel heeft vijf vensterassen. De vensteropeningen hebben een rechthoekige vorm en de houten kozijnen zijn gevuld met ongedeelde vensters en gekoppelde vensters. Rechts van het pand bevindt zich een ingangspartij en deze bevat een rechthoekige houten deur met glas in lood bovenlicht. In de tweede bouwlaag bevindt zich op de kop een gemetselde erker met een houten rechthoekig samengesteld venster. Op de begane grond bevindt zich in de afgeschuinde hoek de ingangspartij van de winkel, deze bevat een rechthoekige houten glasdeur die aan beide zijde geflankeerd wordt door etalagevenster met glas in lood bovenlicht. Het pand is opgemetseld met bakstenen in een decoratief diagonaal blokverband.</p> <p>Waardering Het pand heeft ensemblewaarden met de directe omgeving. De architectuurhistorische waarde is beperkt. De gaafheid van het pand is aangetast. Er zijn nieuwe vensterkozijnen, deuren en dakkapellen geplaatst. Typologisch niet zeldzaam. Geen hoge cultuurhistorische waarden.</p>

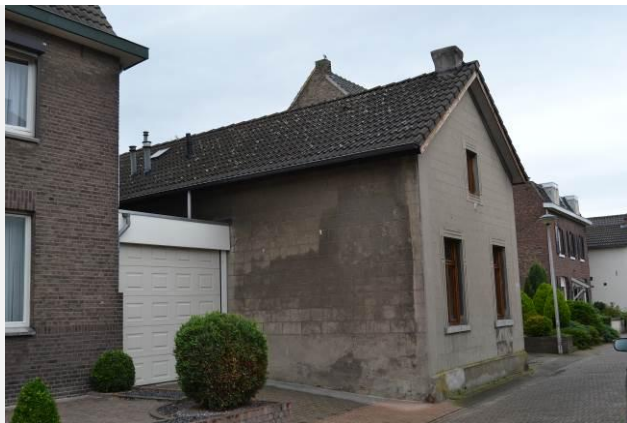
<p><i>De voorgevel en de oostelijke zijgevel</i></p>
OMSCHRIJVING	<p>Inleiding Boerenhoeve met blokpleister uit de tweede helft van de negentiende eeuw en een oudere kern.</p> <p>Beschrijving Haaks op de weg georiënteerd, rechthoekig bouwvolume van één bouwlaag hoog, gedekt met een zadeldak met de nok haaks op de weg. Het dak is gedekt met betonpannen en aan de dakranden zijn zinken mastgoten bevestigd. De buitengevels van het pand zijn voorzien van cementpleister. Er is sprake van een glad gepleisterde plint en daarboven een blokmotief. De oostelijke zijgevel is een blinde gevel. De voorgevel is een topgevel en deze heeft op de begane grond twee vensters en één venster in de geveltop. De vensters hebben een gepleisterde sieromlijsting met een dubbel groefmotief, ca.1915. De houten ramen dateren uit de late twintigste eeuw. De vensters op de begane grond hebben hardstenen onderdorpels. De westelijke zijgevel is vier traveeën breed. In de tweede en vierde travee bevinden zich twee toegangen en deze hebben elk een moderne houten deur en vlakke, gecementeerde omlijsting. In de eerste en derde travee is een venster met een hardstenen dorpel. Het linker venster is in een later stadium aangebracht. Het venster links van de rechter deur,</p>

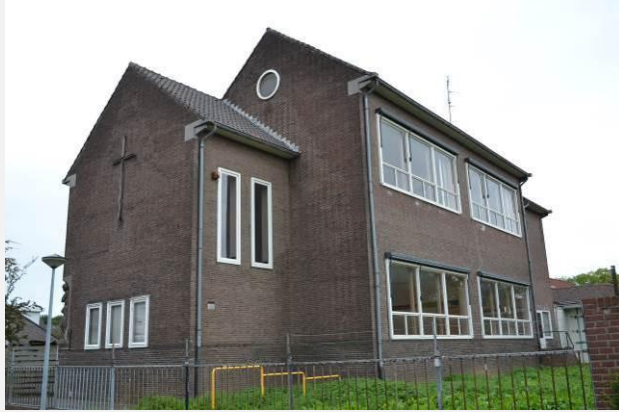
<p data-bbox="448 1440 740 1469"><i>De voorgevel en oostelijke zijgevel</i></p>	
OMSCHRIJVING	<p data-bbox="448 1496 568 1525">Inleiding</p> <p data-bbox="448 1529 1404 1619">School in de dorpskern van Heugem. De school is in 1933 als jongensschool gebouwd in opdracht van het Kerkbestuur van de Heilige Michaël naar ontwerp van architecten G. Pluijm en M. Hillens in de stijl van het Traditionalisme.</p> <p data-bbox="448 1653 608 1682">Beschrijving</p> <p data-bbox="448 1686 1404 1809">Tweelaags schoolgebouw, met twee haaks op elkaar georiënteerde vleugels. De rechter vleugel is haaks op de weg georiënteerd en bestaat in feite uit drie aan elkaar geschakelde bouwvolumes met ieder een andere breedte en nokhoogte. De zadeldaken zijn gedekt met gesmoorde Romaanse pannen. Aan de dakvoeten zijn zinken mastgoten bevestigd.</p> <p data-bbox="448 1814 1404 1877">De buitengevels zijn opgetrokken in baksteen met een bruinrode plint in kruisverband en daarboven muurwerk in rode baksteen in Noords verband.</p> <p data-bbox="448 1881 1404 2029">De toegang bevindt zich links in de westelijke zijgevel van het middelste bouwvolume in de rechter vleugel. Deze is voorzien van een trap en een portiek. De trap heeft gemetselde leuningen en hardstenen treden. Het portiek heeft gemetselde zijmuren en een plat (vernieuwd) dakje. Er is een oorspronkelijke, dubbele toegangsdeur met bovenlicht en ladderramen in de deuren. Rechts van de toegang is in de plint een keldervenster met</p>

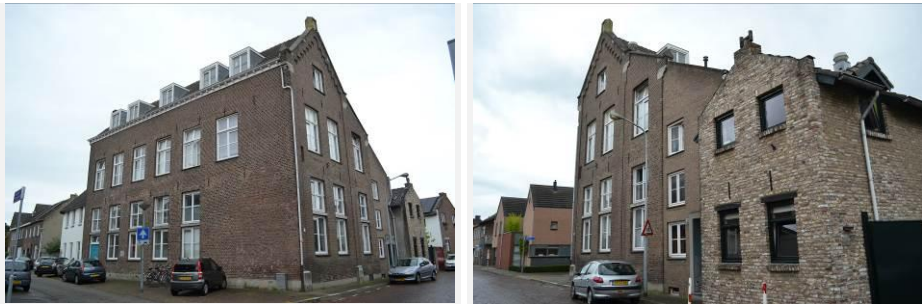
<p>Heugemerstraat 90</p> <p>Heugemerstraat 90 (links)</p>
OMSCHRIJVING	<p>Inleiding Representatief gebouw uit ca.1900 in een traditionele bouwstijl met siermetselwerk.</p> <p>Beschrijving Halfvrijstaand pand, bestaande uit twee bouwlagen onder een zadeldak met de nok haaks op de Heugemerstraat. Het dak is gedekt met gesmoorde Hollandse pannen. Aan de dakrand is een houten bakgoot met houten sierconsoles. In het zuidelijke dakvlak zijn vijf moderne dakkapellen aangebracht met een plat dak, een brede omlijsting en een houten raam met twee draaivleugels. Aan de noordzijde van het hoofdvolume is een tweelaags oorspronkelijke aanbouw met lessenaardak. Ten noorden daarvan is een latere aanbouw die niet binnen de bescherming valt.</p> <p>De buitengevels van het hoofdvolume zijn opgetrokken in bruinrode baksteen in kruisverband en hebben een gecementeerde plint. De gevel aan de Heugemerstraat is een topgevel met een licht verdiept gevelvlak met hoeklisenen en een klimmend trapfries in de top. Op de begane grond zijn twee hoge vensteropeningen met ieder twee vierruits ramen, gescheiden door een betonnen tussendorpel. In de gevel van de aangrenzende uitbouw is eenzelfde venster.</p> <p>Op de eerste verdieping zijn twee vensters (en één in de uitbouw), met oorspronkelijke gemetselde segmentbogen en vernieuwde ramen met twee draaivleugels en een bovenlicht. Ze hebben moderne keramische onderdorpels. In de geveltop is een venster met een vernieuwde gemetselde segmentboog (oorspronkelijk was dit een rondboog) en een vernieuwd raam. De topgevel heeft gemetselde schouderstukken op decoratieve, hardstenen kraagstenen en de gevelranden zijn afgedekt met hardstenen afdekstenen. De aanbouw heeft één kraagsteen aan de rechterzijde.</p> <p>De gevel aan de Heugemer Pastoorstraat is qua maatvoering zeven traveeën breed. De rechter travee is geheel blind, maar op de begane grond is de aftekening van een éénlaags uitbouw te zien, met een zadeldakje haaks tegen de gevel. Deze oorspronkelijke uitbouw diende als een soort kapel en had een dakruitertje, volgens bouwtekeningen uit de jaren zestig. In de tweede travee is op de eerste verdieping een venster. De overige traveeën hebben in beide bouwlagen een venster, behalve de eerste van links, waar op de begane grond een moderne (nood-)uitgang gemaakt is. Alle vensters op de begane grond zijn modern en bestaan uit twee delen, gescheiden door een betonnen latei. Ze bevatten ieder twee vierruits ramen. Aan de bovenzijde zijn gemetselde rollagen. Op de eerste verdieping zijn nog twee oorspronkelijke vensteropeningen (tweede en vierde travee), de overige zijn eind twintigste eeuw toegevoegd. Ze bevatten ramen met twee draaivleugels</p>

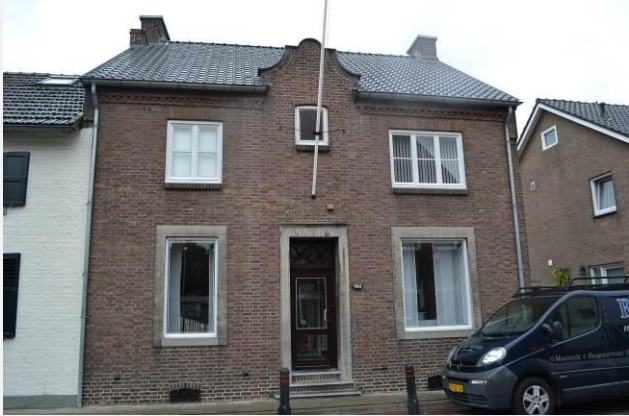
<p>Heugemerstraat 100</p> <p>Glas-in-loodraam in de zijgevel</p>
OMSCHRIJVING	<p>Inleiding Woonhuis uit 1949, naar ontwerp van Harry Koene.</p> <p>Beschrijving Halfvrijstaand woonhuis, onderkelderd en daarboven opgebouwd uit twee bouwlagen onder een zadeldak met de nok parallel aan de straat. Het voorste dakschild wordt doorbroken door een Vlaamse gevel in het midden van de voorgevel. De dakschilden zijn gedekt met Tuile-du-Nord dakpannen. Aan de dakvoeten zijn zinken mastgoten bevestigd.</p> <p>De buitengevels zijn opgetrokken in bruine baksteen in Vlaams verband. De voorgevel is drie gevelassen breed. In de centrale as is de toegang, voorzien van een gemetseld trapje en een kunststenen deuromlijsting. De bovenlatei draagt in geschilderde witte letters de tekst 'anno 1949'. De voordeur is vernieuwd maar het bovenlicht met glas-in-lood is nog oorspronkelijk. Boven de deur is een vlaggenstok bevestigd. Links en rechts van de voordeur zijn vensters, waarbij het rechter breder is. Ze hebben kunststenen omlijstingen en vernieuwde ramen (oorspronkelijk hadden de ramen een roedeverdeling). Onder de vensters zijn kelderlichten met gemetselde segmentbogen en siersmeedwerk voor de openingen. Op de eerste verdieping is in iedere buitenste travee een venster (smal aan de linker zijde, breed aan de rechterzijde), met een gemetselde onderdorpel en een hanenkam aan de bovenzijde. Ze bevatten de oorspronkelijke houten ramen met roedeverdeling: tweedelig aan de linkerzijde en driedelig aan de rechterzijde. In de centrale travee is een klein getoogd venster met houten raam, waaruit het oorspronkelijke glas-in-lood verdwenen is. De middelste travee wordt bekroond door de in-en-uit zwenkend gemetselde Vlaamse gevel met halfronde bekroning. Het metselwerk wordt beëindigd met een meegevormde rollaag. De geveldelen aan weerszijden van de Vlaamse gevel eindigen in gemetselde tandlijsten.</p> <p>In de rechter zijgevel is een venster met een (oorspronkelijk) figuratief glas-in-loodraam.</p>

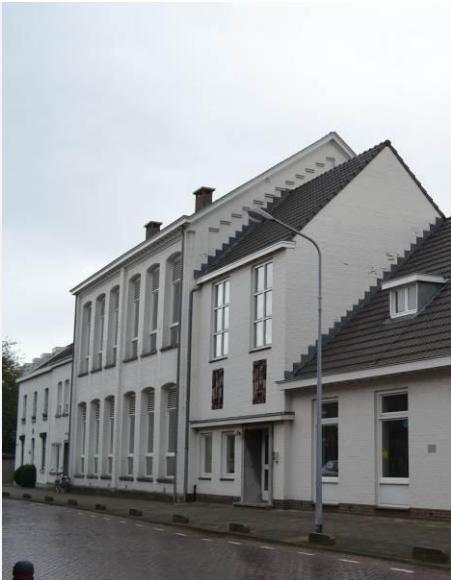
<p data-bbox="922 1144 1134 1167"><i>Heugemerstraat 213-215</i></p>
OMSCHRIJVING	<p data-bbox="450 1211 568 1234">Inleiding</p> <p data-bbox="450 1240 1406 1330">Voormalig klooster van de Zusters van het H. Sacrament en van Liefde, met kapel en schoolgebouw. De oudste bouwdelen dateren uit de late negentiende eeuw, de school uit ca.1900.</p> <p data-bbox="450 1368 609 1391">Beschrijving</p> <p data-bbox="450 1397 1406 1487">Het complex bestaat uit verschillende bouwvolumes die in een L-vorm gegroepeerd zijn op de hoek van de Heugemerstraat en De Beente aan de rand van de historische dorpskern van Heugem.</p> <p data-bbox="450 1525 1406 1935">Aansluitend aan de L-vormige vleugel op de hoek is aan de Heugemerweg een smal bouwvolume (woonhuis) van twee gevelassen breed, dat niet onder de bescherming valt. Vervolgens is er een groot, tweelaags bouwvolume, een voormalig <u>schoolgebouw</u> (onderdeel van Heugemerstraat 215), uit ca. 1900. Het heeft een zadeldak met de nok parallel aan de straat. Aan het voorste dakschild is een geprofileerde houten bakgoot met sierklosjes bevestigd. Het pand is opgetrokken in baksteen, met banden van verblendsteen (vermoedelijk geel), maar is later wit geschilderd. De straatgevel heeft een gecementeerde plint met blokmotief, afgedekt met een hardstenen waterlijst. De gevel wordt door smalle lisenen in twee spaarvelden opgedeeld, ieder afgesloten door een tandlijst onder de goot. Per spaarveld zijn er in iedere bouwlaag drie hoge vensters met segmentboogvormige ontlastingsbogen en hardstenen onderdorpels. De ramen zijn vernieuwd en hebben een indeling in drieën, met ventilatieroosters in het bovenste segment. In de zijgevel is een klimmend gemetseld trapfries.</p> <p data-bbox="450 1942 1406 2002">Het iets lagere bouwdeel rechts van dit bouwdeel valt met uitzondering van de gevelplaquettes (GM-3723) niet onder de bescherming</p>

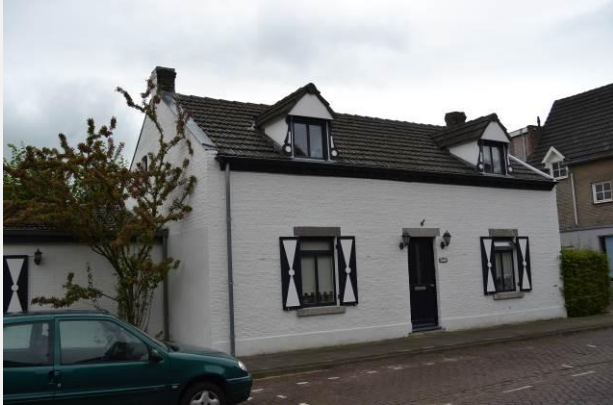
<p><i>Heugemerstraat 221d</i></p>
OMSCHRIJVING	<p>Inleiding Vrijstaand woonhuis met eenvoudige traditionele architectuur uit ca.1850.</p> <p>Beschrijving Vrijstaand woonhuis van één bouwlaag hoog, gedekt met een zadeldak met de nok parallel aan de straat. Het dak is gedekt met muldenpannen. In het voorste dakvlak zijn twee moderne dakkapellen met een zadeldakje en houten ramen. Ze zijn voorzien van houten vleugelstukken. Aan de dakrand is een houten bakgoot met houten sierconsoles. De buitengevels zijn in baksteen opgetrokken, met een gecementeerde plint. Het muurwerk is later wit geverfd. De topgevels zijn voorzien van vlechtingen in het metselwerk.</p> <p>De voorgevel is drie traveeën breed. In het midden is de toegang met een hardstenen onderdorpel en latei en een vernieuwde houten voordeur. Links en rechts daarvan zijn vensters met hardstenen onderdorpel en bovenlatei, eveneens met vernieuwde houten ramen. De vensters zijn voorzien van (moderne) houten vensterluiken.</p> <p>Links van het pand is een twintigste-eeuwse aanbouw die buiten de bescherming valt. Ook de later aangebouwde gedeelte tegen de achtergevel valt buiten de bescherming.</p>

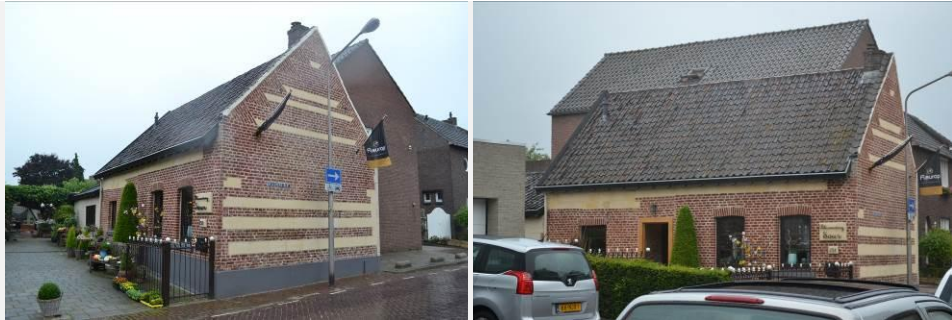
<p><i>Heugemerstraat 251</i></p>
OMSCHRIJVING	<p>Inleiding Eenvoudig boerenwoning in traditionele bouwstijl met mergel en baksteen.</p> <p>Beschrijving Vrijstaand pand, opgebouwd uit één bouwlaag met een zadeldak haaks op de weg. Het dak is gedekt met gesmoorde Hollandse pannen en er is een houten bakgoot aan de dakvoeten bevestigd. De buitengevels zijn opgebouwd in baksteen, met plaatselijk spekbanden in mergelsteen. Er is een gecementeerde plint. De topgevel aan de straat is een blinde gevel met op de begane grond vier en in de geveltop vier spekbanden. De geveltop is voorzien van gemetselde vlechtingen. De linker zijgevel is vier gevelassen breed. In de tweede as van links bevindt zich een toegang met een moderne deur. Links ervan is een klein venster met een gemetselde rollaag aan de bovenzijde en een modern raam. Rechts zijn twee oudere vensters met gemetselde segmentbogen en vernieuwde ramen. De vensters hebben hardstenen onderdorpels. Het pand was tot vrij recent wit geschilderd, maar de verflaag is verwijderd. Het pand staat al afgebeeld op de kadastrale minuutkaart uit 1828.</p>

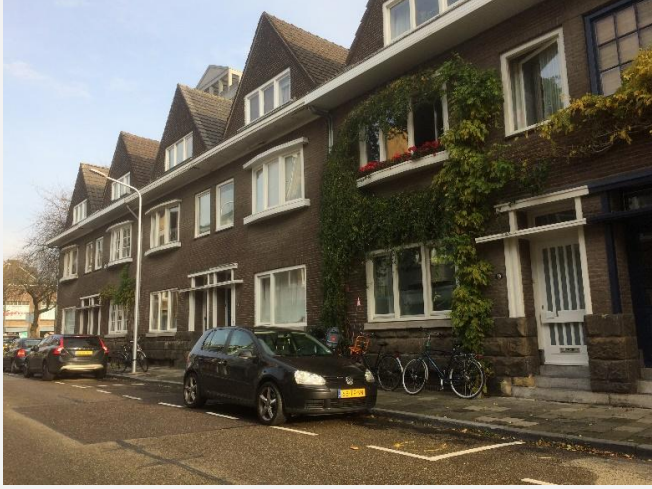
<p><i>Heugemerweg 1 t/m 11</i></p>
OMSCHRIJVING	<p>Inleiding Complex van 12 stadswoningen tussen Duitse Poort en Heugemerweg. Het complex is gebouwd in het jaar 1921 naar een ontwerp van A. Boosten en J. Ritzen. J. Budé, handelaar in bouwmaterialen, trad waarschijnlijk zelf als aannemer op. Er werden twee maal zes woningen gebouwd in een aaneengesloten rij.</p> <p>Beschrijving Het complex bestaat uit 12 aan een geschakelde woningen met twee aan twee gekoppelde entreepartijen en met dwars geplaatste insteek kappen boven een doorgetrokken gootlijst. De woningen hebben twee bouwlagen en een zolderverdieping onder een zadeldak dat gedekt is met grijze OHV-pannen, waarbij aan de voorzijde van de panden grote dakkapellen zijn aangebracht. Deze dakkapellen lopen uit in een spits dak met rechthoekige samengestelde ramen. Aan het dak bevindt zich een bakgoot met een houten gootlijst. De goot is in een witte kleur geschilderd. De voorgevel heeft per woning een vensteras. De vensteropeningen hebben een rechthoekige vorm en de houten kozijnen zijn gevuld met samengestelde vensters, gelede vensters en on- gedeelde vensters. In de tweede bouwlaag bevindt zich een erker met samengestelde ramen met ongedeelde vensters.</p> <p>De gekoppelde deuropeningen bevinden zich in het midden van het pand en deze bevatten rechthoekige houten glasdeuren. Boven de meeste entrees bevindt zich een houten luifel. De voorgevel is opgemetseld met mangaanbruine bakstenen met metselwerk in staand verband en heeft een plint van Kunrader steen.</p>

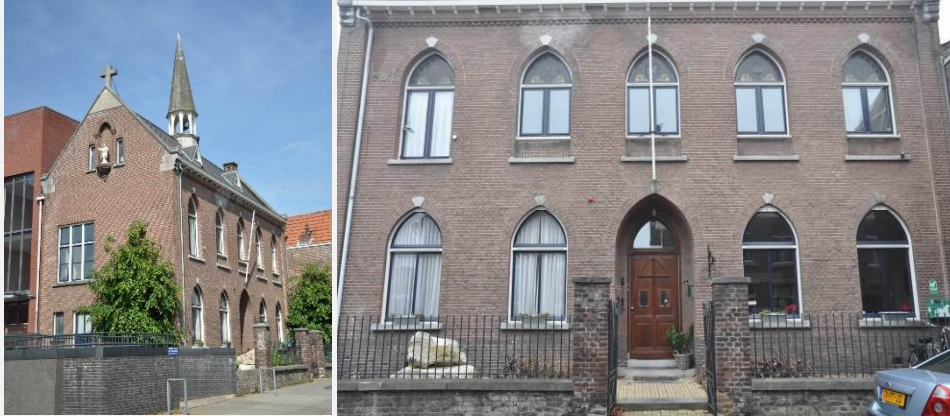
<p>Kerkstraat 1: linker zijgevel</p> <p>Detail van de voorgevel</p>
OMSCHRIJVING	<p>Inleiding Voormalig klooster van de Zusters van Roosendaal/Mariadal uit 1928 in neogotische stijl, gelegen binnen de bebouwde kom van Borgharen.</p> <p>Beschrijving Het klooster werd gebouwd voor de Zusters van Roosendaal (ook wel Zusters van Mariadal genoemd), een Franciscanessenorde uit Roosendaal behorende tot de Penitenten Recollectinen. Zij kwamen in 1928 naar Borgharen om het onderwijs van de parochiale meisjesschool op zich te nemen. Het voormalige klooster is een half vrijstaand gebouw van twee bouwlagen hoog met een kapverdieping onder een zadeldak parallel aan de straat. De buitengevels zijn opgetrokken in baksteen, met een donkere steen in de plint en een roodbruine steen voor het opgaande muurwerk. De voorgevel is twee bouwlagen hoog en is vijf gevelassen breed. Er zijn gemetselde hoeklisenen en een gemetseld tandfries onder de goot. De toegang bevindt zich in de middelste as en heeft een portiek met een spitsboogvormige beëindiging. In het portiek is een hardstenen trapje en een terug liggende, oorspronkelijke decoratieve houten deur met spitsboogvormig bovenlicht. Links en rechts van de toegang zijn twee spitsboogvormige vensters met oorspronkelijke houten T-ramen. Ze zijn voorzien van ingebouwde oorspronkelijke rolluiken. Op de eerste verdieping zijn vijf spitsboogvormige vensters met oorspronkelijke houten T-ramen, waarvan de rechter vier aan de onderzijde ingekort zijn door een borstwering met siermetselwerk tussen het raam en de onderdorpel. Alle verdiepingsramen hebben decoratief glas-in-lood in het bovenlicht. Aan het kozijn van het middelste venster is een vlaggenmast bevestigd. Alle vensters hebben hardstenen onderdorpels en een hardstenen sluitsteen in de spitsboogbeëindiging. De linker zijgevel heeft op de begane grond een toegang met links daarvan een klein venster. De deur en het raam ogen oorspronkelijk. Op de eerste verdieping is links in de gevel een breed venster met een oorspronkelijk, driedelig houten raam met bovenlichten. Alle gevelopeningen hebben een gemetselde hanenkam aan de bovenzijde en de vensters hebben hardstenen onderdorpels. In de geveltop is een gemetselde spitsboognis met een gemetselde console aan de onderzijde, waarop een Christusbeeld is geplaatst. Boven deze nis is de top van de gevel gecementeerd. Links en rechts hiervan zijn smalle hoge vensters met houten ramen. De schouderstukken van de topgevel rusten op geprofileerde</p>

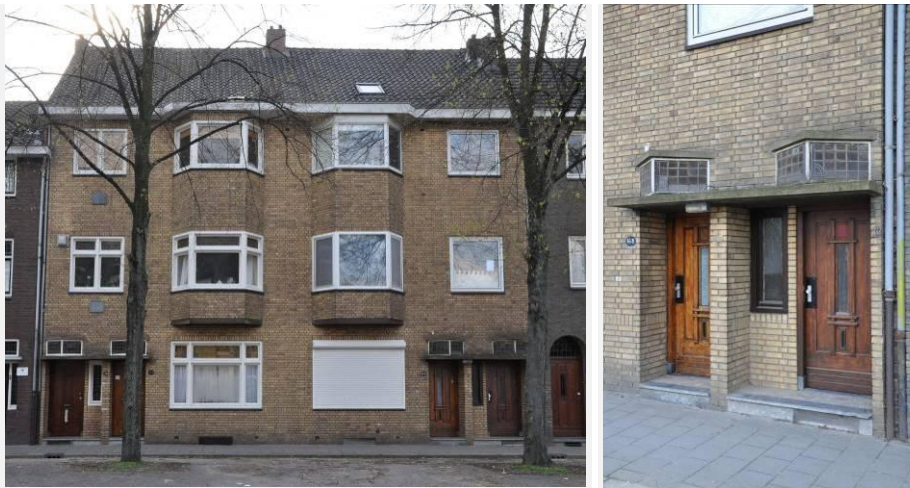
<p><i>Koning Clovisstraat 16ab- 18ab</i></p>
OMSCHRIJVING	<p>Inleiding Dubbel woonhuis met beneden- en bovenwoningen uit 1935, gelegen binnen de bebouwde kom van Wittevrouwenveld.</p> <p>Beschrijving Spiegelsymmetrische tussenwoningen, opgebouwd uit drie bouwlagen onder een zadeldak gedekt met Hollandse pannen. Het voorste dakschild van nr. 16ab bevat een recent dakvenster. Aan het dak is een bakgoot met boeiboord. De gevel is opgetrokken in gele baksteen in kettingverband. Het voegwerk is oorspronkelijk. De voorgevels hebben elk twee gevelassen. De toegangen bevinden zich in de buitenste gevelassen en bevatten elk twee voordeuren in ondiepe portieken met een hardstenen trede. De houten voordeuren van beide panden zijn origineel, de deuren van nr. 16ab hebben elk een smal, hoog deurraam. In de portieken van de buitenste voordeuren bevindt zich eveneens een smal zijvenster met een houten raam. De portiekopeningen worden afgedekt door een betonnen afdak. Erboven bevinden zich bovenlichten die afgedekt worden door een betonnen luifel. De bovenlichten hebben tweedelige houten ramen die in een punt naar voren steken en die in beide panden nog voorzien zijn van het oorspronkelijke glas-in-lood. In de binnenste gevelassen van de begane grond bevindt zich bij elk pand een venster. Op nr. 16ab is dit raam vervangen en voorzien van een rolluik. Op de eerste verdieping zijn in de buitenste gevelas vensters die oorspronkelijk tweedelige houten ramen bevatten met bovenlichten voorzien van glas-in-lood. In de binnenste gevelas is een naar de tweede verdieping doorlopende, driezijdige erker met een gemetselde borstwering en een betonnen onderdorpel. Deze erker bevatte op beide verdiepingen een origineel, driedelig houten raam met bovenlichten met glas-in-lood en heeft een keramische onderdorpel. De eerste en tweede verdieping van nr. 16ab bevatten dezelfde vensters als nr. 18ab, maar de oorspronkelijke houten ramen zijn vervangen door vereenvoudigde ramen in kunststof. Ook de erkervensters zijn vernieuwd.</p>

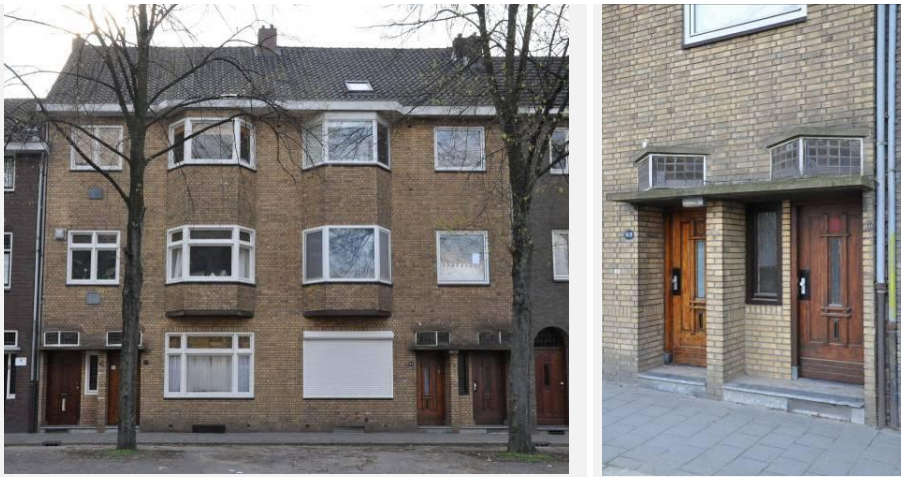
<p><i>Koning Clovisstraat 16ab- 18ab</i></p>
OMSCHRIJVING	<p>Inleiding Dubbel woonhuis met beneden- en bovenwoningen uit 1935, gelegen binnen de bebouwde kom van Wittevrouwenveld.</p> <p>Beschrijving Spiegelsymmetrische tussenwoningen, opgebouwd uit drie bouwlagen onder een zadeldak gedekt met Hollandse pannen. Het voorste dakschild van nr. 16ab bevat een recent dakvenster. Aan het dak is een bakgoot met boeiboord.</p> <p>De gevel is opgetrokken in gele baksteen in kettingverband. Het voegwerk is oorspronkelijk. De voorgevels hebben elk twee gevelassen. De toegangen bevinden zich in de buitenste gevelassen en bevatten elk twee voordeuren in ondiepe portieken met een hardstenen trede. De houten voordeuren van beide panden zijn origineel, de deuren van nr. 16ab hebben elk een smal, hoog deurraam. In de portieken van de buitenste voordeuren bevindt zich eveneens een smal zijvenster met een houten raam. Dit raam heeft op nr. 18b het originele glas-in-lood behouden. De portiekopeningen worden afgedekt door een betonnen afdak. Erboven bevinden zich bovenlichten die afgedekt worden door een betonnen luifel. De bovenlichten hebben tweedelige houten ramen die in een punt naar voren steken en die in beide panden nog voorzien zijn van het oorspronkelijke glas-in-lood. In de binnenste gevelassen van de begane grond bevindt zich bij elk pand een venster. Dit venster heeft op nr. 18ab een driedelig origineel houten raam met bovenlichten voorzien van glas-in-lood en een keramische onderdorpel. Op nr. 16ab is dit raam vervangen en voorzien van een rolluik.</p> <p>Op de eerste verdieping is in de buitenste gevelas een venster met een tweedelig origineel houten raam met bovenlichten voorzien van glas-in-lood. In de binnenste gevelas is een naar de tweede verdieping doorlopende, driezijdige erker met een gemetselde borstwering en een betonnen onderdorpel. Deze erker bevat op beide verdiepingen een origineel, driedelig houten raam met bovenlichten met glas-in-lood en heeft een keramische onderdorpel. In de linker gevelas op de tweede verdieping is een venster met een tweedelig origineel houten raam.</p>

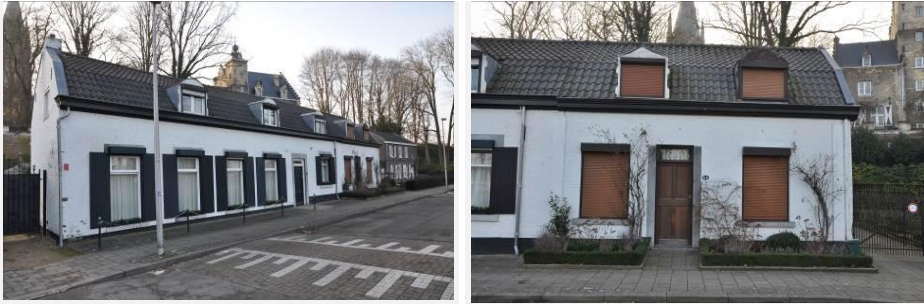
<p>Lage Kanaaldijk 66 (rechts) en 67 (links) Nr. 66</p>
OMSCHRIJVING	<p>Inleiding Dubbel woonhuis uit de vroege negentiende eeuw, gelegen binnen de bebouwde kom van Maastricht.</p> <p>Beschrijving Twee aaneen geschakelde woonhuizen van één bouwlaag hoog, gedekt met een mansardedak. Het dak is gedekt met gesmoorde Hollandse pannen. Aan het voorste dakschild zijn geprofileerde houten bakgoten bevestigd. In het voorste dakschild zijn drie moderne dakkapellen met een zadeldakje en houten ramen voorzien van rolluiken. De buitengevels zijn opgetrokken in baksteen en later wit geschilderd. <u>Nr. 67</u> is zes vensterassen breed. In de linker vier assen en in de zesde as zijn vensters met hardstenen boven- en onderdorpels en vernieuwde ramen met bovenlichten. Ze hebben moderne rolluiken en vensterluiken. In de vijfde gevelas van links is de toegang met een hardstenen omlijsting en een moderne deur met bovenlicht.</p>

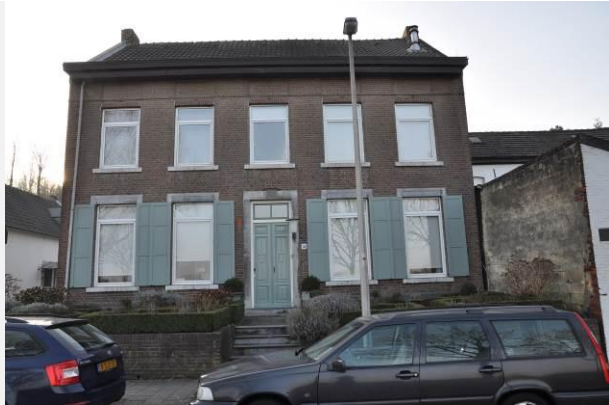
<p>Lage Kanaaldijk 93</p>
OMSCHRIJVING	<p>Inleiding Vrijstaand woonhuis uit 1863, gelegen binnen de bebouwde kom van Maastricht.</p> <p>Beschrijving Vrijstaand pand van twee bouwlagen hoog onder een dwars zadeldak. Het dak is gedekt met gesmoorde Hollandse pannen. Aan het voorste dakschild is een bakgoot met een vernieuwde profiellijst. De voorgevel heeft een gecementeerde plint en is daarboven opgetrokken in rode baksteen in kruisverband en vijf traveeën breed. De toegang bevindt zich in het midden en deze heeft een hardstenen omlijsting en een (oorspronkelijke) decoratieve dubbele houten voordeur met bovenlicht. Boven de deur is in smeedijzeren cijfers het jaartal '1863' aangebracht. Links en rechts van de deur zijn twee vensters met hardstenen omlijstingen en onderdorpels en vernieuwde kunststof ramen. Ze zijn voorzien van houten vensterluiken, die mogelijk nog oorspronkelijk zijn. Op de verdieping zijn vijf vensters met hardstenen onderdorpels en gemetselde hanenkammen aan de bovenzijde. Ze bevatten vernieuwde kunststof ramen. Boven de vensters zijn terugliggende gemetselde panelen.</p>

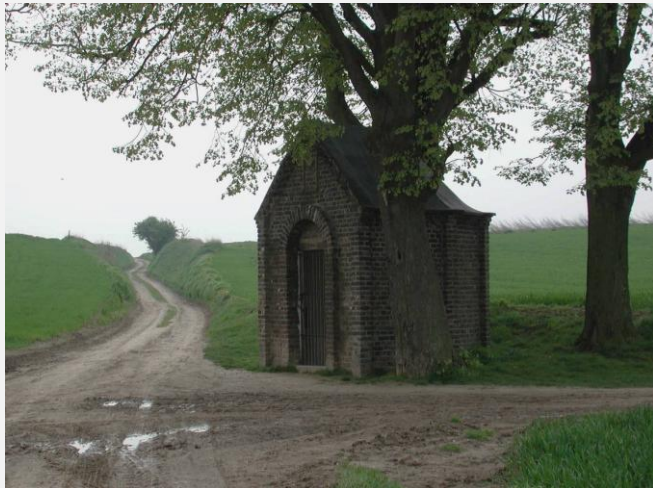
<p><i>Lanakerweg kapel</i></p>
OMSCHRIJVING	<p>Te midden van de akkers en velden van het Lanakerveld, staat op de kruising van onverharde Lanakerweg en Zouwweg een VELDKAPEL, gewijd aan Onze-Lieve-Vrouw van de Zeven Smarten. De kapel wordt aan drie zijden geflankeerd door drie grote LINDEBOMEN. De kapel is naar schatting gebouwd omstreeks 1900, als vervanging van een oudere veldkapel die door de schutterij van Lanaken was gesticht en tenminste van vòòr 1830 dateerde. De kapel heeft jarenlang dienst gedaan als rustaltaar tijdens de sacramentsprocessie vanuit de parochiekerk van Lanaken. Tegenwoordig worden er jaarlijks bidwegen georganiseerd voor Maria Lichtmis (2 februari en de laatste vrijdag van mei) en voor Maria Tenhemelopneming (15 augustus).</p> <p>De kapel is opgetrokken in rode baksteen met metselwerk in kruisverband, onder zadeldak gedekt met pannen. De hoeken van het bedehuisje, waartoe ook die van de afgeschuinde apsis behoren, zijn voorzien van ondersteunde lisenen. De voorgevel is voorzien van siermetselwerk. Zo is de daklijst gevormd uit een dubbele muizentand en is de rondboogvormige toegang afgewerkt met een vooruitspringende rollaag. Met in goudkleur geverfde keramische stenen is boven de toegang de letter M weergegeven om aan te duiden dat het gebouwtje is gewijd aan de Heilige Maagd Maria. Het boogveld is dichtgemetseld waarbij de houten draagbalk zichtbaar is gelaten. Hierin zijn tussen twee zonnetjes de woorden "Ave Maria" gebeiteld, die "Wees Gegroet Maria" betekenen. Een smeedijzeren hekwerk met verticale pijlen in de kleuren geel en blauw sluit de toegang.</p> <p>Het interieur is wit gepleisterd en wordt geleed door een blauwe rand bij de overgang van de wanden naar het gewelf. De vloer is betegeld in een roodbruine kleur, terwijl de plint is voorzien van een witte tegelrand. Het altaarblad is eveneens betegeld. De sokkel van het beeld is in het midden lager dan aan de zijkanten. Het beeld is een pietà, een zittende Maria die het dode lichaam van Christus ondersteunt, nadat hij van het kruis is gehaald. Het beeldje wordt benadrukt door de geschilderde bloemenkrans en de blauwe tekst "H.Maria bidt voor ons".</p>

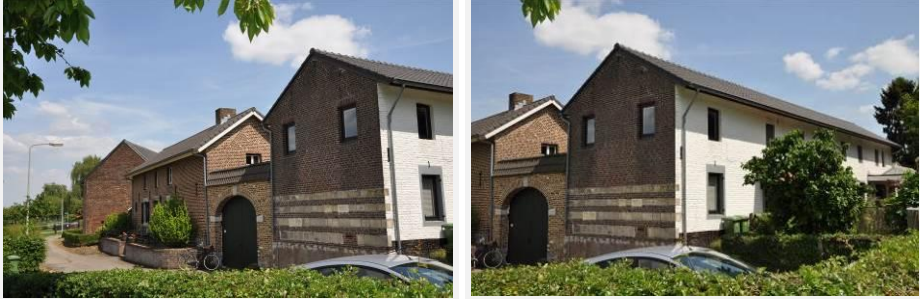
<p>Op de Meer 48 (rechts) en nr. 50 (links)</p> <p>Op de Meer 48</p>
OMSCHRIJVING	<p>Inleiding Hoevecomplex uit de achttiende eeuw, gelegen binnen de bebouwde kom van Itteren.</p> <p>Beschrijving Carrévormig complex, bestaande uit twee woningen. Nr.50 omvat de westelijke woonvleugel, een noordelijke en een oostelijke schuur/stalvleugel. Nr.48 omvat de zuidelijke vleugel, momenteel als woonhuis in gebruik.</p> <p>Nr.50 heeft een woonvleugel aan de straat van twee bouwlagen hoog onder een zadeldak met de nok parallel aan de straat. Het dak is gedekt met moderne betonpannen. Aan de voorste dakrand is een zinken mastgoot.</p> <p>De buitengevels zijn opgetrokken in rode baksteen in kruisverband. In de voorgevel heeft een gecementeerde plint. In het midden is een toegang met een hardstenen latei en een vernieuwde deur. Links en rechts van de deur is een venster met een hardstenen omlijsting met een luikspinning. Ze hebben vensterluiken uit de eerste helft van de twintigste eeuw. De ramen zijn vernieuwd. Geheel links in de gevel is nog een klein, later ingebroken venster met modern raam. Boven de begane grond zijn decoratieve, gesmede muurankers aangebracht. Op de eerste verdieping zijn drie vensters met gemetselde segmentbogen, hardstenen onderdorpels en houten draairamen. De eerste verdieping is een latere ophoging van een oorspronkelijk éénlaagse woonvleugel. Dit is zichtbaar in de zuidelijke zijgevel, waar een oudere, lagere topgevel met vlechtingen aanwezig is, die hoorde bij een lagere voorgevel.</p> <p>Op het achterterrein zijn nog twee haaks geplaatste schuur- en stalvleugels die als bouwvolume al in 1817 aanwezig waren.</p> <p>Tussen nr.50 en nr.48 is een afsluitende muur met een segmentboogvormige poortopening, die recent opnieuw opgemetseld is. De poortopening is voorzien van (nieuwe) hardstenen aanzet- en sluitstenen. De muur is afgedekt met een kort afdakje met keramische pannen.</p>

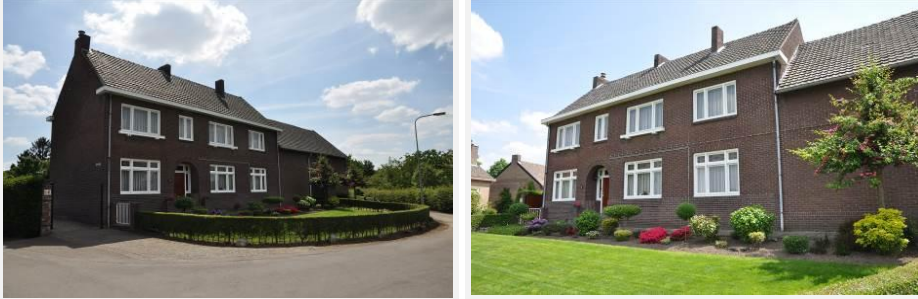
<p>Het woonhuis (links) en de schuur (rechts)</p> <p>Op de Meer 52</p>
OMSCHRIJVING	<p>Inleiding Boerderij met woonhuis uit 1936, gelegen binnen de bebouwde kom van Itteren.</p> <p>Beschrijving Vrijstaand pand, bestaande uit een woonhuis en rechts daarvan een schuur. Het woonhuis is twee bouwlagen hoog en wordt gedekt door een zadeldak met de nok parallel aan de straat. Het dak is gedekt met Tuiles-du-Nord en aan de dakrand is een houten bakgoot.</p> <p>De buitengevels zijn opgetrokken in rode baksteen in strekkenverband, met een hoge plint in een iets donkerdere tint rood. Deze wordt afgesloten door een gemetselde rollaag. De gevel bestaat uit vier traveeën: drie brede en één smalle (tweede van links). De toegang bevindt zich in de smalle travee en deze heeft een rondboogvormig portiek met een decoratief gemetselde ontlastingsboog, een gemetseld stoepje en twee vierkante, gemetselde bloembakken aan weerszijden. In het portiek zijn half rond gemetselde kolommen aan weerszijde van de deur. De oorspronkelijke houten voordeur is nog aanwezig en deze is voorzien van zij- en bovenlichten. In de overige drie traveeën van de begane grond zijn brede vensters met oorspronkelijke driedelige houten ramen met bovenlichten. In de bovenlichten is geometrisch glas-in-lood aangebracht. Boven de voordeur is een smal venster met een oorspronkelijk tweedelig houten raam. In de overige drie traveeën zijn brede vensters met oorspronkelijke, driedelige houten ramen. Ze hebben gemetselde onderdorpels en voor het eerste en derde venster van links hangt een oorspronkelijke houten bloembak op dubbele consoles.</p> <p>De schuur is één bouwlaag hoog en heeft een zadeldak, gelijk het hoofdhuis. De voorgevel is opgetrokken in donkerrode baksteen in strekkenverband. Aan de zuidelijke zijgevel is af te lezen dat aan die kant een oudere zijgevel van oranje handgevormde steen bewaard is gebleven. In de voorgevel is een rondboogvormige poort met houten poortdeuren.</p> <p>Op de plek van de huidige boerderij was in 1817 al bebouwing, maar deze is na een brand herbouwd in 1936. De boerderij vormt een cluster met de hoeve Op de Meer 48 en 50.</p>

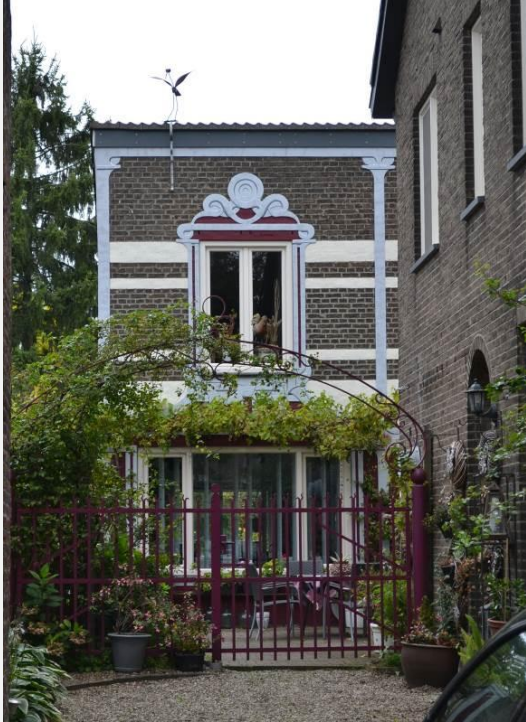
<p><i>De voorgevel van de achterbouw</i></p>
OMSCHRIJVING	<p>Inleiding Gebouw op achterterrein met decoratieve gevel in Jugendstil uit ca.1915.</p> <p>Beschrijving Achterbouw, middels een tussenlid verbonden met een later gebouwd huis op het voorterrein (nr.98). De achterbouw is twee bouwlagen hoog en heeft een lessenaardak, met de nok ter plekke van de voorgevel. Het dak is gedekt met dakpannen. Aan de dakrand is een trespa-boeiboord bevestigd. De voorgevel is opgetrokken in rode baksteen in kruisverband, met gepleisterde sierbanden. De gevel is in twee traveeën geleed, die afgescheiden worden door gepleisterde pilasters, met een decoratief, floraal kapiteel. Op de begane grond is links een modern venster met driedelig houten raam. Boven de begane grond is een band van sierpleisterwerk aangebracht, met golvende en krullende vormen. In de linker travee is op de eerste verdieping een venster met een gepleisterde omlijsting en bekroning, wederom met krulvormen. Het raam is vernieuwd.</p>

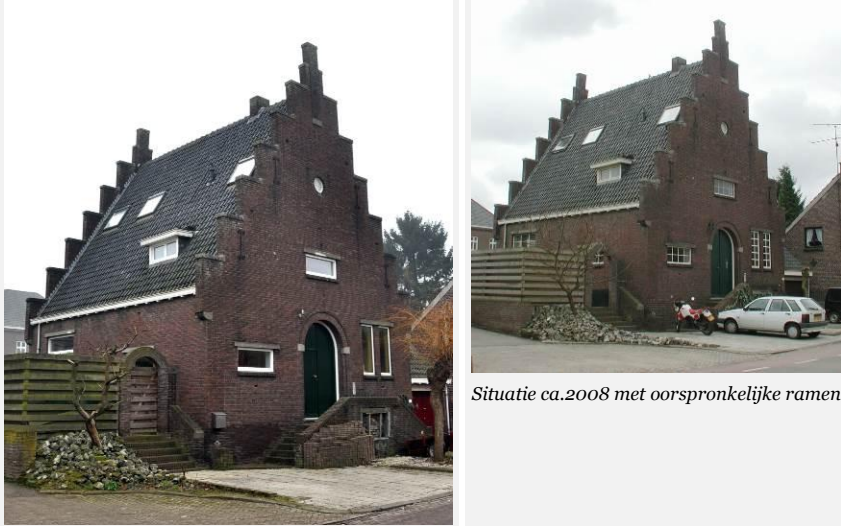
<p><i>Situatie ca.2008 met oorspronkelijke ramen</i></p> <p><i>Pasestraat 27</i></p>
OMSCHRIJVING	<p>Inleiding Voormalig gemeentehuis uit 1934 in Traditionalistische stijl, gelegen binnen de bebouwde kom van Itteren.</p> <p>Beschrijving Vrijstaand pand, bestaande uit één bouwlaag met een hoge kapverdieping. Het zadeldak is haaks op de straat geplaatst, tussen twee trapgevels in. Het is gedekt met verbeterde Hollandse pannen. In het linker dakvlak is een oorspronkelijke dakkapel met een houten overstek en dubbel houten raam. Daarboven zijn drie moderne dakramen. In het rechter dakvlak is een brede (vernieuwde) dakkapel met plat dak en zes ramen rechts daarvan een modern dakraam. Aan de dakranden zijn houten bakgoten met een geprofileerde gootlijst op houten klossen bevestigd.</p> <p>De voorgevel is opgetrokken in rode baksteen in een strekkenverband. Centraal voor de gevel is een gemetseld bordes met een trap aan weerszijden. In de blinde voormuur van het bordes is een nis met een (kunst-)stenen omkadering. Het bordes leidt naar de hoofdtoegang die een rondboogvorm heeft en nog de oorspronkelijke houten voordeur bevat. De gemetselde ontlastingsboog is voorzien van kunststenen aanzetstenen. Links van de deur is een liggend, rechthoekig venster met en kunststenen bovenlatei. Het raam is vernieuwd in kunststof, oorspronkelijk was hier een acht-ruits raam. Rechts van de deur zijn twee smalle, hoge vensters, gekoppeld door een kunststenen latei. Ook hier zijn de oorspronkelijke, meerruits ramen vervangen in kunststof. In de geveltop is onderaan een liggend, rechthoekig venster met kunststenen bovenlatei en vernieuwd kunststof raam. Alle vensters hebben gemetselde onderdorpels.</p> <p>De trapgevel heeft kunststenen kraagstenen bij de aanzet en afdekplaten op de trappen. Er zijn vier forse, gesmede krulankers aangebracht. In het midden van de geveltop is een klein rond venster met oorspronkelijk raam. De bovenste trap is geaccentueerd met een uitgemetselde verticale baan met kunststenen kraagsteen.</p> <p>Rechts van het raadhuis is een oorspronkelijke garage aanbouw met een zadeldak parallel aan de straat. Het dak is gedekt met verbeterde Hollandse pannen en de goot heeft dezelfde geprofileerde lijst als het raadhuis. In de voorgevel is een brede poortopening</p>

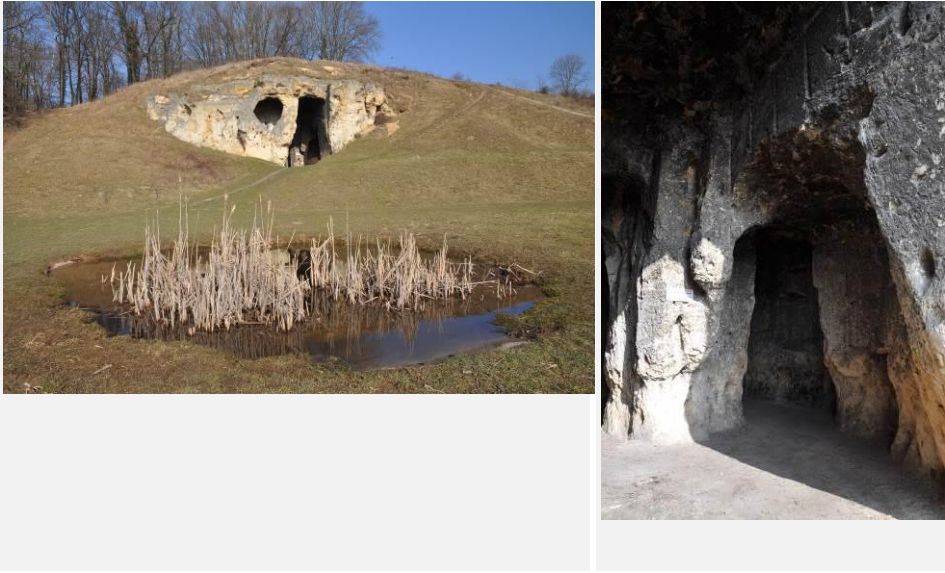
OMSCHRIJVING	<p>Objectbeschrijving:</p> <p>Kleine, doch hoge groeve, bestaande uit één gang met plaatselijk een tussenpilaar. Bij de ingang ligt de mergelrots bloot in de helling en er is een hoge rechthoekige entree en links ervan een ronde opening. Bij schemerlicht lijkt dit op een spookachtig gezicht, waardoor men het de naam 'Duivelsgrot' gaf. De grot is ooit tijdelijk gebruikt voor het houden van duiven.</p>
WAARDERING	Het object is van cultuurhistorische waarde als historische mergelgroeve in de Sint Pietersberg. Het object is tevens van landschappelijke waarde vanwege het beeldbepalend karakter van de ingangspartij in het omliggende landschap.
RICHTLIJNEN	<p>Algemeen:</p> <ul style="list-style-type: none"> • Voor de algemene richtlijnen voor dominante en kenmerkende bouwwerken, alsmede de waardevolle cultuurhistorische elementen, zie paragraaf 2.1 van dit rapport. • Voor de algemene richtlijnen voor onderhoud en wijzigingen van waardevolle groenelementen, zie paragraaf 2.2 van dit rapport. • Voor de algemene richtlijnen voor onderhoud en wijzigingen in cultuurhistorische attentiegebieden en beschermde stadsgezichten, zie paragraaf 2.3 van dit rapport. <p>Objectgericht:</p> <ul style="list-style-type: none"> • Geen aanvullende richtlijnen

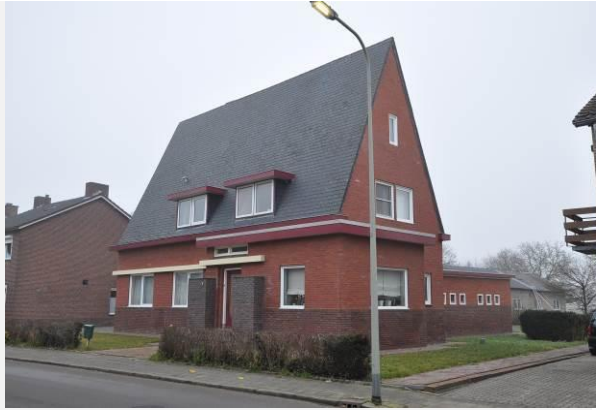
<p>Ruyterstraat 12</p>
OMSCHRIJVING	<p>Inleiding Woonhuis uit ca.1930, gelegen binnen de bebouwde kom van Itteren.</p> <p>Beschrijving Vrijstaand pand, opgebouwd uit één bouwlaag onder een hoog, steil opgaand zadeldak met de nok parallel aan de straat. Het dak is gedekt met leien. In het voorste dakvlak zijn twee oorspronkelijke dakkapellen met een plat dakje en een houten boeiboord. Ze hebben vernieuwde, dubbele ramen. Aan het dak is een houten bakgoot.</p> <p>De voorgevel heeft een hoge plint van donkerrode baksteen in strekkenverband en is daarboven opgetrokken in oranje-rode baksteen in strekkenverband met oranje voegwerk. Het rechter deel van de gevel springt naar voren en gaat rechts als een uitbouw de hoek om. De uitbouw heeft een eigen platte afdekking, met een houten boeiboord. Links in de uitbouw is de toegang, voorzien van brede gemetselde zijpenanten in donkerrode baksteen. De houten deur met groot deurvenster is nog oorspronkelijk. Boven de deur is een kunststenen band/luifel die doorloopt naar het linker geveldeel, tot over de westelijke hoek. Boven de luifel is boven de voordeur een laag bovenlicht met dubbel houten raam (vermoedelijk oorspronkelijk). Rechts van de voordeur is een vierkant venster met een vernieuwd raam. In het linker geveldeel zijn twee vensters met dubbele, vernieuwde ramen.</p>
