CULTUURHISTORISCHE RAPPORTAGE

Facetbestemmingsplan Maastrichts Planologisch Erfgoed

April 2018

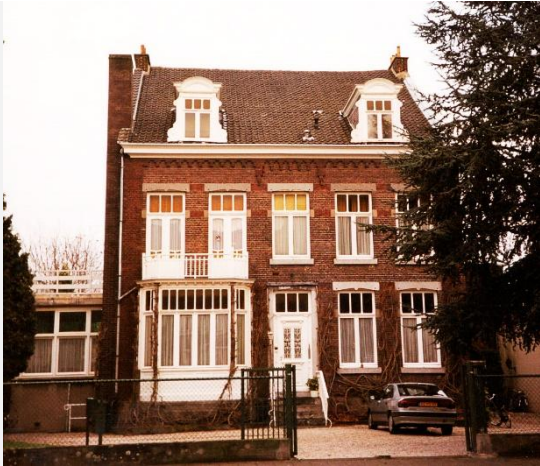
<p>Scharnerweg 106</p>
OMSCHRIJVING	<p>Inleiding Herenhuis, gelegen achter de rooilijn in Scharn, binnen de bebouwde kom en buiten het beschermd stadsgezicht van Maastricht. Het pand is gebouwd in het jaar 1905 in de stijl van het Traditionalisme.</p> <p>Beschrijving Vrijstaand pand, opgebouwd in twee bouwlagen en een zolderverdieping en souterrain in lengterichting onder zadeldak gedekt met Hollandse pannen. Het dak heeft twee decoratieve houten dakkapellen. Deze dakkapellen hebben vleugelstukken en T-vensters met roede verdeling. Aan het dak bevindt zich een bakgoot met een houten gootlijst. De goot is in een witte kleur geschilderd. Op de nokken bevinden zich twee schoorstenen. Onder de daklijst zijn lisenen en siermetselwerk aangebracht. Het pand is opgetrokken in baksteen met metselwerk in kruisverband. Het geheel is verlevendigd met siermetselwerk onder de daklijst, hoeklisenen en een in rustica gepleisterde plint. De voorgevel heeft drie vensterassen in de tweede bouwlaag en twee vensterassen in de eerste bouwlaag. De vensteropeningen hebben een rechthoekige vorm en de houten kozijnen zijn gevuld met T-vensters met roede verdeling. De vensters hebben betonnen lateien en betonnen dorpels. De bovenlichten van de vensters zijn geleed. De deuropening bevindt zich in het midden van het pand en deze bevat een rechthoekige houten deur met geleed bovenlicht en glaspaneel. Links van het pand bevindt zich een polygonale houten erker met balkon en balkonhek. Het balkon heeft twee balkondeuren. Daarnaast bevinden zich drie vensters. De rechterzijgevel heeft drie grote vierkante vensters die boven elkaar gesitueerd zijn in de eerste en tweede bouwlaag en in de zolderverdieping. Deze gevel heeft tevens muurankers. De linkerzijgevel heeft in de eerste bouwlaag een grote vierkante erker met gecementeerde plint en daarboven een rij vensters. In de tweede bouwlaag is een balkondeur, met aan weerszijden twee vensters. Rechts van de erker is een grote schoorsteen die verticaal over de hele gevel loopt. Het pand heeft een symmetrische gevelopbouw en een asymmetrische gevelindeling.</p>

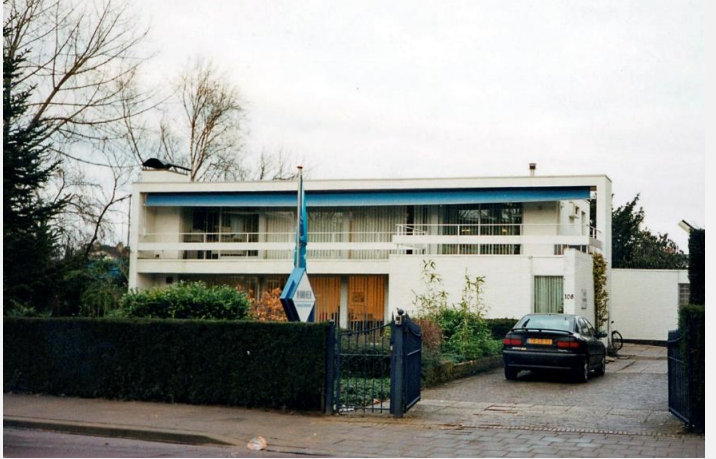
<p><i>Scharnerweg 108</i></p>
OMSCHRIJVING	<p>Inleiding</p> <p>Modernistisch woonhuis, gebouwd in 1959, naar ontwerp van Gerard Snelder. Het pand is gesitueerd achter de rooilijn, binnen de bebouwde kom van Maastricht in de wijk Scharn. Het geheel is gebouwd als de voormalige directeurswoning van de kachelpijpenfabriek Cox-Geelen. Dit vroege werk van Snelder is het meest uitgesproken woonhuis in zijn oeuvre einde jaren vijftig, begin jaren zestig in Maastricht. Het huis is min of meer een bewerkte blokvorm. Buiten-zijn en binnen-wonen is aan de voorzijde, de zuidkant, extreem op elkaar betrokken. Grote glazen schuifpuien betrekken op de verdieping iedere ruimte bij het terras over de volle breedte. Op de begane grond was een vijver kort naar de open gevel toegeschoven waardoor die erin kon weerspiegelen. Deze vijver is 2017 gedempt t.b.v. de infrastructuur voor de bereikbaarheid van het parkeerterrein van Albert Heijn.</p> <p>Beschrijving</p> <p>Tweelaags pand, gelegen in de lengterichting, onder plat dak. Het pand is opgetrokken in baksteen, maar is wit geverfd. Het pand is L-vormig, waarbij het rechterdeel van het pand naar voren springt.</p> <p>De voorgevel heeft in de eerste bouwlaag een glazen wand tot het rechtergedeelte dat naar voren springt. In het naar voren gelegen gedeelte is een smal venster aangebracht. De tweede bouwlaag heeft over de hele breedte een balkon dat doorloopt tot over het naar voren gelegen gedeelte. De gevel ligt iets terug ten opzichte van de eerste bouwlaag. De hele tweede bouwlaag heeft een glazen wand. Het afdak boven het balkon loopt iets door en steunt op een paal die naast de rechterzijgevel van het woonhuis is gesitueerd.</p> <p>Hier is duidelijk de invloed van G. Rietveld merkbaar; functionele vormgeving, muur- en glasvlakken in licht compositie en relatie met omringende tuin.</p>

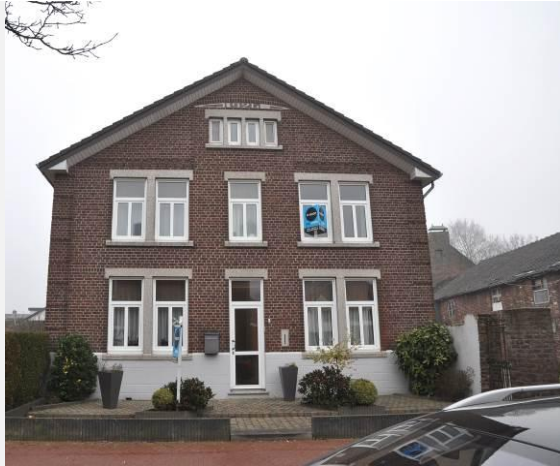
<p>Schoolstraat 2 (woonhuis)</p>
OMSCHRIJVING	<p>Inleiding Woonhuis uit 1926 in Nieuw historiserende stijl, gelegen binnen de bebouwde kom van Borgharen.</p> <p>Beschrijving Half vrijstaand woonhuis, als onderdeel van een agrarisch complex. Het woonhuis is twee bouwlagen hoog en heeft een zadeldak haaks op de weg. Aan de achterzijde is een voormalige schuur die niet binnen de bescherming valt. De voorgevel heeft een gepleisterde plint met blokmotief en is daarboven opgetrokken in rode baksteen in kruisverband. Boven de beide bouwlagen zijn gemetselde rollagen. Op de hoeken van de gevel zijn gemetselde, geblokte lisenen. De gevel is drie gevelassen breed. In het midden bevindt zich de toegang, waarvan de deur met bovenlicht is vernieuwd in kunststof. Boven de deur is een smal venster met vernieuwd kunststof T-raam. In de twee buitenste gevelassen is in iedere bouwlaag een dubbel, gekoppeld venster met vernieuwde kunststof T-ramen. Alle gevelopeningen hebben een kunststenen onderdorpel en afgeschuinde latei. Tussen de gekoppelde vensters is een kunststenen stijl. In de geveltop zijn vier kleine, gekoppelde vensters met kunststenen latei, onderdorpel en tussenstijlen. Erboven is een gemetselde segmentboog aangebracht met in het boogveld in twee kleuren kunststeen het jaartal '1926'. De driehoekige gevelvelden van de geveltop zijn licht vooruitspringend gemetseld en hebben aan de onderzijde een gemetseld tandfries. Het dak is gedekt met betonpannen en het overstek is aan de onderzijde met kunststoffen schrootjes bekleed. Aan de dakranden zijn zinken mastgoten bevestigd.</p>

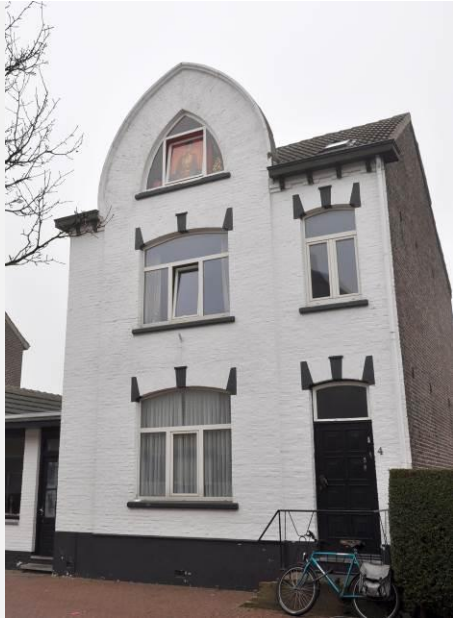
<p>Schoolstraat 4</p>
OMSCHRIJVING	<p>Inleiding Woonhuis in expressionistische stijl uit ca. 1925, gelegen binnen de bebouwde kom van Borgharen.</p> <p>Beschrijving Vrijstaand woonhuis, opgebouwd uit twee bouwlagen onder een zadeldak met de nok parallel aan de straat. Haaks op het hoofddak is een steekkap die eindigt tegen de forse geveltop boven het linker deel van de voorgevel. De voorgevel heeft een gepleisterde plint en is opgetrokken in baksteen. Het muurwerk is later wit geschilderd. De gevel bestaat uit een brede gevelas links en een smalle gevelas rechts. De linker gevelas komt naar voren als een risaliet en wordt bekroond met een spitsboogvormige topgevel. In deze as is op de begane grond en eerste verdieping een breed venster met een (kunst-)stenen onderdorpel en een gemetselde segmentboog met (kunst-)stenen aanzet- en sluitstenen. De ramen zijn vernieuwd. In de geveltop is een spitsboogvormig, breed venster met een oorspronkelijk raam dat een vierkant binnenraam heeft. In de geveltop is siermetselwerk aangebracht. In de rechter gevelas is op de begane grond de toegang met een vernieuwde voordeur. De opening heeft een gemetselde segmentboog met (kunst-)stenen aanzet- en sluitstenen. Vóór de deur is een trapje. Op de eerste verdieping is een venster met vernieuwd raam en (kunst-)stenen aanzet- en sluitstenen. De gevel wordt afgesloten door een gemetseld tandfries. Aan de dakrand is een houten bakgoot op consoles bevestigd. Het dak is gedekt met verbeterde Hollandse pannen. In het voorste dakvlak is een klein dakraam. In het achterste dakvlak is een grote dakkapel met lessenaardak.</p>

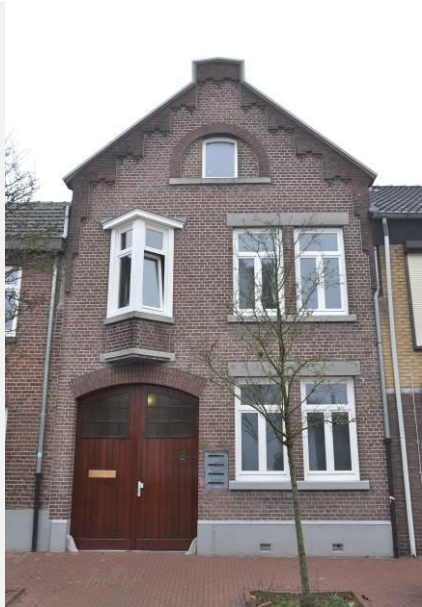
<p>Schoolstraat 5</p>
OMSCHRIJVING	<p>Inleiding Woonhuis uit ca.1920, gelegen binnen de bebouwde kom van Borgharen.</p> <p>Beschrijving Rijwoning van twee bouwlagen hoog met een kapverdieping onder een een zadeldak haaks op de straat. De voorgevel is een tuitgevel en heeft een gladde, gepleisterde plint. De gevel is opgetrokken in rode baksteen in kruisverband en heeft twee gevelassen. In de linker as is een poortopening met een gemetselde segmentboog, die voorzien is van vernieuwde, dubbele houten deuren en oorspronkelijke hardstenen schampstenen aan de onderzijde van de dagkanten. Rechts van de poort zijn twee vensters met vernieuwde houten T-ramen, die gekoppelde kunststenen boven- en onderdorpels hebben. Erboven, op de verdieping, is eenzelfde gekoppeld venster. Boven de poort is een tweezijdig uitgemetselde erker met een gemetselde borstwering op een kunststenen bodem. De twee erkerramen zijn vernieuwd en de erker heeft een plat dakje met houten overstek. In de geveltop is een rondboogvormige nis met een gemetselde boog en daarbinnen een kleiner, getoogd venster met een oorspronkelijk raam. Aan de onderzijde is een kunststenen onderdorpel. De geveltop is geaccentueerd met een trapsgewijs oplopend gemetseld fries in rode baksteen met donkere voeg.</p>

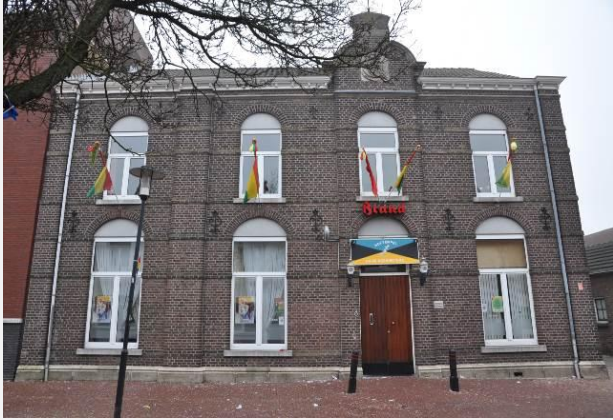
<p><i>Het voormalig gemeentehuis van Borgharen</i></p> <p><i>De geveltop met gemeentewapen</i></p>
OMSCHRIJVING	<p>Inleiding Voormalig gemeentehuis van Borgharen uit 1907, gelegen binnen de bebouwde kom van Borgharen.</p> <p>Beschrijving Halfvrijstaand pand, opgebouwd uit twee bouwlagen onder een zadeldak met de nok parallel aan de straat. Het dak is gedekt met gesmoorde Hollandse pannen. De voorgevel heeft een gecementeerde plint met sierprofiel aan de bovenzijde. De gevel is opgetrokken in rode baksteen in kruisverband en heeft sierbanden van gele baksten ter hoogte van de onderdorpels, kalven en bovendorpels van de vensters. De gevel is verticaal geleed met hoeklisenen, een liseen tussen de linker twee gevelassen en een risaliet in de derde gevelas van links. In de risaliet bevindt zich de toegang, met een vernieuwde deur en oorspronkelijk bovenlicht. Links van de toegang zijn twee vensters, rechts één. Op de verdieping zijn vier vensters. Ze bevatten vernieuwde T-ramen en hebben hardstenen onderdorpels. Alle gevelopeningen hebben een rondboogvormige ontlastingsboog. De boogvelden zijn dichtgezet met een beplating, mogelijk gaat er siermetselwerk achter schuil. Ter hoogte van de ontlastingsbogen zijn in iedere bouwlaag decoratieve gesmede muurankers aangebracht. De gevel wordt afgesloten door een gepleisterde waterlijst en daarboven de geprofileerde houten gootlijst met sierklosjes. Deze gootlijst wordt doorbroken bij de risaliet, die bekroond wordt door een topgevel in de vorm van een gebroken halffront fronton met een hoge middentuit. In de geveltop is een stenen reliëf met het gemeentewapen van Borgharen (St. Martinus en de bedelaar) aangebracht en daaronder een banier met de tekst 'Borgharen'. De geveltop is afgedekt met geprofileerde dekstenen.</p> <p>In de zijgevel is een hardsteen opgenomen, die geplaatst is bij de bouw van het gemeentehuis. De tekst is sterk verweerd: '....eerste steen gelegd... [...]ber 1907, Baron Rafael de Selys Longchamps, [...]ens burgemeester, Meijers – Croute architect'.</p>

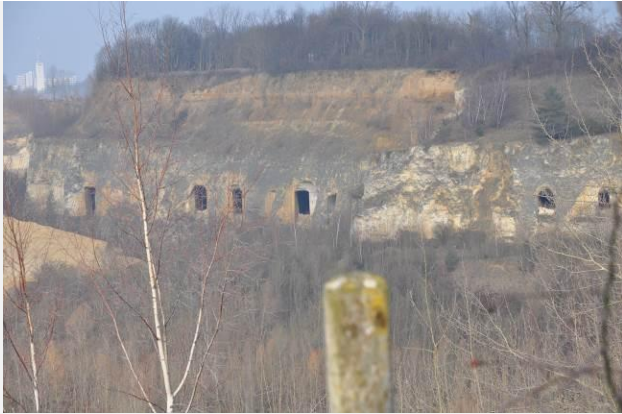
<p>door de ENCI vrijgelegde gangen van het stelsel Slavante</p>
OMSCHRIJVING	<p>Objectbeschrijving:</p> <p>Mergelgroeve uit de late middeleeuwen in de Sint Pietersberg. De oudste inscripties dateren uit ca.1500 maar de mergelwinning begon al daarvoor. De gangen zijn vakkundig uitgezaagd met rechthoekige pilaren, die een hoogte van 12 meter konden bereiken. De groeve lag onder het klooster van de Franciscanen-Observanten (verkort tot 'Slavanten'), die het stelsel zijn naam gaven. Een groot gedeelte van het gangenstelsel is verdwenen bij de afgraving van de Sint Pietersberg door de ENCI in de tweede helft van de twintigste eeuw.</p>
WAARDERING	Het object is van cultuurhistorische waarde als historische mergelgroeve, waarvan de aanleg van hoge technische kwaliteit was. De groeve is tevens van (kunst-)historische waarde vanwege de historische inscripties en tekeningen op de wanden.

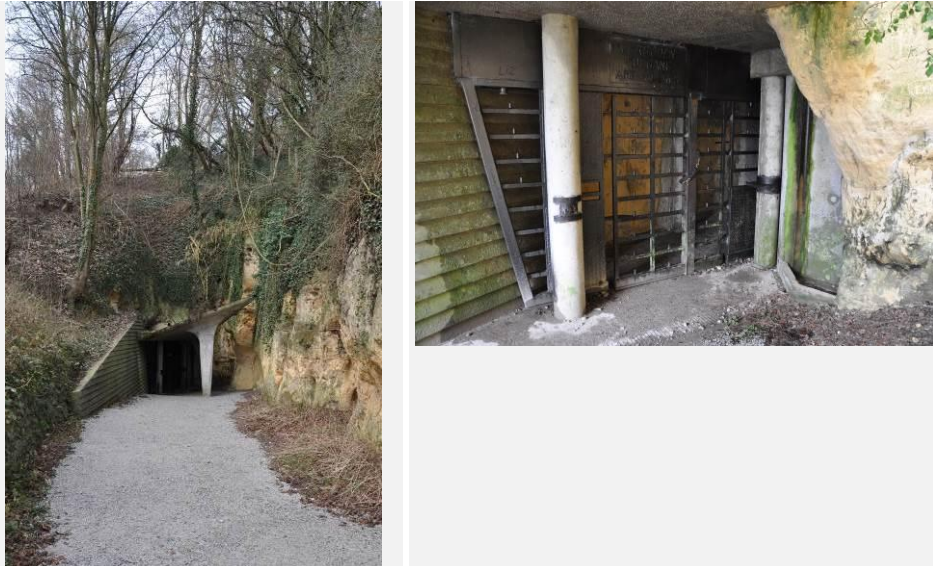
<p><i>De ingang van groeve Zonneberg</i></p>
OMSCHRIJVING	<p>Objectbeschrijving: Mergelgroeve, gelegen in de Sint Pietersberg, onder de hoeve Zonneberg, aangelegd eind negentiende eeuw. De groeve staat in verbinding met die van Slavante. De verbinding met het Noordelijk gangenstelsel is verbroken. Een gedeelte van de oorspronkelijke groeve is afgegraven door de ENCI. De ingang aan de Zonnebergweg is voorzien van een moderne ingang met een betonnen afdak en een stalen poort.</p> <p>De groeve werd aangelegd voor de winning van mergelsteen en begin twintigste eeuw gebruikt voor het kweken van groenten zoals champignons en witlof. Tijdens WOII werden er evacuatieruimten ingericht, waarvoor voorzieningen werden aangelegd zoals bakovens, waterputten, een kapel en een ziekenhuis.</p>

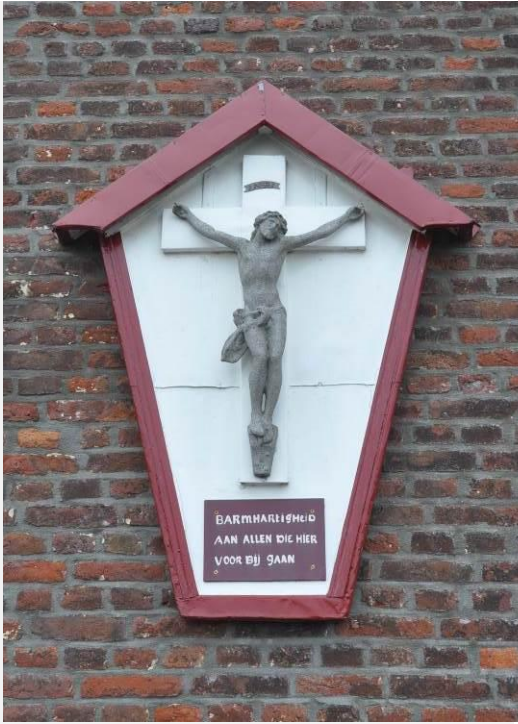
OMSCHRIJVING	<p>Objectbeschrijving: Kruis, bevestigd op de zuidelijke schuurvleugel van de voormalige hoeve Bovenstraat 33 te Borgharen. Het betreft een betonnen Christusbeeld, bevestigd op een houten kruis met daarboven de tekst 'INRI'. Dit is bevestigd op een houten schild met een klein afdakje. Onder het kruis is een bordje met de tekst 'Barmhartigheid aan allen die hier voorbij gaan' bevestigd. Het kruis dateert uit de tweede helft van de twintigste eeuw maar heeft mogelijk een oudere voorganger.</p>
WAARDERING	Het object is van cultuurhistorische waarde als religieus katholiek gedenkteken in de gemeente Borgharen. Het is geplaatst op een beeldbepalende plek, op de gevel in de rooilijn, alwaar goed zichtbaar voor voorbijgaande gelovigen.
RICHTLIJNEN	<p>Algemeen:</p> <ul style="list-style-type: none"> • Voor de algemene richtlijnen voor dominante en kenmerkende bouwwerken, alsmede de waardevolle cultuurhistorische elementen, zie paragraaf 2.1 van dit rapport. • Voor de algemene richtlijnen voor onderhoud en wijzigingen van waardevolle groenelementen, zie paragraaf 2.2 van dit rapport. • Voor de algemene richtlijnen voor onderhoud en wijzigingen in cultuurhistorische attentiegebieden en beschermde stadsgezichten, zie paragraaf 2.3 van dit rapport. <p>Objectgericht: Geen aanvullende richtlijnen</p>

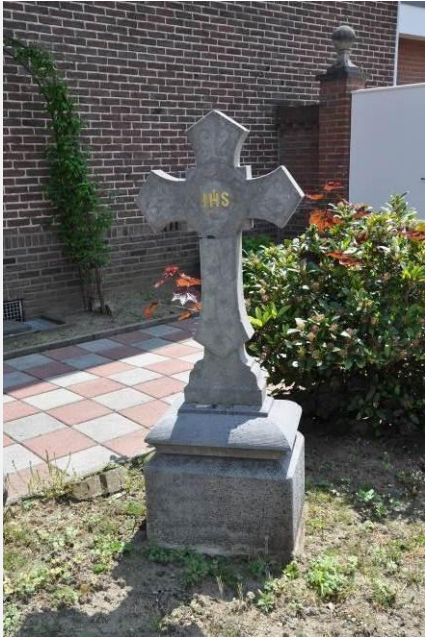
OMSCHRIJVING	Objectbeschrijving: Devotiekruis, geplaatst op de hoek van Geneinde met de Sterkenbergweg, in de voortuin van Geneinde 32. Het betreft een hardstenen kruis op een betonnen voet. Het kruis heeft decoratief gepunte kruisarmen en deze zijn voorzien van een reliëf met krulvormen. De onderste kruisarm is voorzien van een reliëf met plantenmotief. Op de kruising is in reliëf een (laurier-)krans aangebracht met in het midden ervan de vergulde, gebeitelde letters 'IHS'. Het kruis is geplaatst op een geprofileerde hardstenen voet, op het betonnen blok. Het kruis dateert uit het tweede kwart van de twintigste eeuw.
WAARDERING	Het object is van cultuurhistorische waarde als lokale uiting van het katholicisme en als religieus markeerpunt op de hoek van twee straten. Het is van kunsthistorische waarde vanwege het decoratieve steenhoutwerk.

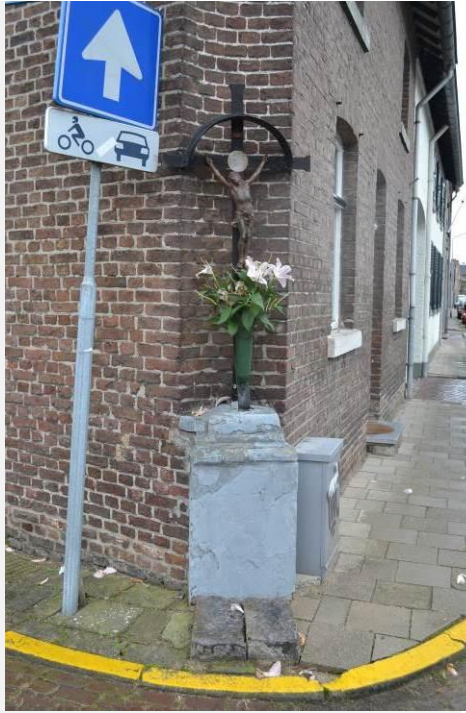
OMSCHRIJVING	Objectbeschrijving: Kruisbeeld op de hoek van de Heugemerstraat en de Heugemer Kerkstraat, tegen de afgeschuinde hoek van het pand Heugemerstraat 104. Het smeedijzeren kruis staat op een gecementeerde sokkel. Het kruisbeeld uit het midden van de twintigste eeuw is van gegoten metaal. Onder het beeld is een metalen hartje aan het kruis bevestigd. Boven het kruisbeeld is een gebogen ijzeren afdekking.
WAARDERING	Het object is van cultuurhistorisch belang als (lokale) uiting van het katholicisme. Mogelijk was er een oudere voorganger op deze plek, gezien de aanpassing van het woonhuis aan het kruis (afgeschuinde hoek). Het kruis is van kunsthistorische waarde vanwege de traditionele vormgeving van het kruis en kruisbeeld.
RICHTLIJNEN	Algemeen: <ul style="list-style-type: none"> • Voor de algemene richtlijnen voor dominante en kenmerkende bouwwerken, alsmede de waardevolle cultuurhistorische elementen, zie paragraaf 2.1 van dit rapport. • Voor de algemene richtlijnen voor onderhoud en wijzigingen van waardevolle groenelementen, zie paragraaf 2.2 van dit rapport. • Voor de algemene richtlijnen voor onderhoud en wijzigingen in cultuurhistorische attentiegebieden en beschermde stadsgezichten, zie paragraaf 2.3 van dit rapport. Objectgericht: <ul style="list-style-type: none"> • Geen aanvullende richtlijnen

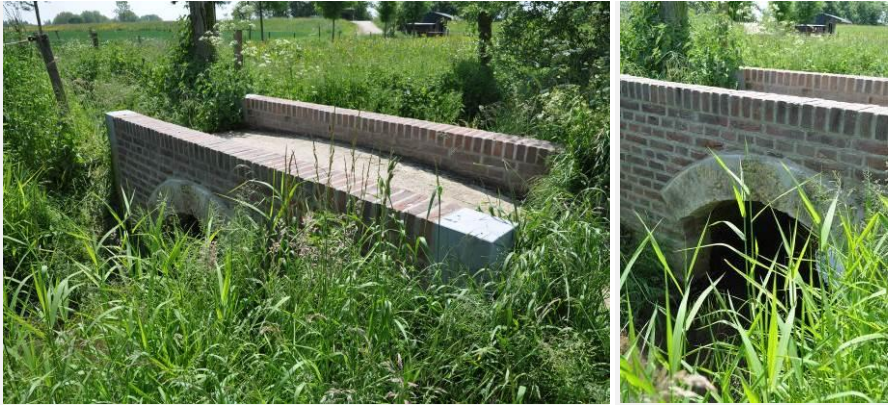
OMSCHRIJVING	<p>Objectbeschrijving:</p> <p>Bruggetje over het riviertje de Kanjel. Het bruggetje is gebouwd op de plek waar een oud voetpad vanuit Itteren richting de Stuifkensweg het watertje kruist. Deze oversteek staat al aangegeven op de kadastrale minuutkaart uit 1817 en gaat waarschijnlijk nog verder terug. Het is niet duidelijk hoe oud het huidige bruggetje is. De oude kern van mergelsteen is nog aanwezig, de opbouw in is recent vernieuwd. De brug bestaat nu uit een mergelstenen booggewelf met daaroverheen een brug van machinale baksteen met lage muurtjes aan de zijkanten. Op de hoeken van de muurtjes zijn hardstenen blokken geplaatst. Het brugdek is verhard in beton.</p>
WAARDERING	<p>Het object is van cultuurhistorische waarde als eeuwenoude voetgangersoversteekplek over de Kanjel. Het maakt deel uit van de historische paden in de velden rondom het dorp Itteren. Het bruggetje is van enige bouwhistorische waarde vanwege de oudere kern.</p>

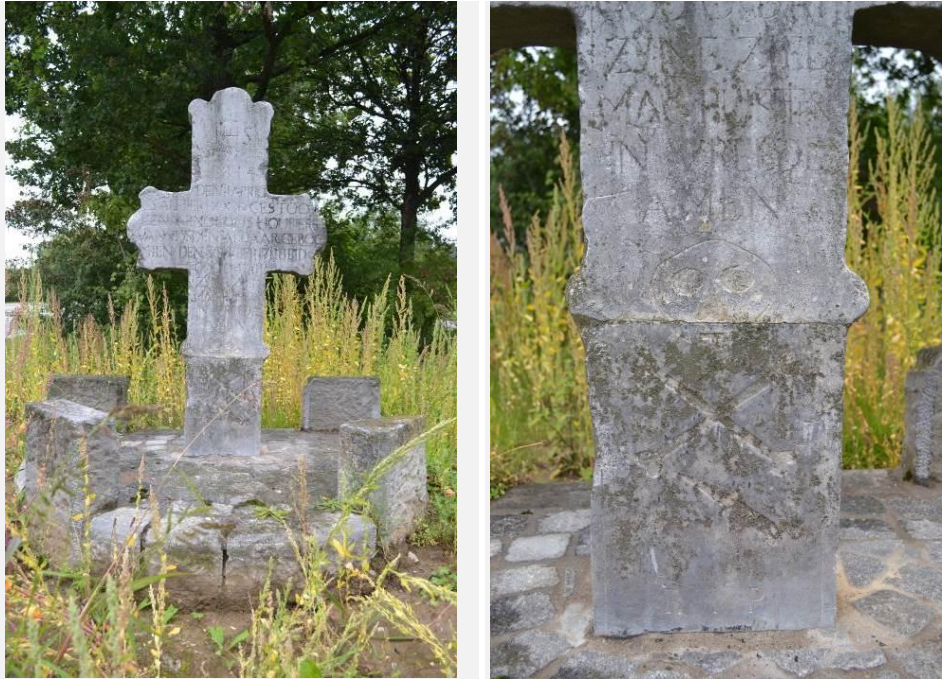
OMSCHRIJVING	<p>Objectbeschrijving: Hardstenen kruis uit 1814, geplaatst op een moderne, ronde sokkel van klinkers met vier rechtopstaande hardstenen stenen in de buitenste ring. De voet van het kruis lijkt te zijn aangeheeld in hardsteen en hierbij is ook de doodshoofdafbeelding aan de voorzijde opnieuw aangevuld. Onder het doodshoofd is een mes ingekerfd (het moordwapen). Het kruis draagt de tekst: <i>“IHS ♥ 1814 – Den 11 april is alhier doodgestooken Arnoldus Houbiers van Eysden, aldaar gebooren 30 7-ber 1788. Bid God opdat zijn ziel mag rusten in vrede”.</i></p> <p>Arnold Houbiers werd doodgestoken tijdens de kermisfeesten van Heugem in 1814, door de broers van zijn ex-vriendin Kaatje. Het kruis werd geplaatst ter nagedachtenis aan het slachtoffer, mogelijk zelfs in opdracht van (de familie van) de dader, als een vorm van boetedoening. Het stond oorspronkelijk op een andere plek, aan de Maasoever. Het kruis spoelde in 1926 weg toen de Maas buiten haar oevers trad, maar werd herplaatst. Tijdens de bevrijding in 1944 werd het kruis omvergereden. Rond 2000 werd het verplaatst naar de huidige plek.</p>
